No.	海岸名	高島地先海岸	所管	市町村	保安延長	ゾーン名	海岸タイプ
17	讃岐阿波	—	国土(水管理)	鳴門市	1760	②ウチノ海ゾーン	海岸タイプ 利用促進

No.	海岸名	三ツ石地区海岸	所管	市町村	保安延長	ゾーン名	海岸タイプ
18	讃岐阿波	三ツ石地区海岸	国土(水管理)	鳴門市	674	②ウチノ海ゾーン	環境調和

No.	海岸名	横山地区	所管	市町村	保全延長	ゾーン名	海岸タイプ
19	讃岐阿波	横山地区	農水(農村)	鳴門市	1370	②ウチノ海ゾーン	環境調和
<p>①護岸状況(真側)</p>

No.	海岸名	海岸タイプ
20	讃岐阿波	無佐漁港海岸
	所管	市町村
	農水(水産)	鳴門市
	保安延長	1277
	ゾーン名	②ウチノ海ゾーン
	海岸タイプ	利用促進

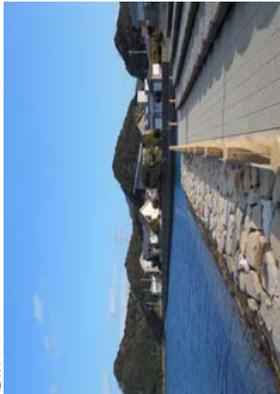
①護岸状況

防護項目		現況特性			
津波対策ランク	B	高潮対策ランク	C	侵食対策ランク	—
背後地ランク	C	既存保全施設	護岸・堤防、消波工、矢板式		
施設の健全度	若干の劣化・風化が見られる。				
海岸保全全区域の概況	区間西側は埋め立てによりウチノ海総合公園や新しい護岸が整備されている。区間東側についてはクラックや沈下が現れるが、機能性に問題は無いと考えられる。				
環境項目		現況特性			
環境配慮ランク	配慮	海岸の状況	護岸		
自然関係法令	国立公園(海上：普通)				
水質環境基準(類型)	A	海岸漂着物対策重点区域	—		
海域環境	藻場	干潟	—	サンゴ	—
配慮すべき資源	自然関係法令、藻場、自然景観				
利用項目		現況特性			
利用配慮ランク	促進	幹線道路からの距離	500m以内		
アクセス道路	1車線				
海岸へのアプローチ	良好				
海岸利用状況	CCZ				
地域からの要請	—

計画概要	
計画概要	長期的に事業に着手する。当面、定期点検を実施し、維持管理を行う。
受益規模	—
配慮事項	—

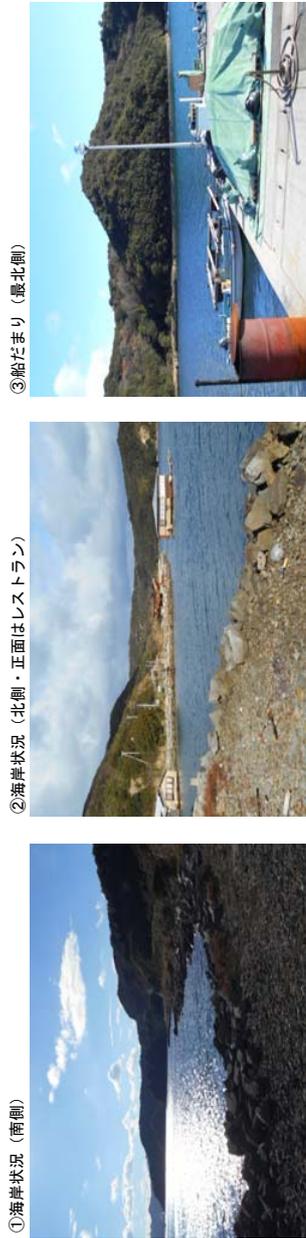
①海岸状況(南側)

②海岸状況(北側・正面はレストラン)

③船だまり(最北側)

施設の健全度 若干の劣化・風化が見られる。

海岸保全区域の概況 港の奥に平野があるが、他は山が迫っている。海浜は砂利であり、比較的大きな岩石も見られる。古い石積護岸であるが、機能的問題はないと考えられる。

計画概要	
計画概要	定期点検を実施し、維持管理を行う。
受益規模	—
配慮事項	—
