3.4.5 橋脚周辺の地形の経年変化

3.4.6 調査結果を踏まえた事業の影響の考察

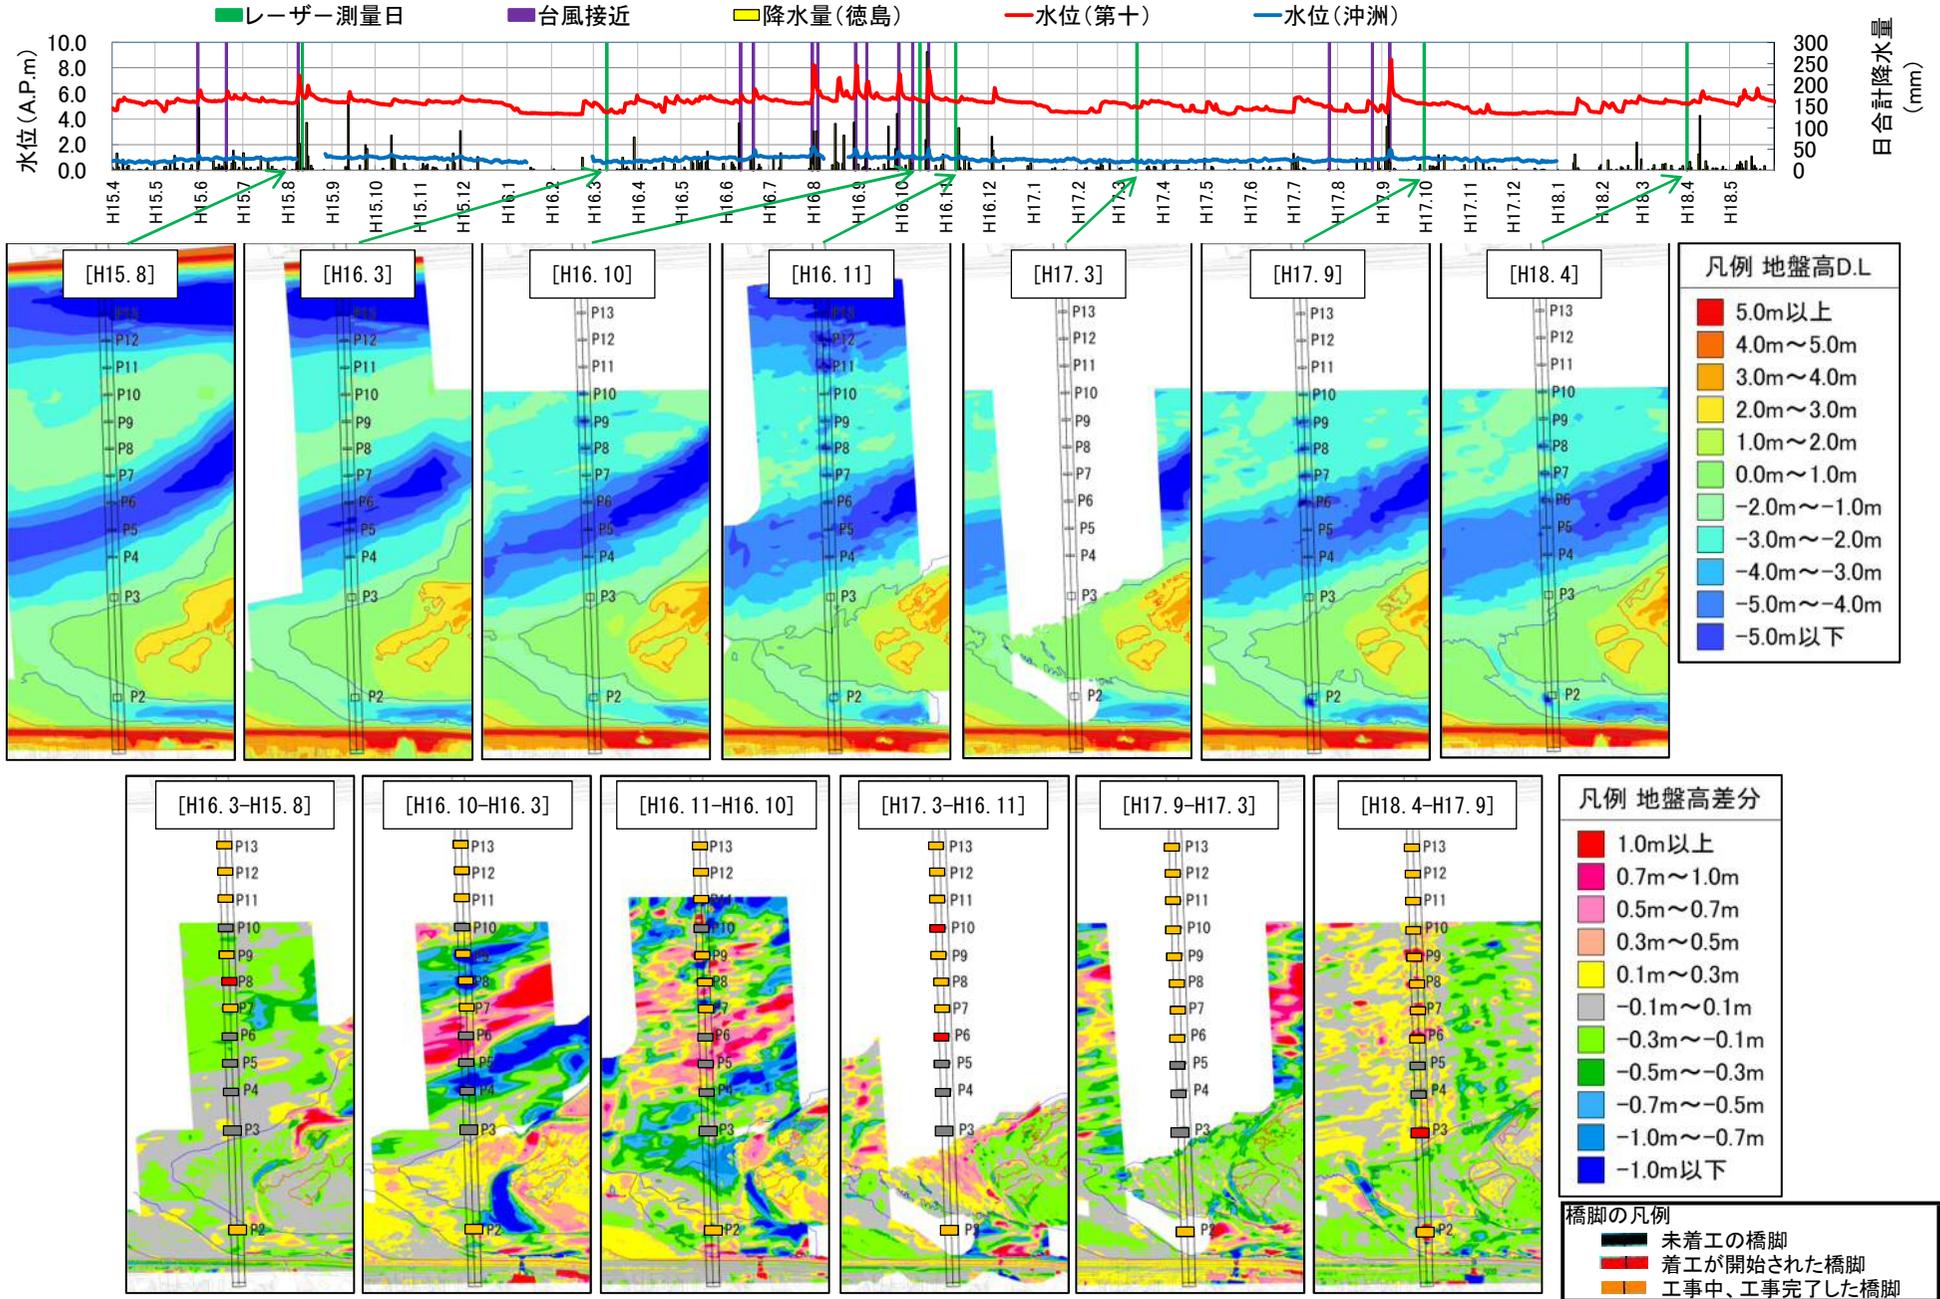
図 2.4-9(1) 橋脚周辺の地形変化 (平成 15 年 8 月～平成 18 年 4 月)

- 橋脚周辺は、ほぼ全ての地点において建設工事開始後 1 年程で洗掘が確認されるが、洗掘範囲は橋脚周辺にとどまっていた。
- 橋脚周辺での洗掘傾向は、建設時に出水が確認された平成 16 年の時点で建設が開始されていた橋脚も、出水後に建設が開始された橋脚も概ね同様な傾向であった。
- 干潟周辺の P2、P3 以外の橋脚では、平成 18、19 年度に橋脚周辺での洗掘箇所に袋詰玉石を用いた護床工が施され、洗掘状態から復元された。
- 護床工による地形復元後（平成 19 年春季以降）の橋脚周辺の状況は、半年毎の調査結果を比較した差分図では、橋脚周辺での地形変化が生じている事が確認できるものの、継続した洗掘傾向は確認されていない。
- 平成 22 年 2 月下旬～3 月中旬にかけて、P2 橋脚付近の浚渫工事を実施し、P8 橋脚、P11 橋脚及び P4 から P5 上流付近に埋め戻しを行ったことから、P2 橋脚付近の地形が $-0.7\sim-0.5\text{m}$ 程度低下し、P4 と P5 橋脚付近で $0.7\sim 1.0\text{m}$ 程度上昇している。
- 平成 22 年 3 月中旬～10 月上旬にかけて、平成 21 年度の浚渫工事によって低下した P2 橋脚周辺の高度が高くなり、一方で上昇していた P4、P5 橋脚周辺が低下している。その後、平成 23 年 4 月にかけて河口砂州と住吉干潟間のみお筋の地盤高が上昇している。
- 平成 23 年度の 10 月では、大きな台風が続いた影響によって全体的に地形が変化しており、特に河口干潟東端の右岸側のみお筋において洗掘が生じたことから、繋がっていた河口干潟と右岸が途切れたことにより、みお筋内の流動（上流から下流に向かっての河川流や、沖合からの波浪の浸入等）が良くなったことが考えられる。
