(2) 橋脚周辺の地形変化

図 2-2-3-2 に、橋脚周辺の DEM データによる地形図と、調査毎の差分図の拡大図を水位、降水量の変化図とともに示す。

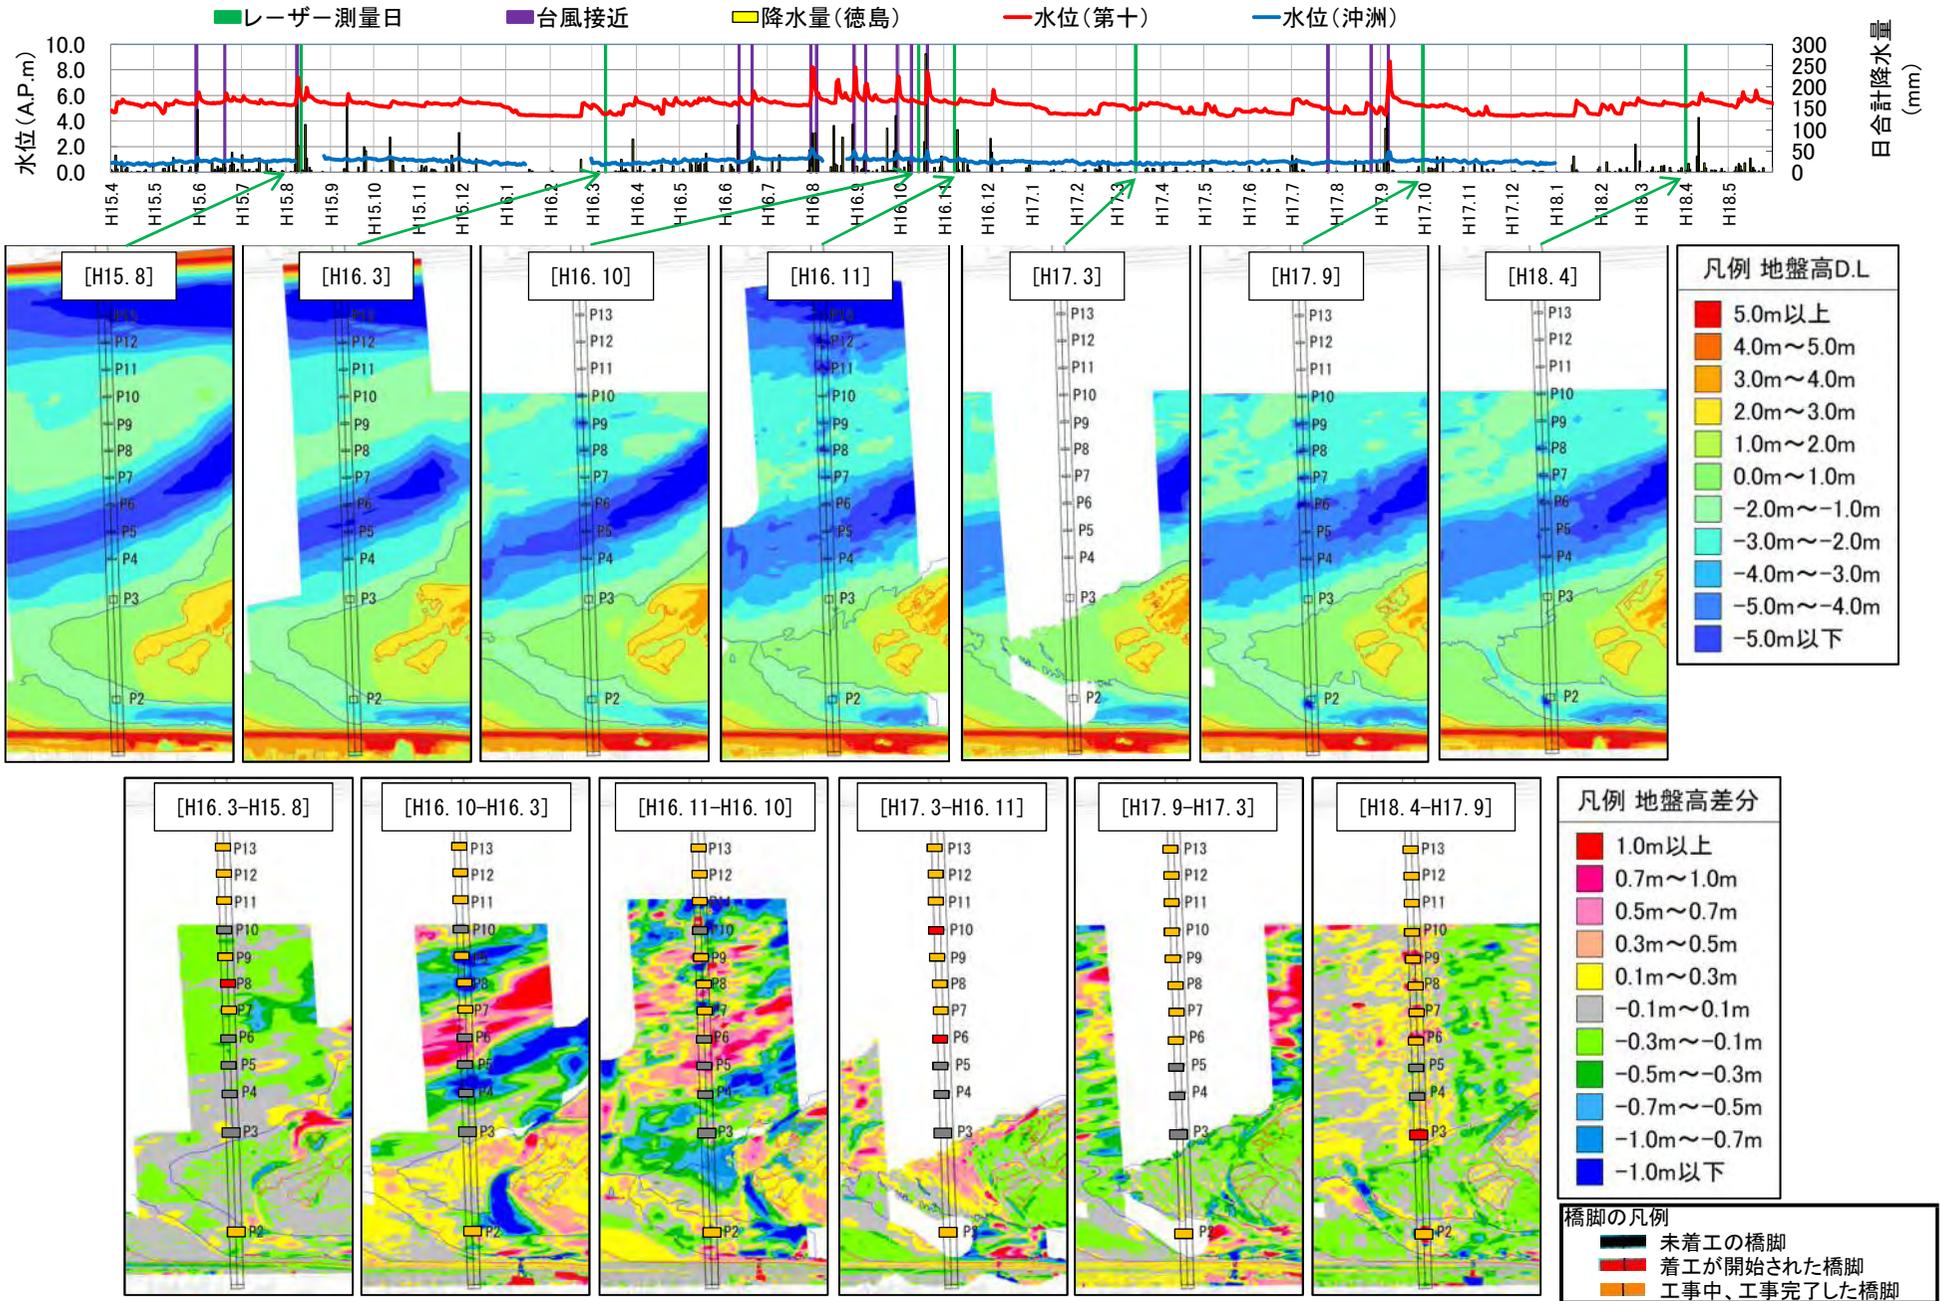
図 2-2-3-2(1) 橋脚周辺の地形変化 (平成 15 年 8 月~平成 18 年 4 月)

- ・橋脚周辺は、ほぼ全ての地点において建設工事開始後 1 年程で洗掘が確認されるが、洗掘範囲は橋脚周辺にとどまっていた。
- ・橋脚周辺での洗掘傾向は、建設時に出水が確認された平成 16 年の時点で建設が開始されていた橋脚も、出水後に建設が開始された橋脚も概ね同様な傾向であった。
- ・干潟周辺の P2、P3 以外の橋脚では、平成 18、19 年度に橋脚周辺での洗掘箇所に袋詰玉石を用いた護床工が施され、洗掘状態から復元された。
- ・護床工による地形復元後（平成 19 年春季以降）の橋脚周辺の状況は、半年毎の調査結果を比較した差分図では、橋脚周辺での地形変化が生じている事が確認できるものの、継続した洗掘傾向は確認されていない。
- ・平成 22 年 2 月下旬～3 月中旬にかけて、P2 橋脚付近の浚渫工事を実施し、P8 橋脚、P11 橋脚及び P4 から P5 上流付近に埋め戻しを行ったことから、P2 橋脚付近の地形が $-0.7\sim-0.5\text{m}$ 程度低下し、P4 と P5 橋脚付近で $0.7\sim1.0\text{m}$ 程度上昇している。
- ・平成 22 年 3 月中旬～10 月上旬にかけて、平成 21 年度の浚渫工事によって低下した P2 橋脚周辺の高度が高くなり、一方で上昇していた P4、P5 橋脚周辺が低下している。その後、平成 23 年 4 月にかけて河口砂州と住吉干潟間のみお筋の地盤高が上昇している。
- ・平成 23 年度の 10 月では、大きな台風が続いた影響によって全体的に地形が変化しており、特に河口干潟東端の右岸側のみお筋において洗掘が生じたことから、繋がっていた河口干潟と右岸が途切れたことにより、みお筋内の流動（上流から下流に向かったの河川流や、沖合からの波浪の浸入等）が良くなったことが考えられる。
