# 技術情報カード

No.45

徳島県立農林水産総合技術センター  
森林林業研究所

## 長期に耐用する木材の性能 —樋門基礎杭として80年以上経過したマツ材—

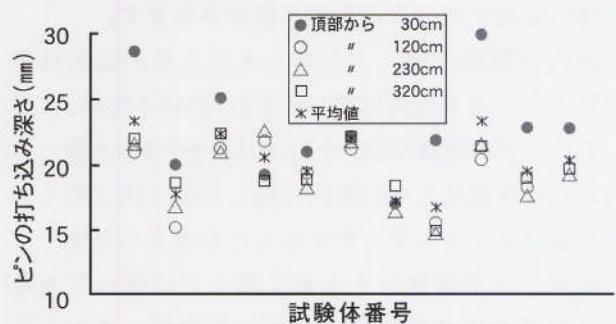
図1 基礎杭の部位別劣化状況

頂部から30cmのピン打ち込み深さは、他の3か所に比べて大きくなりましたが、これはコンクリートに巻き込まれていた部分であったからだと考えられます。ところがそれ以外のピン打ち込み深さは平均19.3mmでした。

新材マツを調達し、同様にピン打ち込み深さを測定したところ17.9mmであり、樋門の基礎杭は新材とほとんど差はないと思われます。

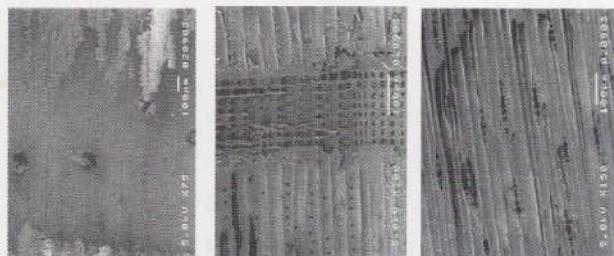
飯尾川第一樋門に使われた基礎マツ杭と新材マツとに強度や劣化の差はほとんど認められませんでした。使われた場所が、腐朽菌などが進入しにくい場所であったためだと考えられます。使用部位によっては、劣化が進む可能性も示唆されましたが、うまく言えば、木材が長期に耐用する素材であることを改めて確認することができました。

写真は、樋門基礎杭の電子顕微鏡写真です。とても80年以上経過した材料とは思えません。木材の優れた性能はこうした細胞構造によっています。先人は木材を土木資材として上手に使ってきました。金属やコンクリートを多用した近代技術を、可能な限り、かつての工法に見直すことが必要かもしれません。
