旧吉野川流域下水道管渠破損事故について

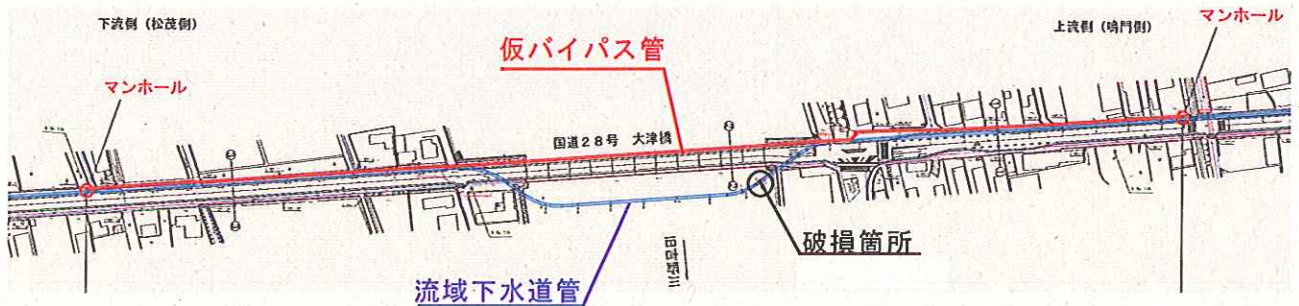
仮バイパス工事（平面図）

- 発生日：平成26年5月10日（土）（5月11日（日）11時頃判明）
- 事故概要：国土交通省が実施する旧吉野川堤防耐震対策工事中において、仮設ヤード造成のために河道内に打設した鋼矢板により流域下水道管（幹線管渠）を破損
- 発生場所：鳴門市大津町 大津橋下流地点の旧吉野川左岸
- 管渠位置：鳴門松茂幹線 旧吉野川の河床下約5m（水面下約11m）
- 管渠構造：内径1,350mm，外径2,000mm，シールド工法による施工
- 応急対策：5月26日に着手
 - ①仮バイパス工事：マンホール間を仮バイパス管で繋ぎ，汚水の流れを確保
 - ②本管仮止水工事：閉塞プラグで破損箇所をふさぎ，河川水流入を止める
