## 旧吉野川流域下水道管渠破損事故について

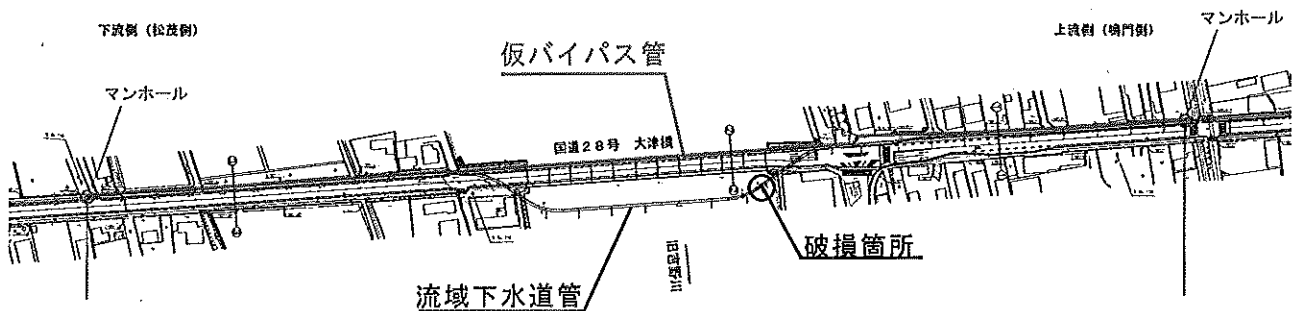
仮バイパス工事（平面図）

- 発生日：平成26年5月10日（土）（5月11日（日）11時頃判明）
- 事故概要：国土交通省が実施する旧吉野川堤防耐震対策工事において、仮設ヤード造成のために河道内に打設した鋼矢板により流域下水道管（幹線管渠）を破損
- 発生場所：鳴門市大津町 大津橋下流地点の旧吉野川左岸
- 管渠位置：鳴門松茂幹線 旧吉野川の河床下約5m（水面下約11m）
- 管渠構造：内径1,350mm，外径2,000mm，シールド工法による施工
- 応急対策：5月26日に着手
  - ①仮バイパス工事：マンホール間を仮バイパス管で繋ぎ，汚水の流れを確保
  - ②本管仮止水工事：閉塞プラグで破損箇所をふさぎ，河川水流入を止める
