リアルタイム水質情報配信システムの塩分センサーに 棲みつくエビが及ぼすデータへの影響と対策

海洋生産技術担当 和田隆史
環境増養殖担当 池脇義弘

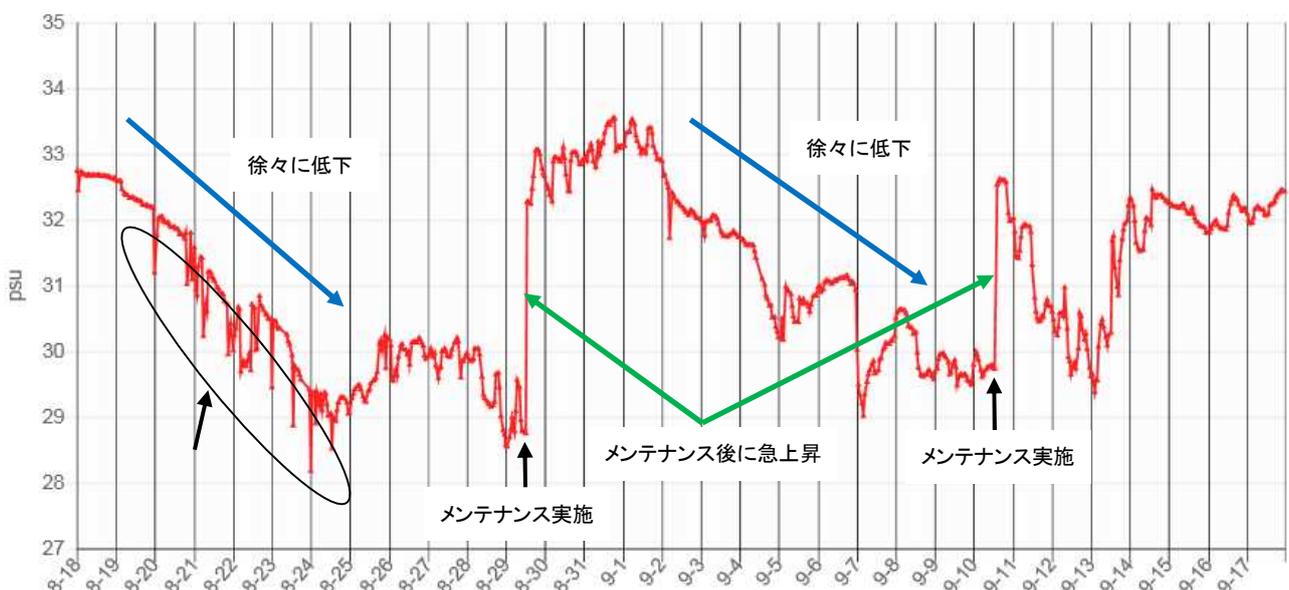
測定中に異常値が発生することは望ましくないため、異常値は可能な限り除去する必要があります。通常、水温塩分センサーは直接海中に投入する 경우가多く、長期間設置すると、電気伝導度センサーの空洞内が海藻の付着等により徐々に汚れてきます。一般的に電気伝導度センサーは生物付着等の汚れに敏感に反応し、測定値の低下等、異常値が発生することになります(センサー内の汚れ等を防止するワイパー式もあるが高価)。このため、定期的なセンサーの掃除など、メンテナンスが必要です。実際、平成30年8月から9月にかけての高水温時に汚れが多く、メンテナンス後数日で塩分の低下が見られ、引き上げて付属の専用ブラシで空洞内の汚れを落とすことで、正常値を観測することができました(図1)。

図1. 栽培漁業センターにおける塩分の推移(平成30年8月18日～9月17日)

平成 30 年 8 月から 9 月における塩分のグラフから、測定値が徐々に低下する事象のほか、0.5～1psu 程度の一時的な急低下も確認されていました(図 1)。過去に水産研究課鳴門庁舎で同様の塩分の一時的な急低下が確認された時に、小形のカニ類が電気伝導度センサーの空洞内に入り込んでいたことがありました。栽培漁業センターでの事象も、何らかの生物がセンサーの空洞内に入り込むことで異常値が発生している可能性が考えられました。特に平成 31 年 1 月初旬に頻繁に確認されたことから、メンテナンス時にセンサーの空洞内を調べてみました。

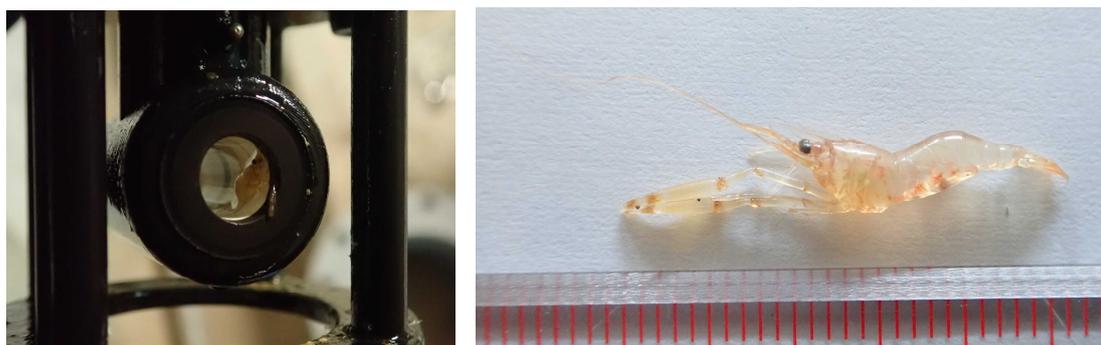
1 月 15 日に着水槽から水温塩分センサーをそっと引き上げたところ、テナガエビの仲間と思われる小さなエビが 1 尾付着していました。おそらくこのエビが電気伝導度センサーの周辺で活動していたものと思われます(写真 3)。

写真 3. 電気伝導度センサーの空洞とその内部に棲みつくコエビ類(左写真)及び取り出したコエビ類(右写真)

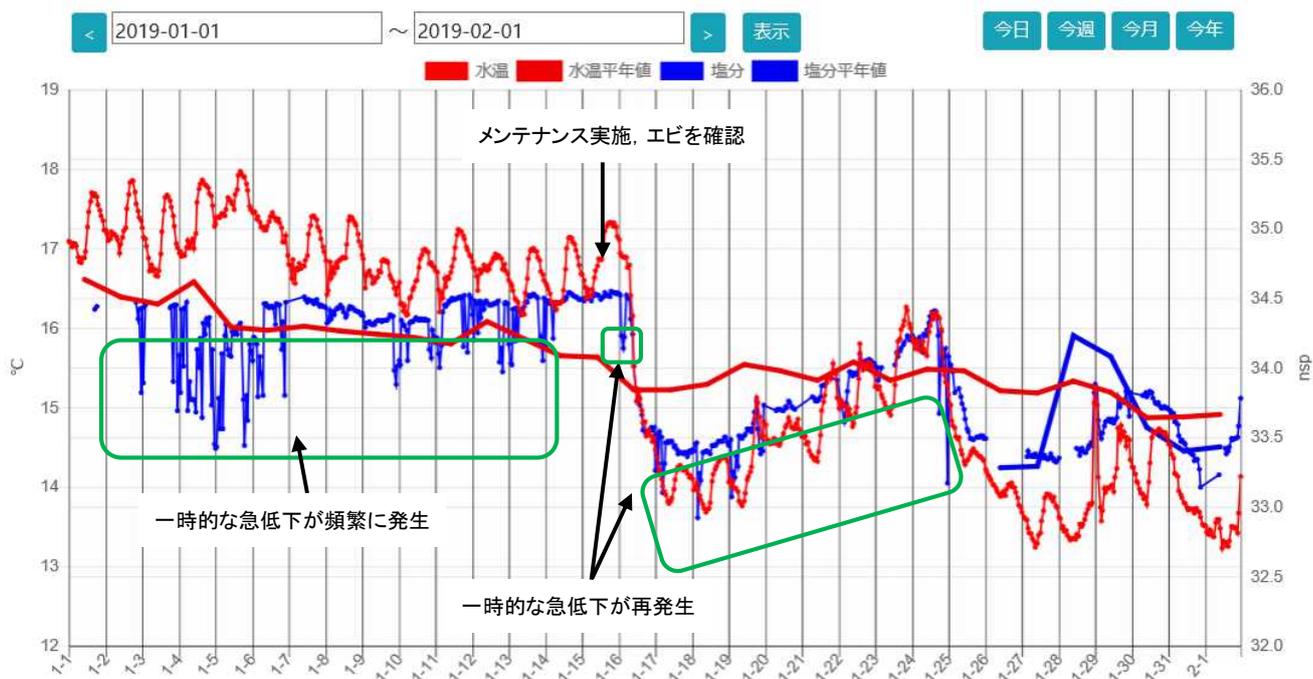
図 2 に平成 31 年 1 月の水温と塩分の推移を示しました。1 月 14 日まで塩分の一時的な急低下が頻繁に発生し、1 月 15 日正午頃にメンテナンスを実施しましたが、その日の夜以降も、一時的な急低下が何度も発生したことが確認できました。

図 2. 栽培漁業センターにおける水温・塩分の推移(平成 31 年 1 月 1 日～2 月 1 日)

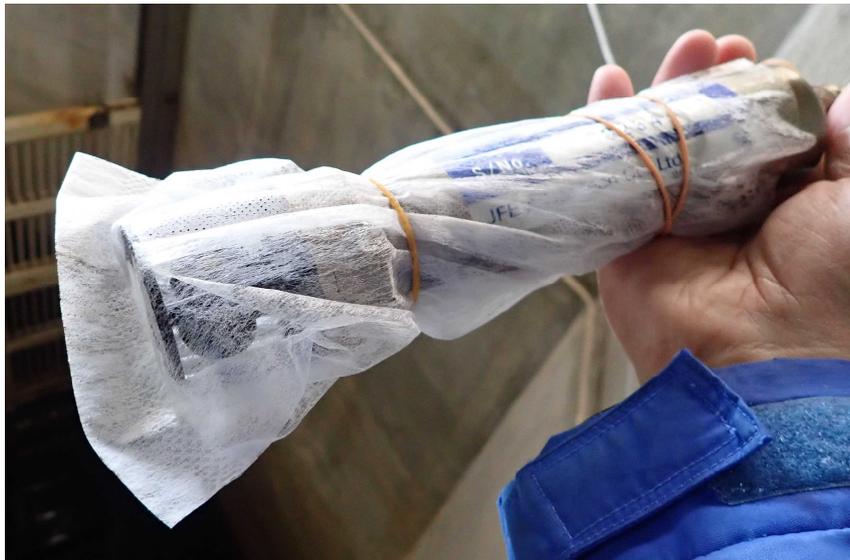
写真4. ネットで覆った水温塩分センサー

この塩分の一時的な急低下の原因がエビによるものなのか確認するため、水温塩分センサーをネットで覆い、センサー周辺で小さなエビ等が活動できない状態にすることにしました。ネットは、安価で手に入りやすく、目が細かく機器全体を覆うことが可能な不織布製の台所用排水口ネットを使用しました。2月1日正午のメンテナンス時に機器にネットを被せ、上下2箇所を輪ゴムで固定し海中に吊しました(写真4)。

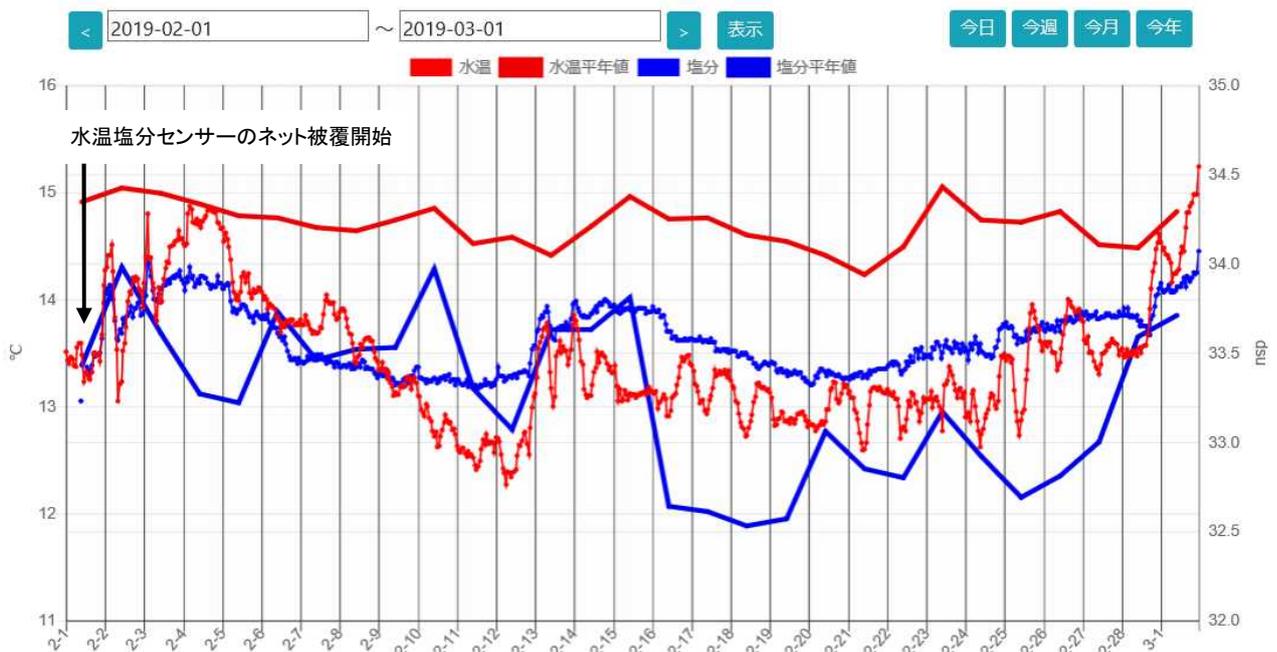
図3に平成31年2月の水温及び塩分の推移を示しました。ネット被覆を実施した2月1日以降、塩分の一時的な急低下は全く発生しなくなりました。このことから、小さなエビ等が電気伝導度センサーの周辺で活動することにより、塩分の一時的な急低下を引き起こしていたと思われます。

図3. 栽培漁業センターにおける水温・塩分の推移(平成31年2月1日～3月1日)

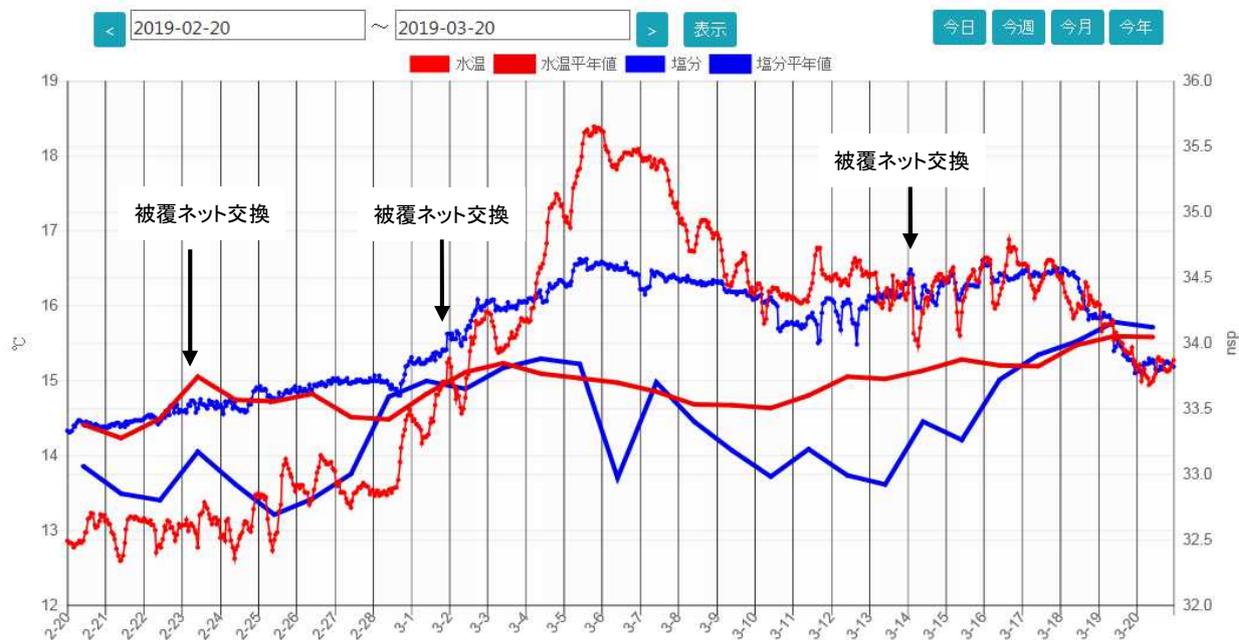
さらにセンサーをネットで被覆することで機器本体に汚れや生物が付着しにくくなり、ネット交換だけで簡単にメンテナンスできるメリットもあります。2月22日、3月1日及び3月13日のそれぞれ正午頃に被覆ネットを交換しましたが、図1に見られたような測定値が徐々に低下する事象やメンテナンス後の急激な上昇は見られず、信頼性が高い値が継続的に測定されているのが確認できました(図4)。

図4. 栽培漁業センターにおける水温・塩分の推移(平成31年2月20日～3月20日)

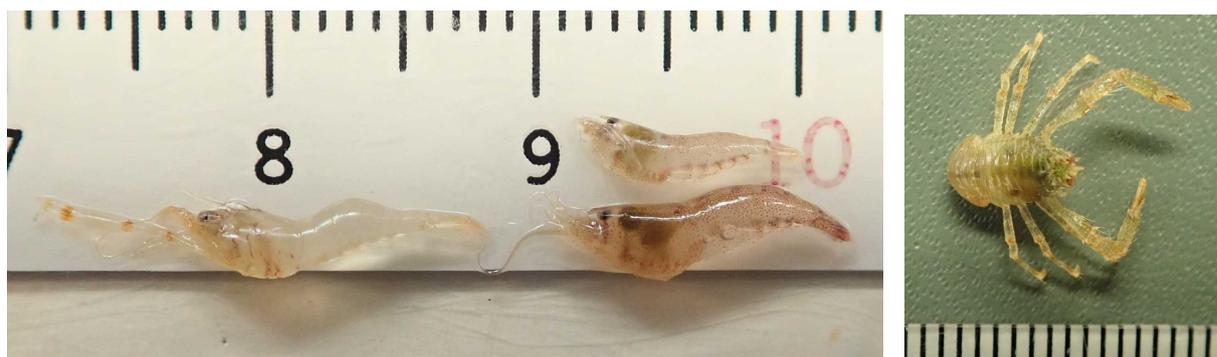
なお、メンテナンス時に被覆ネット上に高い確率でエビやコシオリエビ類の付着を確認しましたが、ネット内への侵入はありませんでした(写真5)。

写真5. 被覆ネット上に付着していたコエビ類(左写真)やコシオリエビ類(右写真)
