旧吉野川流域下水道管渠破損事故の復旧完了について

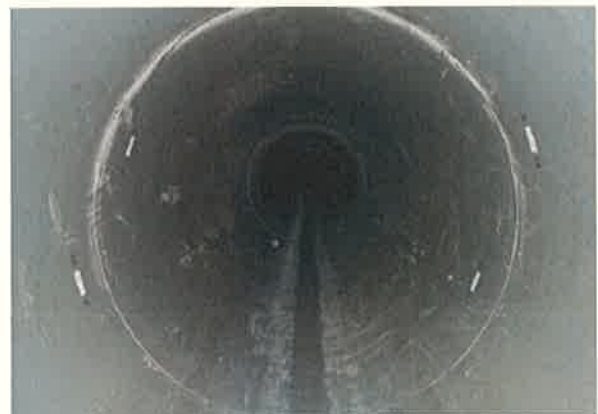
事故による河川水流入状況
