旧吉野川流域下水道管渠破損事故の復旧完了について

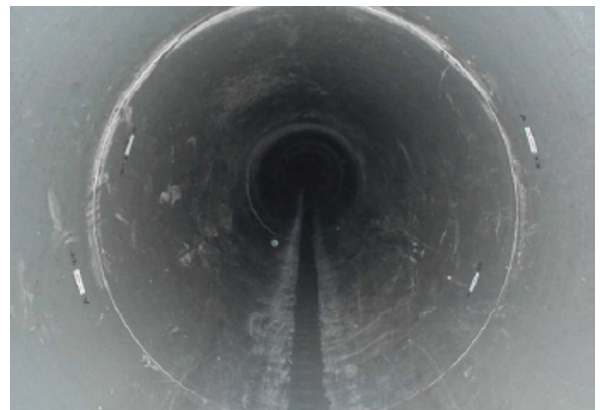
- 発生日：平成26年5月10日(土) (5月11日(日) 11時頃判明)
- 事故概要：国土交通省が実施する旧吉野川堤防耐震対策工事において、仮設ヤード造成のために河道内に打設した鋼矢板により流域下水道管（幹線管渠）を破損
- 発生場所：鳴門市大津町 大津橋下流地点の旧吉野川左岸
- 管渠位置：鳴門松茂幹線 旧吉野川の河床下約5m（水面下約11m）
- 管渠構造：内径1,350mm, 外径2,000mm, シールド工法による施工
- 応急対策：平成26年5月26日に着手 同年7月3日仮バイパス管供用・止水完了
 - ①仮バイパス工事：マンホール間を仮バイパス管で繋ぎ、汚水の流れを確保
 - ②本管仮止水工事：閉塞プラグで破損箇所をふさぎ、河川水流入を止める
- 本復旧：平成26年7月着手 平成27年4月末工事完了

事故による河川水流入状況
