# 高知県大豊町立川川流域において地すべり地形を示す斜面の崩壊の周期性

高知大学 笹原克夫

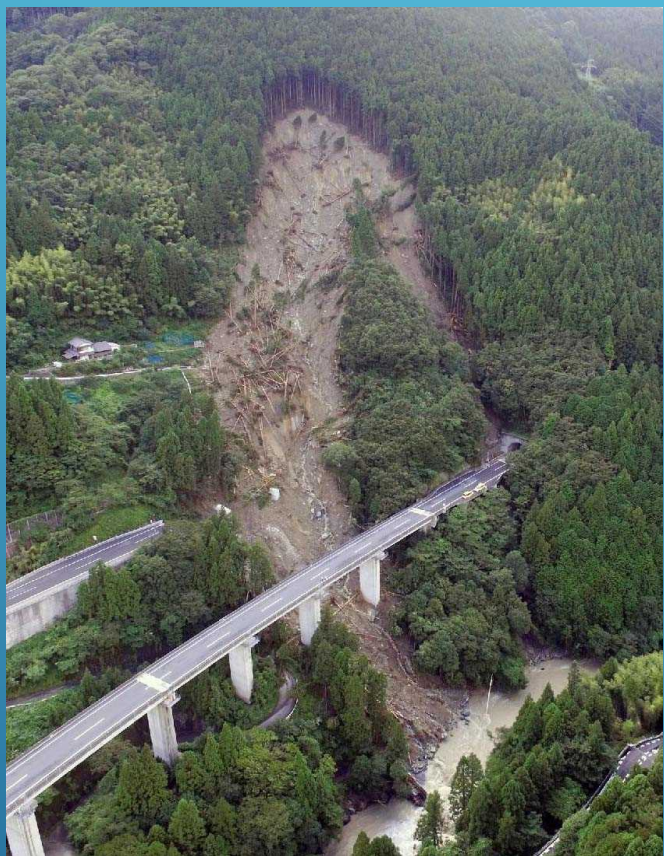
立川千本地区の斜面崩壊と上部工破損状況  
(高知新聞)

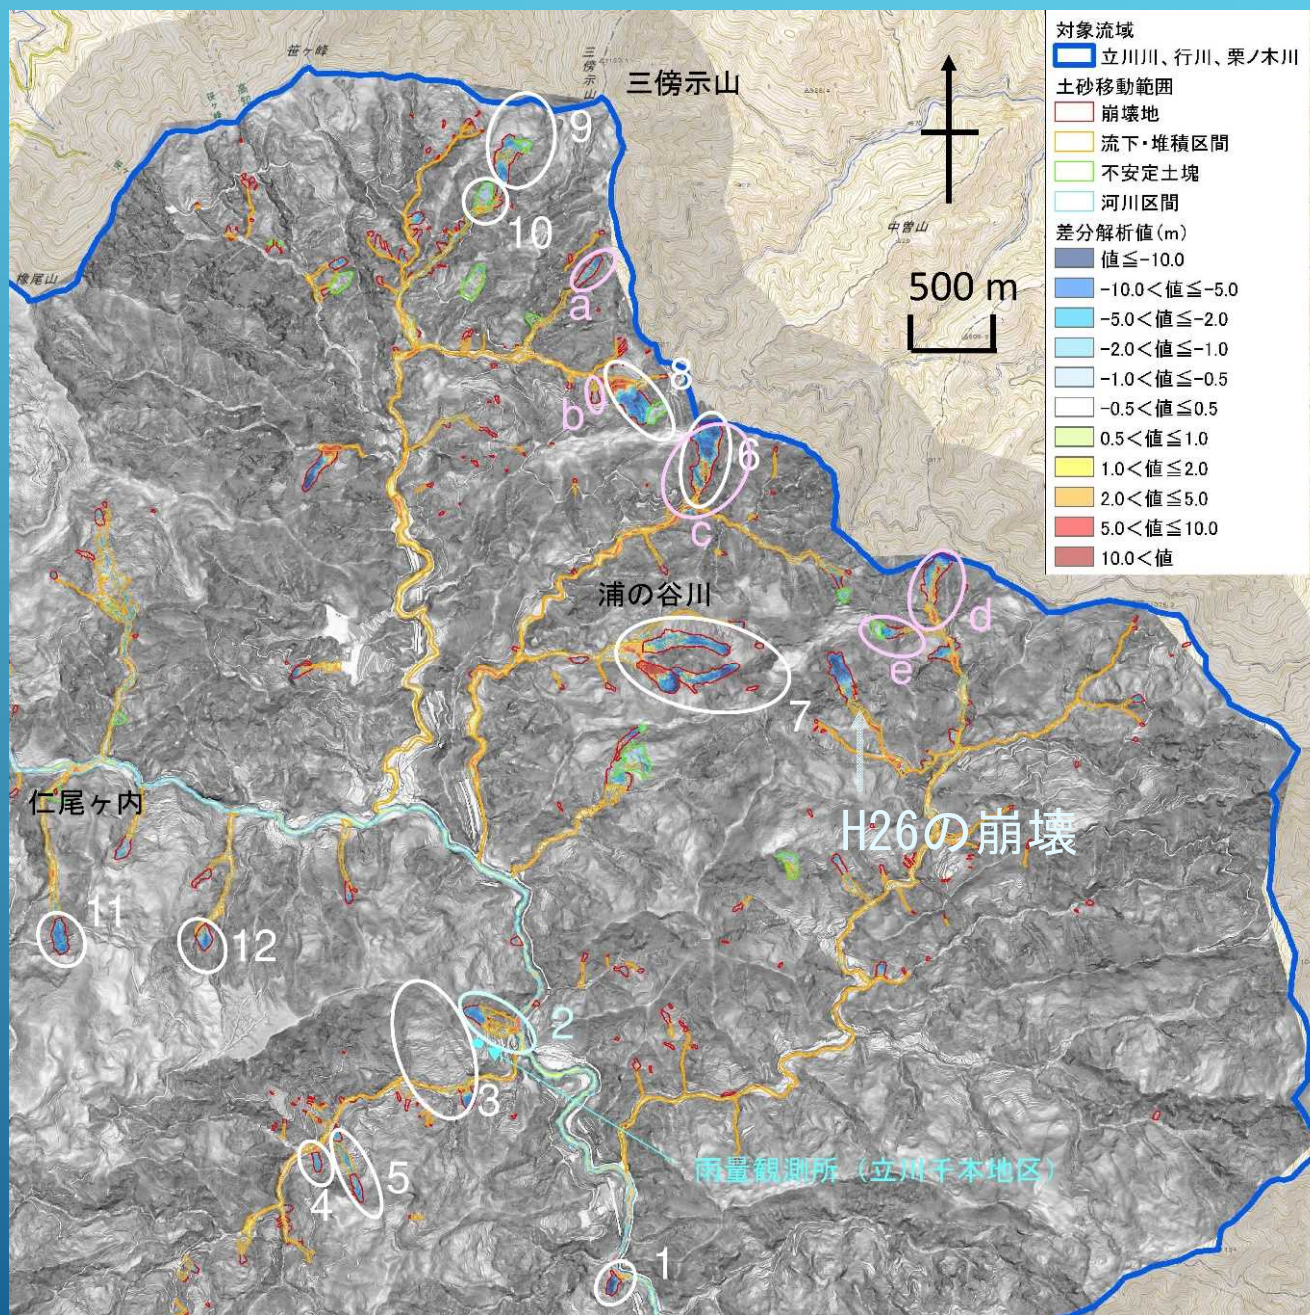
- ・ 図中の白色の番号は踏査した崩壊地
- ・ 図中の桃色の番号は空中写真判読した崩壊地
- ・ H20（災害前）およびH30年8月（災害後）の航空レーザー計測による地盤高の変化を，侵食・堆積高として求め，傾斜量図上に重ねた。

- ・ 標高800～1,200m程度の稜線の間を，立川川が南に流下する。
- ・ 平成26年8月の台風12号、11号による降雨でも斜面崩壊が発生した（1箇所）。

多くの大規模崩壊は、稜線直下の比較的大きな地すべり地形の末端に位置する、遷急線付近から発生した。以下はNo. 9の例である。

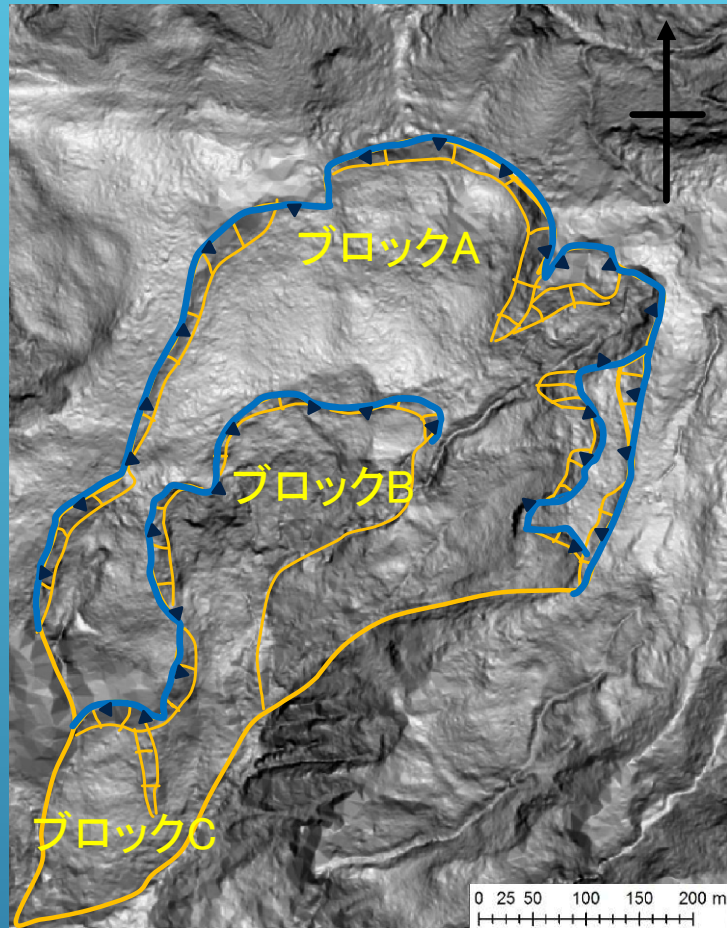
三傍示山の大規模崩壊の傾斜量図  
(2009年)。黄色線は地すべり地形  
(滑落崖と移動体の輪郭)。青色線  
は遷急線。

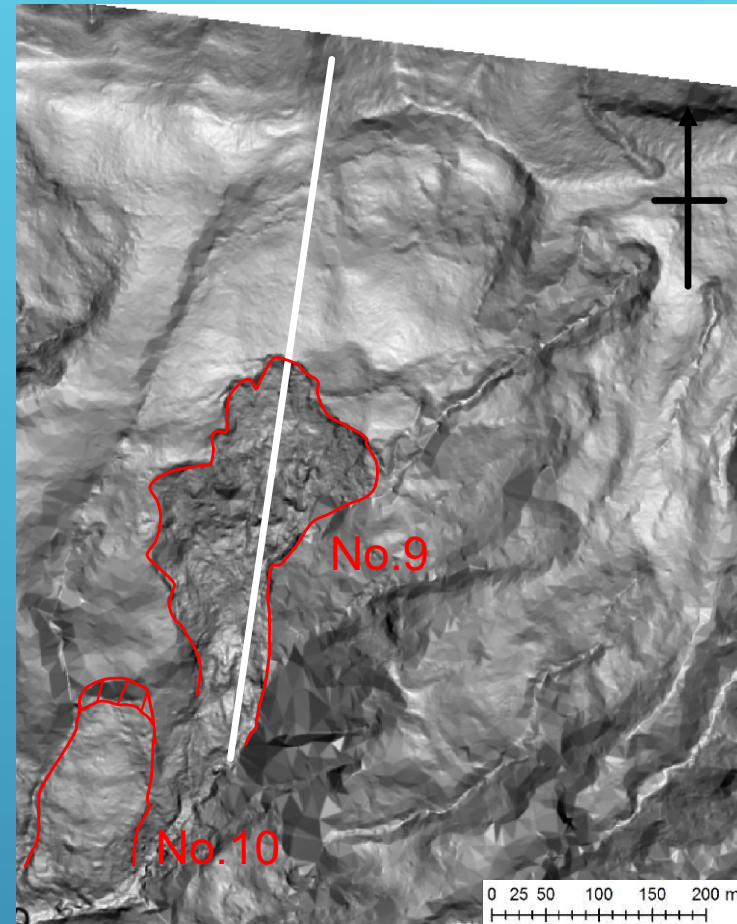
三傍示山の大規模崩壊の傾斜量図  
(2018年8月)。赤線は今回の崩壊。白  
線は縦断測線。

- ・ 「ブロックA」末端の遷急線直下の「ブロックB」が崩壊した。

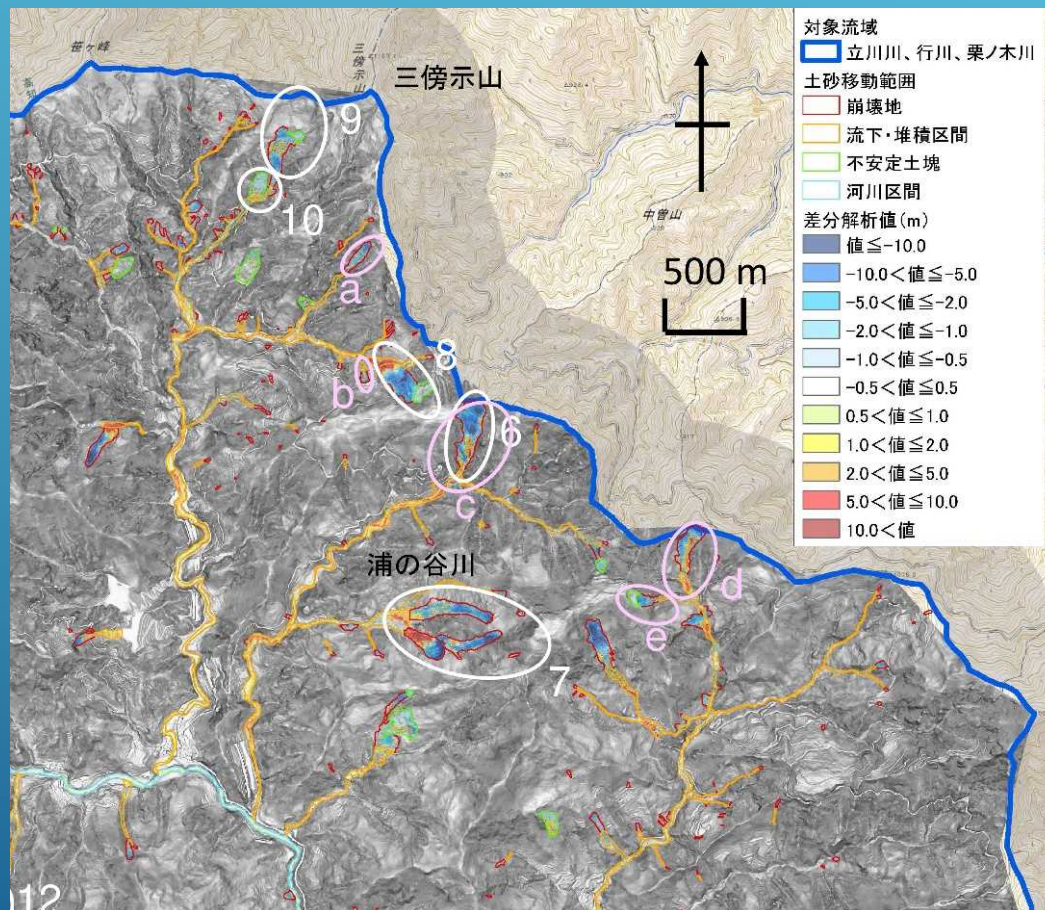
桃色で書いたa, b, c, d, eが  
繰り返し崩壊が確認された斜面

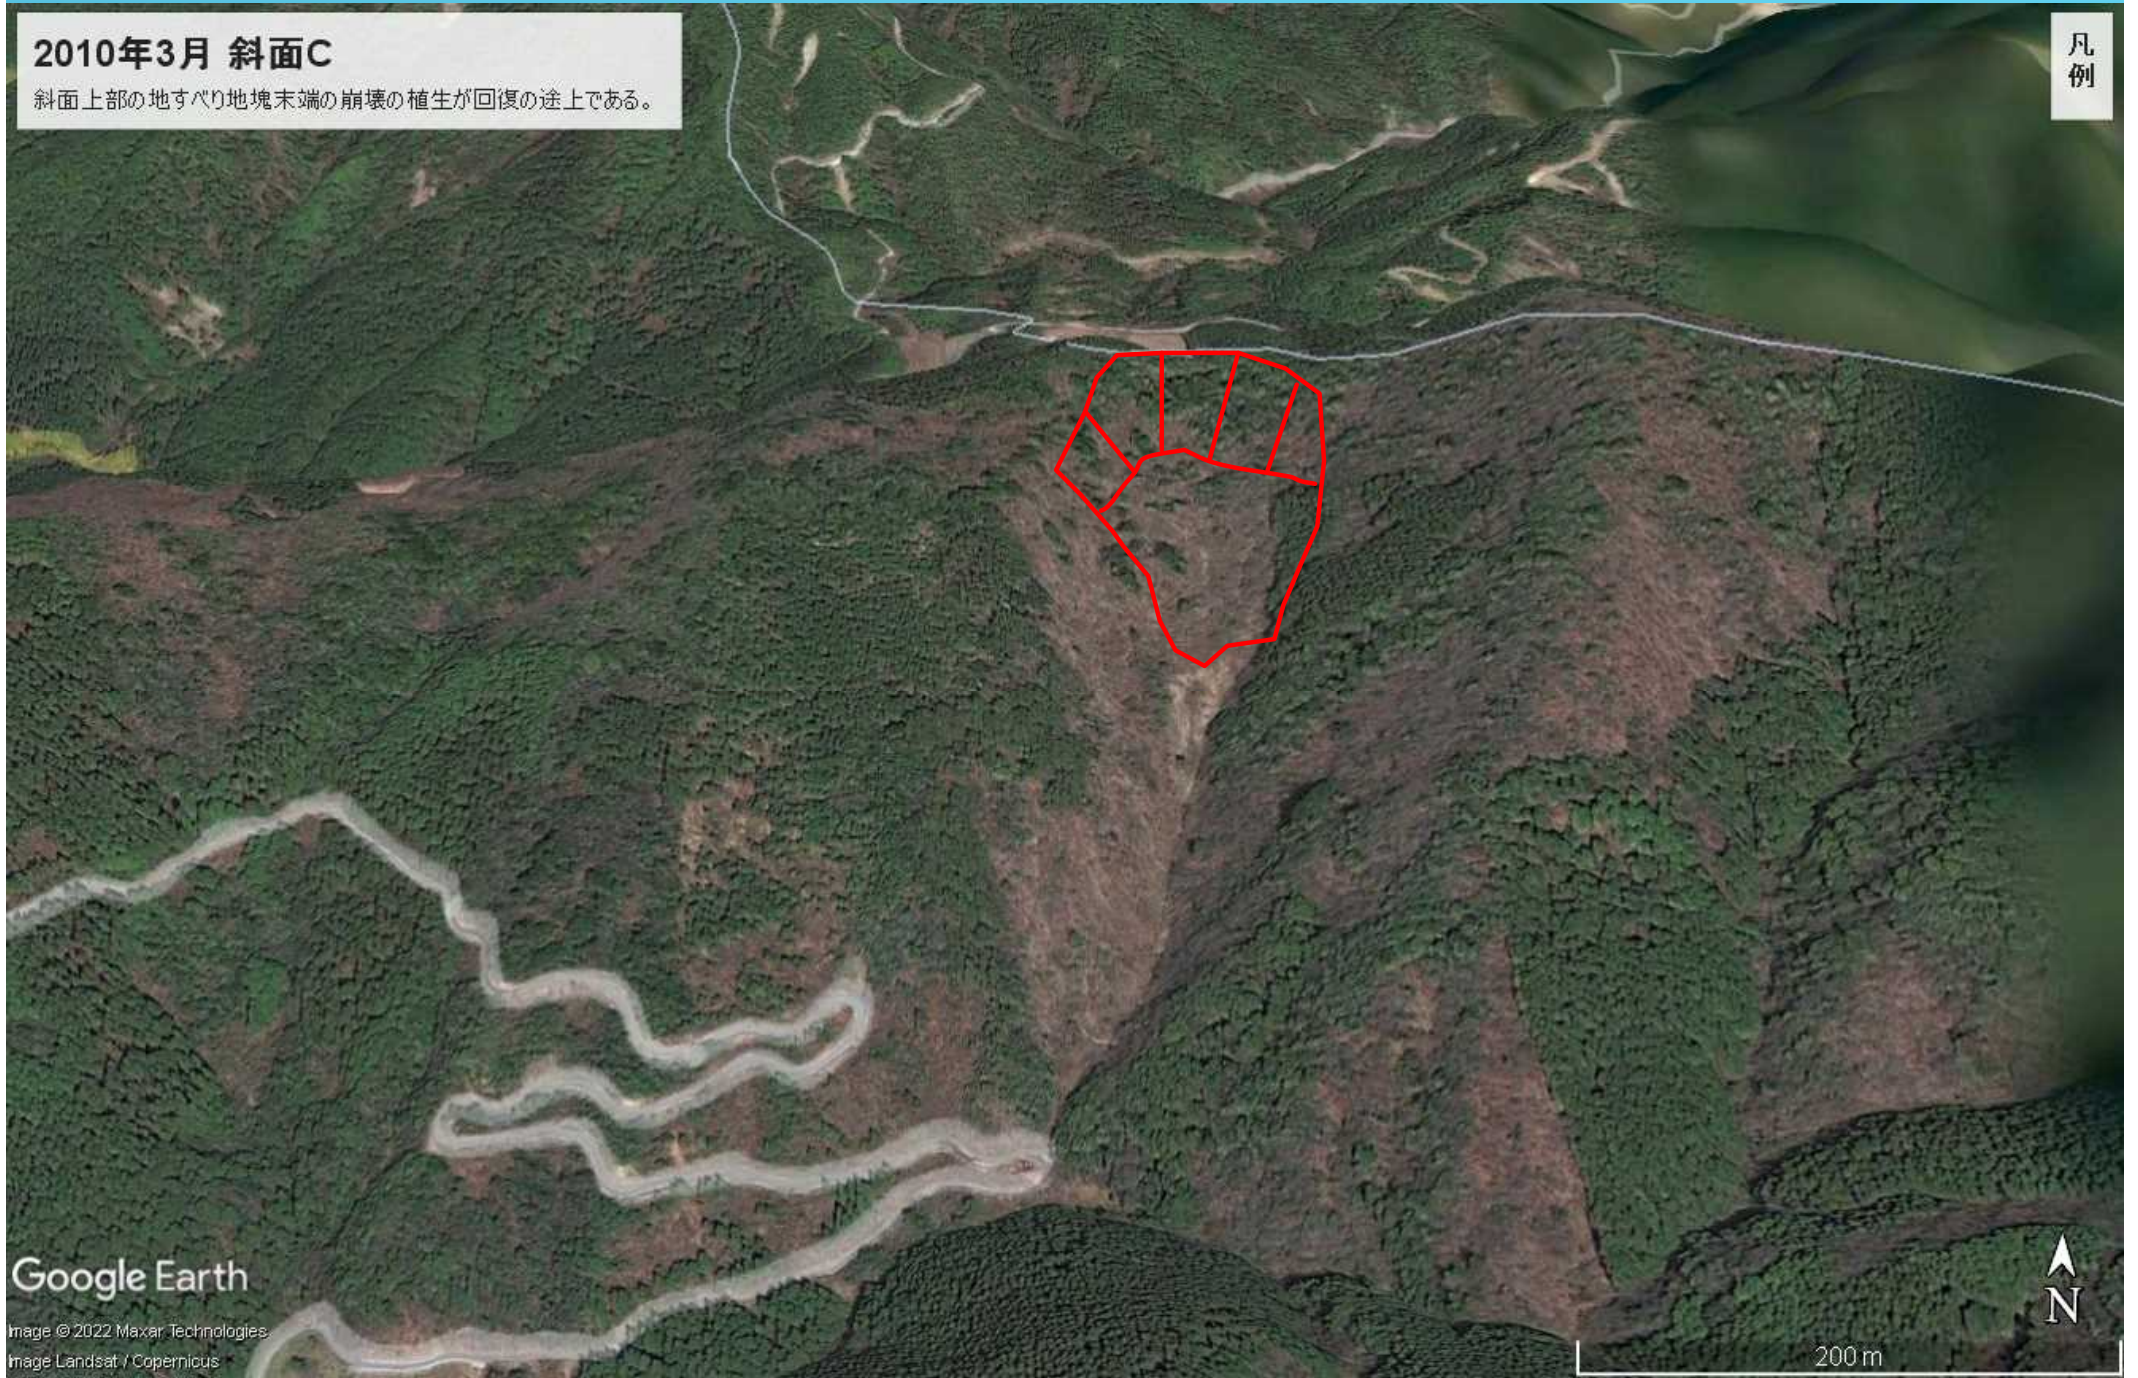
#### 2010年3月 斜面C

斜面上部の地すべり地塊末端の崩壊の植生が回復の途上である。

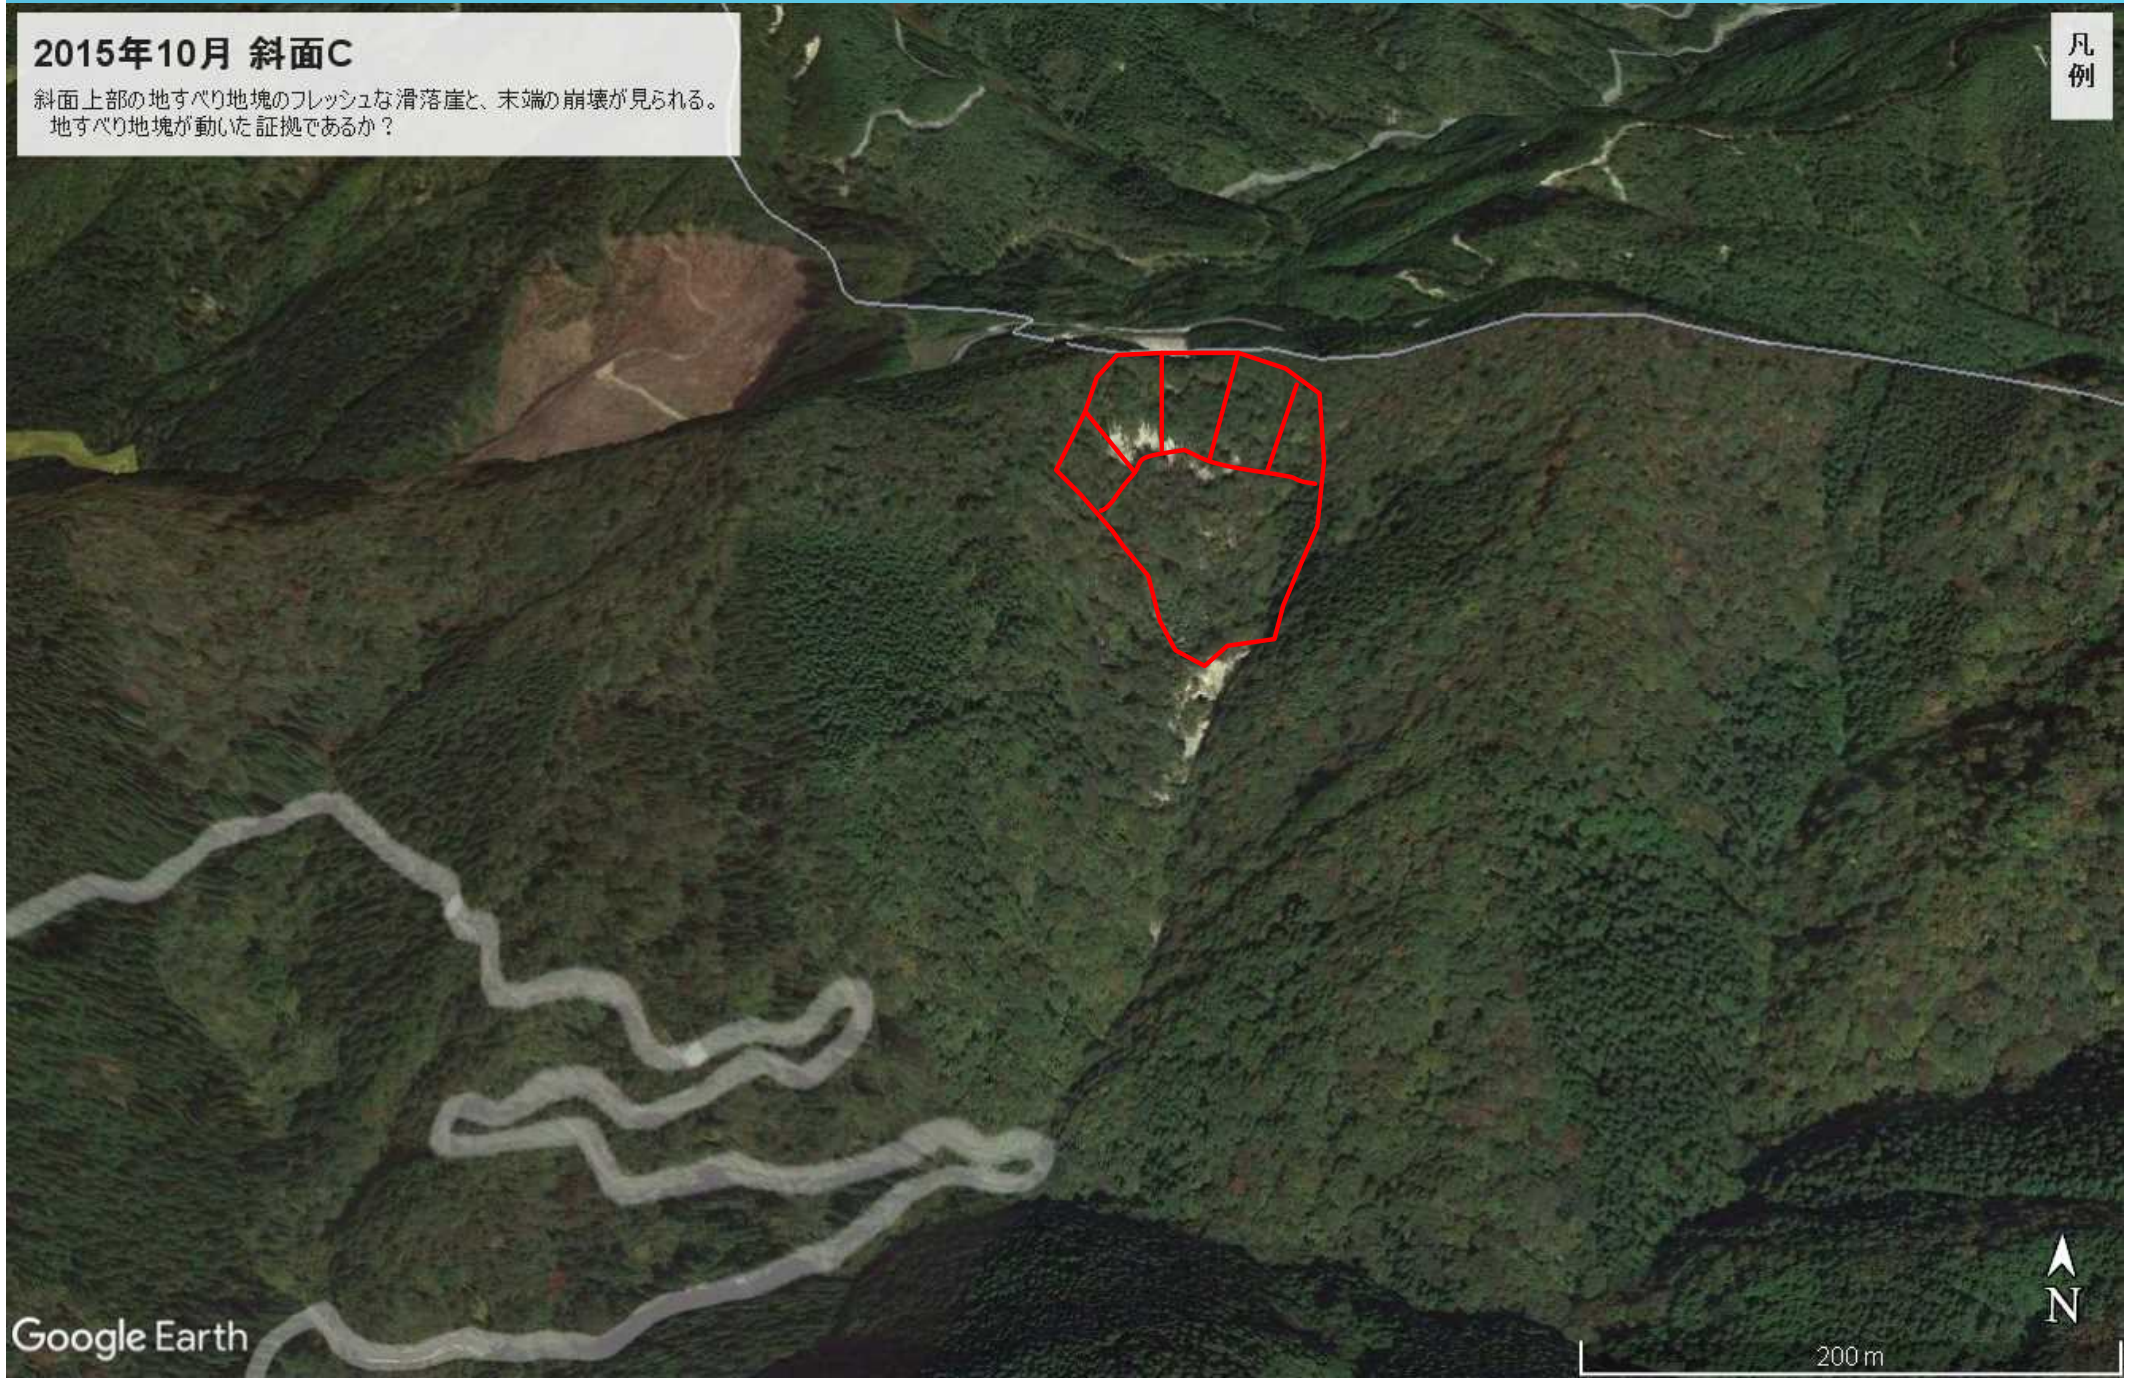
## 2015年10月 斜面C

斜面上部の地すべり地塊のフレッシュな滑落産と、末端の崩壊が見られる。  
地すべり地塊が動いた証拠であるか？

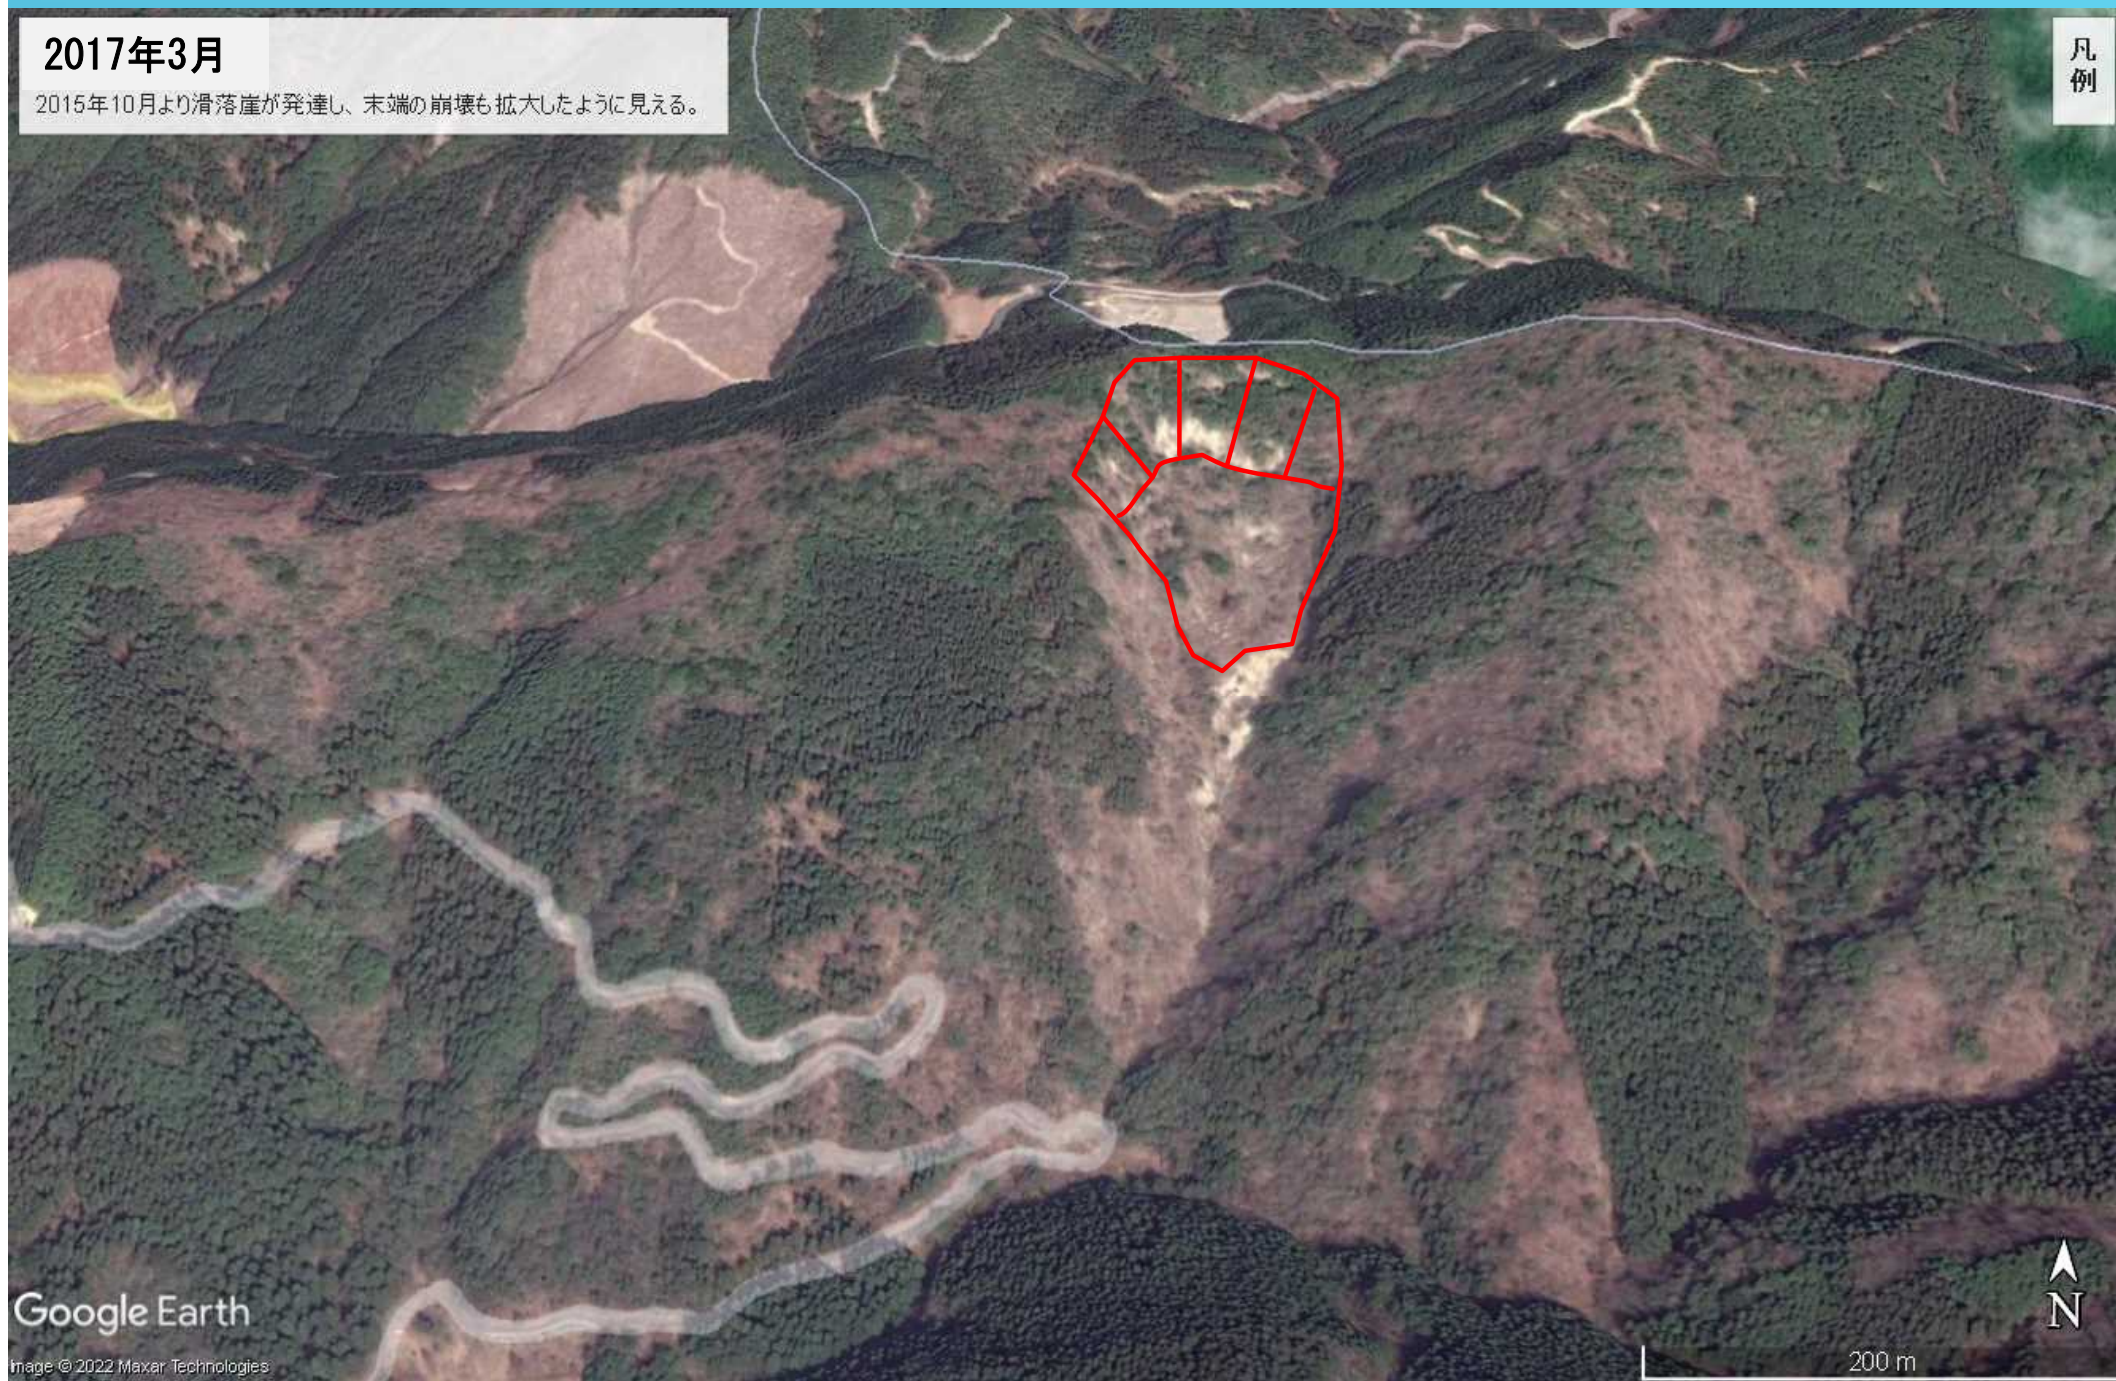
2017年3月

2015年10月より滑落崖が発達し、末端の崩壊も拡大したように見える。

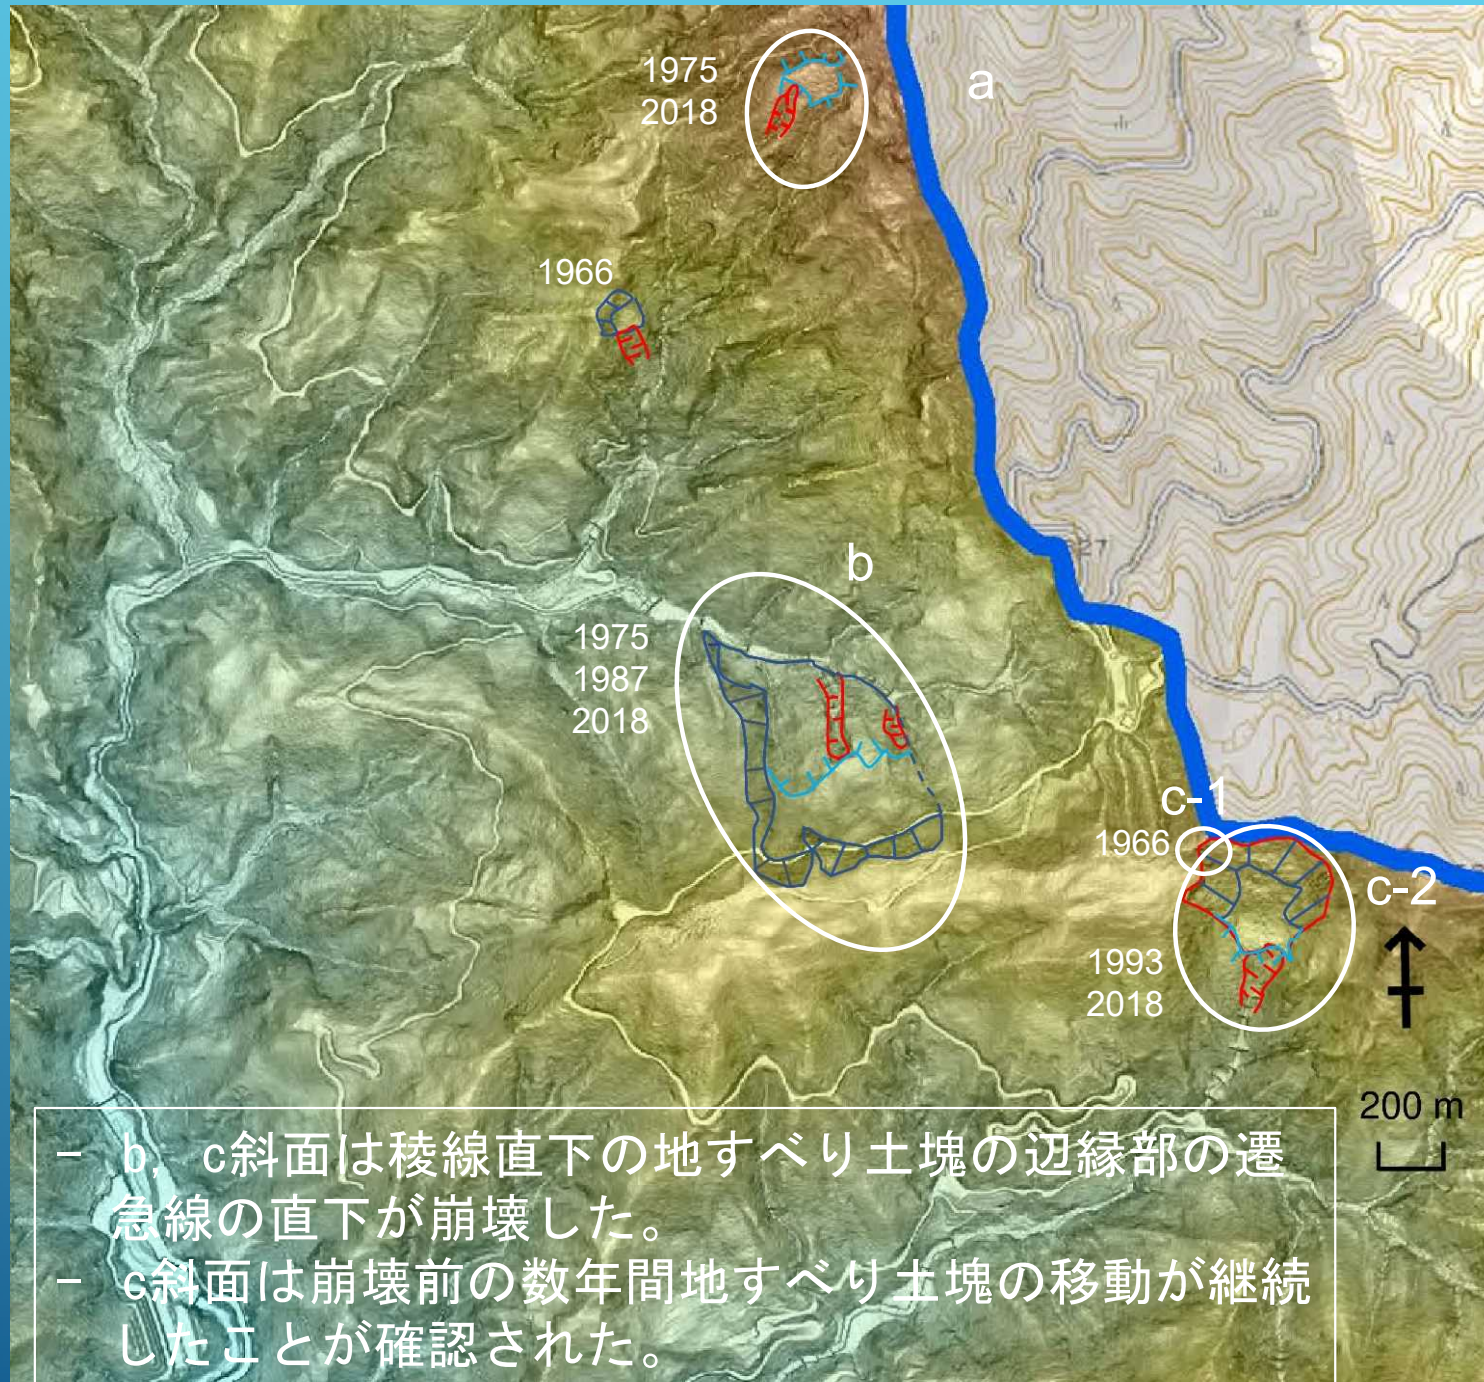
赤線：今回の崩壊  
青線：地すべり地形  
水色：遷急線

- b, c斜面は稜線直下の地すべり土塊の辺縁部の遷急線の直下が崩壊した。
- c斜面は崩壊前の数年間地すべり土塊の移動が継続したことが確認された。

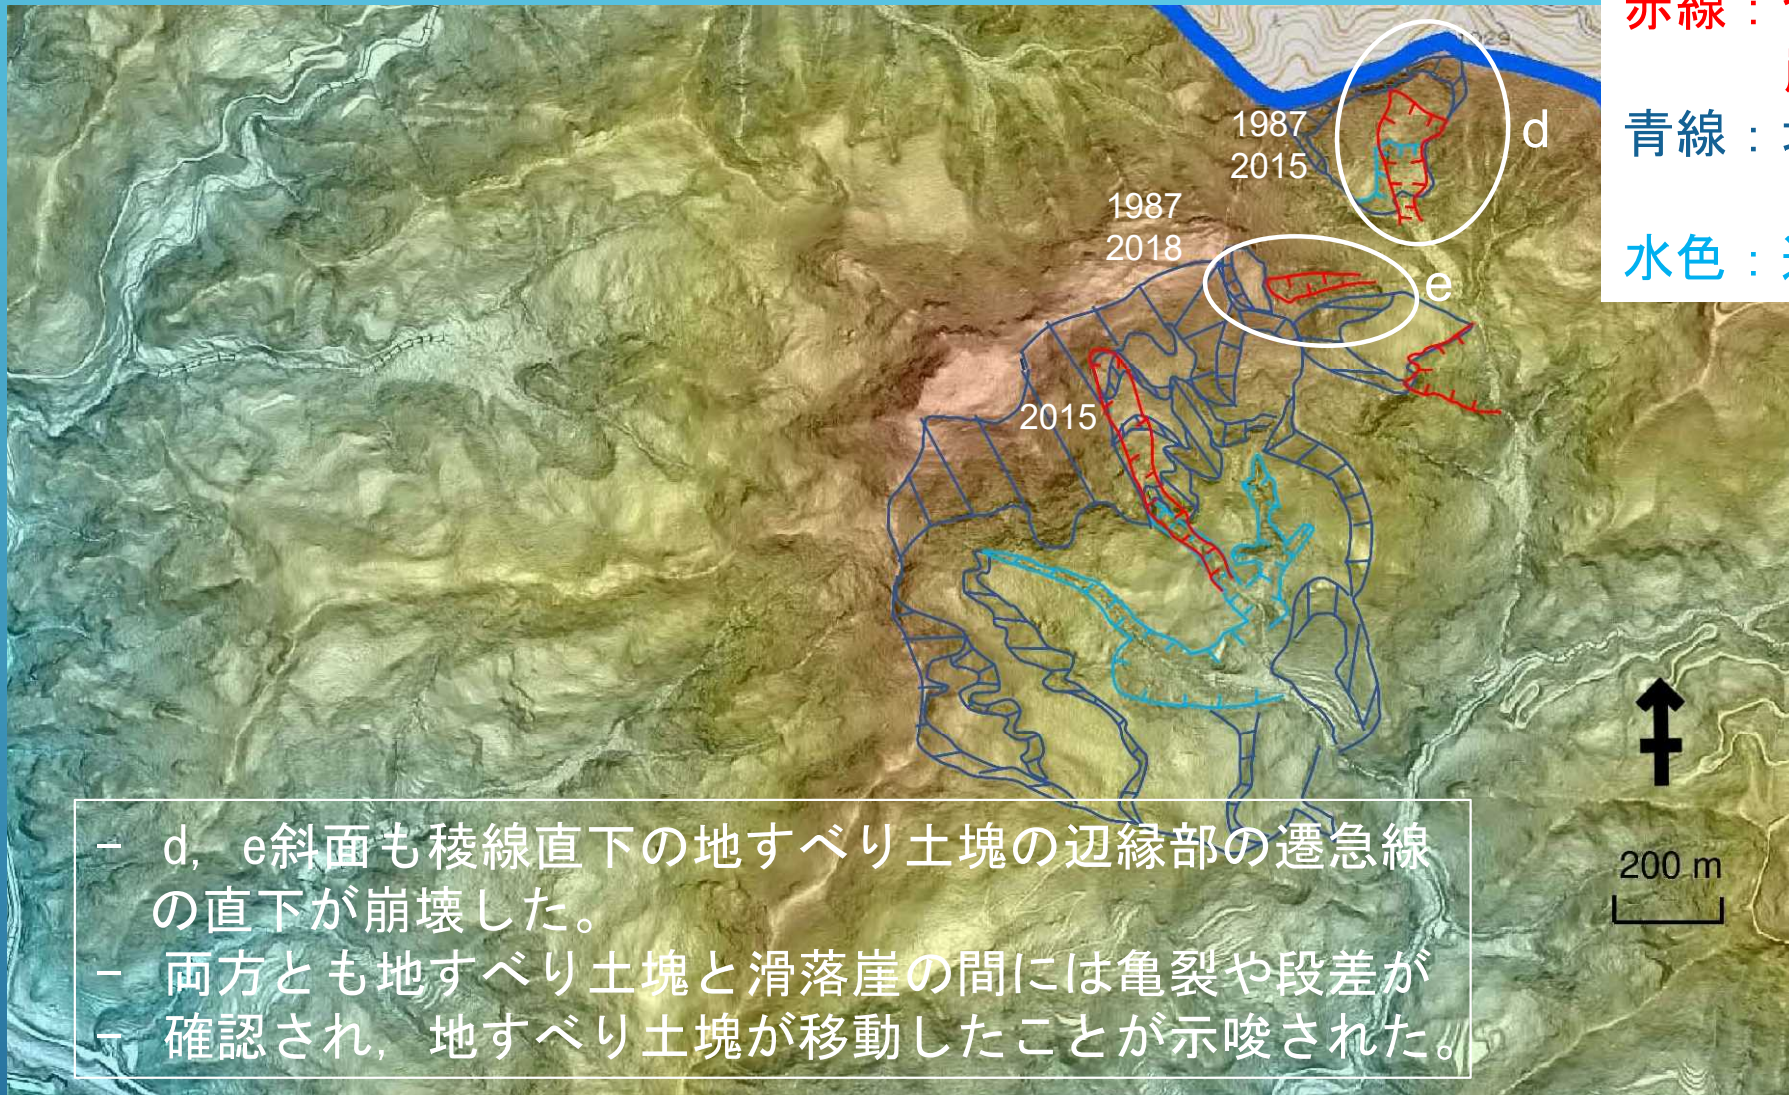
赤線：今回の崩壊  
青線：地すべり地形  
水色：遷急線

- d, e斜面も稜線直下の地すべり土塊の辺縁部の遷急線の直下が崩壊した。
- 両方とも地すべり土塊と滑落崖の間には亀裂や段差が確認され、地すべり土塊が移動したことが示唆された。
