No.	海岸名	所管	市町村	保全延長	ゾーン名	海岸タイプ		
30-6	紀伊水道西	徳島小松島港海岸	赤石坂野地区	国土(港湾)	小松島市	6123	③徳島ゾーン	防護重視

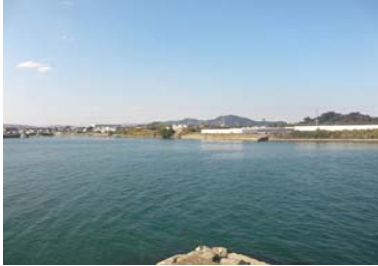
①岸壁状況(埋立地中央)

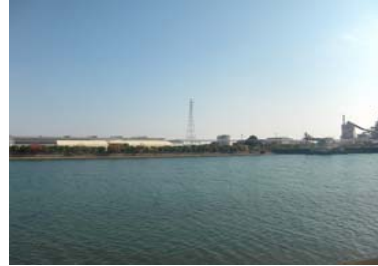
②護岸状況(埋立地東側)

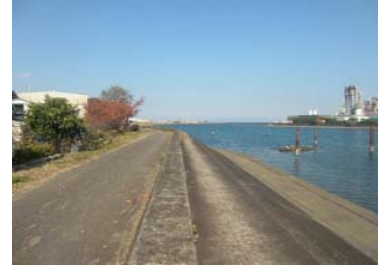
③護岸状況

防護項目	現況特性				
津波対策ランク	B	高潮対策ランク	C	優食対策ランク	-
背後地ランク	A	既存保全施設	護岸・堤防		
施設の健全度	若干の劣化・風化が見られる。				
海岸保全区域の概況	現在港湾施設の施工中である。護岸改修計画部分に大きな目地の開きが生じている。背後は駐車場や人家となっている。				
環境項目	現況特性				
環境配慮ランク	維持	海岸の状況	護岸		
自然関係法令	-				
水質環境基準(類型)	B	海岸漂着物対策重点区域	-		
海域環境	藻場	-	干潟	-	サンゴ
配慮すべき資源	-				
利用項目	現況特性				
利用配慮ランク	維持	幹線道路からの距離	500m以内		
アクセス道路	2車線				
海岸へのアプローチ	改善の必要性あり				
海岸利用状況	なし				
地域からの要請	-

計画概要	
計画概要	長期的に事業に着手する。当面、定期点検を実施し、維持管理を行う。
受益規模	- 導入事業 -
配慮事項	-

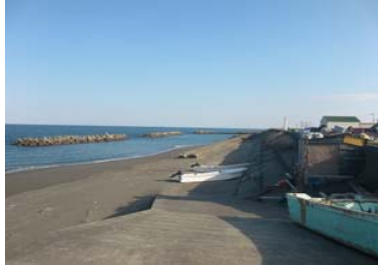
①護岸状況(北東側)

防護項目	現況特性					
津波対策ランク	A	高潮対策ランク	B	侵食対策ランク	A	
背後地ランク	A	既存保全施設	護岸・堤防、突堤			
施設の健全度	風化・劣化が見られる。					
海岸保全区域の概況	背後は漁村集落と魚介類加工工場が点在している。自衛隊基地や漁港がある。かつて砂浜では地引網のイベントが行われていたが、砂浜が侵食されてできなくなっている。					
環境項目	現況特性					
環境配慮ランク	配慮	海岸の状況	砂浜・ブロック・突堤・離岸堤・護岸			
自然関係法令	-					
水質環境基準(類型)	B	海岸漂着物対策重点区域	●			
海域環境	藻場	●	干潟	-	サンゴ	-
配慮すべき資源	藻場					
利用項目	現況特性					
利用配慮ランク	配慮	幹線道路からの距離	2km以内			
アクセス道路	1車線					
海岸へのアプローチ	改善の必要性あり					
海岸利用状況	船着場					
地域からの要請	砂浜の再生

計画概要			
計画概要	津波・高潮・侵食対策として護岸の改良等を行う。		
受益規模	約50ha	導入事業	津波・高潮、高潮、侵食
配慮事項	砂浜の再生と海辺の利便性の向上

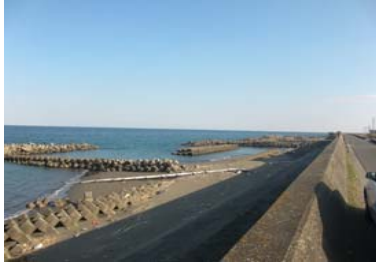
①海岸状況（北側）

防護項目	現況特性					
津波対策ランク	C	高潮対策ランク	B	侵食対策ランク	A	
背後地ランク	B	既存保全施設	護岸・堤防、消波工、離岸堤、突堤			
施設の健全度	風化・劣化が顕著に見られる。					
海岸保全区域の概況	背後は道路及び自転車道である。全区間に渡って消波工・離岸堤が整備されているが、風化・劣化が進んでいる。					
環境項目	現況特性					
環境配慮ランク	配慮	海岸の状況	砂浜・ブロック・突堤・離岸堤・護岸			
自然関係法令	—					
水質環境基準(類型)	A	海岸漂着物対策重点区域	—			
海域環境	藻場	—	干潟	—	サンゴ	—
配慮すべき資源	自然景観					
利用項目	現況特性					
利用配慮ランク	配慮	幹線道路からの距離	2km以内			
アクセス道路	1車線					
海岸へのアプローチ	改善の必要性あり					
海岸利用状況	船着場					
地域からの要請	砂浜の再生

計画概要	
計画概要	侵食対策として大規模突堤、緩傾斜堤防、養浜を整備する。
受益規模	約500 導入事業 侵食
配慮事項	漁業活動との調和、砂浜の再生と海辺の利便性向上

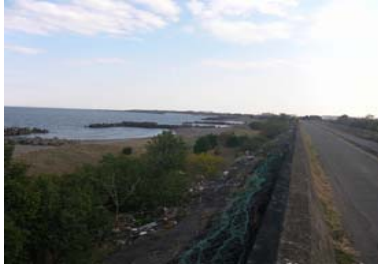
①海岸状況(南側)

防護項目	現況特性				
津波対策ランク	B	高潮対策ランク	B	侵食対策ランク	A
背後地ランク	B	既存保全施設	護岸・堤防、緩傾斜護岸、消波工、離岸堤、突堤		
施設の健全度	風化・劣化が顕著に見られる。				
海岸保全区域の概況	背後は道路及び自転車道である。全区間に渡って消波工・離岸堤が整備されているが、風化・劣化が進んでいる。				
環境項目	現況特性				
環境配慮ランク	維持	海岸の状況	砂浜・ブロック・突堤・離岸堤・護岸		
自然関係法令	—				
水質環境基準(類型)	A	海岸漂着物対策重点区域	—		
海域環境	藻場	—	干潟	—	サンゴ
配慮すべき資源	—				
利用項目	現況特性				
利用配慮ランク	配慮	幹線道路からの距離	2km以内		
アクセス道路	1車線				
海岸へのアプローチ	改善の必要性あり				
海岸利用状況	船着場				
地域からの要請	砂浜の再生、堤防沿の道路整備

計画概要	
計画概要	侵食対策として大規模突堤、緩傾斜堤防、養浜を整備する。
受益規模	約150ha
導入事業	侵食
配慮事項	漁業活動との調和、砂浜の再生と海辺の利便性向上

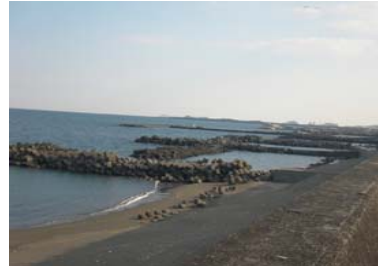
②大規模突堤

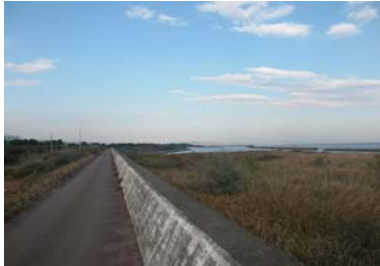
①護岸状況（西側を撮影）

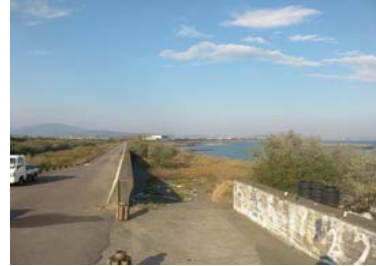
③護岸状況

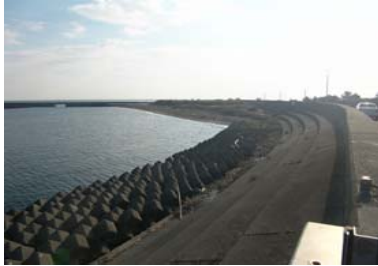
①護岸状況(東側)

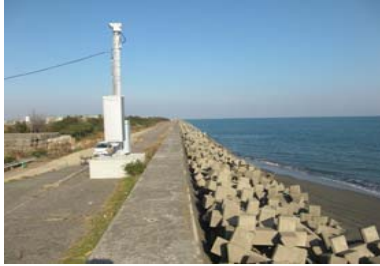
①護岸状況

防護項目	現況特性				
津波対策ランク	B	高潮対策ランク	C	侵食対策ランク	C
背後地ランク	A	既存保全施設	護岸・堤防・消波工		
施設の健全度	若干の劣化・風化が見られる。				
海岸保全区域の概況	辰巳工業団地の海側に位置し、護岸と消波工が整備されている。将来的に離岸堤を整備する計画がある。				
環境項目	現況特性				
環境配慮ランク	維持	海岸の状況	砂浜・ブロック・護岸		
自然関係法令	-				
水質環境基準(類型)	C	海岸漂着物対策重点区域	-		
海域環境	藻場	-	干潟	-	サンゴ
配慮すべき資源	ウミガメ(現地確認情報)、ウミガメの上陸産卵への配慮(砂浜の保全)				
利用項目	現況特性				
利用配慮ランク	維持	幹線道路からの距離	2km以内		
アクセス道路	1車線				
海岸へのアプローチ	困難				
海岸利用状況	なし				
地域からの要請	-

計画概要		
計画概要	津波・高潮対策として護岸の改良等を行う。	
受益規模	約5ha	導入事業
配慮事項	港湾機能の維持

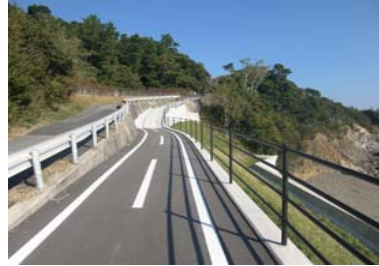
②護岸状況（サイクリングロード）

防護項目	現況特性				
津波対策ランク	B	高潮対策ランク	C	侵食対策ランク	C
背後地ランク	C	既存保全施設	緩傾斜護岸、砂浜		
施設の健全度	施設の健全度は特に問題ない。				
海岸保全区域の概況	階段式護岸となっており、背後には自転車道が整備されている。また、前面は砂浜となっている。護岸形状の整合が取れていない。				
環境項目	現況特性				
環境配慮ランク	配慮	海岸の状況	砂浜・護岸		
自然関係法令	国定公園（海上：普通）、国定公園（陸上：第2種）				
水質環境基準（類型）	A	海岸漂着物対策重点区域	●		
海域環境	藻場	干潟	サンゴ	—	
配慮すべき資源	自然関係法令、ウミガメ（現地確認情報）、ウミガメの上陸産卵への配慮（砂浜の保全）				
利用項目	現況特性				
利用配慮ランク	促進	幹線道路からの距離	2km以内		
アクセス道路	1車線				
海岸へのアプローチ	改善の必要性あり				
海岸利用状況	臨海キャンプ場				
地域からの要請	自然環境の保護、越波対策、松林の保全
