No.	海岸名	所管	市町村	保全延長	ゾーン名	海岸タイプ		
38	紀伊水道西	見能林地区海岸	—	国土（水管理）	阿南市	600	④那賀川ゾーン	利用促進

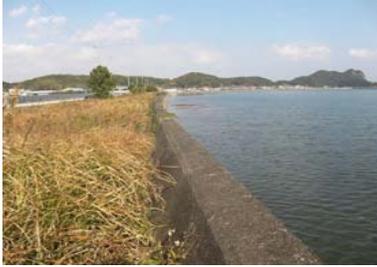
①海岸状況

防護項目	現況特性					
津波対策ランク	A	高潮対策ランク	A	侵食対策ランク	-	
背後地ランク	B	既存保全施設	護岸・堤防			
施設の健全度	一部風化・劣化が顕著に見られる。					
海岸保全区域の概況	前面を埋立工事中であり、矢板が打ち込まれている。前面はヘドロが堆積している。					
環境項目	現況特性					
環境配慮ランク	配慮	海岸の状況	護岸			
自然関係法令	-					
水質環境基準(類型)	A	海岸漂着物対策重点区域	-			
海域環境	藻場	●	干潟	●	サンゴ	-
配慮すべき資源	藻場、干潟					
利用項目	現況特性					
利用配慮ランク	配慮	幹線道路からの距離	2km以内			
アクセス道路	1車線					
海岸へのアプローチ	困難					
海岸利用状況	漁港					
地域からの要請	護岸改良

計画概要			
計画概要	津波・高潮対策として護岸の改良等を行う。		
受益規模	約20ha	導入事業	津波・高潮、高潮
配慮事項	藻場の保全、背後地からの海岸利用

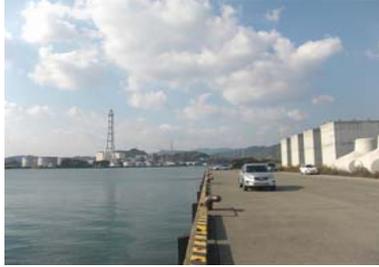
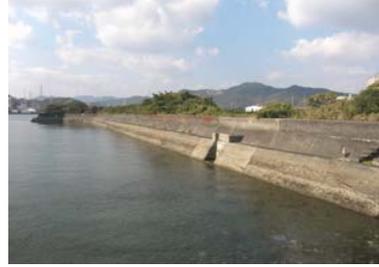
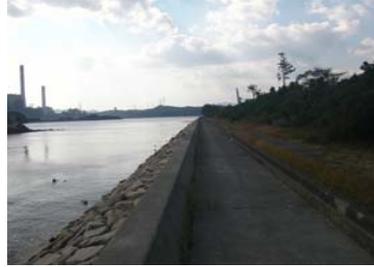
①護岸状況

②護岸状況

③護岸状況

防護項目	現況特性				
津波対策ランク	A	高潮対策ランク	B	侵食対策ランク	-
背後地ランク	A	既存保全施設	護岸・堤防		
施設の健全度	一部風化・劣化が顕著に見られる。				
海岸保全区域の概況	重力式の護岸であり、老朽化から一部に大きなクラックが見られる。背後は空地および工場である。				
環境項目	現況特性				
環境配慮ランク	配慮	海岸の状況	護岸		
自然関係法令	-				
水質環境基準(類型)	A	海岸漂着物対策重点区域	-		
海域環境	藻場	●	干潟	-	サンゴ
配慮すべき資源	藻場、自然景観				
利用項目	現況特性				
利用配慮ランク	維持	幹線道路からの距離	500m以内		
アクセス道路	1車線				
海岸へのアプローチ	困難				
海岸利用状況	なし				
地域からの要請	-

計画概要		
計画概要	津波・高潮対策として護岸の改良等を行う。	
受益規模	約80ha	導入事業
配慮事項	藻場の保全、港湾機能の維持

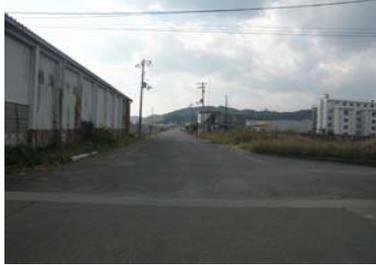
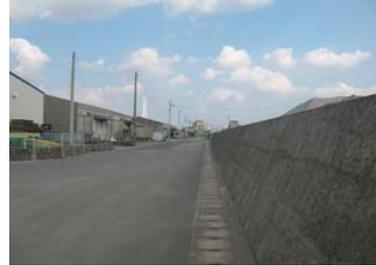
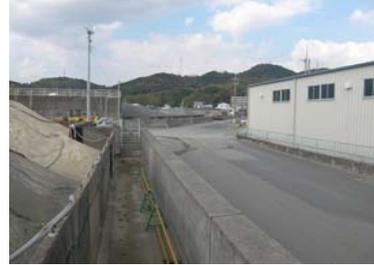
①護岸状況

②護岸状況

③護岸状況

防護項目	現況特性					
津波対策ランク	A	高潮対策ランク	C	侵食対策ランク	—	
背後地ランク	A	既存保全施設	護岸・堤防			
施設の健全度	一部風化・劣化が見られる。					
海岸保全区域の概況	前面は漁港の物揚場として利用されている。背後は漁業集落でありかなりの人家が密集している。					
環境項目	現況特性					
環境配慮ランク	維持	海岸の状況	護岸			
自然関係法令	—					
水質環境基準(類型)	A	海岸漂着物対策重点区域	—			
海域環境	藻場	—	干潟	—	サンゴ	—
配慮すべき資源	—					
利用項目	現況特性					
利用配慮ランク	維持	幹線道路からの距離	隣接			
アクセス道路	2車線					
海岸へのアプローチ	困難					
海岸利用状況	なし					
地域からの要請	防護ラインの変更、避難場所への案内板

計画概要			
計画概要	津波・高潮対策として護岸の改良等を行う。		
受益規模	約30ha	導入事業	津波・高潮、高潮
配慮事項	港湾機能の維持

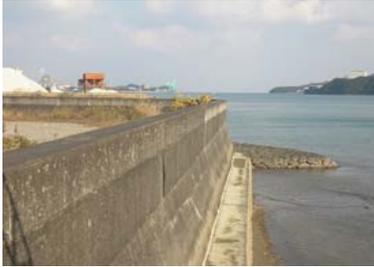
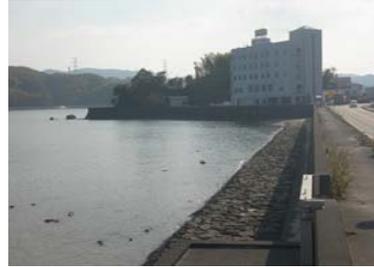
①護岸状況

②護岸状況

防護項目	現況特性				
津波対策ランク	A	高潮対策ランク	C	侵食対策ランク	-
背後地ランク	B	既存保全施設	護岸・堤防		
施設の健全度	若干の劣化・風化が見られる。				
海岸保全区域の概況	護岸天端は嵩上げ施工がされている。背後のエプロンの目地が大きく開いており、沈下が見られる所もある。嵩上げ前の部分の風化が見られる。				
環境項目	現況特性				
環境配慮ランク	配慮	海岸の状況	護岸		
自然関係法令	-				
水質環境基準(類型)	A	海岸漂着物対策重点区域	-		
海域環境	藻場	●	干潟	-	サンゴ
配慮すべき資源	藻場				
利用項目	現況特性				
利用配慮ランク	維持	幹線道路からの距離	2km以内		
アクセス道路	1車線				
海岸へのアプローチ	困難				
海岸利用状況	なし				
地域からの要請	-

計画概要		
計画概要	津波・高潮対策として護岸の改良等を行う。	
受益規模	約40ha	導入事業
配慮事項	藻場の保全	津波・高潮、高潮

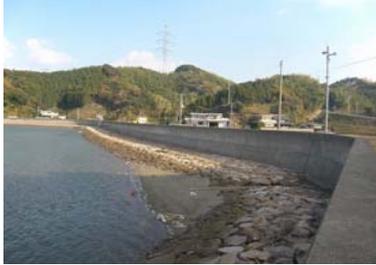
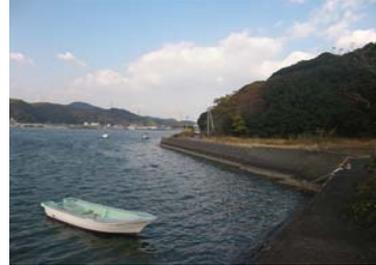
①護岸状況(改修済み)

②護岸状況(未改修)

防護項目	現況特性					
津波対策ランク	A	高潮対策ランク	C	侵食対策ランク	-	
背後地ランク	D	既存保全施設	護岸・堤防			
施設の健全度	施設の健全度は特に問題ない。					
海岸保全区域の概況	昭和36年施工の古い石積およびコンクリート張護岸である。風化劣化および吸出等の現象が見られる。背後は土地開発会社の所有地である。					
環境項目	現況特性					
環境配慮ランク	配慮	海岸の状況	護岸			
自然関係法令	-					
水質環境基準(類型)	A	海岸漂着物対策重点区域	-			
海域環境	藻場	●	干潟	-	サンゴ	-
配慮すべき資源	藻場					
利用項目	現況特性					
利用配慮ランク	維持	幹線道路からの距離	500m以内			
アクセス道路	1車線					
海岸へのアプローチ	困難					
海岸利用状況	なし					
地域からの要請	-
