技術情報カード

No. 19

徳島県林業総合技術センター

貴重な樹木を守るために

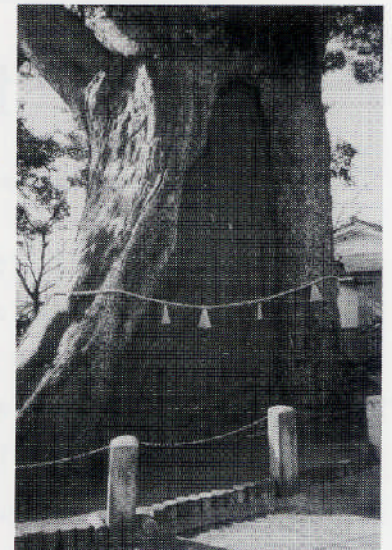
樹木の衰退の中でも最も危険なものは、樹木内部
の腐朽です。樹木の内部の腐朽は外見だけでは目立

たないことがあるた
め、台風時のような
強風で突然大枝や幹
が折れ落ちるような
ことがあります。こ
れらが大きな被害に
つながらぬよう、普
段から樹木診断を心
掛け、衰退や枯損・
腐朽箇所が見られた
なら、適切な処置を
早期に施すような管
理方法をとる必要が
あります。(写真4)

写真4 樹木の外科治療
(空洞化した部分にウレタンを充填)

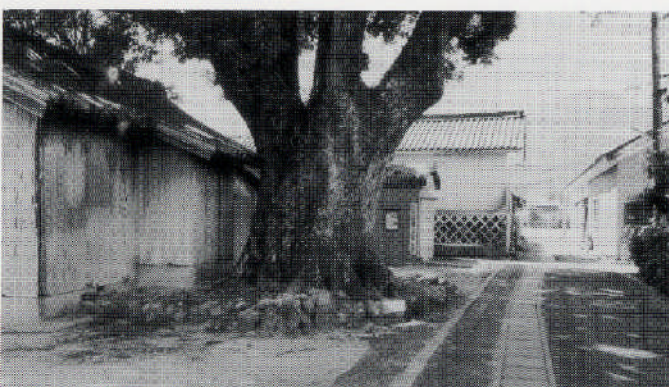
調査木の多くが神社や寺、学校の所有であること
からも、人や車の進入が多く、樹木の根元付近の表
層土壌は踏み固めにより堅密化しているケースが多
く見受けられます。堅密な土壌は、透水性、保水性、
通気性が悪く、樹木の健全な成長を妨げます。また、
この他根元付近にコンクリート構造物、建物、舗装
などが設置され、衰退の原因になっているものも多
くみられます。(写真3)

写真3 建物とアスファルト道路に囲まれた根元周り

しかし、これら人為的なものは当然、予防や改善
することが可能です。例えば、土壌の堅密化により
衰退の進んだ樹木でも、土壌改良等の適切な改善措
置がされれば、必ず樹勢を回復してきます。
