とくしま海岸漂着物対策

取組方針

【資料編】

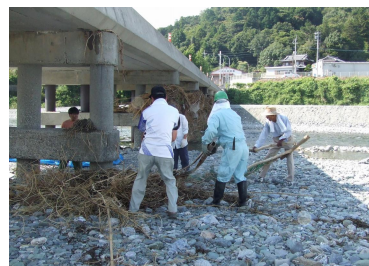
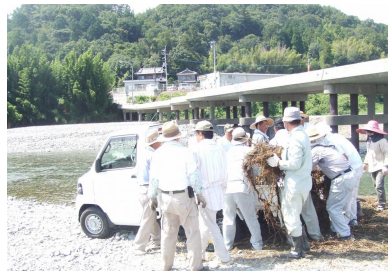
本業務と並行してNPO法人による河川部の調査が行われているが、ここでもペットボトル、容器類等の生活系ごみに加え建築廃材等の不法投棄によるごみが多く海岸漂着物対策を進める上では無視できない状況にある。こうした河川部のクリーンナップは、NPO法人などボランティアに頼るところも多く、河川上流部で発生する廃棄物と漂着物の因果関係を明確にする上で、また発生源対策を推進する上でも、河川上流から流れ着くごみについての対策を推進する必要がある。

また、河川上流部においては、河川敷や河道に流木等の漂着が見られ、また植物、樹木の繁殖している光景が見られこうした状況も海岸漂着物等が発生する要因となっている。

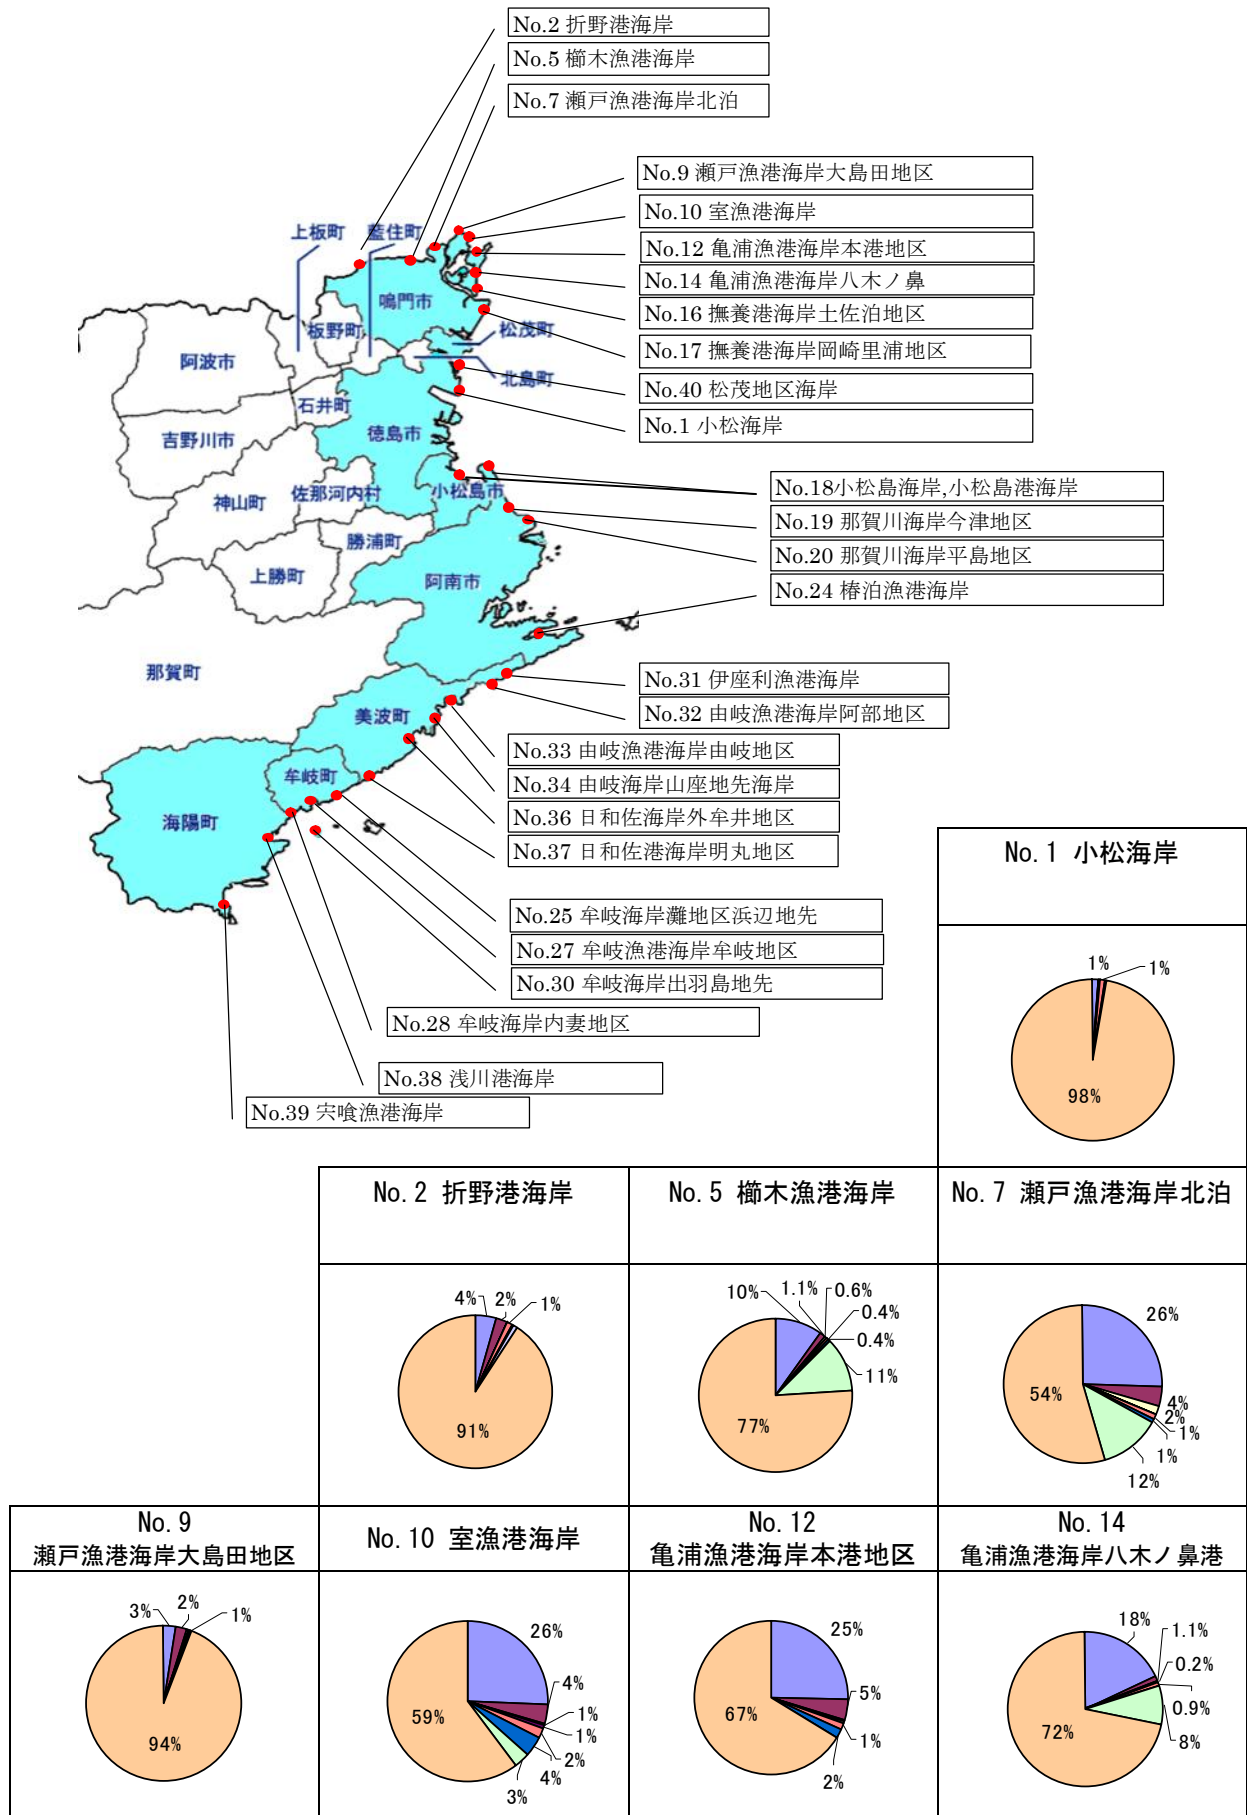
図6 主な海岸の漂着ゴミの特性 (1/2)

<p>プラスチック、人工物が多い 海岸：瀬戸漁港海岸北泊 (平成23年8月31日撮影)</p>	<p>流木に加えてプラスチック、人工物が多い 海岸：鳴門海岸瀬戸地区小池地先 (平成23年8月31日撮影)</p>

<p>プラスチック系の漂着物が多い 海岸：小松島港海岸 (平成23年8月9日撮影)</p>	<p>流木などの自然系漂着物が多い 海岸：出羽島地先 (平成23年11月8日撮影)</p>

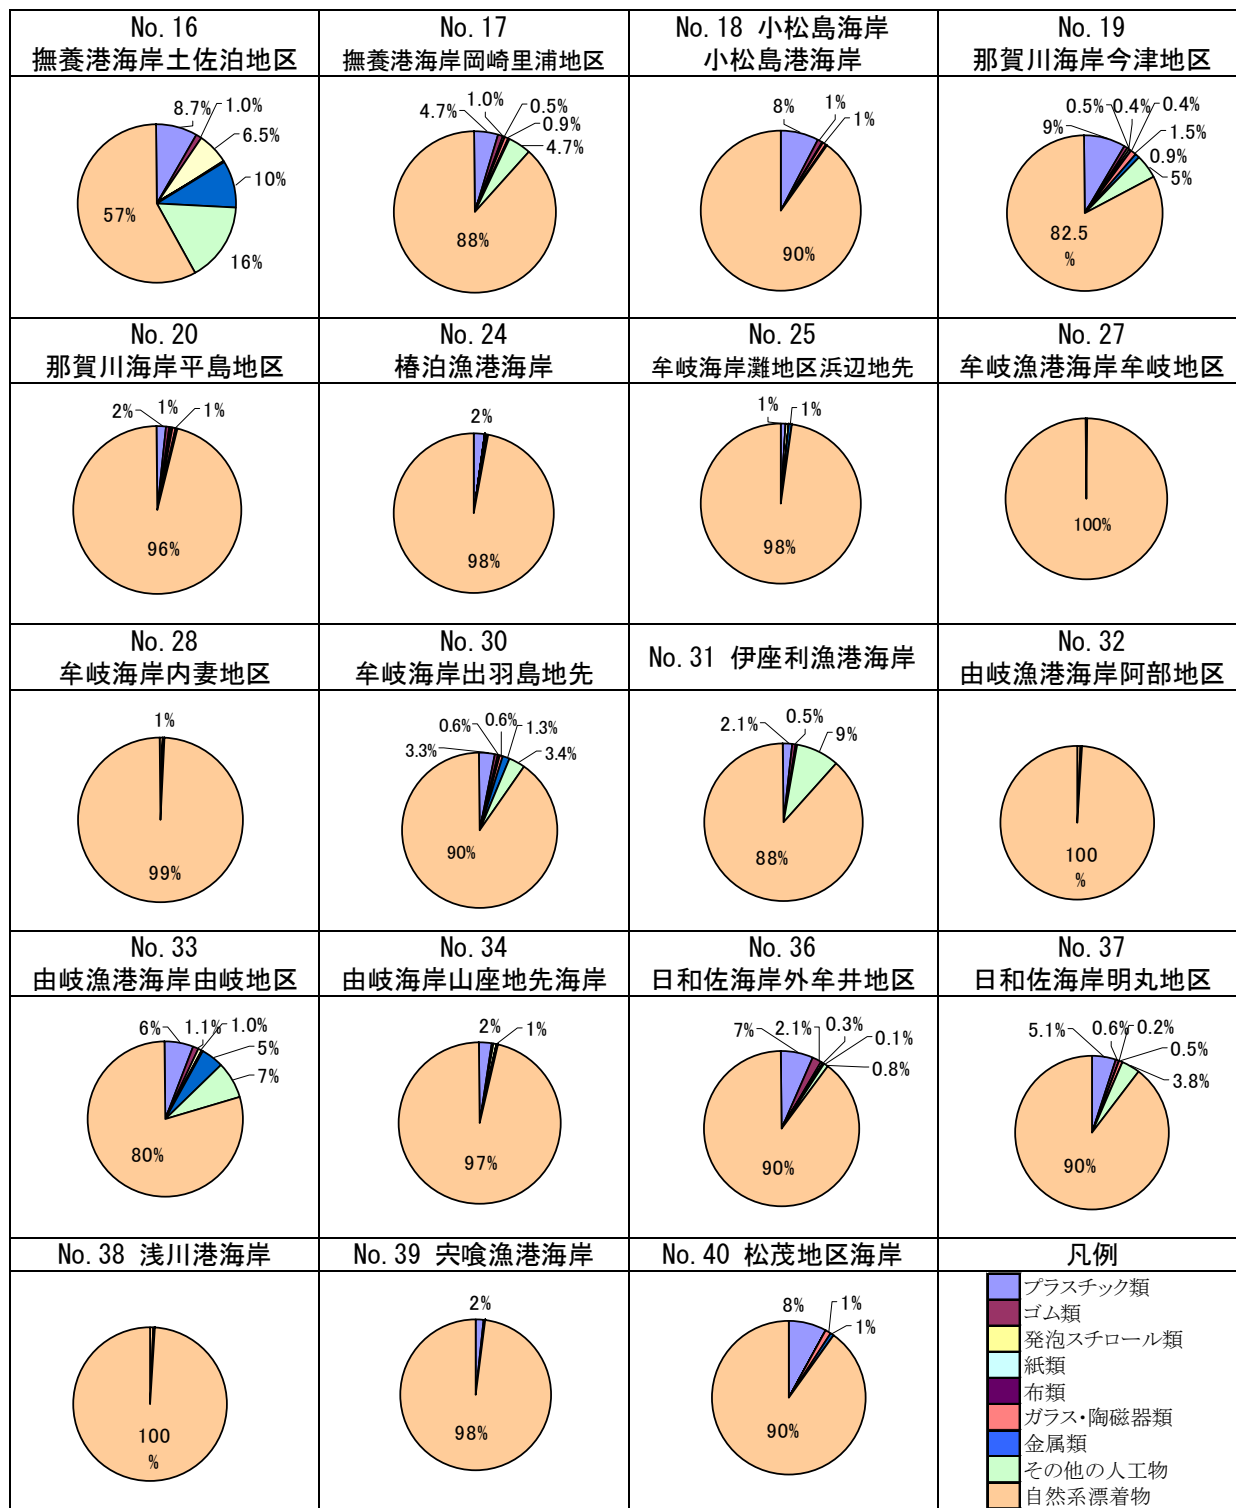
図6 主な海岸の漂着ゴミの特性 (2/2)

<p>自然系漂着物及びプラスチック系が多い 海岸：由岐海岸 (平成23年8月18日撮影)</p>	<p>流木などの自然系漂着物が多い 海岸：浅川港海岸 (平成23年8月17日撮影)</p>
