第2章 地形調査

2-1 調査概要

阿波しらさぎ大橋環境モニタリング調査では、高さの基準を『平成 14 年度 緊急地方道路整備工事 徳島東環状線(吉野川橋梁)徳島市住吉 6 丁目～川内町 成果報告書』でまとめられている港湾 D.L. (T.P.-0.978m)としている。

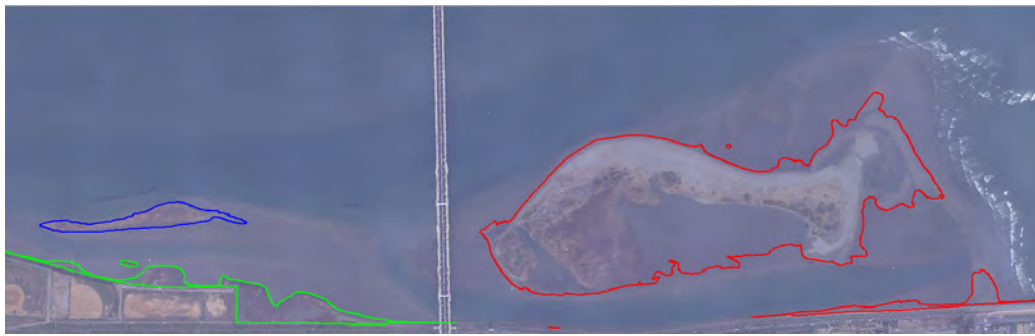
図 2-2-3-2 干潟面積計算範囲の例（平成 25 年 3 月 29 日計測 年平均潮位での例）

図 2-2-3-1 に干潟面積の計測範囲を、図 2-2-3-2 に干潟面積計算範囲の例を示す。
