# 令和6年度 徳島県海岸漂着ゴミ組成調査業務

## 業務概要書

令和7年3月

徳島県生活環境部環境指導課

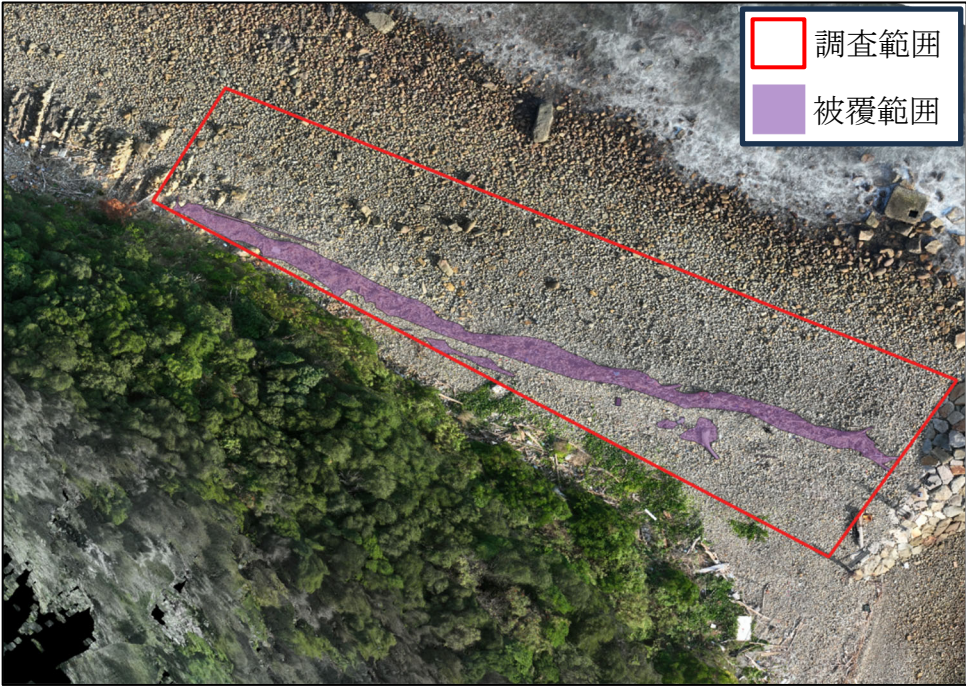
図 3.2 瀬戸漁港海岸の調査範囲内における、漂着ごみの被覆範囲

UAV で撮影した空中写真をもとに、漂着ごみの分布状況や被覆面積を推定した。

瀬戸漁港海岸では、漂着ごみは直線状に高密度で分布していた。

また、調査範囲内における海岸の被覆状況から、本海岸では 1m<sup>2</sup>あたり 0.12m<sup>2</sup>が漂着ごみにより覆われていると推定される。
