住宅火災からいのちを守るために

令和6年能登半島地震の火災等の概要

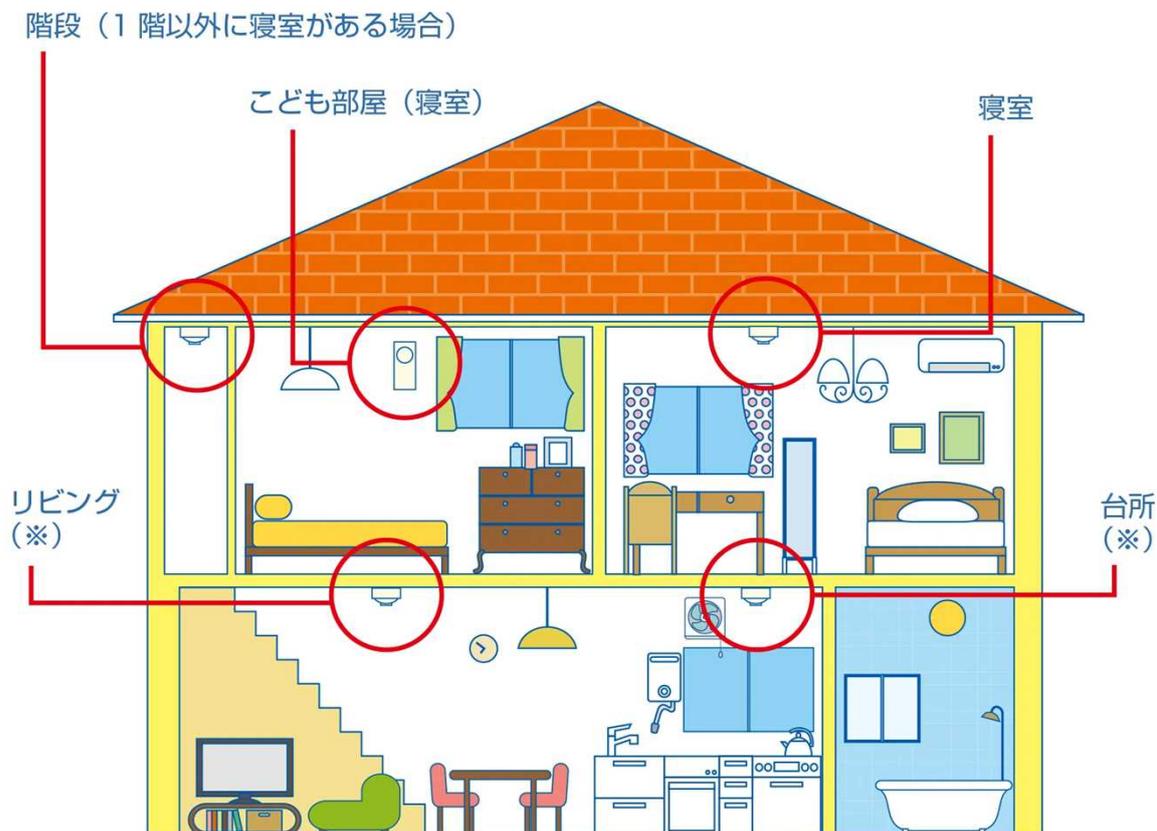
「寝室」と「寝室がある階段の上部」に設置する必要があります。次の図を参考に、適切な場所に住宅用火災警報器を設置してください。

※設置場所の詳細については、市区町村ごとに条例によって定められていますので、お住いの市区町村にご確認ください。「台所」や「リビング」などの場所にも義務付けられている場合があります。

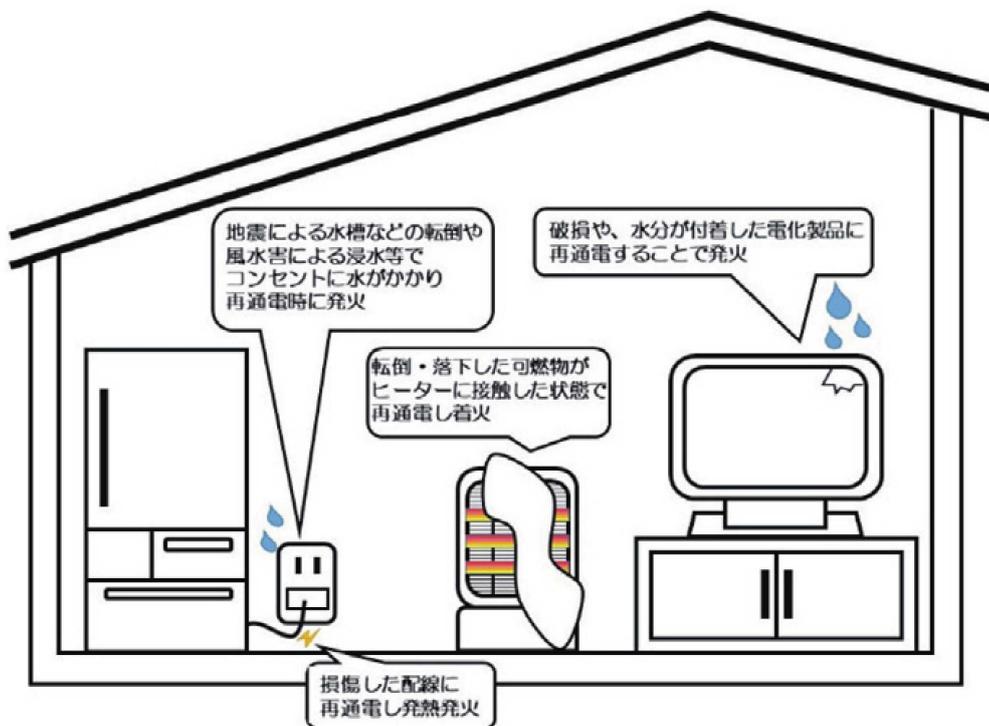
【通電火災の主な原因】

- ・ 損傷した配線などに再通電し、発熱発火する。
- ・ 転倒したヒーターに可燃物（カーテン、じゅうたん等）が、接触した状態で再通電し着火する。
- ・ 再通電時に発生した電氣的火花が、漏れ出たガスに引火、爆発する。

- ・ 浸水や雨漏りによる、電化製品の基板等の損傷により、再通電時にショートが生じ発火する。
- ・ コンセントに水分が付着し、再通電時にトラッキングが生じ発火する。

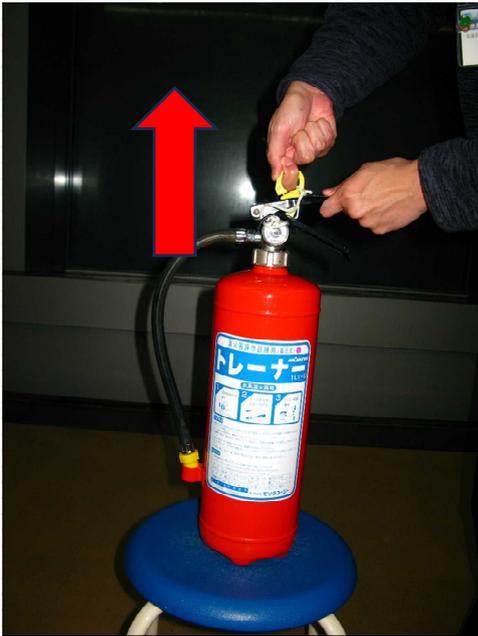
①

安全ピンを引き抜く。

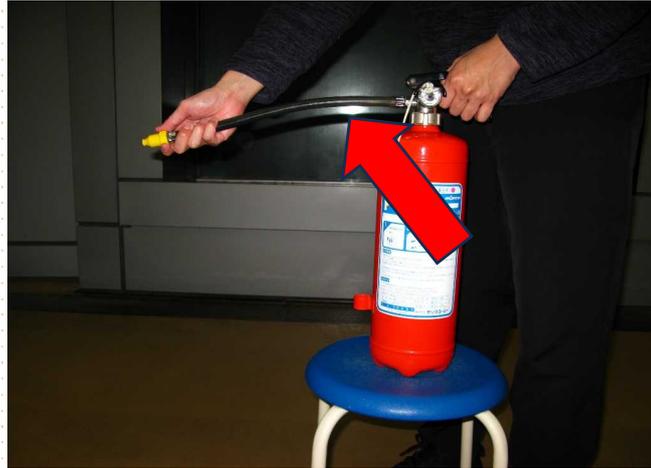
②

ノズルを燃えているものに向ける。

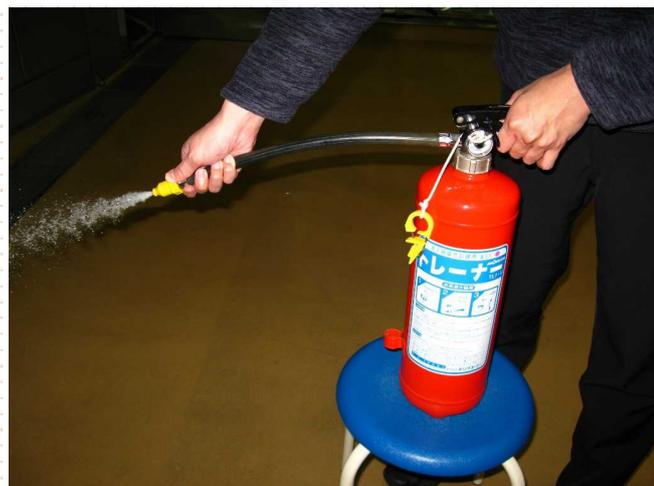
③

上下のレバーを強く握る。

放射時間は、
小型（1.5 k g）のもので
12秒～18秒。

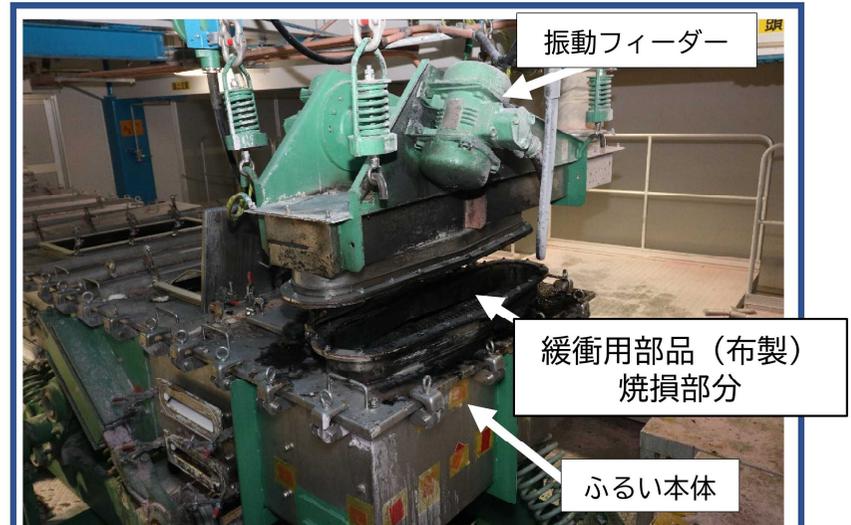
図1参照

工場の^{しかこうてい}篩過工程（稼働中）において、ふるい本体と振動フィーダーをつなぐ緩衝用部品が地震の影響により破損したことによって、製品中間体（セルロース）が噴き出し、機器同士がぶつかり合った結果、その衝撃火花により当該中間体に着火したものと推定。

図1 <No. 1> 篩過工程の焼損の様子（火災後）

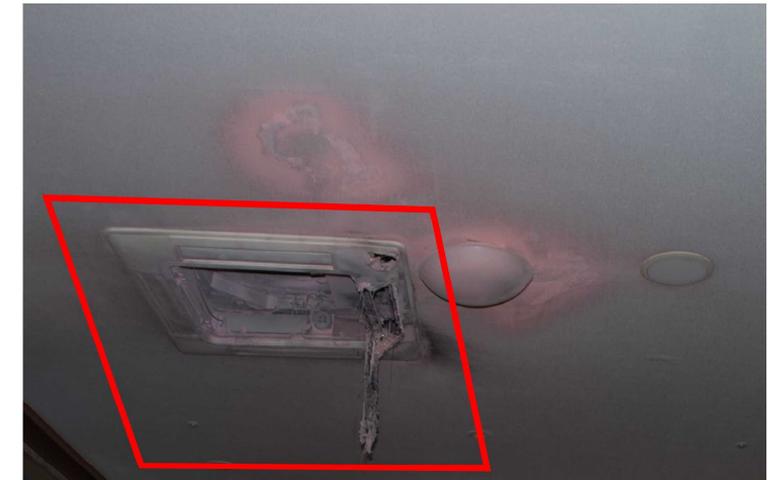
図2参照

天井裏において、地震の揺れにより電気配線等に何らかのトラブルが起きたことで出火し、付近の断熱材及びエアコン室内機2台を焼損したものと推定。発火源や出火原因については特定できず。

図2 <No. 5>
出火箇所（エアコン室内機）の様子（火災後）

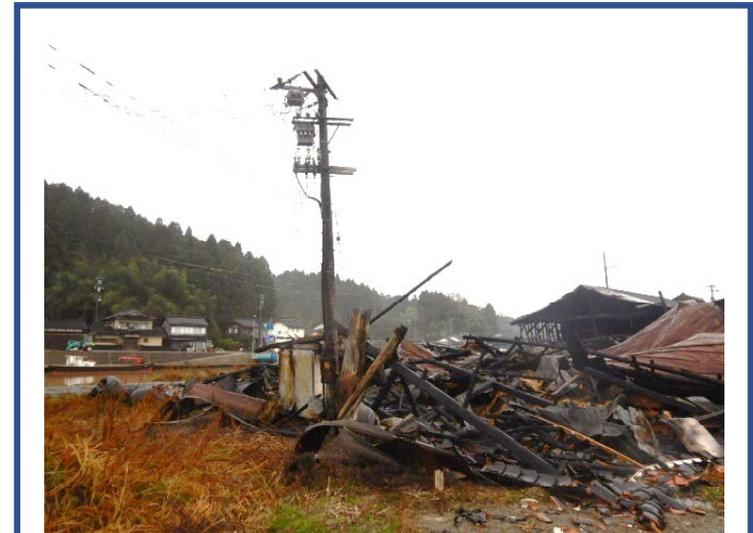
図3参照

建物用途:工場/焼損程度:全焼/焼損棟数:1棟
焼損床面積:550㎡/死傷者:なし

図3 <No. 10> 出火建物の様子（火災後）

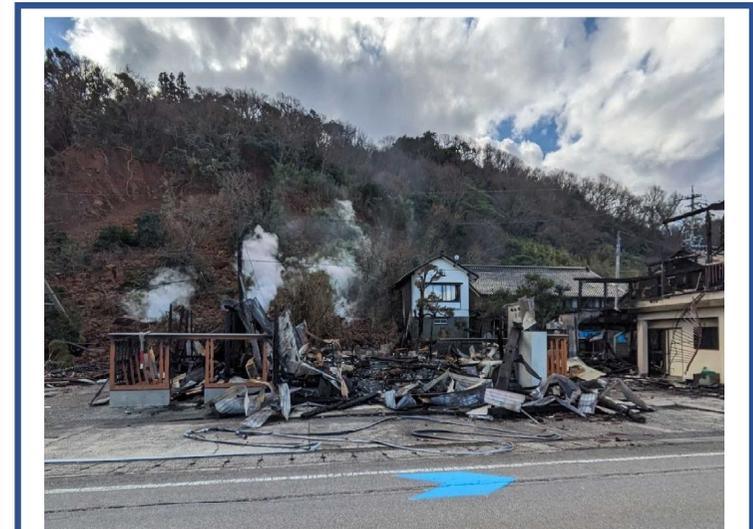
図4参照

転倒したストーブからこぼれた灯油がストーブの余熱で発火し出火したと推定。

図4 <No. 12> 出火建物の様子（火災後）

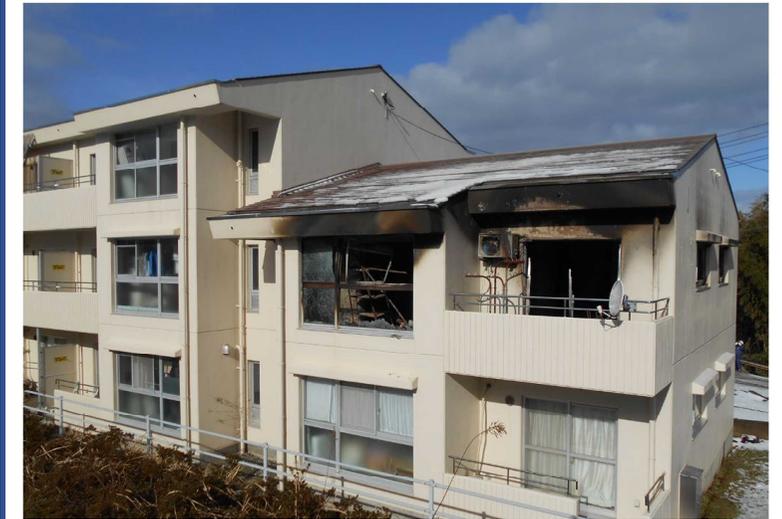
図5参照

図5 <No. 15> 出火建物の様子（火災後）

（地震の揺れにより、何らかの理由により出火したものと推定。）

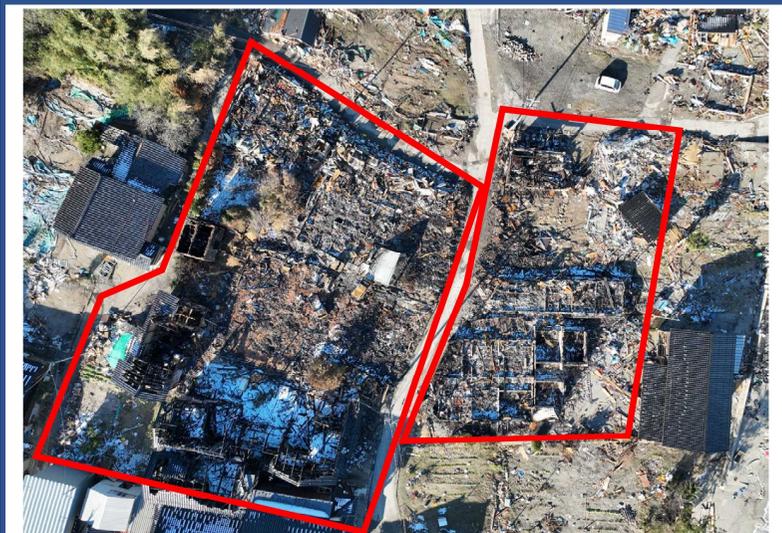
図6参照

津波到達後、地震の揺れにより倒壊した建物から出火し、周囲の建物に延焼したものと推定。

図6 <No. 17> 火災による延焼範囲
