海部川水系河川整備計画(変更)について

令和 8 年 3 月
徳島県 河川政策課

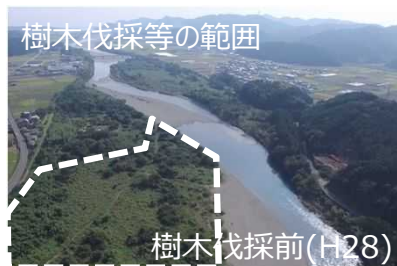
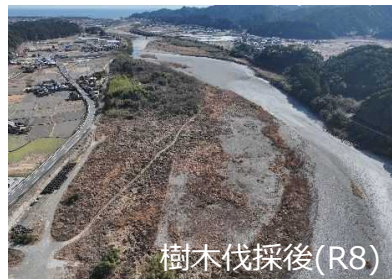
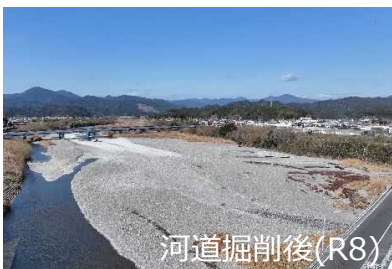
河道掘削・樹木伐採

海部川では、築堤護岸等の河川整備が完了しています。洪水を安全に流すため、河道掘削及び樹木伐採を計画しています。

H27～R6に、河道掘削（約15万m³）樹木伐採（約12ha）等を実施しています。

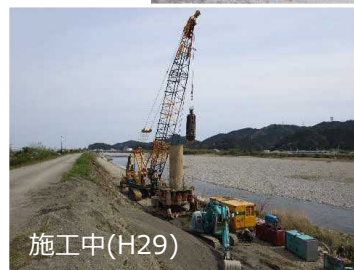
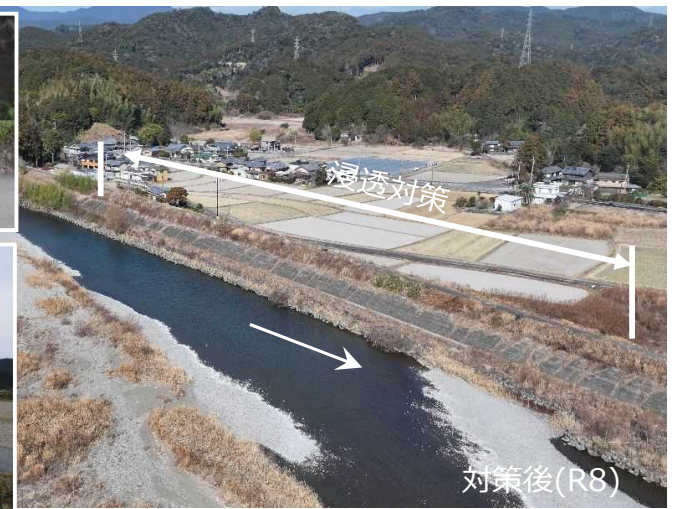
堤防の浸透対策

漏水が発生しており、氾濫を防止するため、堤防強化を計画しています。

H25～H30に堤防の浸透対策（L=770m）を実施しています。

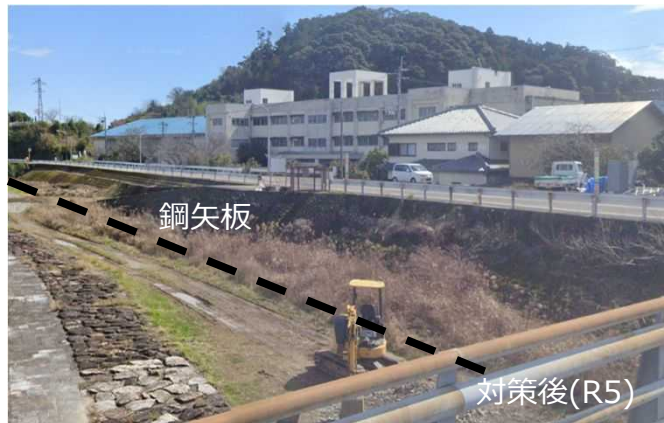
堤防の耐震対策

海部川では、堤防の耐震対策を計画しています。

H26～H29に耐震対策（L=1,400m）を実施しています。

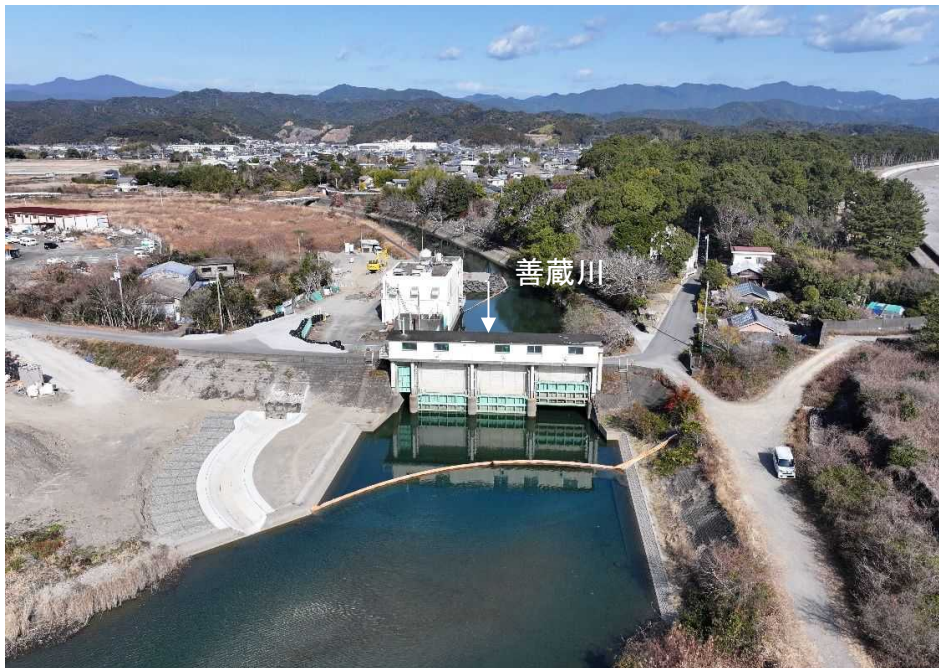
内水対策（1）

海部川では、内水被害の著しい地区について、被害を軽減するための内水対策を計画しています。

内水排除用のポンプ（1.0m³/s）を増設しています。

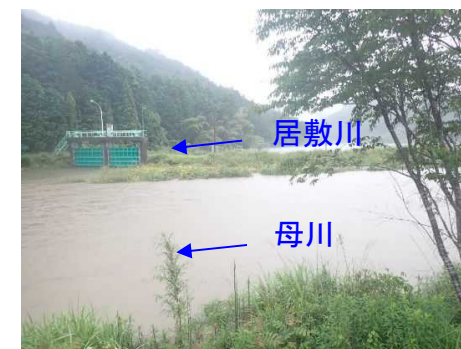
内水対策（2）

内水被害実績等を考慮し、排水ポンプ車及びクレーン車等の作業場を計画しています。

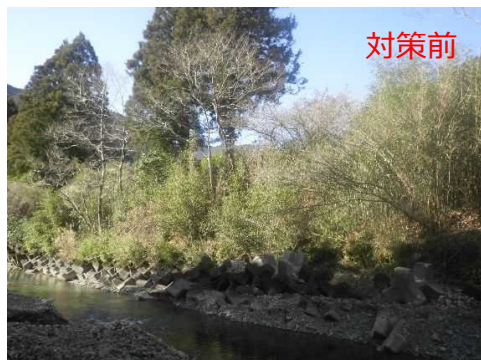
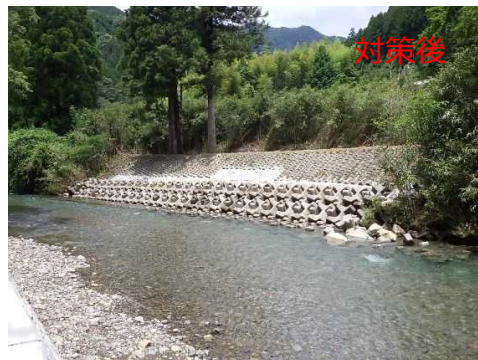
<護岸の修繕（小川谷川）>

堤防や護岸については、洪水、津波、高潮時にその機能が発揮されるように、洗堀、護岸の亀裂といった施設の損傷や劣化等の変状が確認された場合は、必要に応じて補修等の対策を行います。

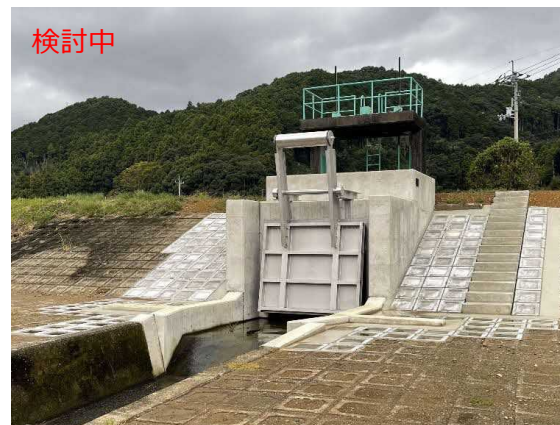
<樋門の無動力化>

排水機場や樋門など河川管理施設については、長寿命化計画に基づき、計画的に修繕します。

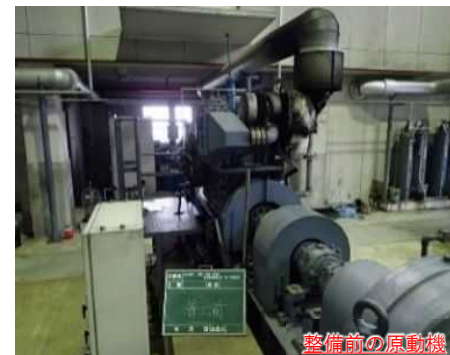
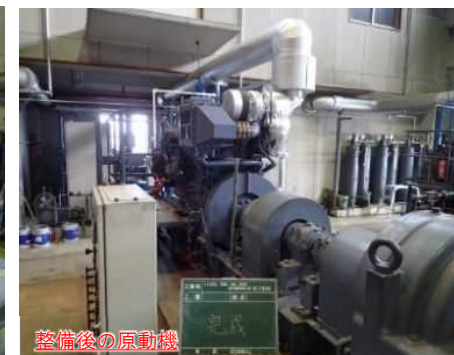
<排水機場の長寿命化>

整備（部品交換等）

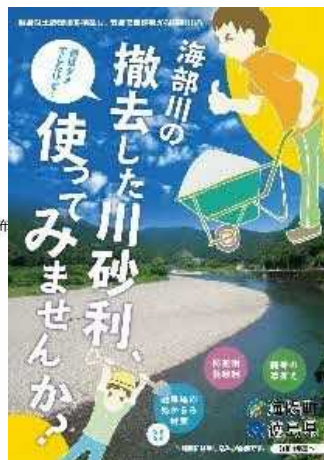
【海部川モデルの一例 (Bゾーン)】

海部川では、異常な砂利堆積に伴う河川管理に係わる様々な課題を解消するため、「海部川モデル」と称した地域住民、民間企業、学識者、行政機関等の連携による堆積砂利対策を実施しています。

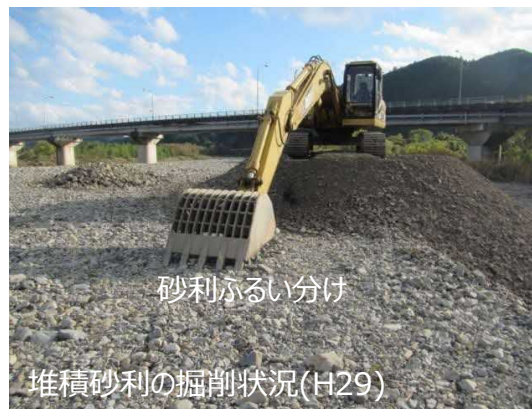
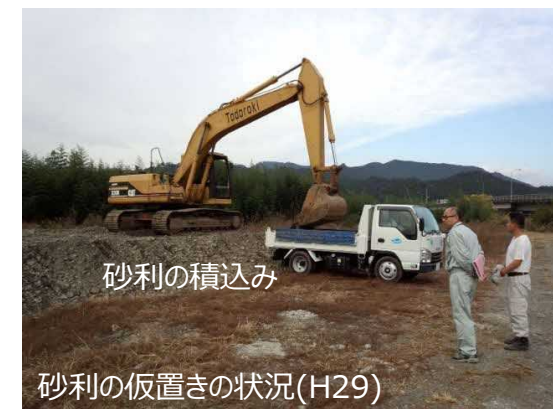
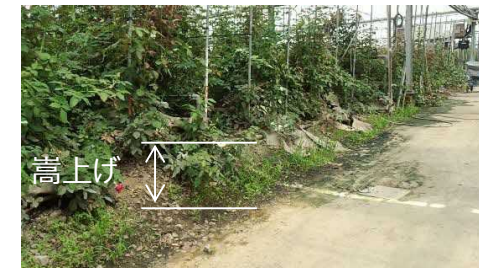
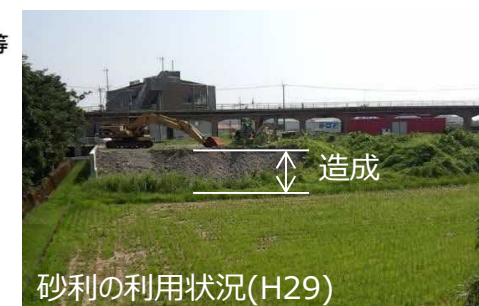
H27～R6で河道掘削 (約46万m³) を実施しました。
