NO.	海岸・施設名	所管	市町村	海岸線延長m	保全延長m
17	鹿岡海岸	国土交通省水管理・国土保全局	室戸市	1,888	1,888

### 現況特性

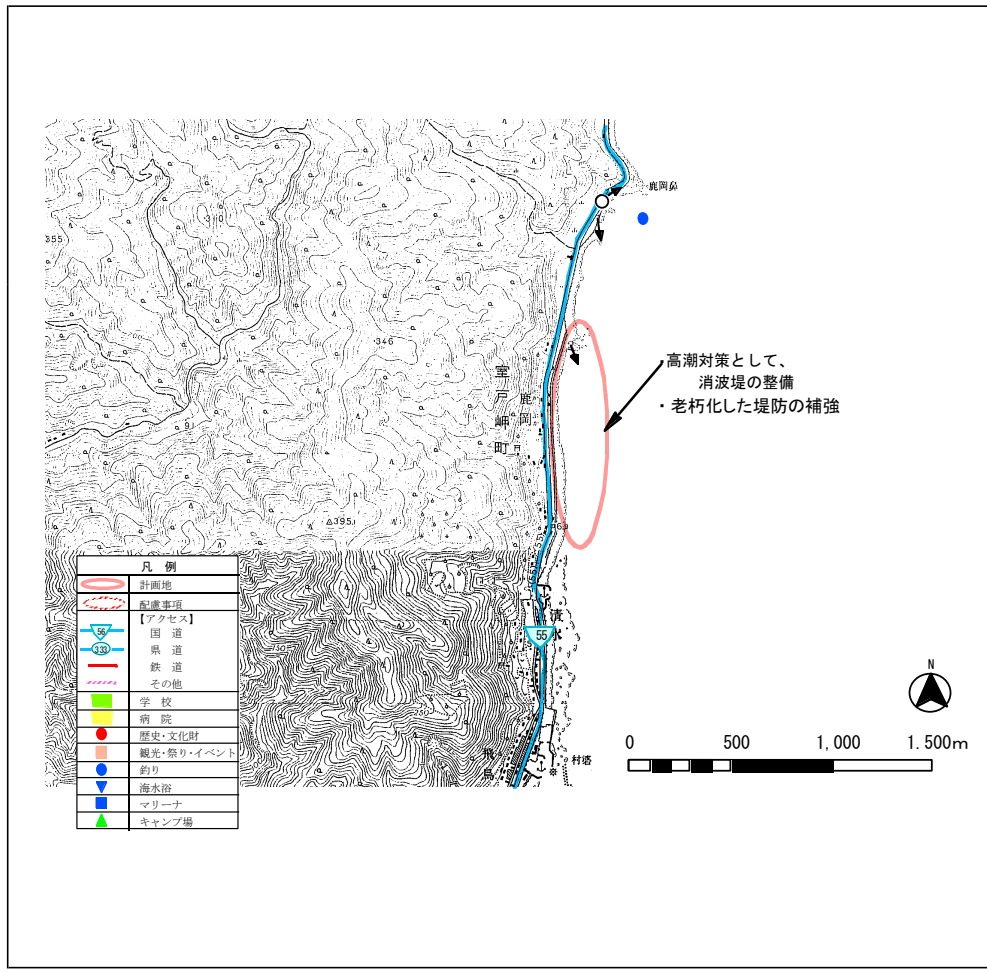
①海岸状況

②海岸状況

③景勝地(夫婦岩)

施設整備の現状	堤防
被災状況	－

整備方針	高潮対策として、海岸景観に配慮した消波堤を整備する。 南海トラフ地震・津波に備え老朽化した堤防の機能強化または回復を行う。
計画概要	高潮対策として、消波堤の整備を行う。 老朽化した堤防の補強を図る。
受益範囲等	約15ha

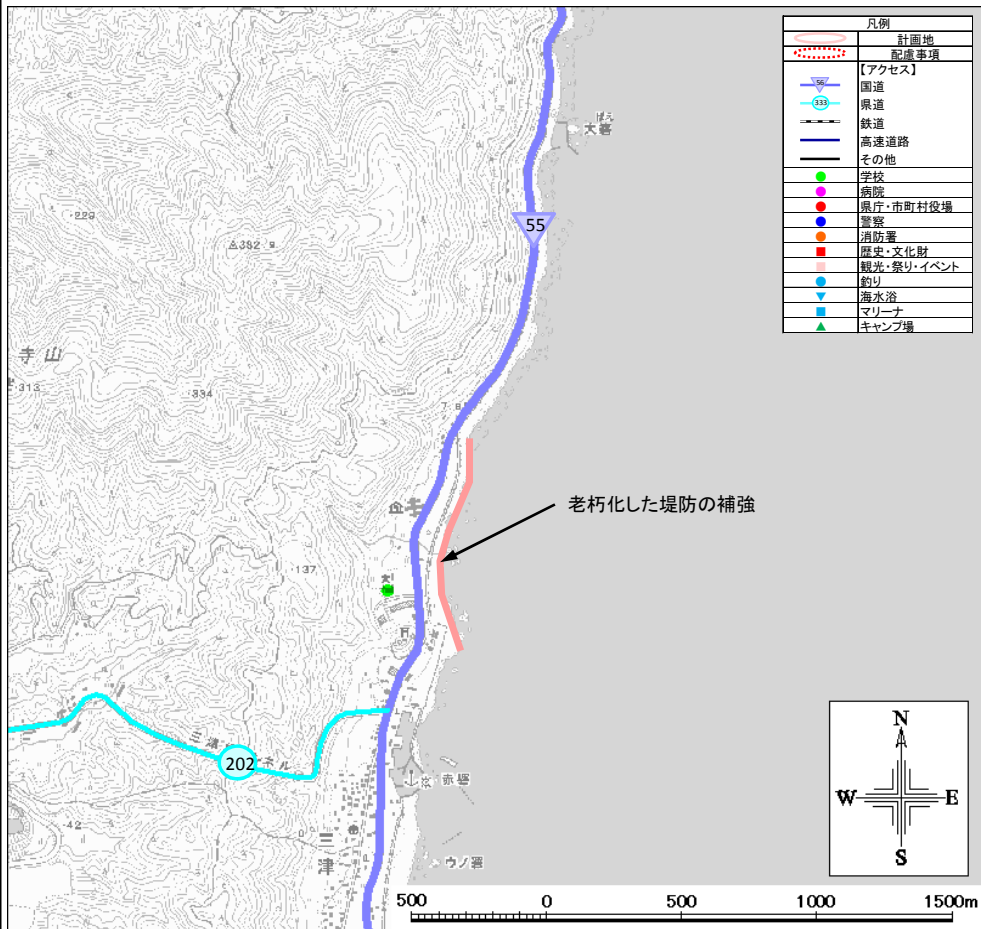
①海岸状況

②海岸状況

③背後地状況

老朽化した堤防の補強

施設整備の現状	堤防
被災状況	－

整備方針	南海トラフ地震・津波に備え老朽化した堤防の機能強化または回復を行う。 【防護】老朽化した堤防の補強を図る。 【環境】優れた自然環境の保護・保全に配慮する。 【利用】自然環境や景観を生かした利用・整備を推進する。		
計画概要	老朽化した堤防の補強を図る。		
受益範囲等	約138ha		
その他	現況天端高 <sup>※1</sup> ：	10.05m	(H25年3月末時点)

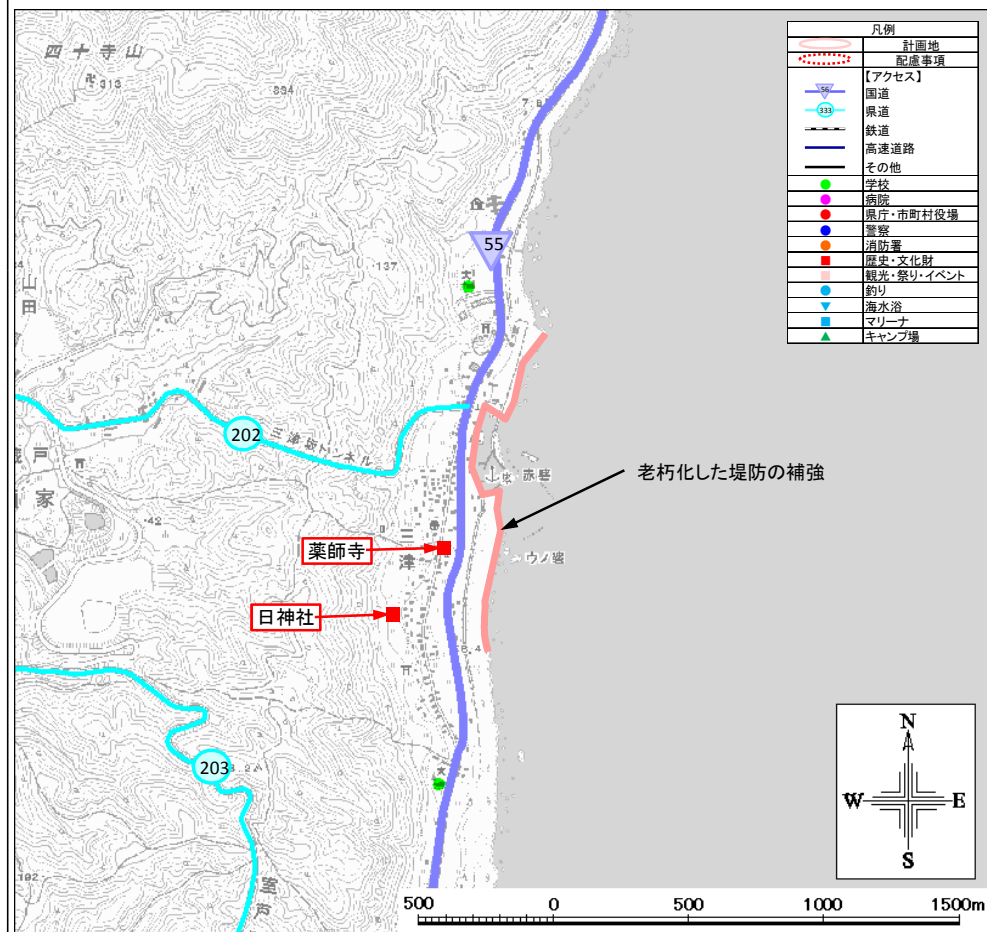
①護岸状況

②海岸状況

③背後地状況

施設整備の現状	防潮堤、護岸、緩傾斜護岸、陸こう
被災状況	2010年台風6号：護岸60m

整備方針	南海トラフ地震・津波に備え老朽化した堤防の機能強化または回復を行う。		
計画概要	老朽化した堤防の補強を図る。		
受益範囲等	約138ha		
その他	現況天端高 <sup>※1</sup> ：	10.05m	(H25年3月末時点)

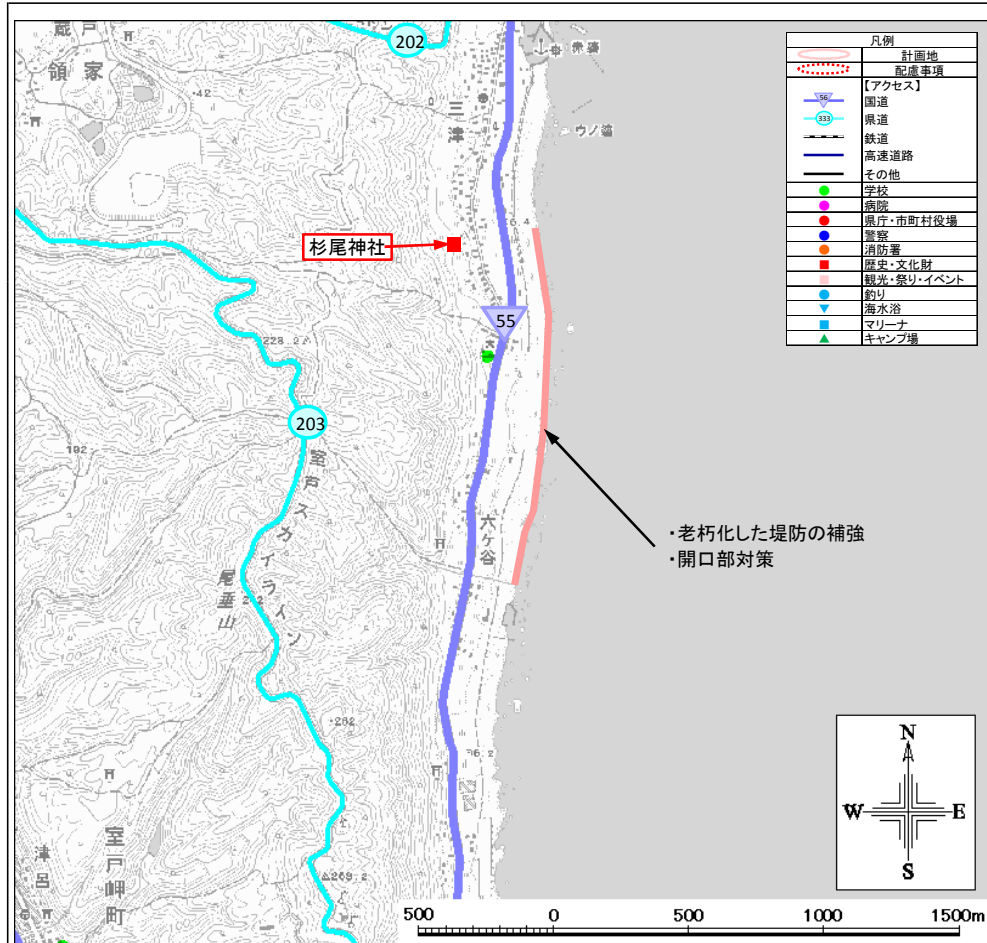
①護岸状況

②海岸状況

③背後地状況

施設整備の現状	防潮堤、斜路工、樋門、陸こう
被災状況	－

整備方針	南海トラフ地震・津波に備え老朽化した堤防の機能強化または回復を行う。 南海トラフ地震・津波等に備え、開口部対策を行う。 【防護】老朽化した堤防の補強を図る。 堤防等の開口部対策を図る。 【環境】優れた自然環境の保護・保全に配慮する。 【利用】自然環境や景観を生かした利用・整備を推進する。
計画概要	老朽化した堤防の補強を図る。 堤防の開口部対策を図る。
受益範囲等	約138ha
その他	現況天端高 <sup>※1</sup> ： 10.05m (H25年3月末時点)

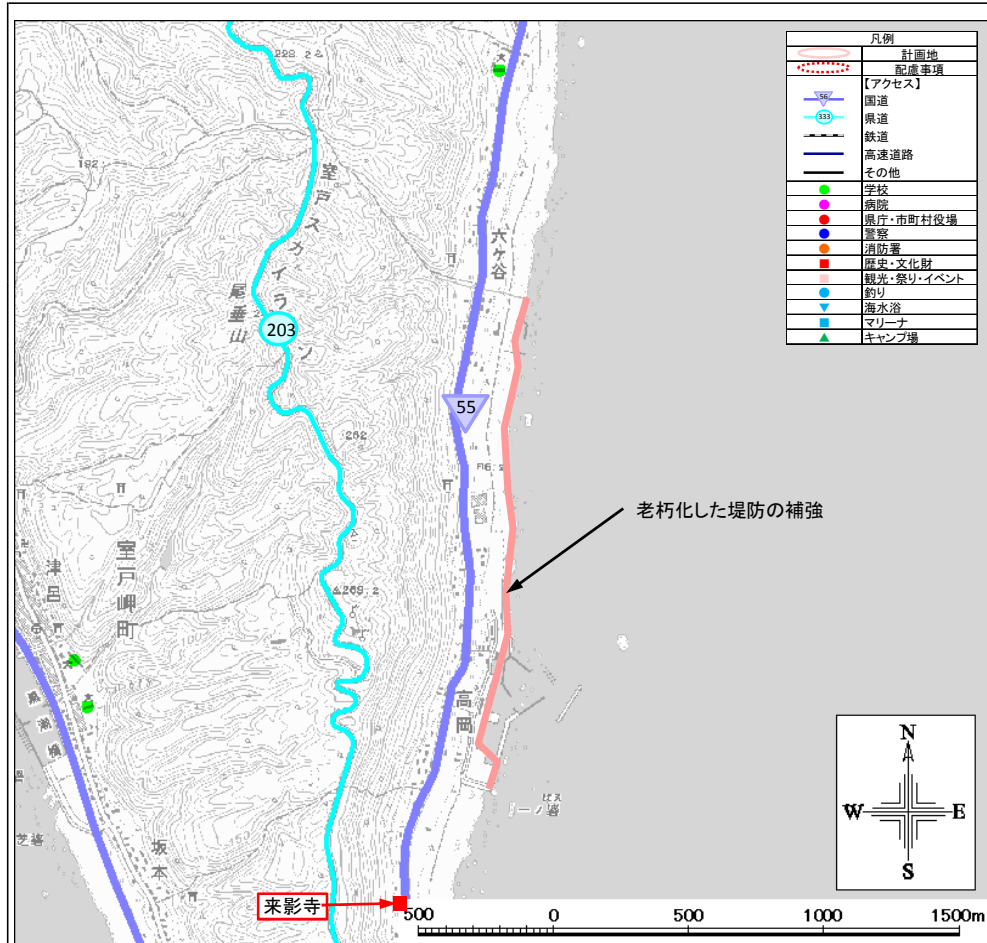
①護岸状況

②海岸状況

③背後地状況

施設整備の現状	防潮堤、護岸、樋門
被災状況	－

整備方針	南海トラフ地震・津波に備え老朽化した堤防の機能強化または回復を行う。		
計画概要	老朽化した堤防の補強を図る。		
受益範囲等	約138ha		
その他	現況天端高 <sup>※1</sup> ：	10.05m	(H25年3月末時点)
