## 第3編 平成25年度（工事11年次）の環境モニタリング調査

### 第1章 平成25年度の吉野川下流域の流量、降水量の変化と、吉野川河口における干潟の経年的な変化

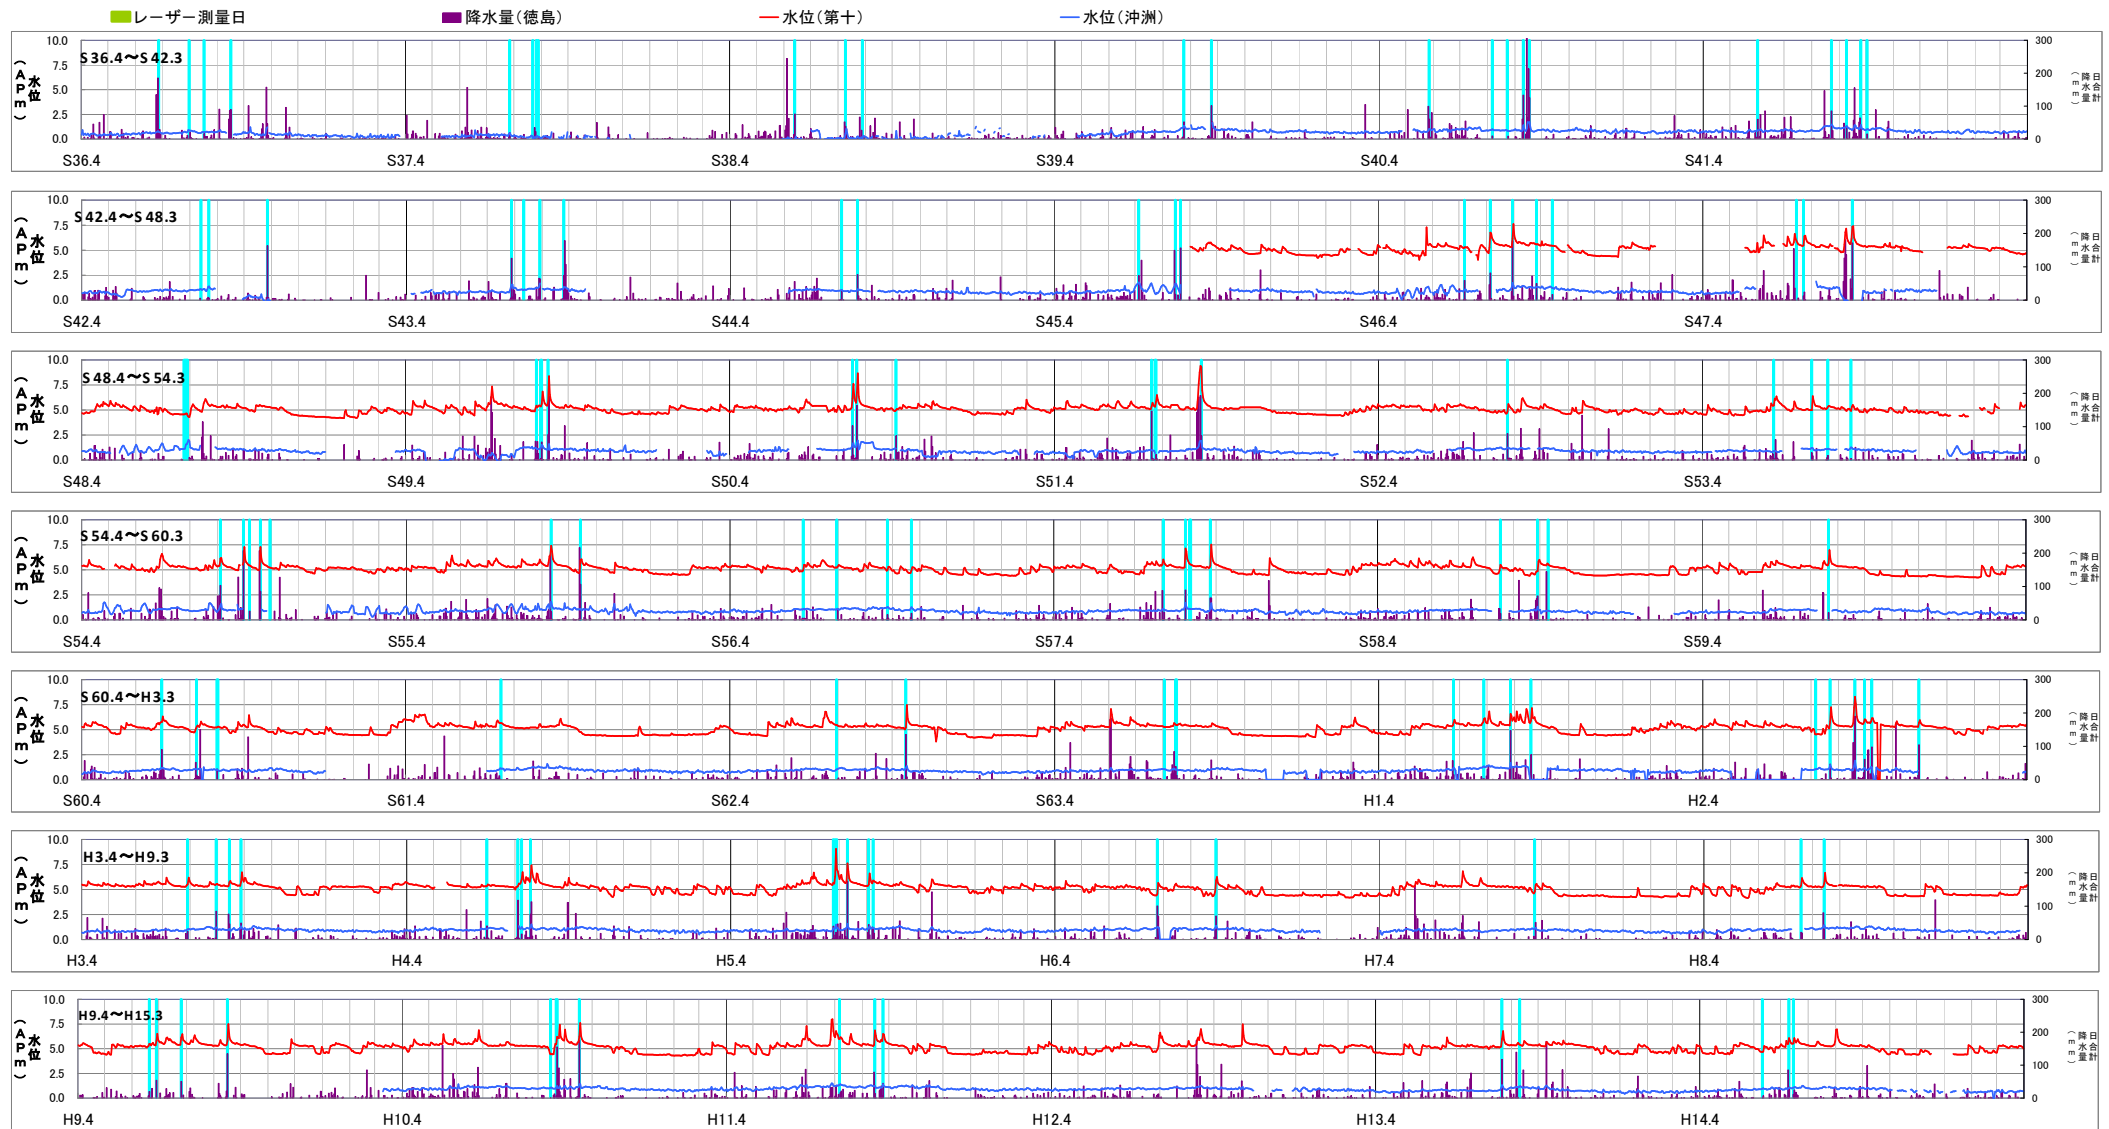
図 1-1-2(1) 昭和 36～平成 14 年度の降水量、水位等の変化

＜過去の水位、降水量等（昭和 36 年 4 月～平成 15 年 4 月）＞

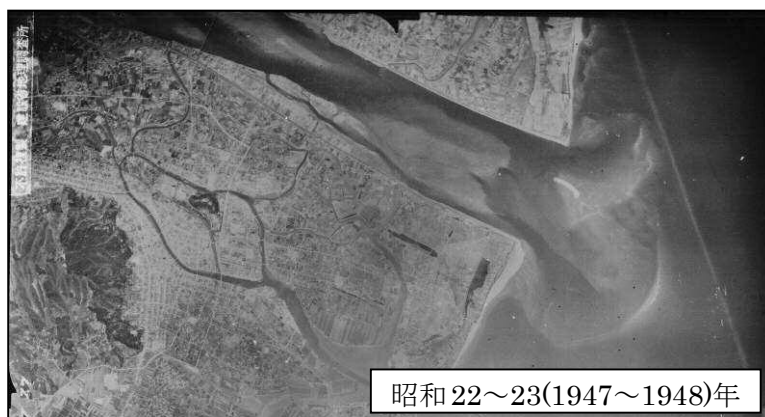
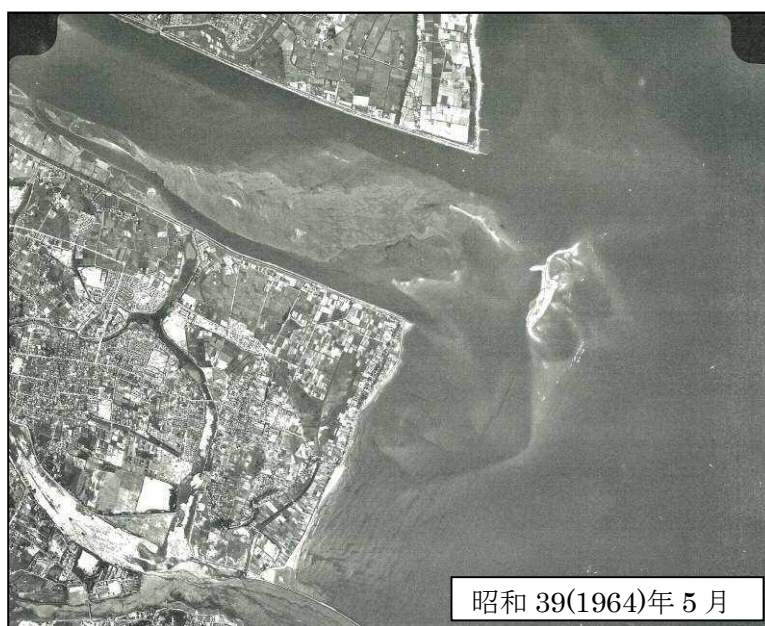
図 1-2-1 (1) 航空写真でみる吉野川河口の変遷（昭和 22～23、37、39 年）

- ・白黒写真のため、やや不明瞭ではあるが、昭和 22～43 年頃までは、河口干潟が近年の形に比べ左岸方向および河口の外側まで広がっている。この左岸側と河口外側および干潟縁部の形状は、撮影時期により不規則に変化している。
- ・河口干潟の右岸側水路部が概ね確認でき、近年同様右岸側は河口から海域まで通水している様子が見受けられる。
- ・住吉干潟の中州は、昭和 22 年から継続して確認できる、中州の形状は撮影年により若干の相違があるものの、住吉干潟周辺の形状は近年と概ね同様な形であることが確認できる
- ・河口干潟と住吉干潟の間のみお筋は、どの撮影時も概ね確認できるが、昭和 39 年には確認されず河口干潟と住吉干潟中州が接合している。

- ①河口干潟は、昭和 20～40 年代には川筋を大きく塞ぐ程左岸側や河口外側まで広がっていたが、昭和 60 年以降は河口外側への広がりは見られなくなった。左岸方向への広がりも概ね同様の傾向であったが、平成 17 年以降は緩やかではあるが左岸方向へ砂州が延びつつある傾向が窺われる。
- ②住吉干潟は、中州縁部でやや短期的な変化が認められるものの、形状的には著しい変化は確認されていない。
- ③河口干潟河口部から右岸川岸に延びる砂州が、不規則に伸縮を繰り返している事が確認された。平成 15 年度以降の記録から、この砂州は出水による衝撃と堆積による伸長を長期的なスパンで繰り返している可能性が窺われる。

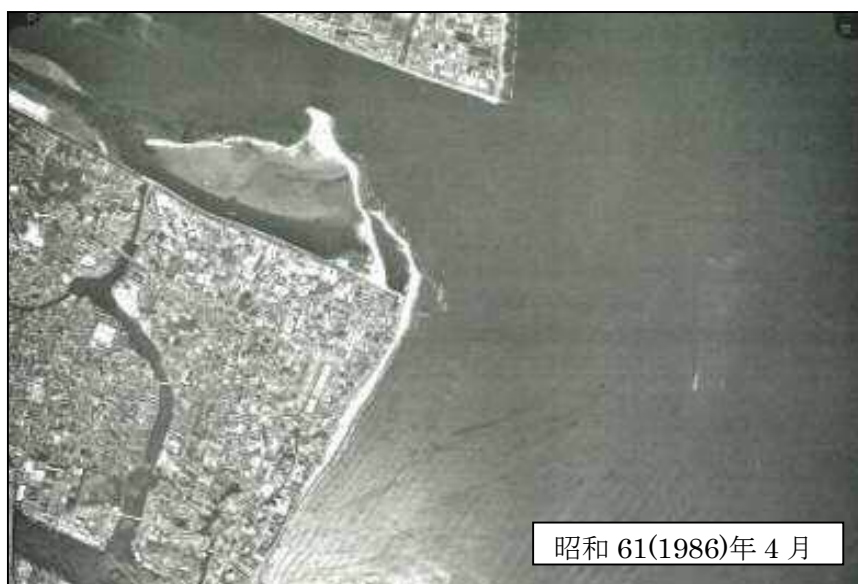
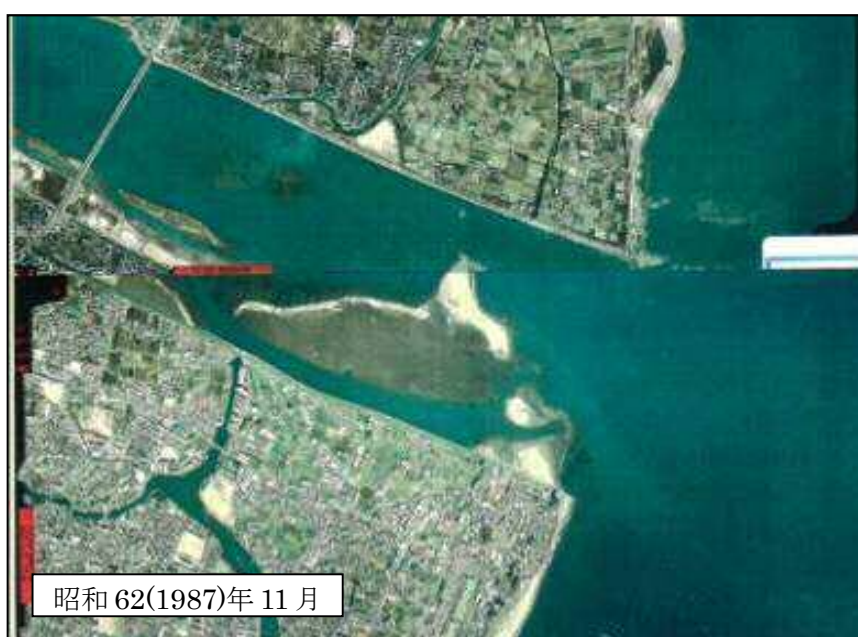
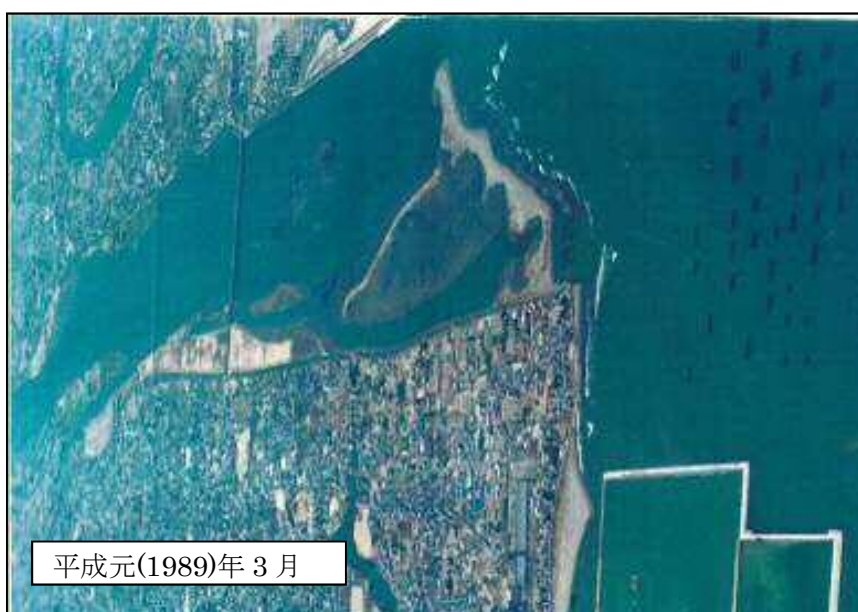
図 1-2-1 (3) 航空写真でみる吉野川河口の変遷（昭和 61 年 4 月、62 年 11 月、平成元年 3 月）

- ・昭和 61 年～平成 5 年の航空写真と、昭和 50 年以前の航空写真を比べると、昭和 50 年までは確認された河口外側への広がり、昭和 61 年以降確認されなくなった。
- ・河口干潟は、概ね三角形に近い形状になり、本モニタリング開始当初と概ね同じ形状になっている。
- ・右岸河口部から延びる砂州が、右岸川岸に接続している写真が多数確認される。
- ・河口干潟の縁部は、昭和 50 年以前と同様に撮影時期により不規則に変化している。
- ・住吉干潟は右岸側、中州ともに大きな形状変化は確認されなかった。

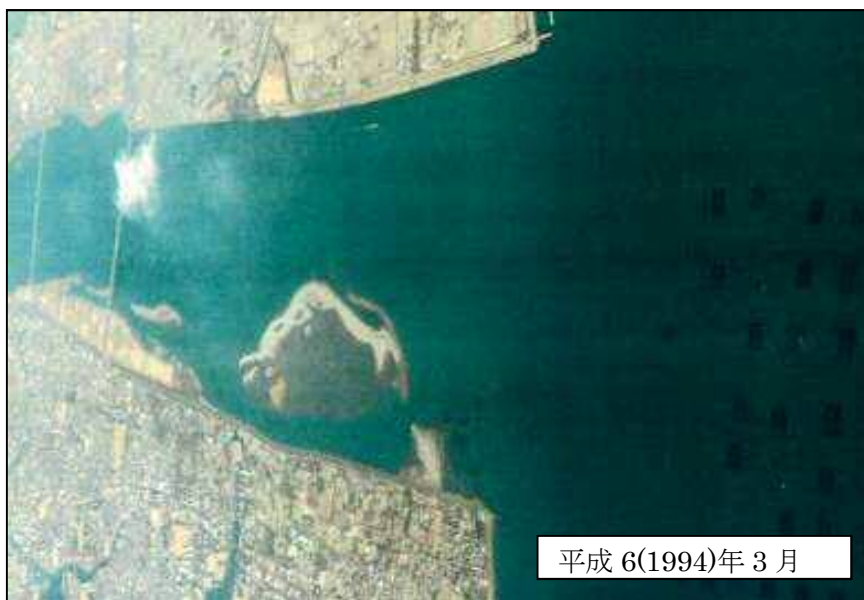
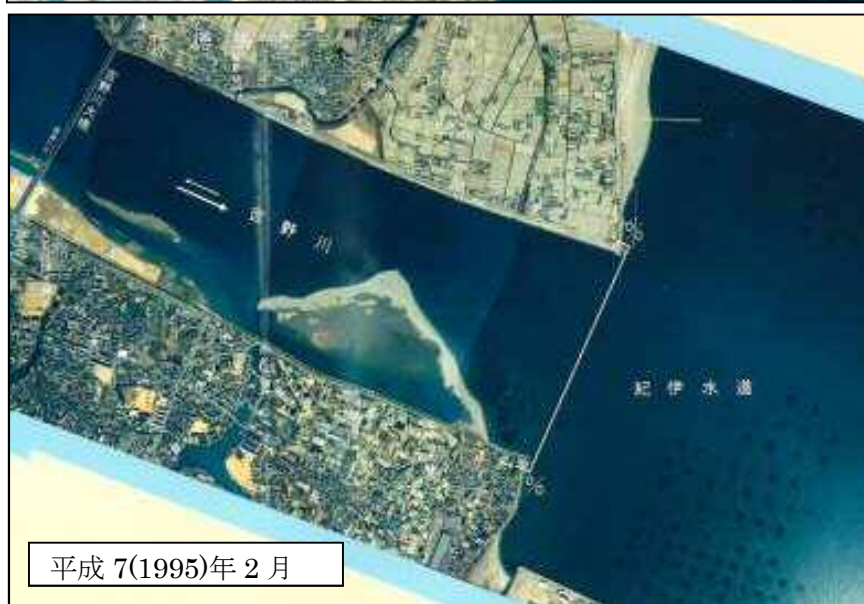
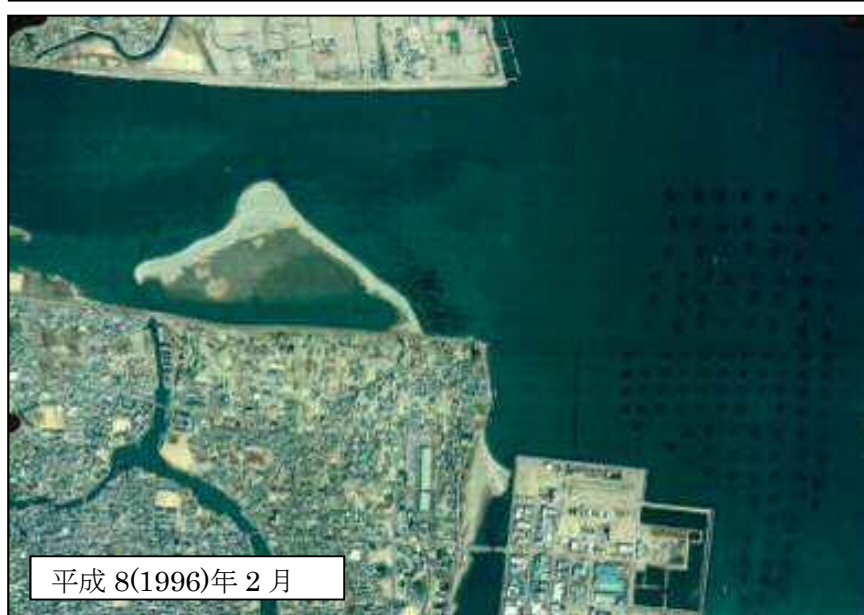
図 1-2-1 (5) 航空写真でみる吉野川河口の変遷（平成 6 年 3 月、7 年 2 月、8 年年 2 月）

- ・河口干潟の大まかな形状は、平成 5 年以前と大差ない様に見受けられる。
- ・河口干潟の右岸水路部は、河口干潟から延びた砂州により遮断されている事が多かったが平成 6 年、12 年には河口から海域まで通水している状態であった。
- ・河口干潟の縁部は、昭和 50 年以前と同様に撮影時期により不規則に変化しており、この傾向は左岸側の河口寄りで顕著であった。
- ・住吉干潟は右岸側、中州ともに大きな形状変化は確認されなかった。

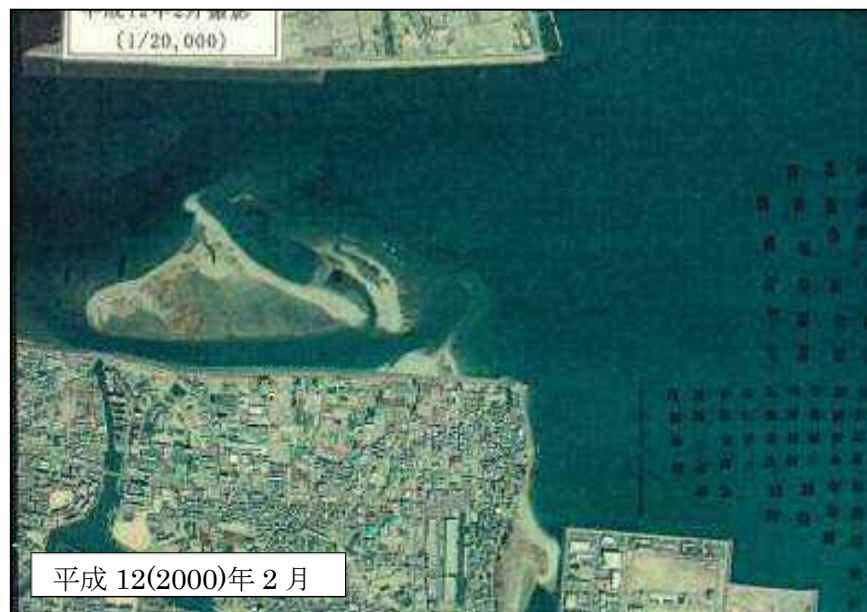
図 1-2-1 (7) 航空写真でみる吉野川河口の変遷 (平成 12、15 年、16 年 3 月)

- ・平成 15 年の撮影記録と、平成 12 年の撮影記録を比較すると、河口干潟中央部で左岸方向に延びていた砂州が短くなる傾向にあった。この河口中央部付近の砂州は、平成 16 年 11 月には一旦消滅し、干潟形状は以前の三角形に近い形から、楕円形に近い形に変化した、その後は不規則に伸縮しつつも緩やかに右岸方向に延びつつある傾向が窺われる。
- ・河口干潟の右岸水路部は、平成 15 年、16 年 3 月には河口干潟から延びた砂州により、河口と遮断されていたが、平成 16 年 10 月に海域まで通水している。その後平成 20 年度秋季までは通水状態が継

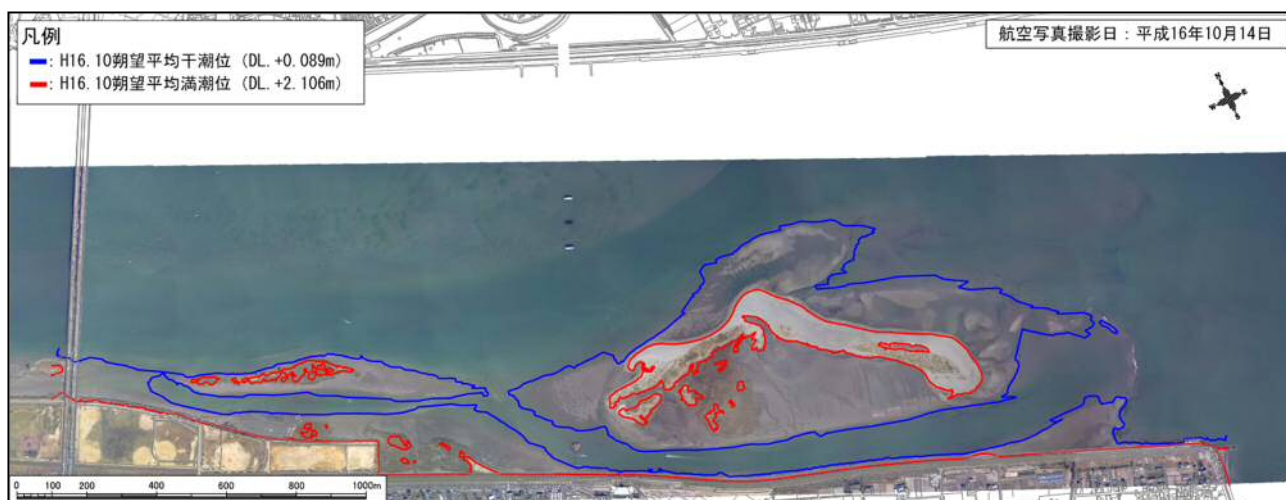
図 1-2-1 (8) 航空写真でみる吉野川河口の変遷 (平成 16 年 10、11 月、17 年 3 月)

続しているものの、河口干潟から右岸方向へは緩やかに砂州が延びている状況が確認出来る。

- ・河口干潟の縁部は、平成 12 年以前と同様に撮影時期により変化している。特に河口干潟上流側の高地盤帯（潮上帯より地盤の高い部分）は平成 16 年 10 月に 50m 程度河口側へ後退した。この高地盤帯は平成 15 年には上流側から干潟中央部付近まで連続していたが、平成 16 年 11 月には上流端から約 100m の位置にみお筋が形成され分断された。
- ・住吉干潟は右岸側、中州ともに大きな形状変化は確認されなかった。
- ・平成 16 年度は、7～10 月の間徳島県周辺に多数台風が接近し吉野川も頻繁に出水している。上記の河口干潟河口部から右岸川岸方向への砂州消失と、上流側高地盤帯の形状変化は、出水による強い衝撃により発生した事が確認できる。
- ・平成 23 年度及び平成 25 年度は、秋頃に発生した台風によって地形が大きく変化していた箇所が、再び戻る様な傾向が見られた。具体的には、河口砂州の右岸側の東端が出水によって消失していたが、再び繋がっていることが確認された。これは、吉野川河口の特徴である、出水によって沖合に流出した土砂が堆積することによって河口テラスが形成され、そこから非出水期に波浪や潮流によって戻ってくる事が要因と考えられる。すなわち、この変化が特異なものではなく、吉野川河口の特徴の中で生じた普遍的な現象が生じたと考えられる。
