ウニの食害に強い藻場造成技術の開発

棚田教生

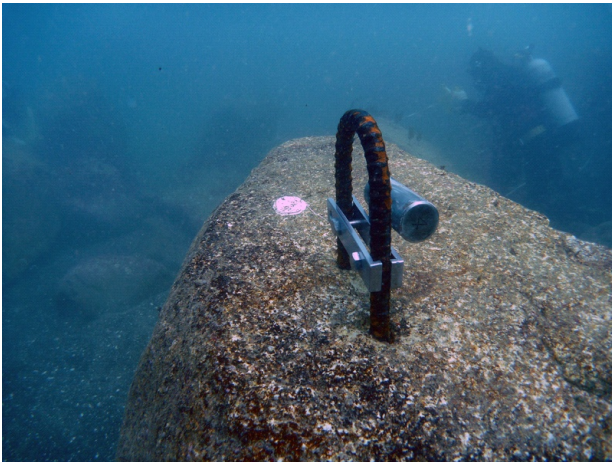
写真1. 志和岐地先の単体礁に取り付けた加速度ロガー計

平成26年12月24日に美波町志和岐漁港東の公共藻場造成工区に隣接して設置した単体礁(図2)について、平成27年7月~11月に潜水調査により基質の安定性についてモニタリングした。各単体礁に加速度ロガー計を取り付けて礁の動きを把握するとともに(写真1)、基点からの礁の距離を測定し、礁の移動状況を調べた。

その後、8月下旬にも台風接近に伴う大きな波浪が県南部沿岸で発生した。このとき、各単体礁に取り付けた加速度ロガー計には加速度が記録されており、各礁に動揺が発生したものと考えられた。波高計の観測値から、このときに発生した波浪に伴う最大流速は3.5m/s前後と推定され、これまでの木岐および志和岐における現地実験のなかでは最も大きな値であった。しかし、その後の9月4日の調査時には、基点からの各礁の位置の変化は数cmとほとんど変化がなく、転倒も見られなかった。その後は調査を終了した11月17日まで礁の移動は認められなかった。これらの結果から、相当程度大きな波浪の影響を受けても単体礁の安定性は高いことが明らかになったが、転倒する際の限界条件までは明らかにできなかったため、今後はこの点について知見を集積する必要がある。

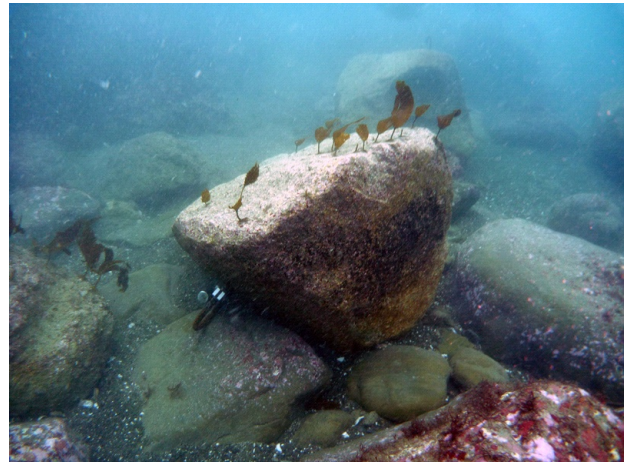
写真3. 志和岐地先で横転した単体礁 (平成27年7月)

平成27年7月中旬に台風11号が徳島県に接近・上陸したため、県南部沿岸では大きな波浪が発生した。その後の7月29日の調査では、設置した10基のうち2基に転倒が確認された。転倒した2基は、いずれも設置時に上面であった面が側面に横転していた (写真3)。また、礁の位置についても移動が確認されたが、当初の設置地点からの移動距離は、いずれも礁の大きさ1基分程度までであった。

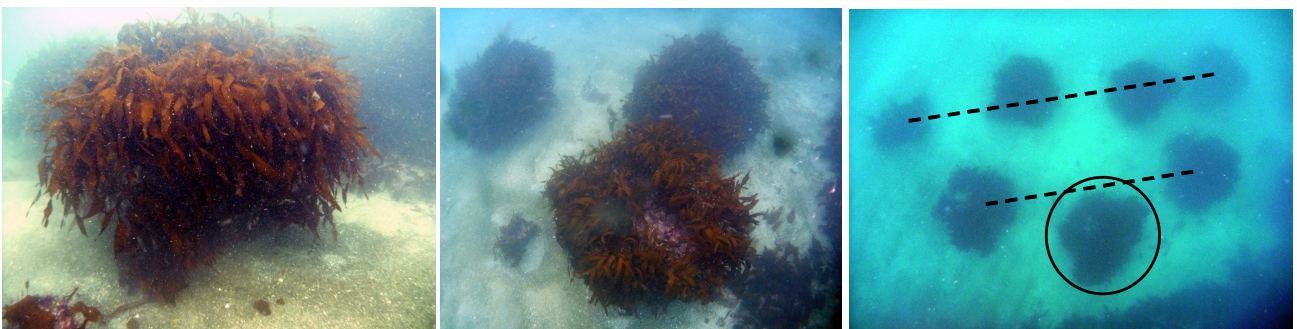
写真2. 木岐地先の単体礁に形成されたカジメ場 (右端の写真で囲んだ礁が、当初の設置ライン (点線) から、手前の天然岩礁方向に少し動いたと考えられる) (平成27年4月28日)

平成27年4月28日の調査では、単体礁に着生したカジメ類は食害等で消失することなく順調に生長し、各礁には3年目までの年級群から成る良好なカジメ場が形成されていた(写真2)。本調査は、平成26年10月中旬に台風19号が徳島県に上陸した後初めての調査であったため、大きな波浪による単体礁への影響が懸念されたが、礁は10基とも転

水面から撮影した写真では、藻場が形成された各単体礁が明瞭に認識でき、1基は他の礁と比べると手前の天然岩礁寄りに位置していた (写真2)。ただし、当初の設置地点からの移動距離は、礁の大きさの半分程度と推定され、大きな移動は発生していなかった。
