磯焼け対策緊急整備事業（阿南地区）

漁場環境保全創造事業

棚田教生

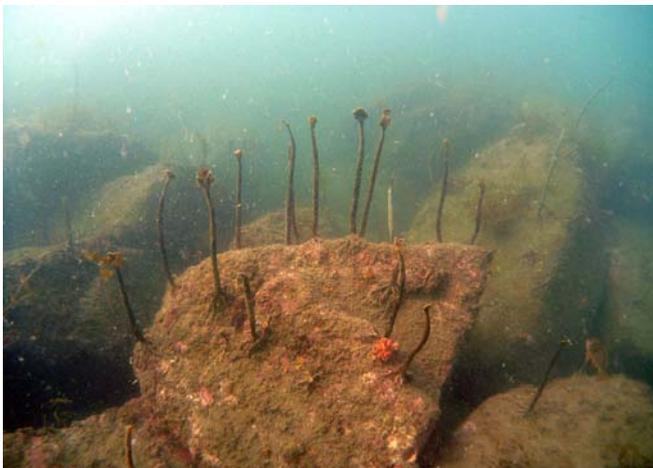
平成26年11月28日、投石礁において大規模な磯焼けを確認した。平成26年3月には、投石礁にはカジメが被度100%で繁茂していたが、その8ヶ月後にはカジメは葉状部が消失し、ほぼ茎だけの状態となっていた（写真1）。わず

写真1. 福村工区で発生した磯焼け（平成26年11月28日）

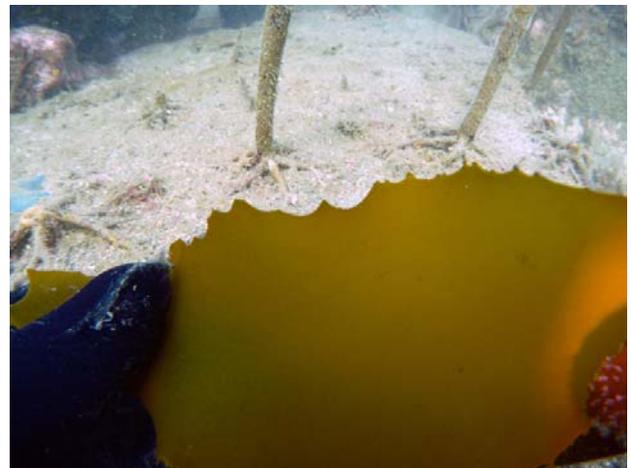
かに残された葉状部を観察したところ、平成24年度に観察されたアイゴによると考えられる食害痕と同様の痕跡が認められた（写真2）。磯焼けの発生時期、発生状況及び食害痕が平成24年度と酷似していることから、今回の磯焼けの発生も主にアイゴの食害によるものと考えられた。

写真2. カジメに認められた食害痕（平成26年11月28日）

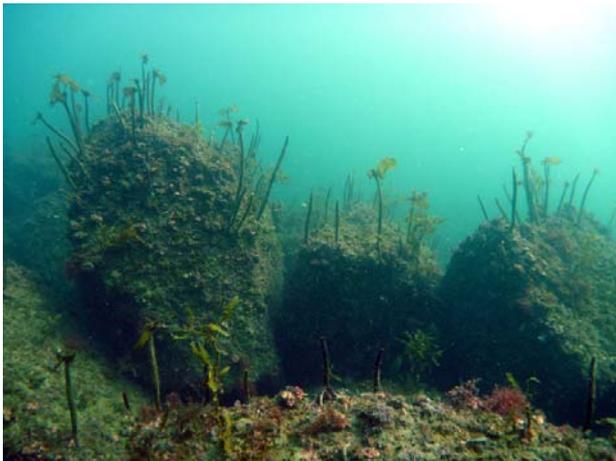
平成26年12月9日、投石礁において大規模な磯焼けを確認した。福村工区と同様に、平成26年3月には藻場が形成されていたが、12月にはカジメは葉状部が消失し、ほぼ茎だけの状態となっていた（写真3）。磯焼けの発生状況及び食害痕から、中林工区の磯焼けも主にアイゴの食害によるものと考えられた。

写真3. 中林工区で発生した磯焼け（平成26年12月9日）

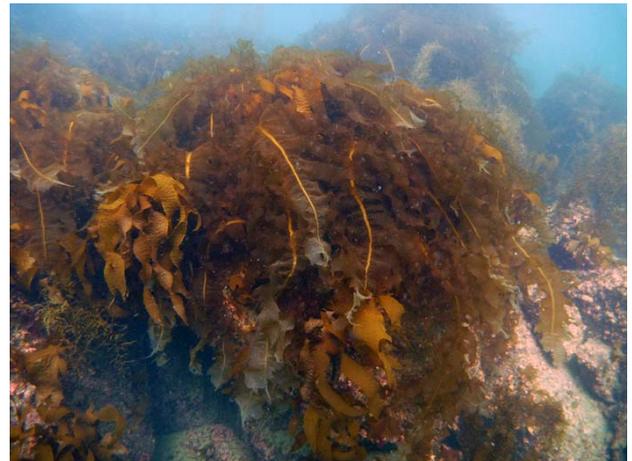
平成27年2月27日、投石礁にはカジメの幼体が出現するとともに、ワカメが被度90～100%で繁茂していた（写真4）。

写真4. 中林工区に形成されたワカメ場（平成27年2月27日）

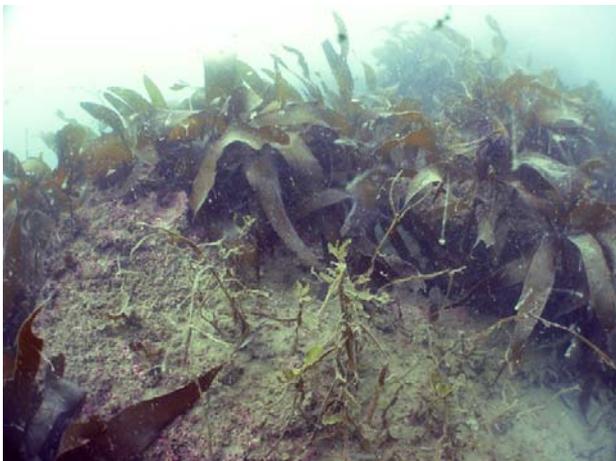
平成26年8月20日、投石礁には被度60～100%のカジメ場が形成されており、食害の影響は認められなかった（写真

写真5. 大湊工区で形成されたカジメ場（平成26年8月20日）

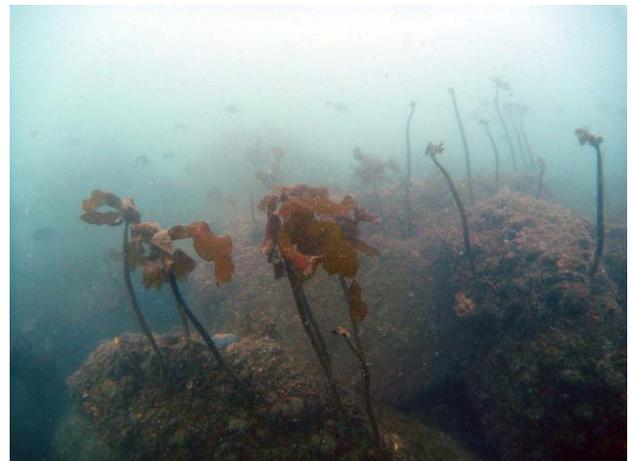
平成26年12月19日、磯焼けのさらなる進行は認められず、葉状部が残存したカジメは生長し（写真6）、カジメの被度は局所的に60～90%に回復した。

写真6. 大湊工区で回復したカジメ場（平成26年12月19日）
