磯焼け対策緊急整備事業（阿南地区）

漁場環境保全創造事業

棚田教生

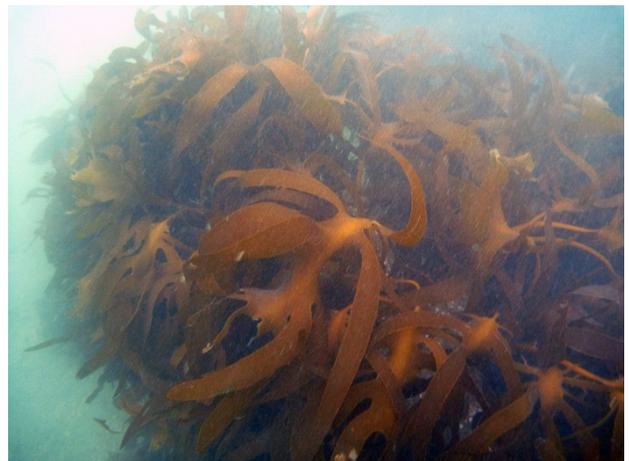
写真1. 福村工区で回復したカジメ場（平成26年2月17日）

平成26年2月17日、投石礁には被度80～90%で優占するカジメ(写真1)のほか、ヨレモクモドキ(被度30～50%)、アカモク(被度20～30%)、ホンダワラ(被度10%)、ワカメ(被度10～20%)の生育を確認した。投石礁には、ナマコが1～3個体/0.25m²、サザエが1個体/0.25m²の密度で分布していた(写真2,3)。

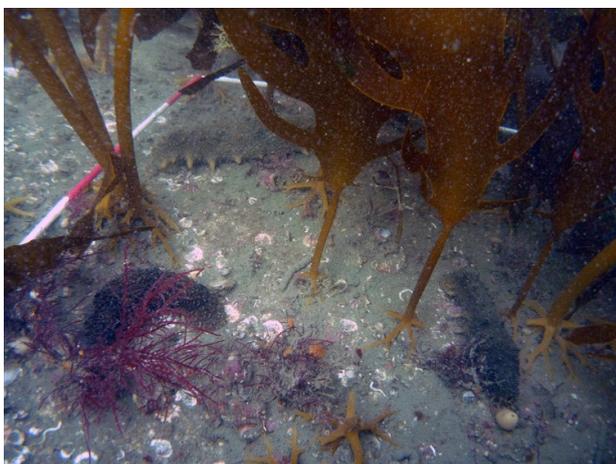
写真2. カジメ場に生息するナマコ（平成26年2月17日）

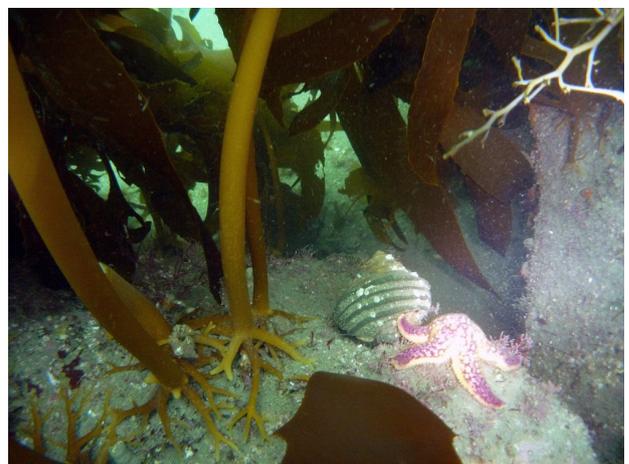
写真3. カジメ場に生息するサザエ（平成26年2月17日）

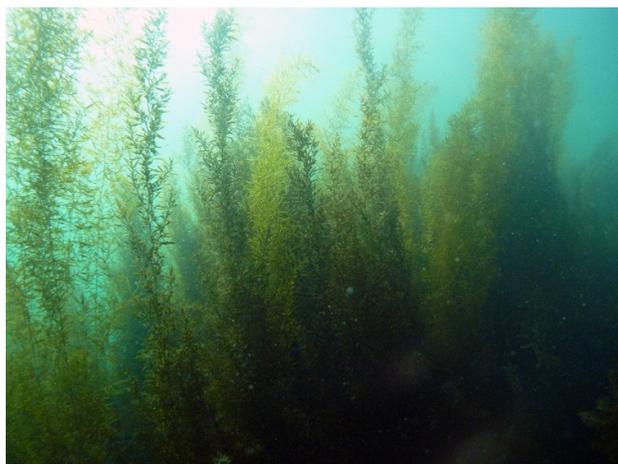
平成26年1月28日、投石礁にはホンダワラ(被度50～70%)、アカモク(被度10～30%)、カジメ(被度10～30%)からなる良好な藻場が形成されていた(写真4)。

写真4. 中林工区のカジメ場(平成26年1月28日)

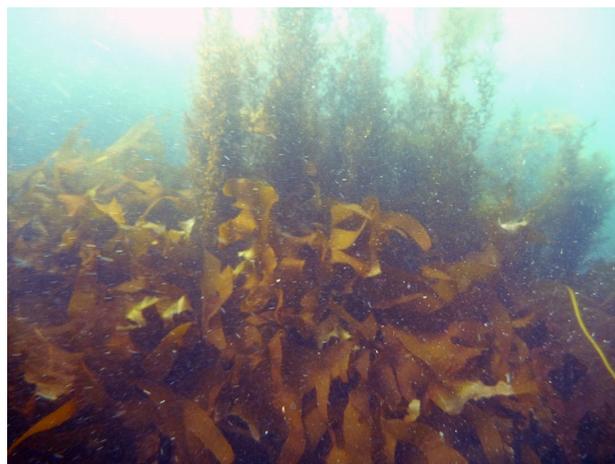
平成26年2月21日、投石礁にはホンダワラ、アカモク、カジメ(写真5)のほか、ワカメ及びヨレモクモドキがそれぞれ被度10～30%で生育していた。ワカメは局所的に被度90%、生育密度18個体/0.25m²で繁茂していた。

写真5. 中林工区のカジメ・ガラモ場(平成26年2月21日)

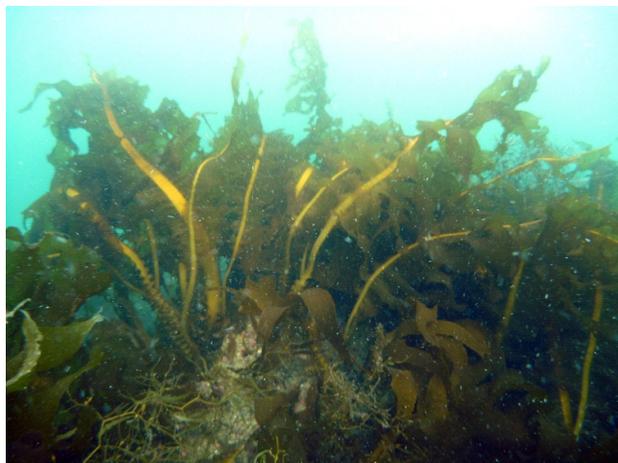
平成26年3月19日も、ホンダワラ、ワカメ、カジメ等からなる藻場は維持されていた。主要種の水深3.1～5.9mにおける平均生育密度は、ホンダワラが5.3個体/0.25m²、カジメが5個体/0.25m²、ワカメが2.7個体/0.25m²であった。ワカメは前回調査時と同様に、局所的には高密度で生育しており、大型個体の平均全長は121cmであった(写真6)。

写真6. 中林工区のカジメ場(平成26年3月19日)

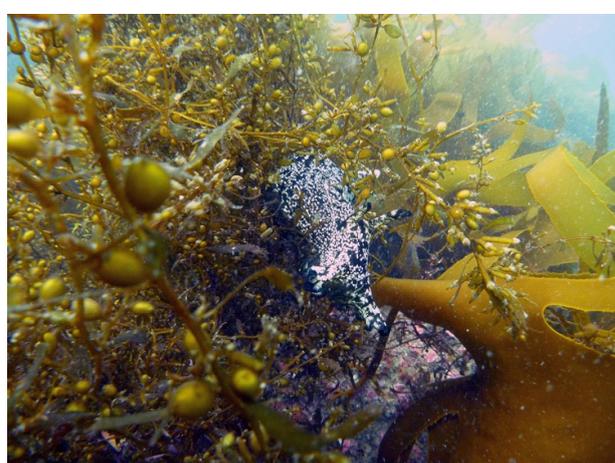
写真7. 海藻を摂食するアメフラシ(平成26年3月19日)

た。一方で、食害生物の1つであるアメフラシは、平成26年3月19日に複数個体の生息が確認され、多いところでは2個体/0.25m²の密度でホンダワラ類及びカジメを摂食していた(写真7)。アメフラシによる食害の影響は不明であるが、当工区では造成藻場が継続して良好に維持されていることから、その食圧は軽微であると考えられた。

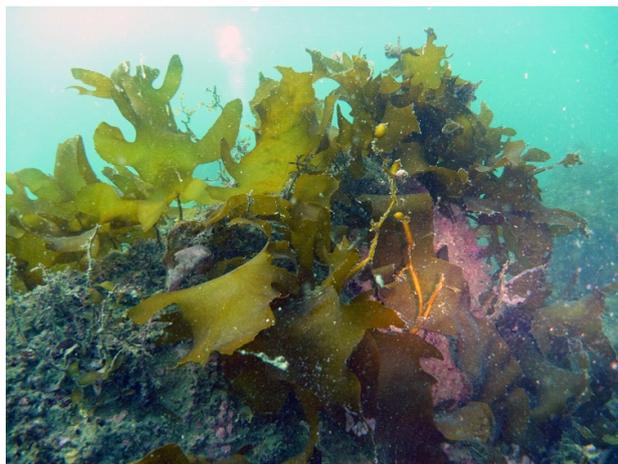
平成25年12月5日、投石礁にはカジメが被度30～70%で繁茂しており、磯焼けからの藻場の回復が認められた(写真8)。カジメは、平成25年2月8日に出現が確認された多数の幼体が生長したものであり、全長30～40cmの1年目藻体で構成されていた。また、ヨレモクモドキも被度10～30%で生育していた。

写真8. 生長したカジメの1年目藻体(平成25年12月5日)

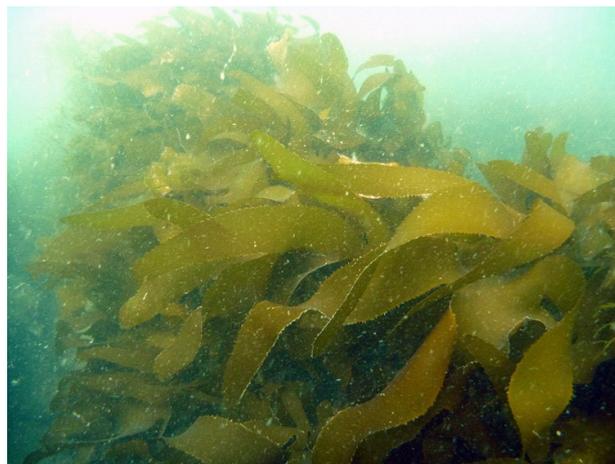
平成26年3月7日、投石礁のカジメの被度は40～100%に増加し、水深5.5～8.5mにおける平均生育密度は15.7個体/

0.25m²、大型個体の平均全長は65cmであった(写真9)。また、ワカメが局所的に被度20～30%で生育していた。投石の隙間には、イセエビの生息が確認された(写真10)。

写真9. 大渦工区に形成されたカジメ場(平成26年3月7日)

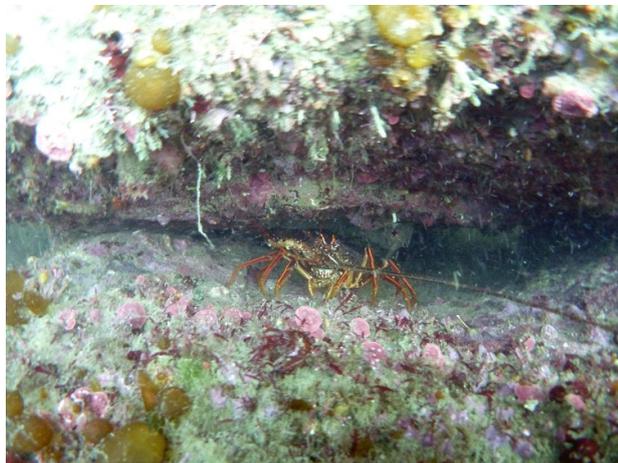
写真10. 基質の隙間に生息するイセエビ(平成26年3月7日)

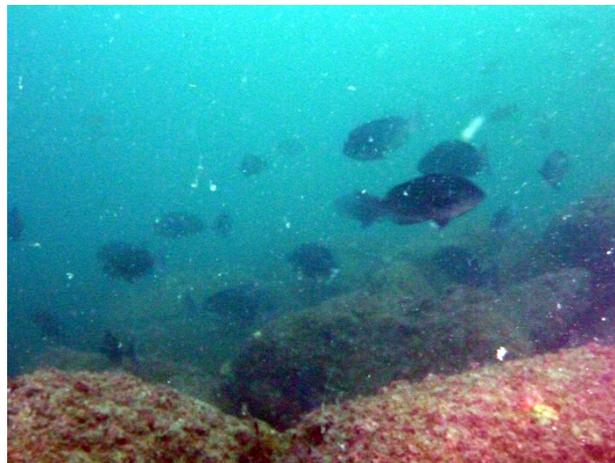
□ 投石礁周辺におけるウニ類(ムラサキウニ、アカウニ)の生息密度は、期間を通じて多いところでも1個体/0.25m²であり、ウニの食害の影響は昨年度同様に軽微であると考えられた。植食性魚類であるメジナ類については、平成25年12月5日に投石礁周辺で全長20～40cmの100個体以上の群れが観察された(写真11)。メジナ類による食害の影響は不明であるが、当工区では平成25年2月8日に出現したカジメの幼体が、12月5日まで消失することなく生育していたことから、少なくともカジメに対しての食圧は大きくないものと考えられた。

写真11. 投石礁で観察されたメジナ類(平成25年12月5日)
