磯焼け対策緊急整備事業（阿南地区）

漁場環境保全創造事業

棚田教生・中西達也

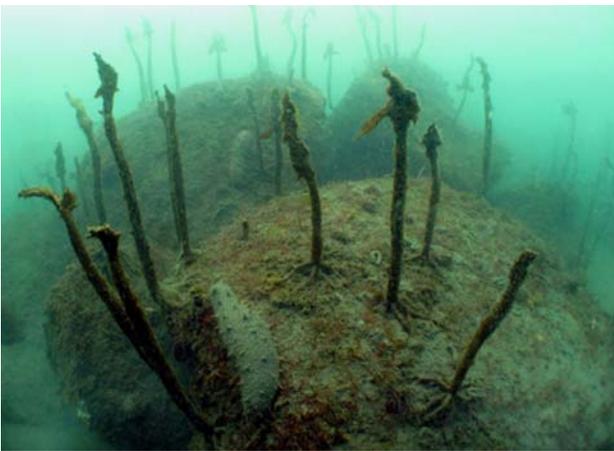
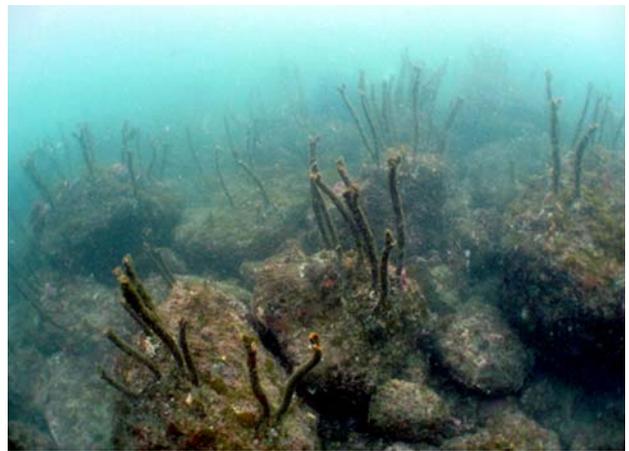
平成24年12月14日に投石礁において大規模な磯焼けを確認した。平成24年3月1日にはカジメ、アカモク等が繁茂し、良好な岩礁性藻場が形成されていたが、12月の調査時にはカジメは葉状部が消失し、ほぼ茎だけの状態になっていた（写真1）。また、アカモク等のガラモも局所的に残っているのみで、その量は大きく衰退していた。

さらに、アワビなどの採貝漁場となっている沖合の天然藻場の状況も調査したところ、サガラメ、カジメ、ガラモがほぼすべて茎のみの状態になっていた（写真1, 2）。現場で採集した海藻の茎や葉には、魚類が食べたと思われる痕跡が多数確認された（写真3）。カジメの葉状部に残された細い筋状の傷などから、アイゴの噛み跡であると判断された。また、現地の漁業者への聞き取り調査から、平成24年は夏季から秋季にかけて福村地先にアイゴが

写真1. 福村地先の人工藻場（左）及び天然藻場（右）で発生した磯焼けの状態（平成24年12月14日）

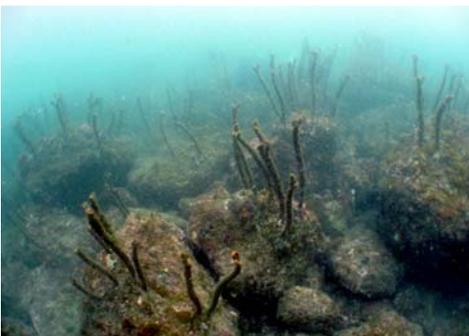
写真2. 福村地先におけるガラモ場の衰退（平成24年12月14日）

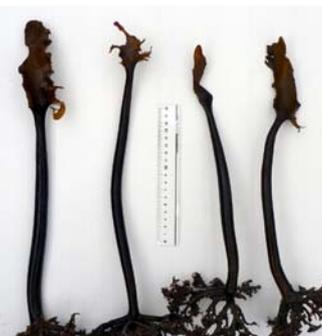
写真3. 福村地先で採集されたカジメ

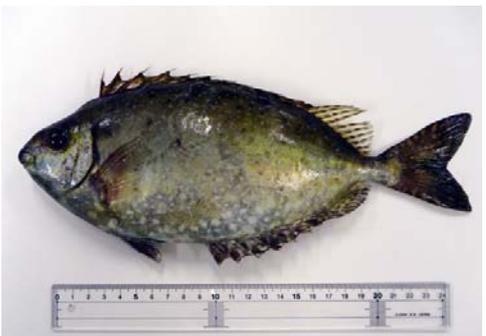
写真4. 福村地先の定置網で漁獲されたアイゴ（平成24年11月8日）

非常に多く生息し（写真4），その時期の後半にあたる9～10月頃に藻場が急激に衰退したと考えられた。一方で、投石礁周辺におけるウニ類の生息密度は、多いところでも1～2個体/0.25m²であり、ウニの食害の影響は軽微であると考えられた。これらのことから、今回福村地先で確認された大規模な磯焼けの発生は、主にアイゴの食害によるものと考えられた。

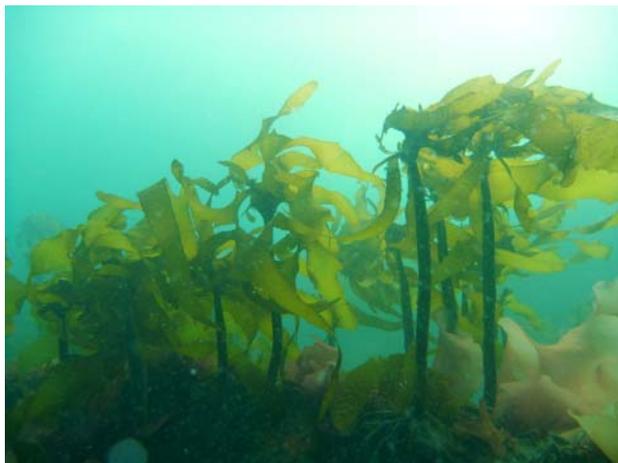
その後、平成25年2月15日には、一部残存していたカジメ、アカモク、ホンダワラが生長するとともに、カジメの幼体が多数出現しており、藻場の回復傾向が認められた（写真5）。カジメ、アカモク、ホンダワラの生育密度は、それぞれ24～56個体/m²（幼体20～112個体/m²）、16～44個体/m²、24～40個体/m²であった。

写真5. 福村工区で回復したカジメ場（平成25年2月15日）

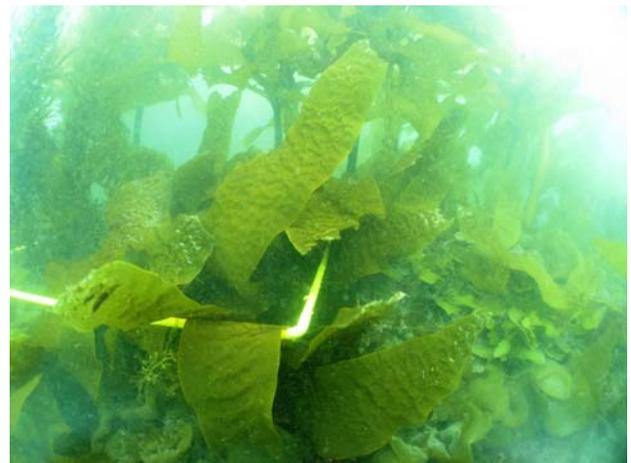
平成25年3月19日は、うねり及び濁りが強かったため詳細な調査はできなかったが、カジメ、アカモク、ワカメの生育が認められた。特にカジメの幼体は前回よりもさらに多く出現するとともに、大きく生長していた（写真6）。カジメ、アカモクの生育密度は、それぞれ12～20個体/m²（幼体148～216個体/m²）、12～16個体/m²であった。

写真6. 福村工区に出現したカジメ幼体（平成25年3月19日）

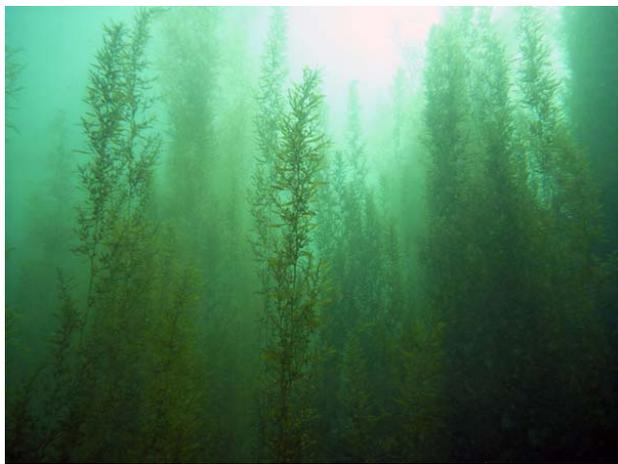
平成25年1月8日、投石礁上にはホンダワラ、アカモクからなる良好な藻場が形成されていた（写真7）。カジメは幼体が点生するものの、成体は確認できなかった。また投石礁周辺に点在する長径50cm前後の巨礫には、福村地先と同様に、ほぼ茎のみとなったカジメが多く見受けられた（写真8）。

写真7. 中林工区に形成されたガラモ場（平成25年1月8日）

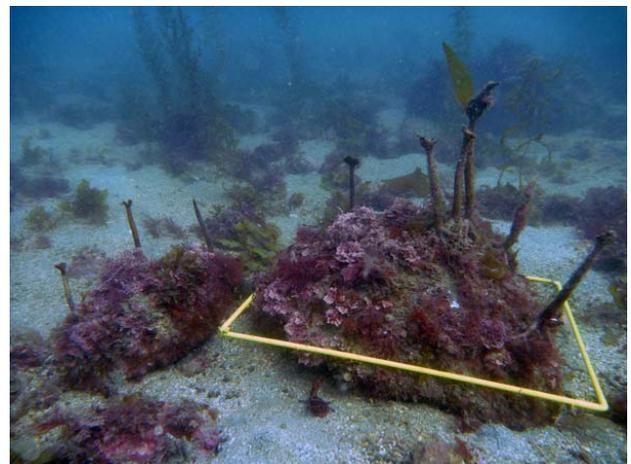
写真8. 中林地先におけるカジメ場の衰退（平成25年1月8日）

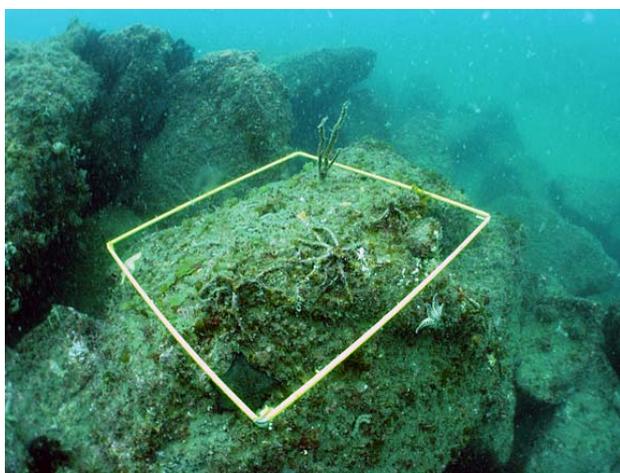
生を確認した。平成24年2月27日にはカジメ、ワカメ、ヨレモクモドキ等のガラモからなる岩礁性藻場が形成されていたが、平成25年1月の調査時にはカジメ、ガラモは茎もしくは付着器のみの状態になっていた（写真9）。磯焼けの状況が福村工区と同様であることから、発生要因はアイゴによる食害の可能性が高いと考えられた。

写真9. 大湊工区におけるカジメ・ガラモ場の衰退（平成25年1月25日）

平成21年度に造成した阿南地区の福村、中林、大湊工区では、いずれの工区も昨年度までは良好な岩礁性藻場が形成されていた。しかし、平成24年度は福村及び大湊工区で初めて大規模な磯焼けが発生し、その主要な要因は植食性魚類アイゴによる食害であると考えられた。これまでは食害生物として、主にウニ類の生息状況をモニタリングしてきたが、今後は、同時にアイゴ等魚類のモニタリングを強化する必要があると思われる。特に当地区でアイゴの大きな群れの出現が予想される夏季から秋季におけるモニタリングを実施することが重要である。

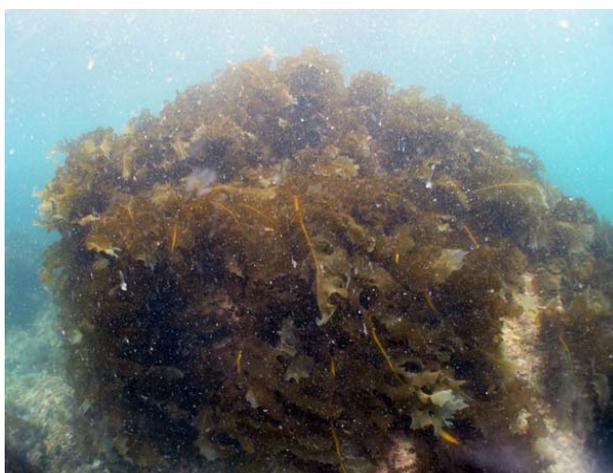
平成25年2月8日には、投石礁上にカジメの幼体が多数出現していた。投石礁周辺の藻場の状況を把握するため、近接する天然岩礁の植生を調査したところ、投石礁と同様にカジメ及びガラモはほぼ消失していたが、その場所にはワカメが大量に繁茂していた（写真10）。

写真10. 大湊地先に形成されたワカメ藻場（平成25年2月8日）

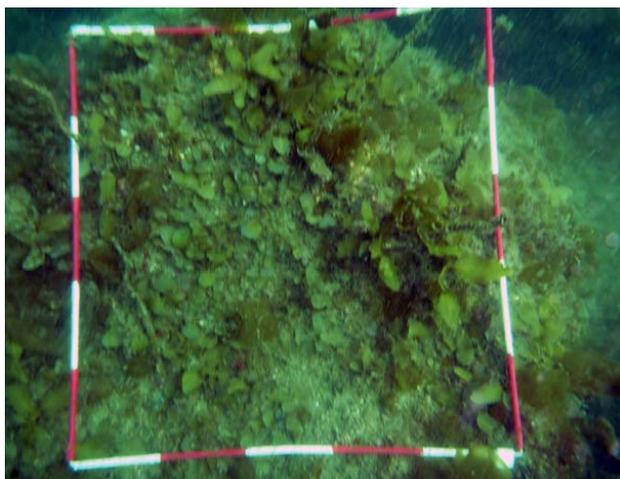
平成25年3月8日においても、投石礁に藻場は形成されていなかったが、カジメとガラモの幼体は増加していた（写真11）。カジメ、ガラモの幼体の生育密度は、それぞれ

192～240個体/m²、40～124個体/m²であった。

写真11. 大湊工区に出現したガラモ幼体（平成25年3月8日）
