磯焼け対策緊急整備事業（阿南地区）

漁場環境保全創造事業

阿南地区では平成21年度に、着生基質となる自然石を海底面にマウンド状に設置し、嵩上げて光量を確保することで、カジメ・ガラモ場を造成した。

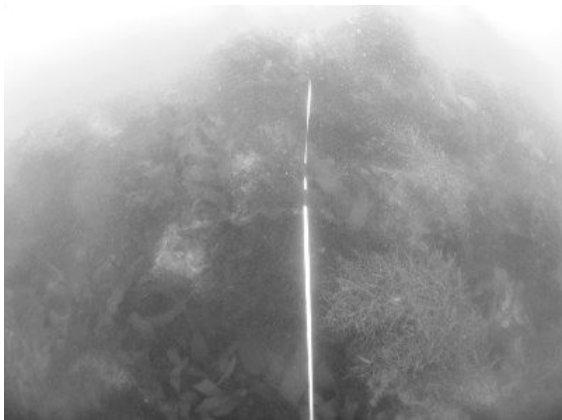
3月1日、投石礁上に浮泥の堆積があるものの、カジメ、アカモク、ホンダワラ、ヨレモクモドキ、ワカメが繁茂し、藻場が形成されていた（写真1）。

写真1. 福村区のカジメ・ガラモ藻場（平成24年3月1日）

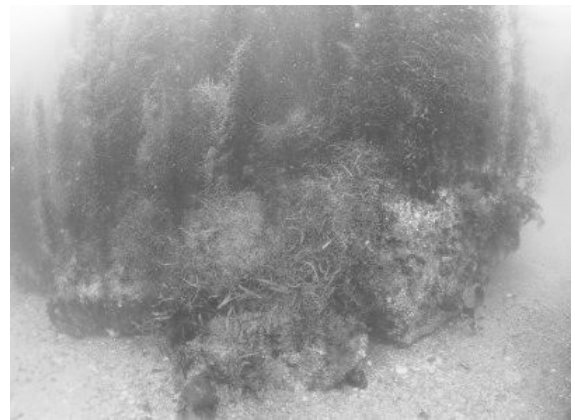
写真2. 中林工区のガラモ藻場（平成24年2月10日）

平成24年2月10日のカジメの現存量は0.3kg/m²、ガラモの現存量は28.7kg/m²であった（図2）。中林工区周辺では“いさり”によるナマコ漁がおこなわれており、基質上面に着生したガラモは、春先のナマコの再生産に浮遊幼生の着生基質として大きく寄与すると考えられる（写真2）。
