# 磯焼け対策緊急整備事業 —漁場環境保全創造事業—

播磨灘南部地区では平成18～19年度に、阿南地区では平成21年度に、着生基質となる自然石を海底面にマウンド状に設置し、嵩上げして光量を確保することで、カジメ・ガラモ場を造成した。

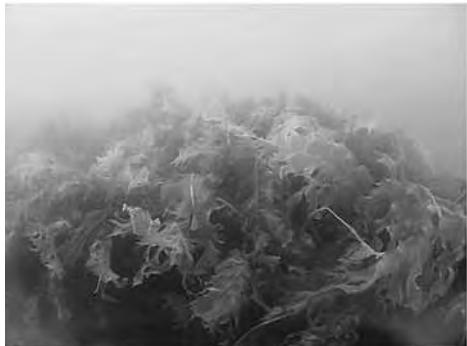
写真1. 大浦工区のカジメ藻場（平成23年3月29日）

浮泥の堆積がみられたが、3月にはアカモク、カジメ及びワカメが繁茂した。藻場造成地のほぼ全域でカジメが着生していた（写真1、図1）。

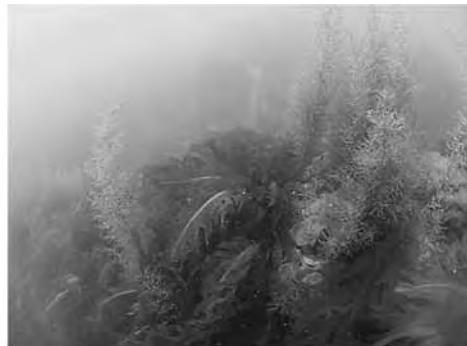
写真2. 粟田工区のカジメ、アカモク藻場（平成23年3月23日）

6月に、カジメ、ウミウチワが生育し、1～3月にはアカモク、ワカメが繁茂した（写真2、図2）。

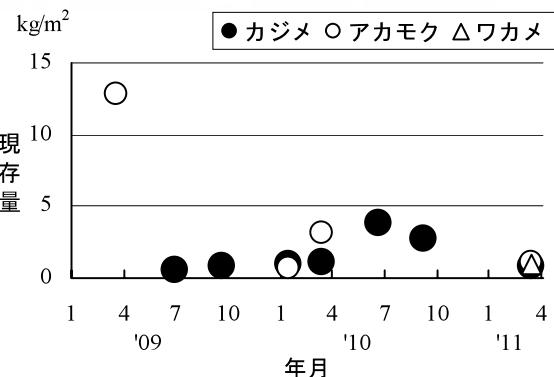
図2. 粟田工区のカジメ、アカモク及びワカメ現存量の推移

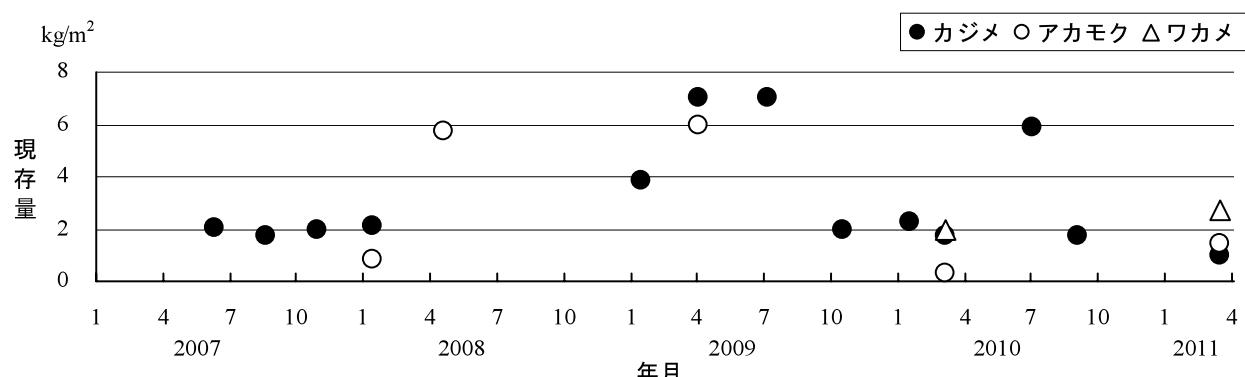
図1. 大浦工区のカジメ、アカモク及びワカメ現存量の推移

7~9月の調査では、生育するカジメ、ウミウチワの上に

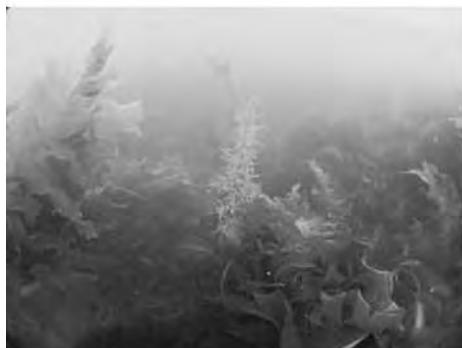
写真3. 櫛木工区のカジメ、アカモク藻場（平成23年3月23日）

9月に、生育するカジメ、ウミウチワの上に浮泥の堆積がみられた。しかし、3月にはアカモク、ワカメが繁茂した（写真3、図3）。

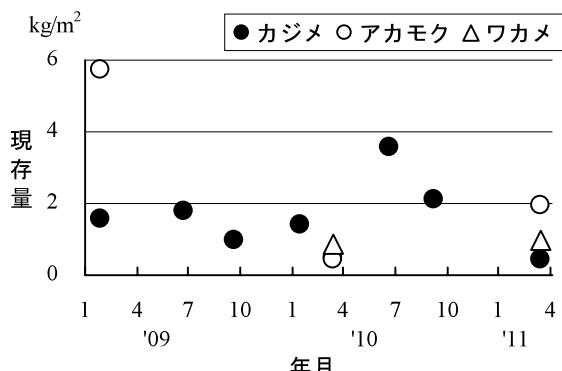
図3. 櫛木工区のカジメ、アカモク及びワカメ現存量の推移

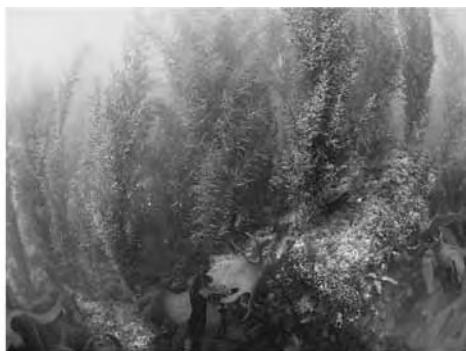
写真4. 福村工区のカジメ、ガラモ場（平成23年3月9日）

9月に、生育するカジメ、ガラモ幼体の上に浮泥の堆積がみられた。3月にはホンダワラを主体とするガラモが繁茂した（写真4、図4）。

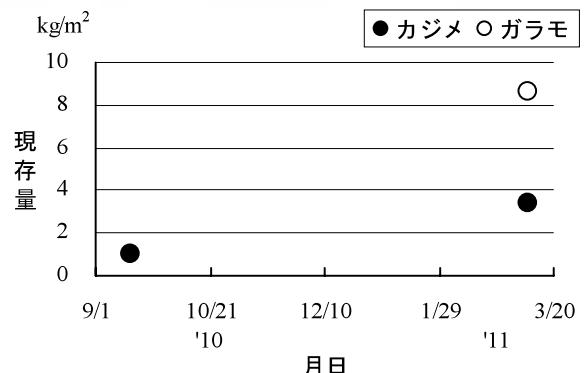
図4. 福村工区のカジメ、ガラモ現存量の推移

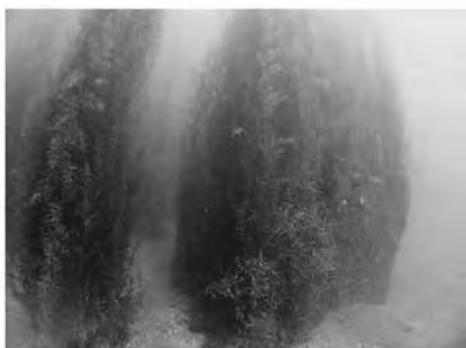
写真5. 中林工区のガラモ場（平成23年3月10日）

9月に、ガラモ幼体が多数みられた。3月にはホンダワラを主体とするガラモが繁茂した（写真5、図5）。

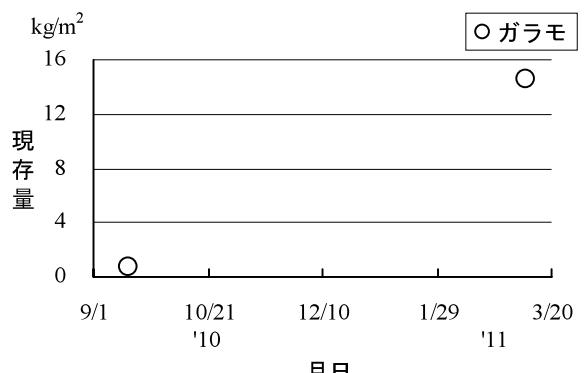
図5. 中林工区のガラモ現存量の推移
