鳴門海峡周辺の魚礁関連調査

上田幸男・高木俊裕*・大寺弘人*

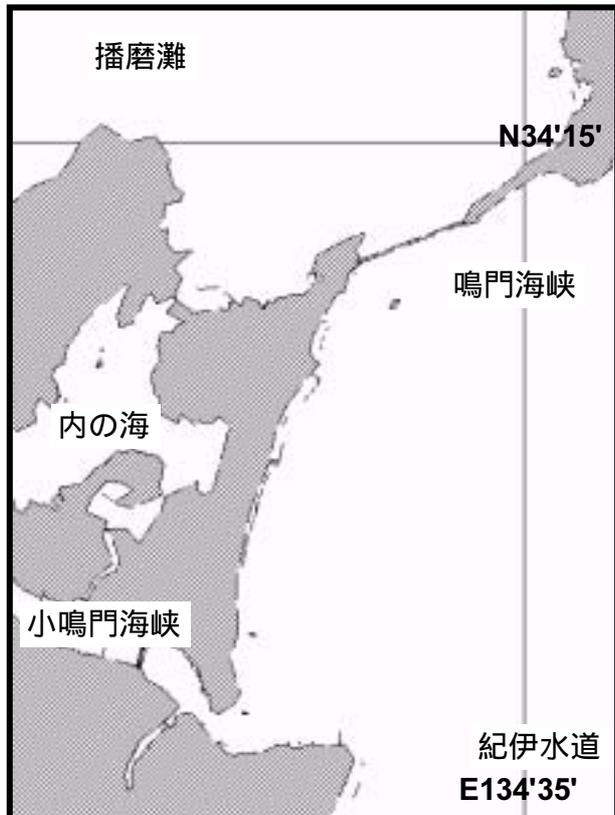
図1 ROVの調査の位置。 ～ は平成14年2月22日に、 ～ は平成14年3月22日にROV調査を実施した。

ROV調査：平成14年2月22日の調査では、鳴門海峡播磨灘側の4カ所でROV調査を実施した(図1,表1)。雨天のため、全般に水中での視界は悪かった。

平成14年3月22日の調査では，鳴門海峡紀伊水道側の4カ所でROV調査を実施した(図1)。雨天と波浪のため，全般に作業性が悪く，水中での視界も不良であった。

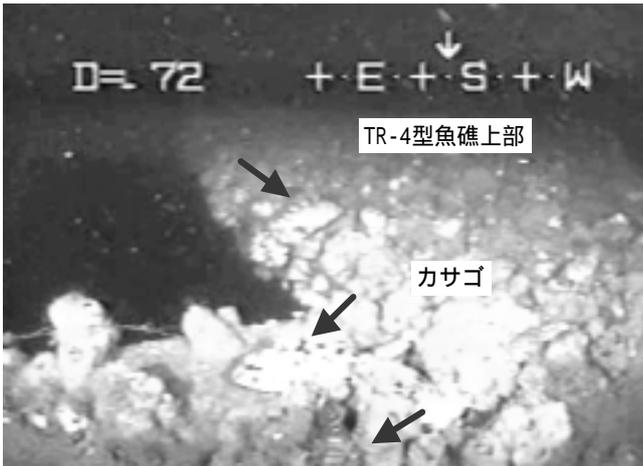
写真1 ROVにより撮影されたTR-4型魚礁上部に着底するカサゴ。図中の白字は水深(D)とカメラの方角()を示す。

平成9年度に水深65～75mの海域(図1の)に設置した大型魚礁TR-4型(テトラリーフ)は、底質が礫であり、10cm以下の洗掘がみられたが、埋没は認められなかった。魚礁において中大型のカサゴが12個体確認できた(写真1)。

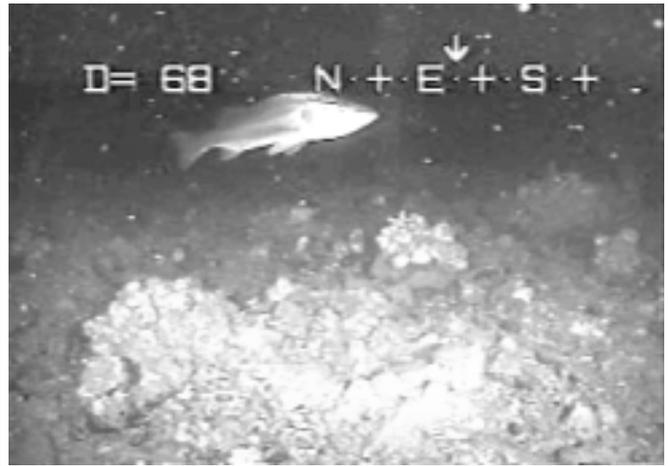
写真2 ROVにより撮影されたスリースターリーフ下部に蜻集するスズキ。ROVのライトに蜻集してきたがすぐに逃避した。

平成11年度に水深63～72mの海域(図1の)に設置したと推定される大型魚礁TR-4型及びブリースターリーフでは、底質が礫及び貝殻であり、約5cmの洗掘がみられたが、埋没は認められなかった。魚礁において中大型のカサゴが5

個体，大型のスズキが1個体及び全長20cm前後のマダイを3個体確認した(写真2,3)。この海域では水中での視界は悪く，ライトを点灯して1m前後であった。ROVが魚礁横に着底後，ライトを消灯して5分静止した後，点灯すると魚礁付近に蜻集するマダイを確認できたが，点灯後は即座に一散した。このことから，カサゴ，アイナメはライトを点灯しても逃避しないが，マダイは逃避するものと考えられた。

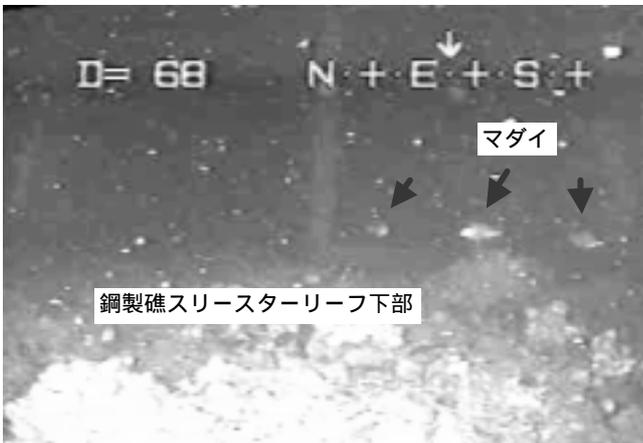
写真3 ROVにより撮影されたスリースターリーフ下部に蜻集する小型マダイ。ROVのライトを消灯すると蜻集するが、点灯すると一散する。

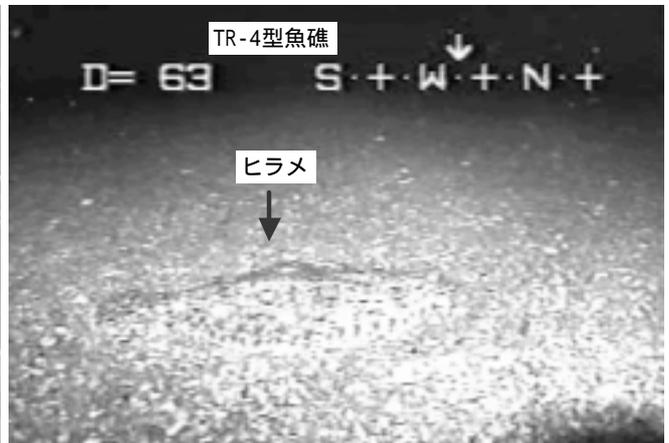
写真4 ROVにより撮影されたTR-4型魚礁近辺に着底するヒラメ。背後にTR-4型魚礁が存在する。

平成3年に水深58mの海域(図1の)に設置した大型魚礁TR-4型では潮流の影響により，約1m程度の洗掘と20cm前後の埋没を確認した。底質は粗砂であり，周辺で中型のヒラメを1個体確認したほか，TR-4型礁にイカ釣り用の餌木が2個掛かっていた。

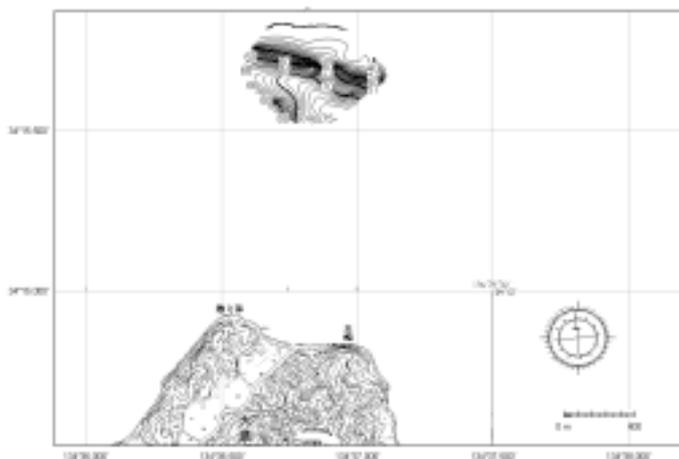
図2 平成13年12月5日に水深記録装置及びD-GPSから記録された情報を基に作成された魚礁設置海域周辺の水深分布図。位置情報は世界地系で示された。

平成12,13年に紀伊水道北部の水深25mの海域(図1の)に設置されたヒラメ増殖場のTA型礁ではマダイ型魚種を確認した。最後に大毛島沖の水深47mの海域(図1の)で平成11年度設置した並型魚礁と沈船を観察して終了した。測深調査：平成13年12月5日に鳴門市思崎沖1.6kmの大型魚礁設置海域において測深調査を実施した(図2,3)。水深は40～76mで沖から岸に向けて深くなる傾向が認められた。水深50mから70mにかけて等深線が密となり，急深傾向が認められた。また，最深部の76m付近から北東方向にかけて溝部がみられた。魚礁設置予定海域は等深線が密で，起伏がみられ複雑な地形を呈していた。

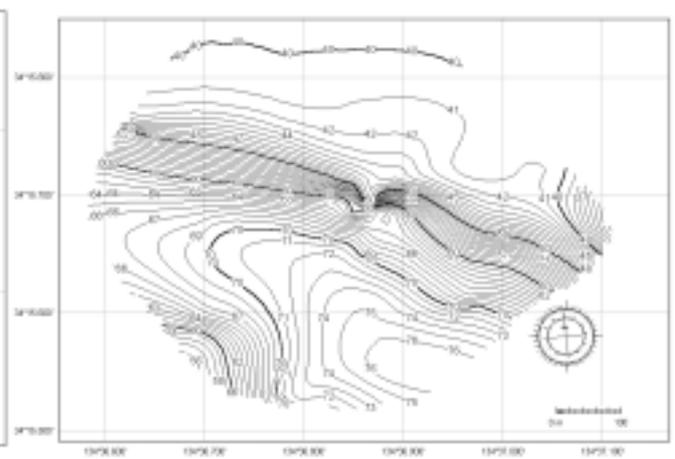
図3 平成13年12月5日に水深記録装置及びD-GPSから記録された情報を基に作成された魚礁設置海域周辺の水深分布図(図2の拡大図)。 は設置予定位置を示す。

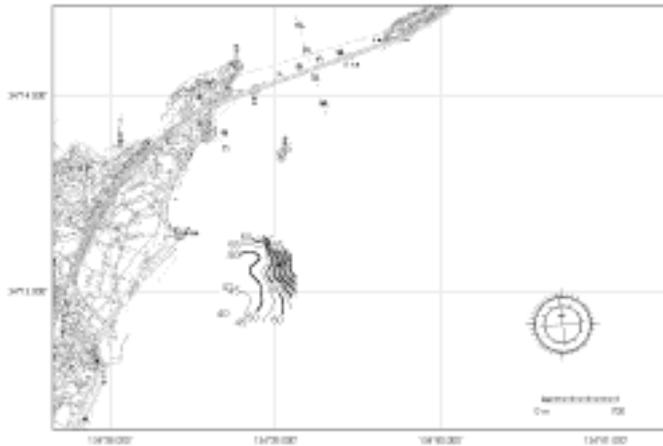
図4 平成14年2月6日に水深記録装置及びD-GPSから記録された情報を基に作成された魚礁設置海域周辺の水深分布図。位置情報は世界地系で示された。

平成14年2月6日に網干島沖0.5～0.7km沖の並型魚礁設置海域において測深調査を実施した(図4,5)。水深は40～100mで岸から沖に向けて深くなる傾向が認められた。水深60mから100mにかけて等深線が密となり，急深傾向が認められた。魚礁設置予定海域は緩やかな勾配を呈していた。

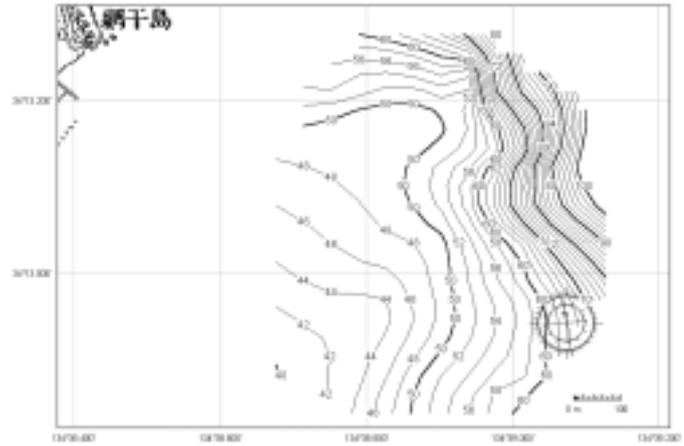
図5 平成14年2月6日に水深記録装置及びD-GPSから記録された情報を基に作成された魚礁設置海域周辺の水深分布図(図4の拡大図)。印は魚礁設置予定位置を示す。
