生態系に配慮したため池整備「壇池」

(2) 事業名：ため池等整備事業

2 壇池概要図（環境配慮の全体構想図）

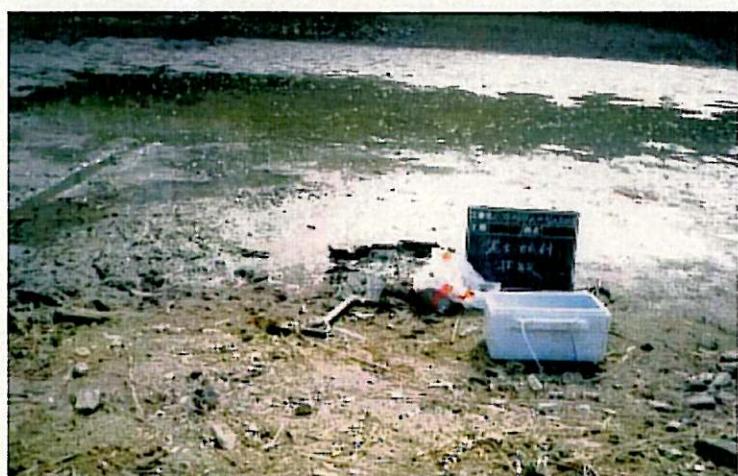
- (1)工事のための落水時に水を徐々に抜き、水たまりを設けて生息環境を創設した。
- (2)メダカが、工事実施中において死なないよう、同じ流域の100m程度上流にある、ため池へ移動した。

<工事期間内において、水生生物への配慮として水溜まりの設置を行った。>

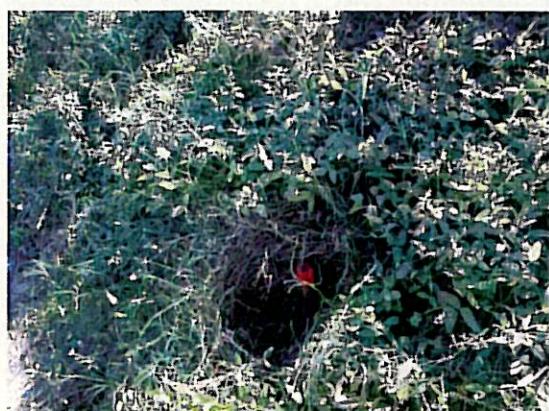
※ツルマメとの競合により消滅したと考えられるコカモメヅル移植場所（平成19年6月5日移植）

移植先はツルマメで完全に覆われ、競合により消滅したと考えられる。

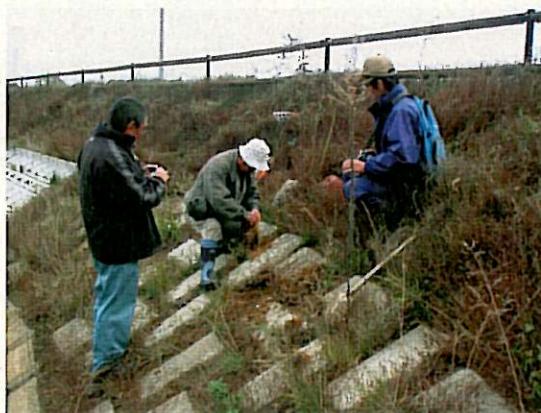
〈コカモメヅル再移植の状況〉
環境配慮護岸部に、約12個体を再移植した。

このため、11 月に専門家の指導の下、ため池堤体の環境配慮護岸間隙部に再移植した。
