# 設置後10年が経過したアオリイカ人工産卵礁の機能

上田幸男・高木俊祐<sup>1</sup>・三橋公夫<sup>2</sup>

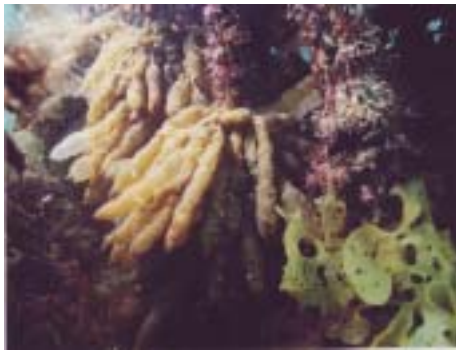
写真1 1990年に穴喰町小那佐湾に設置された人工産卵礁鉄筋タイプでみられたアオリイカの卵囊塊。鉄筋(直径13mm)に付着物と海藻が多量に付着している(2000年7月15日撮影)

那佐地先産卵礁 転石が点在した水深3.5 mの平坦な海域で12礁のコンクリートブロックを確認した。中層網籠タイプの4礁はブロックのみであったが、鉄筋タイプおよびFRPタイプ産卵礁は付着基盤となる垂直棒の存在が確認された。鉄筋タイプ産卵礁では垂直棒間の間隙が藻類や付着物の着生によってかなり狭隘化していた(写真1,3)。FRPタイプ産卵礁では産卵礁の部分的な消失や外被の腐食とFRP棒の露出等の変状が確認された(写真2)。鉄筋タイプおよびFRPタイプ産卵礁 8礁のうち5礁で少量ながら卵囊塊を確認した(写真1)。

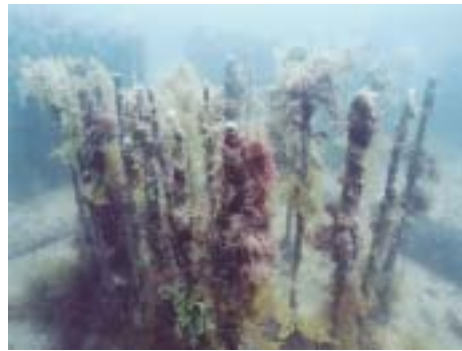
写真2 1990年に穴喰町小那佐湾に設置された人工産卵礁FRPタイプ。FRP棒(直径3mmと直径9mm)に付着物と海藻が付着している。一部のFRPは消失し、外被が剥がれ、FRPが露出しているものがみられる。

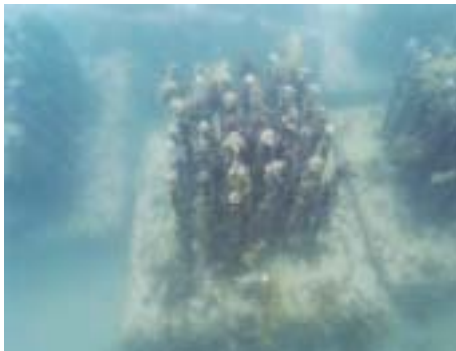
写真3 1990年に穴喰町小那佐湾に設置された人工産卵礁鉄筋タイプの外観。鉄筋(直径13mm)に付着物と海藻が付着している(2000年7月15日撮影)

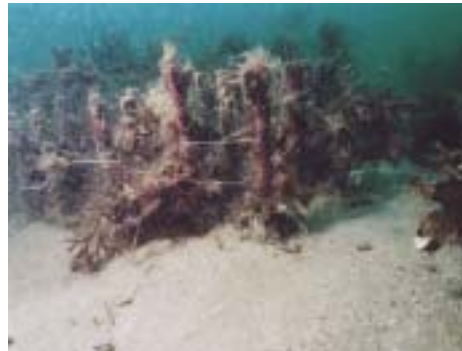
写真4 1991年に穴喰町穴喰港前に設置された人工産卵礁鉄筋タイプ(5cm間隔)。コンクリート部分は完全に砂に埋没し、鉄筋部分(長さ50cm)のうち最大で40cmが砂上に露出している。

宍喰漁港前 今回の調査では、水深6 mの砂質の海底で16礁が確認できた。これらは全て鉄筋タイプとFRPタイプ産卵礁で、下部のコンクリートブロックは埋没し、かろうじて垂直棒のみが海底上に露出していた(写真4)。卵囊塊が確認されたのは5 cmと10 cm間隔に垂直棒が埋められた4礁でその他の礁では卵囊塊は確認できなかった。これらの結果からアオリイカが水平棒には産卵せず、狭隘な間隔の垂直棒に選択的に産卵するという上田・北角(1996)の結果を再確認することができた(写真5,6)。卵囊塊はアオリイカとカミナリイカのもものが混在し、アオリイカの卵囊塊は付着基盤の中央奥部に、カミナリイカの卵囊塊は外縁部に産み付けられていた(写真5,6)。全てのカミナリイカの卵には砂が吹き付けられていた。

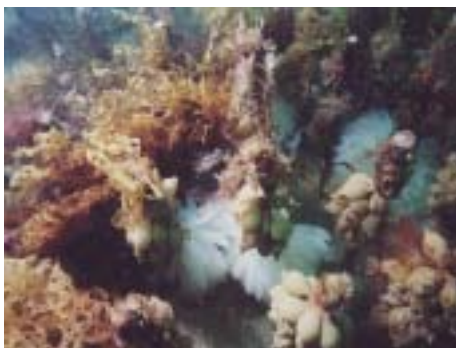
写真5 1991年に穴喰町穴喰港前に設置された人工産卵礁鉄筋タイプ(10cm間隔)に産み付けられた産卵後間もないアオリイカ卵囊塊とカミナリイカの卵囊塊。写真右上に動物プランクトン群が認められる。アオリイカ卵囊塊は鉄筋の基部にカミナリイカの卵囊塊は鉄筋の先に付着している。

一部の産卵礁の直上部で観察された動物プランクトン群集は、ふ化稚子の餌料として期待できる(写真5,6)。

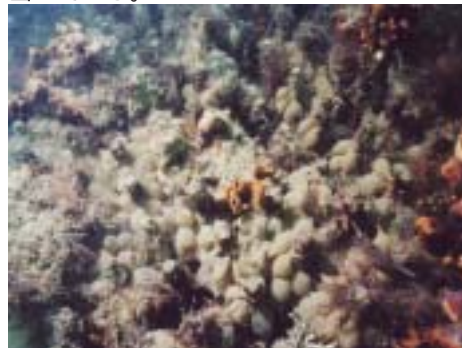
写真6 1991年に穴喰町穴喰港前に設置された人工産卵礁鉄筋タイプ(5cm間隔)に産み付けられたカミナリイカの卵囊塊。写真左上に動物プランクトン群が認められる。カミナリイカ卵には砂が付着している。
