東日本大震災における活動

この未曾有の大規模災害「東日本大震災」を受け、徳島県は関西広域連合の一員として、兵庫県・鳥取県とともに宮城県を支援することとなり、平成21年3月に発足した「徳島県緊急災害対策派遣チーム（TEC-徳島）」を初めて被災地に派遣し、平成23年4月から令和2年3月までの約9年間にわたり、延べ91名の技術職員が災害復興支援活動等を行ってきました。この「東日本大震災」における「TEC-徳島」の宮城県での支援活動を紹介します。

TEC - 徳島【先遣隊】の活動状況

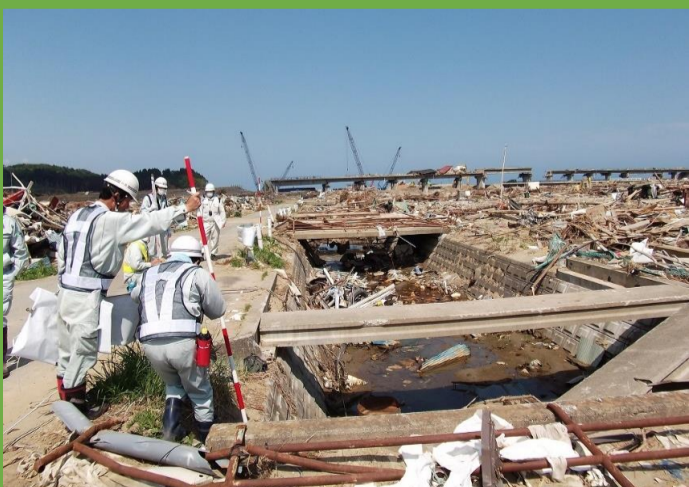
被災状況調査（葦野川）

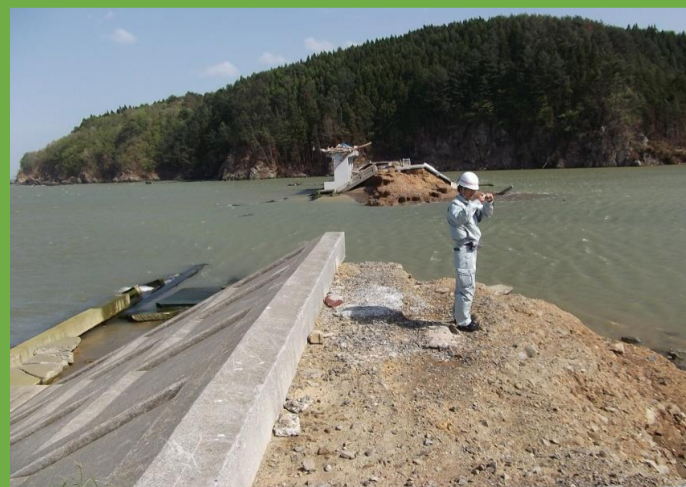
被災状況調査（津谷川）

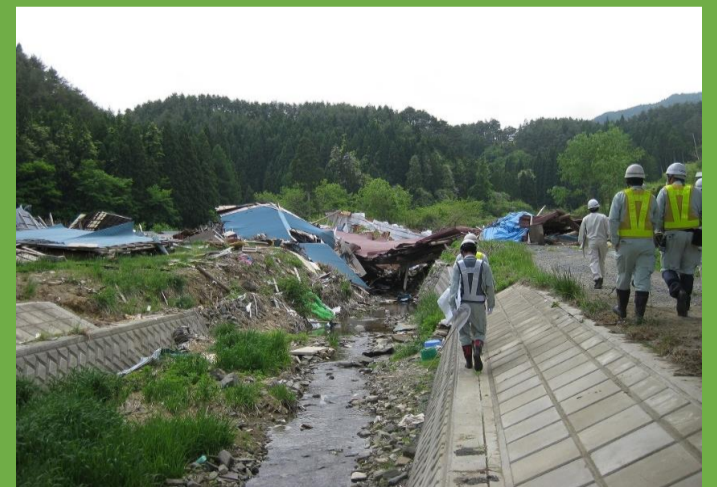
被災状況調査（外尾川）

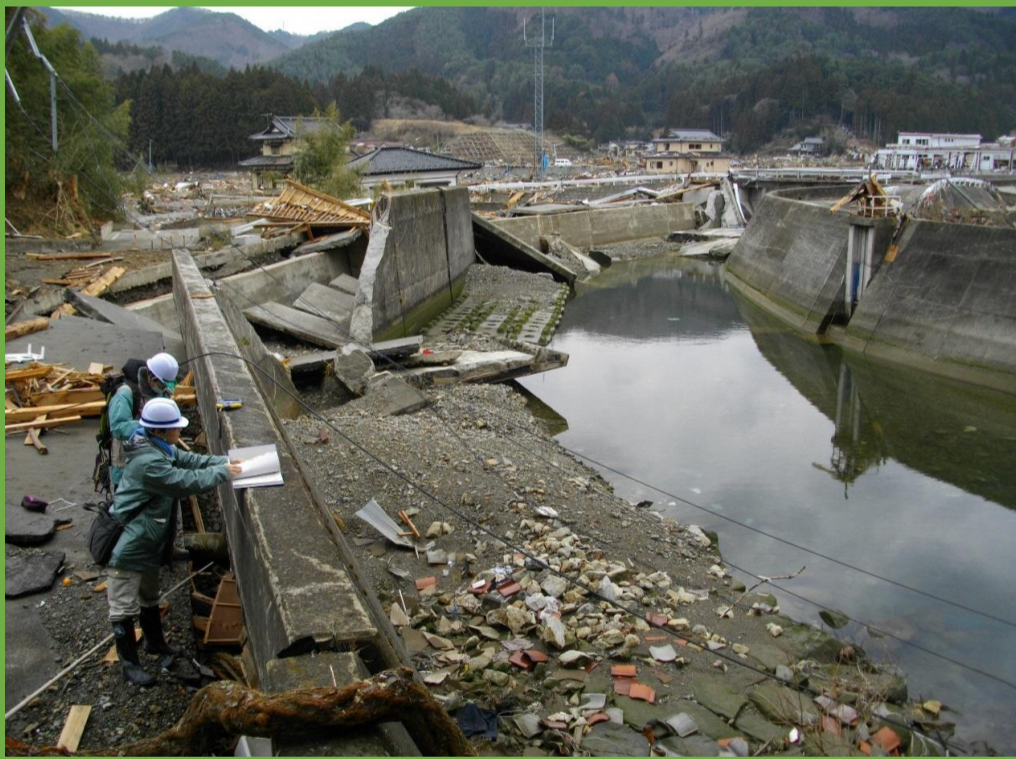
護岸の決壊

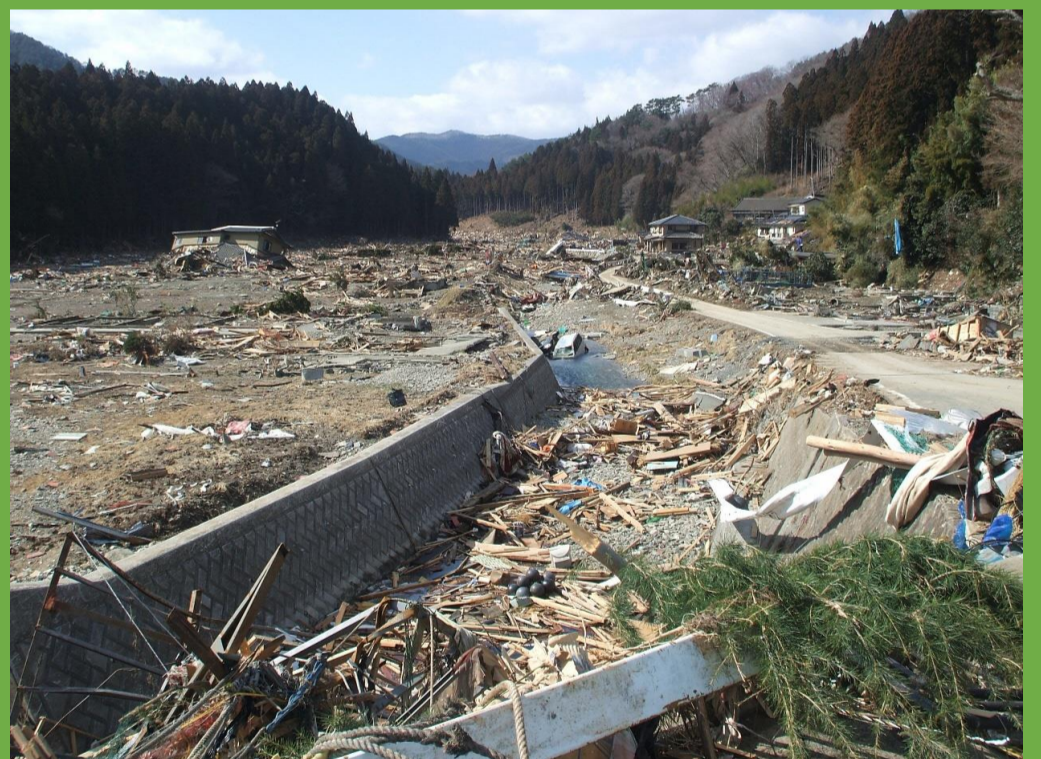
青野沢川流域の被災状況

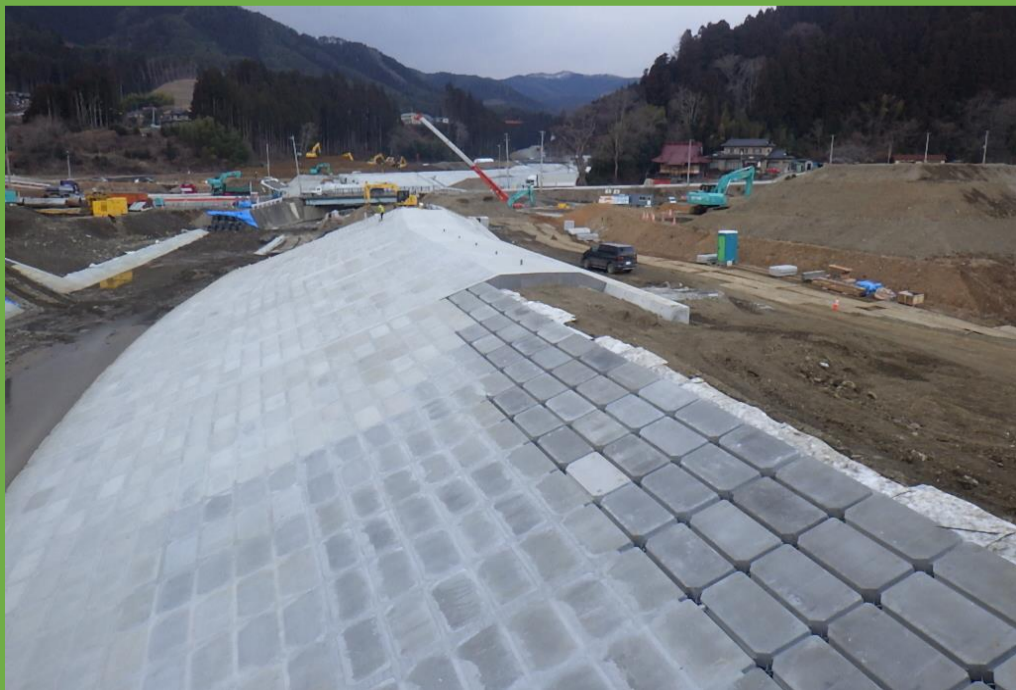
施工状況（被覆ブロック据付）

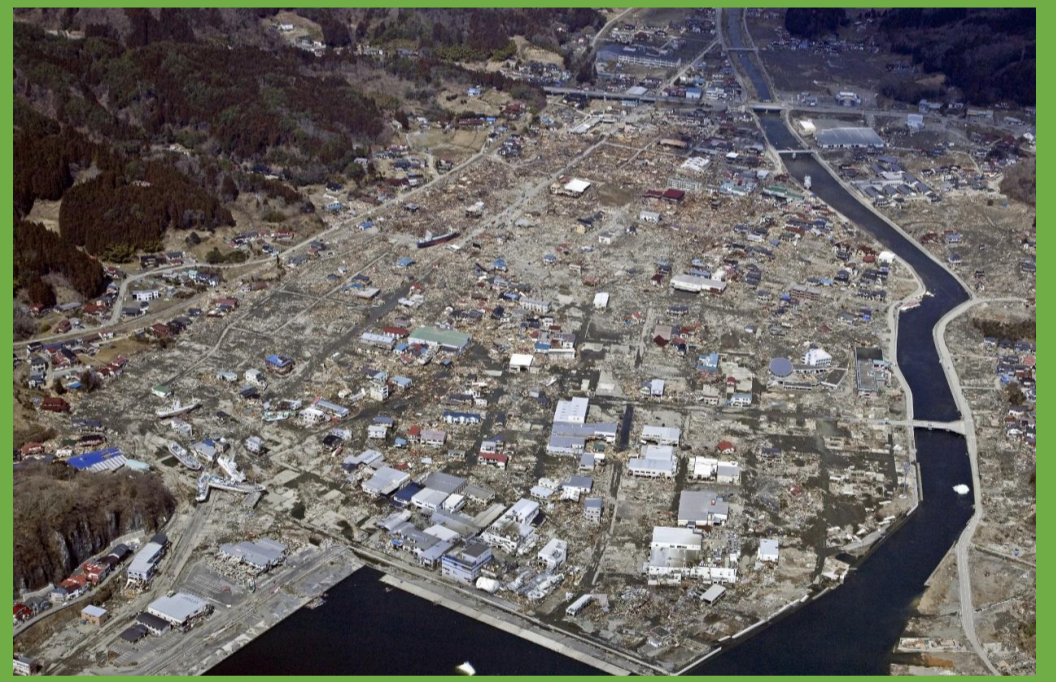
被災後

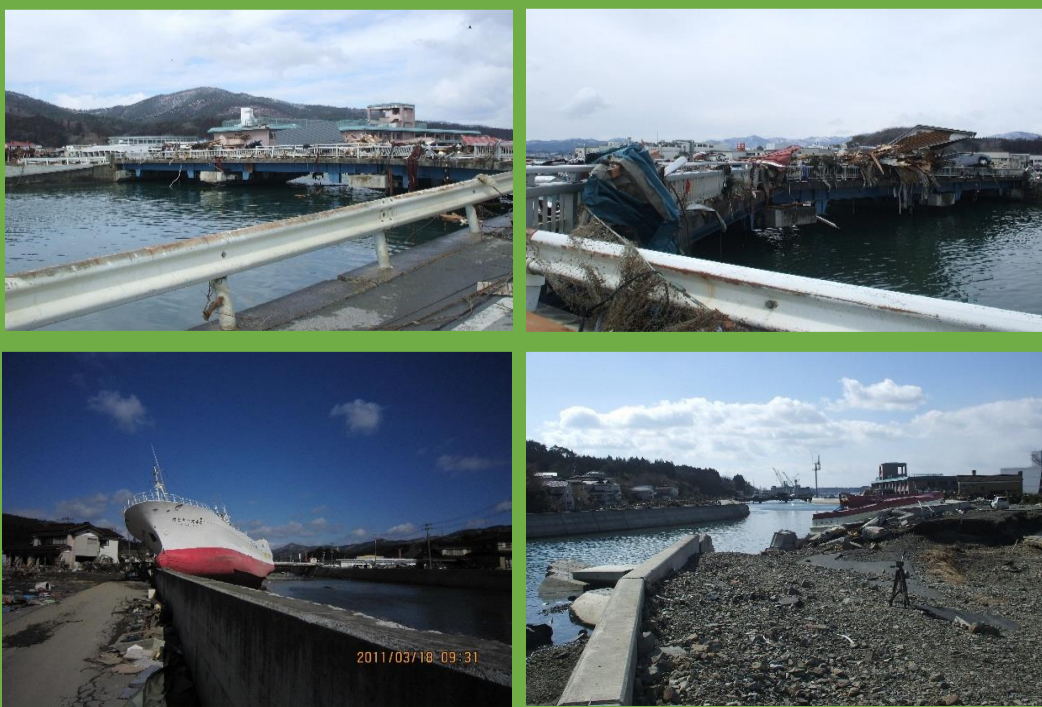
被災状況
