## 重い瓦屋根を軽い金属屋根に葺き替え

## 屋根の軽量化による耐震性の確保

## 外壁リフォームと壁補強

## 壁補強と内外装リフォーム

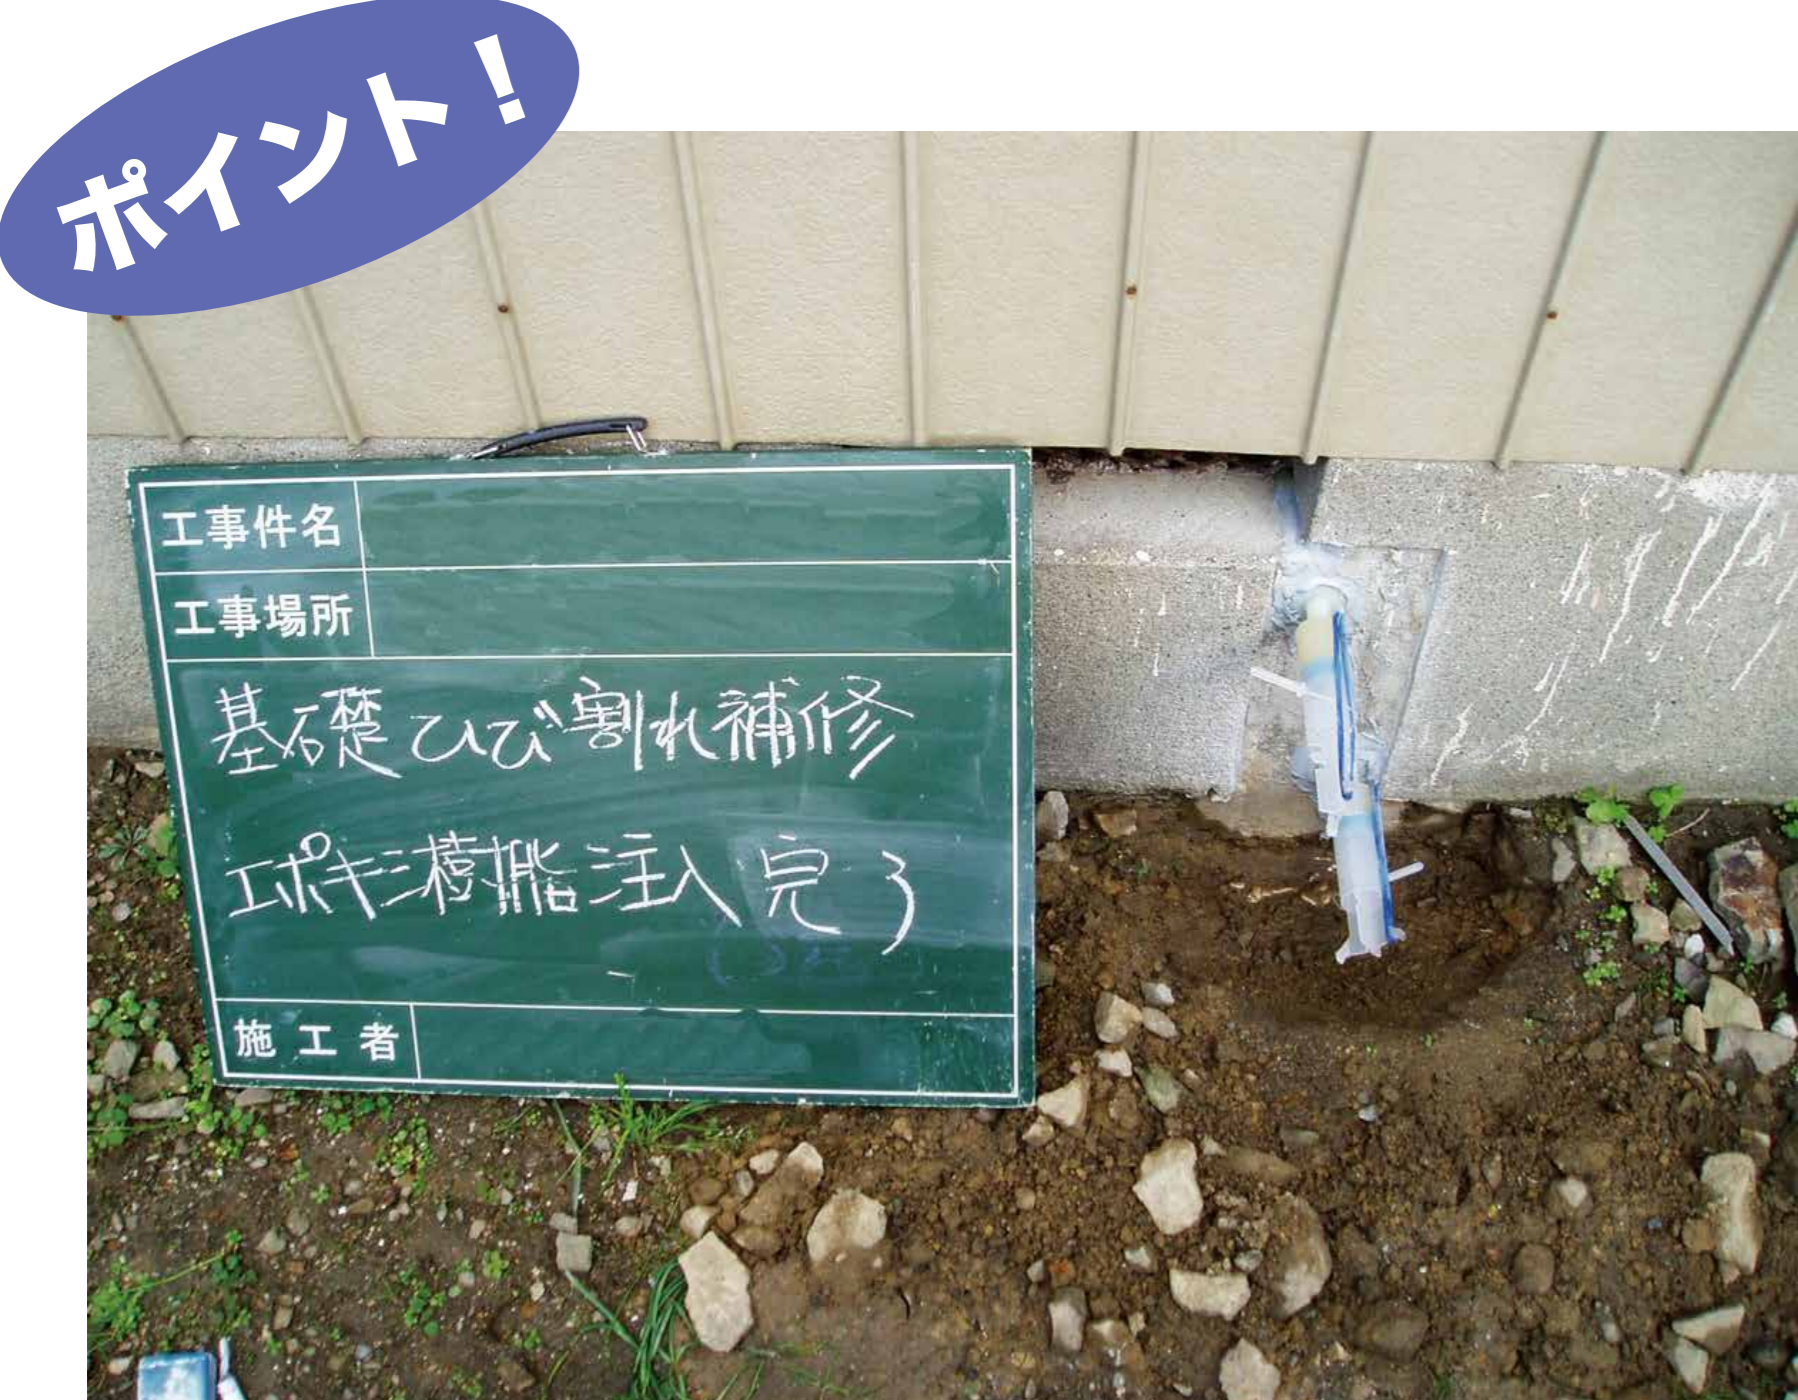
**基礎ひび割れ補修**  
 ひび割れ部へはエポキシ樹脂注入

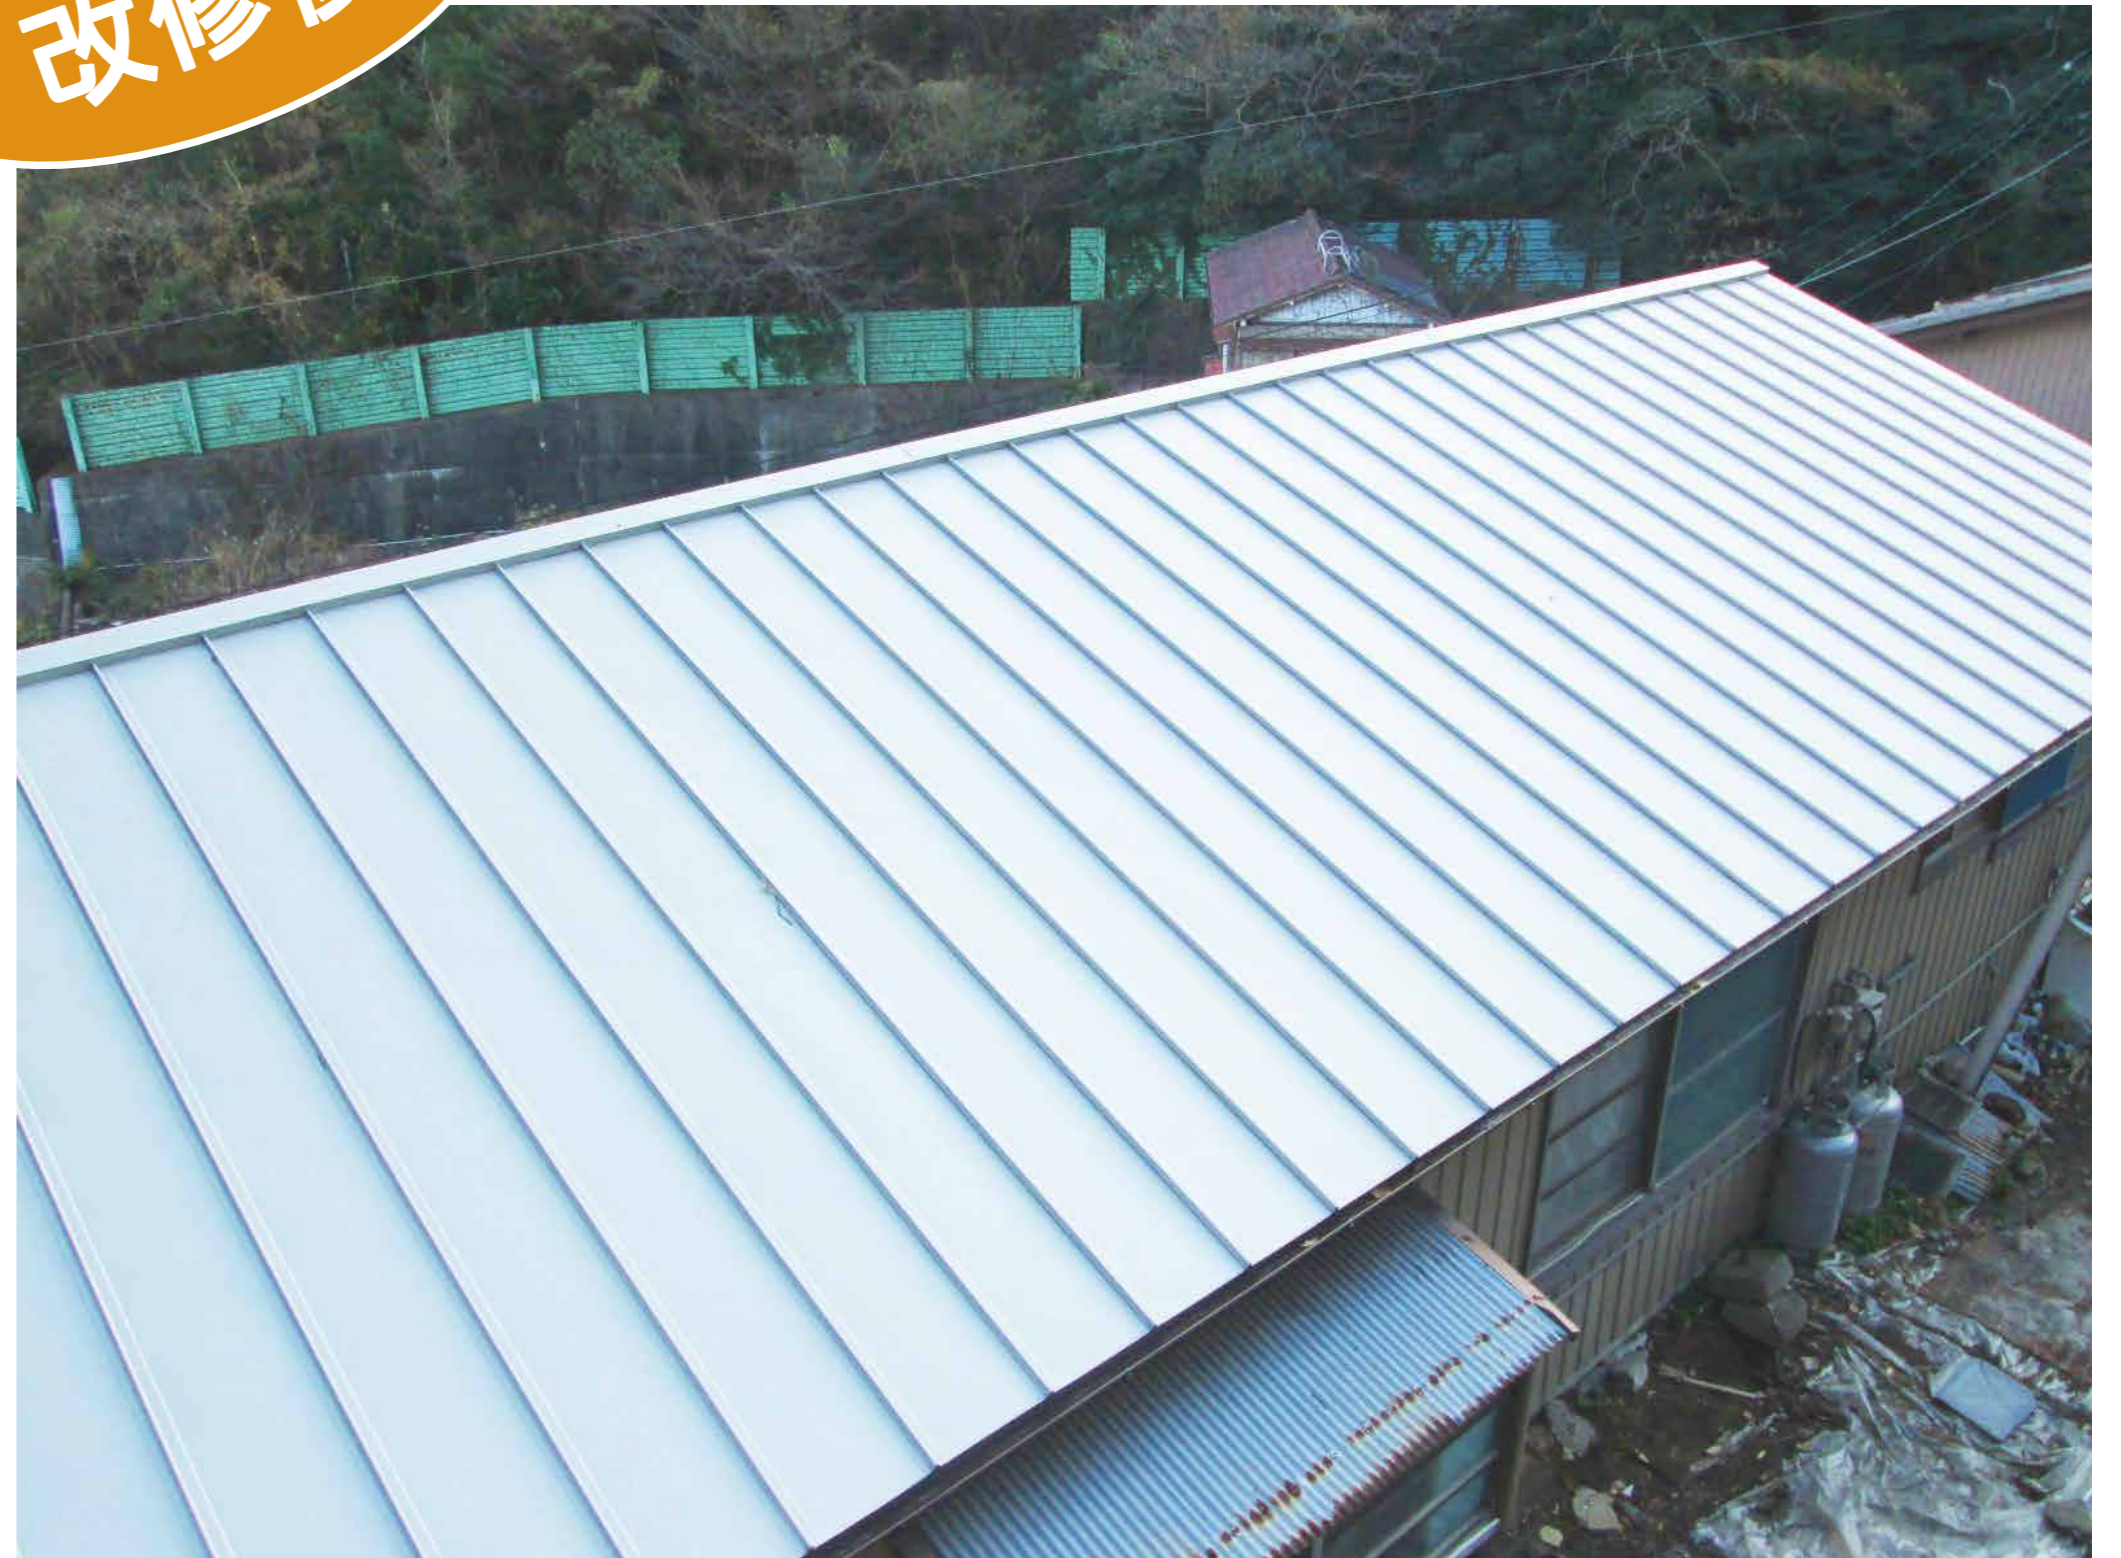
改修後

屋根の軽量化は耐震性改善に効果的です!

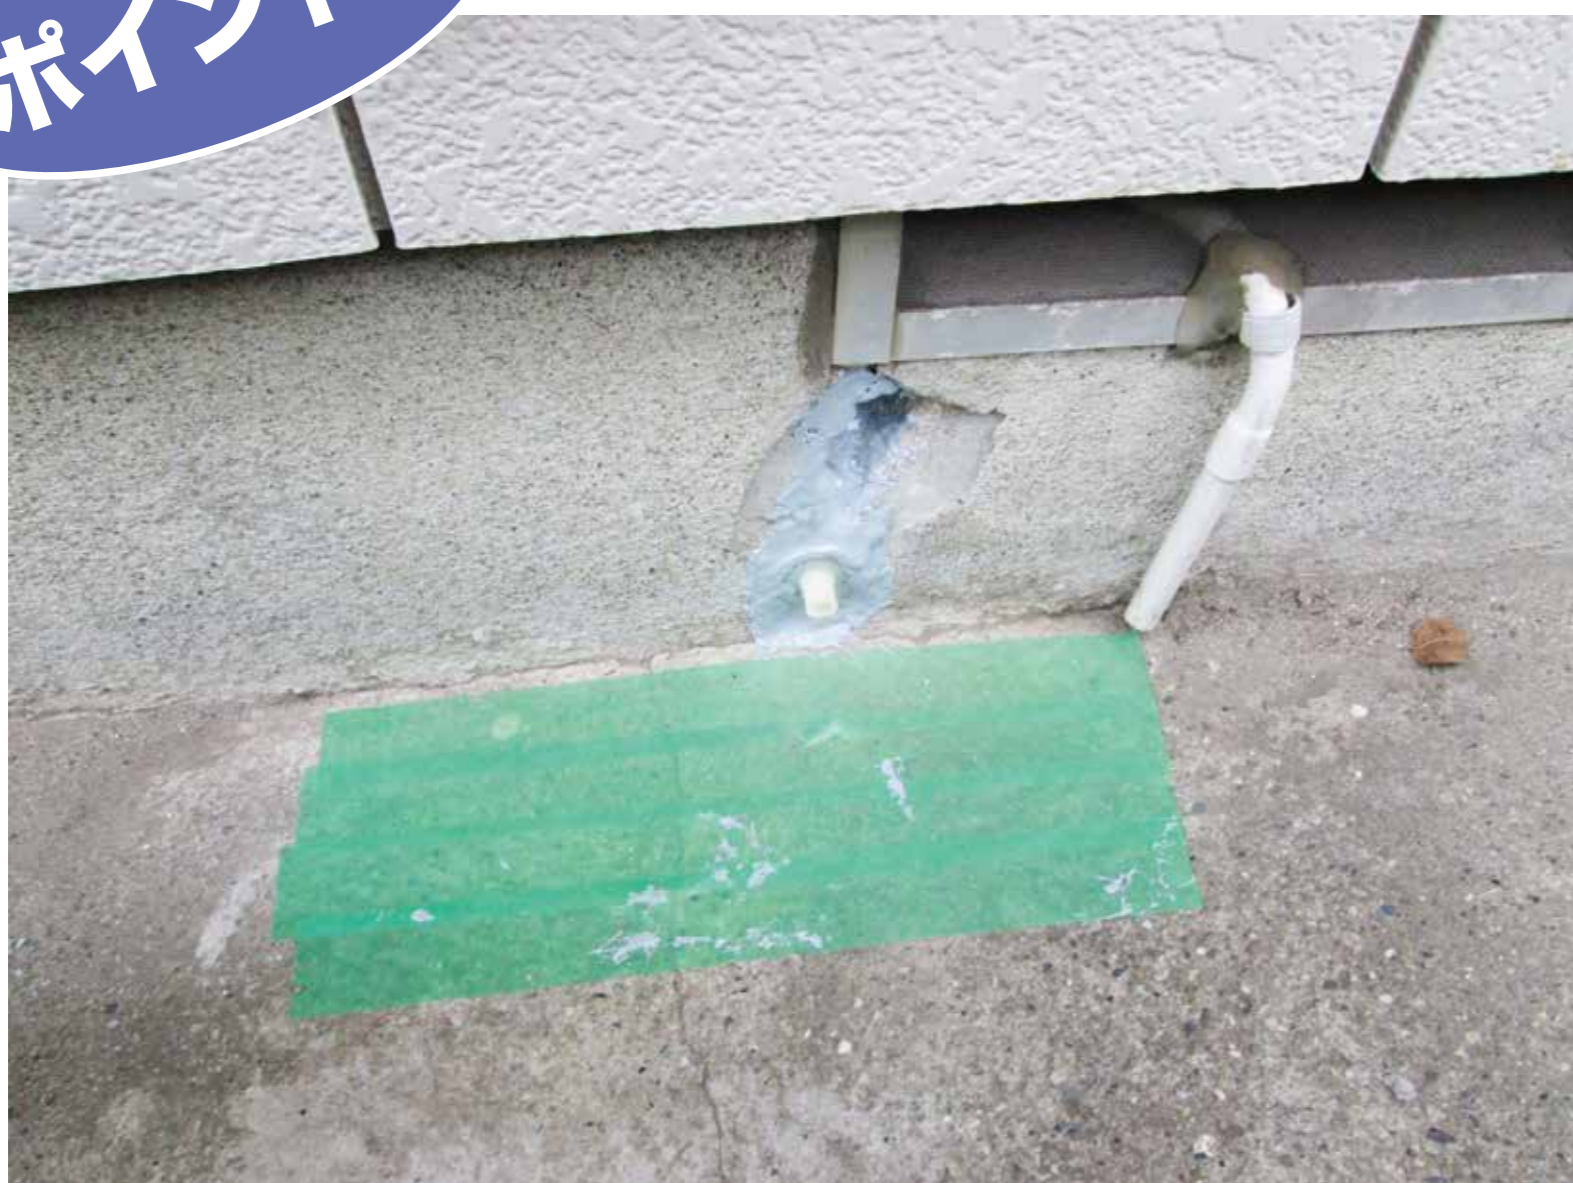
クラックにはエポキシ樹脂を注入!

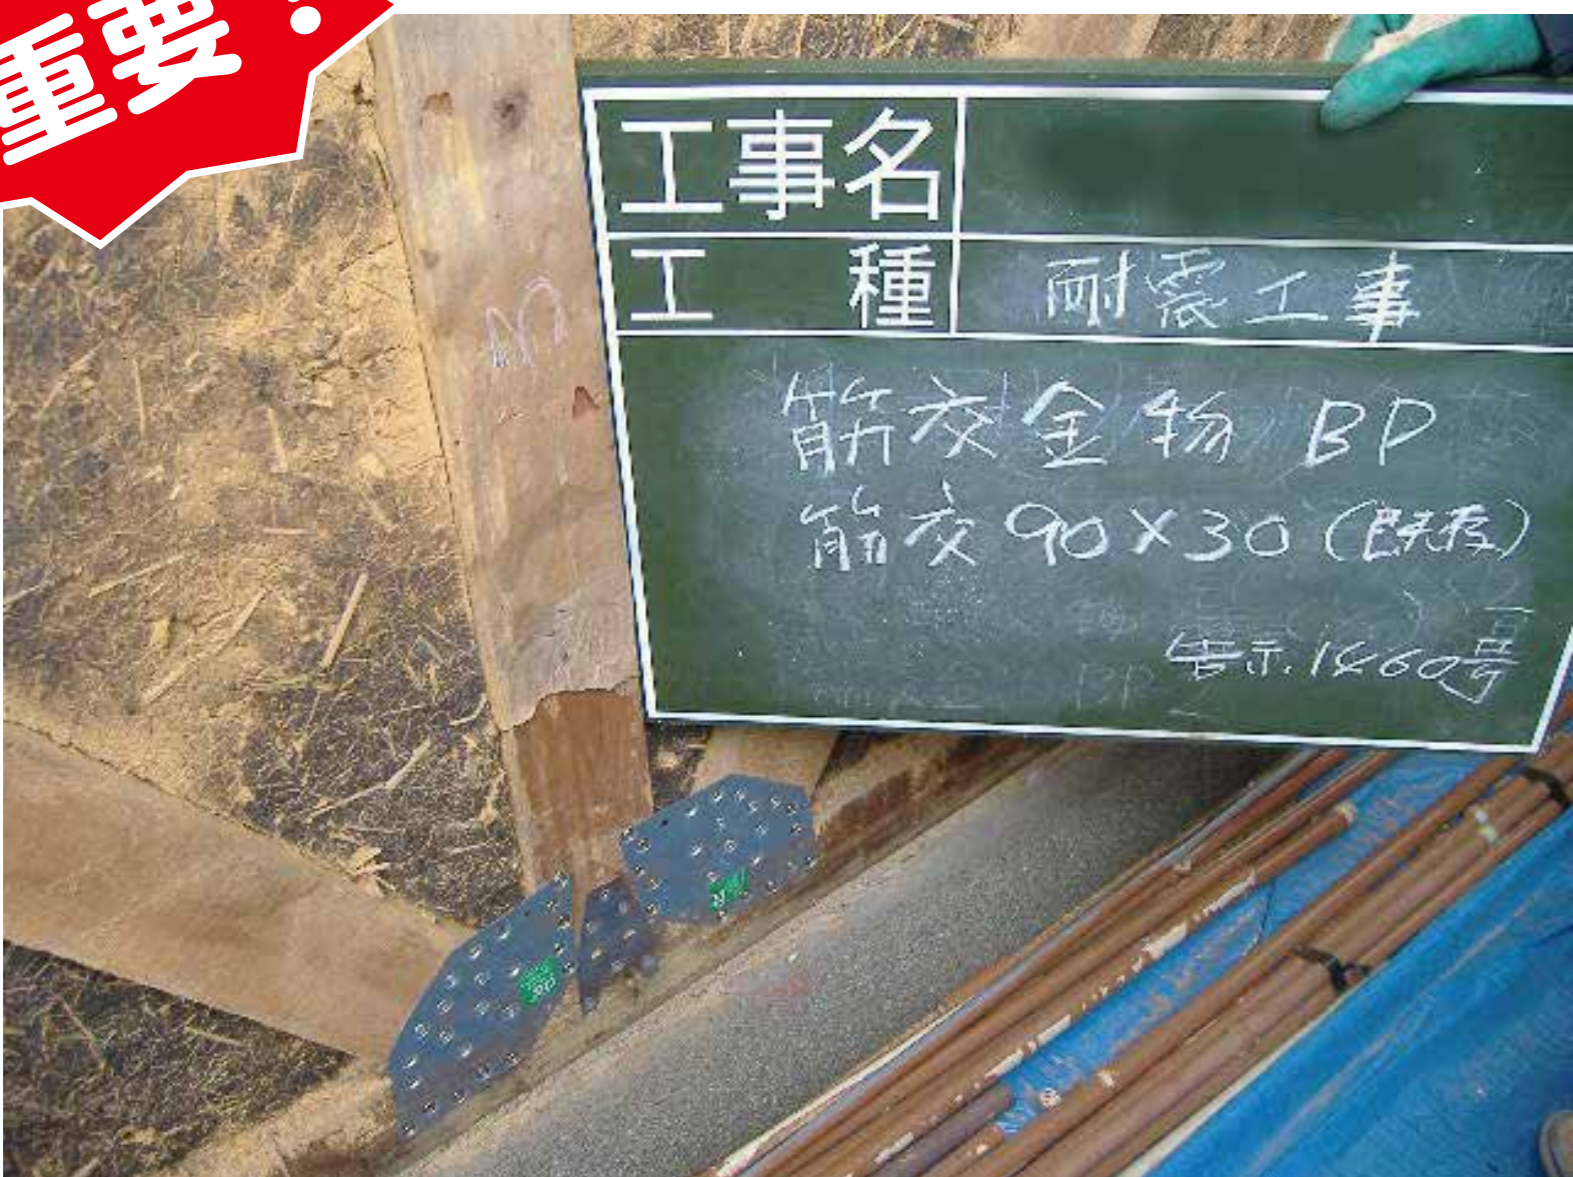
金物取り付けは適正に!

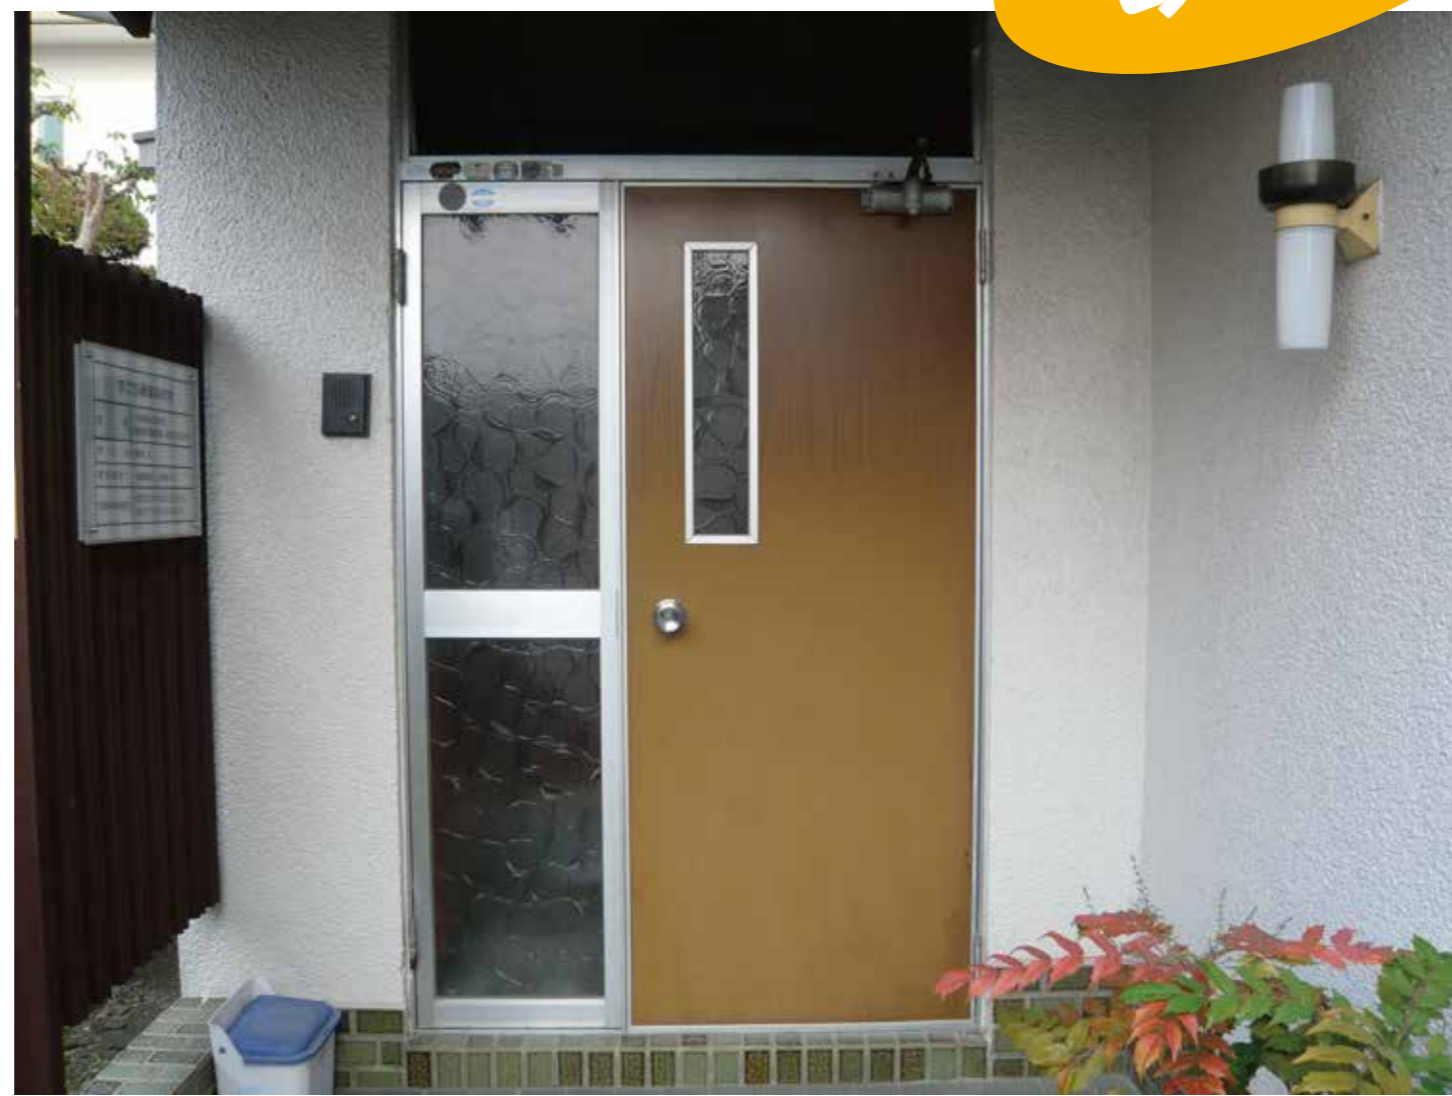
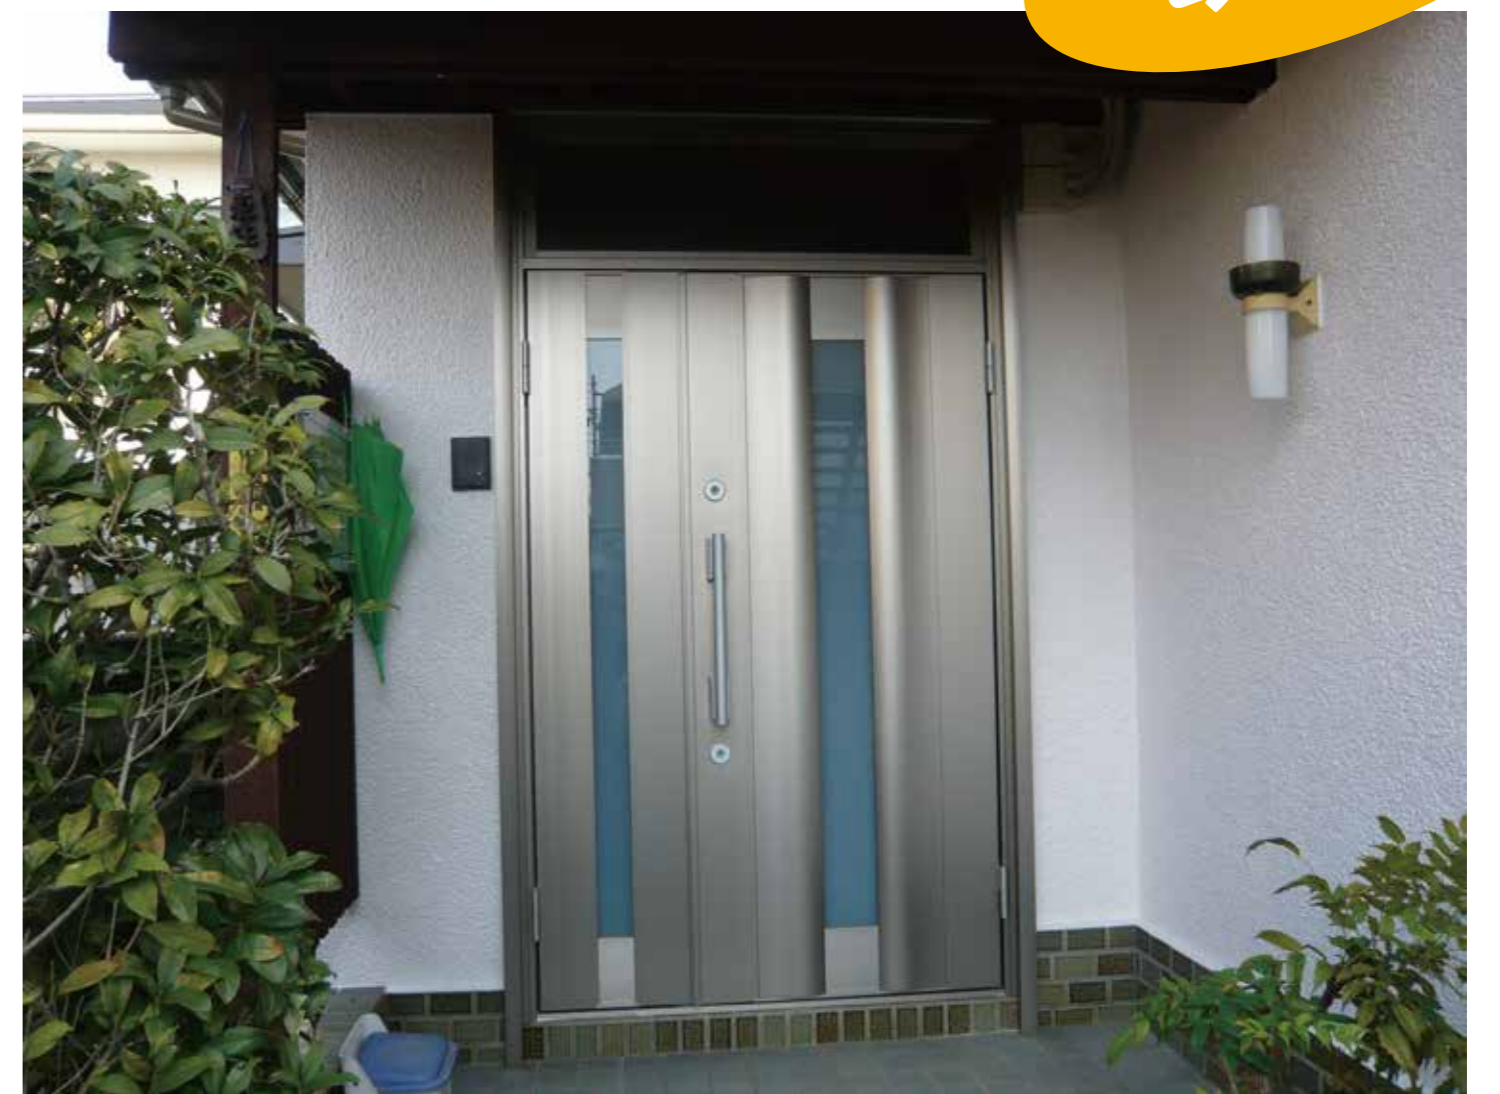
改修後

### 玄関ドアの改修

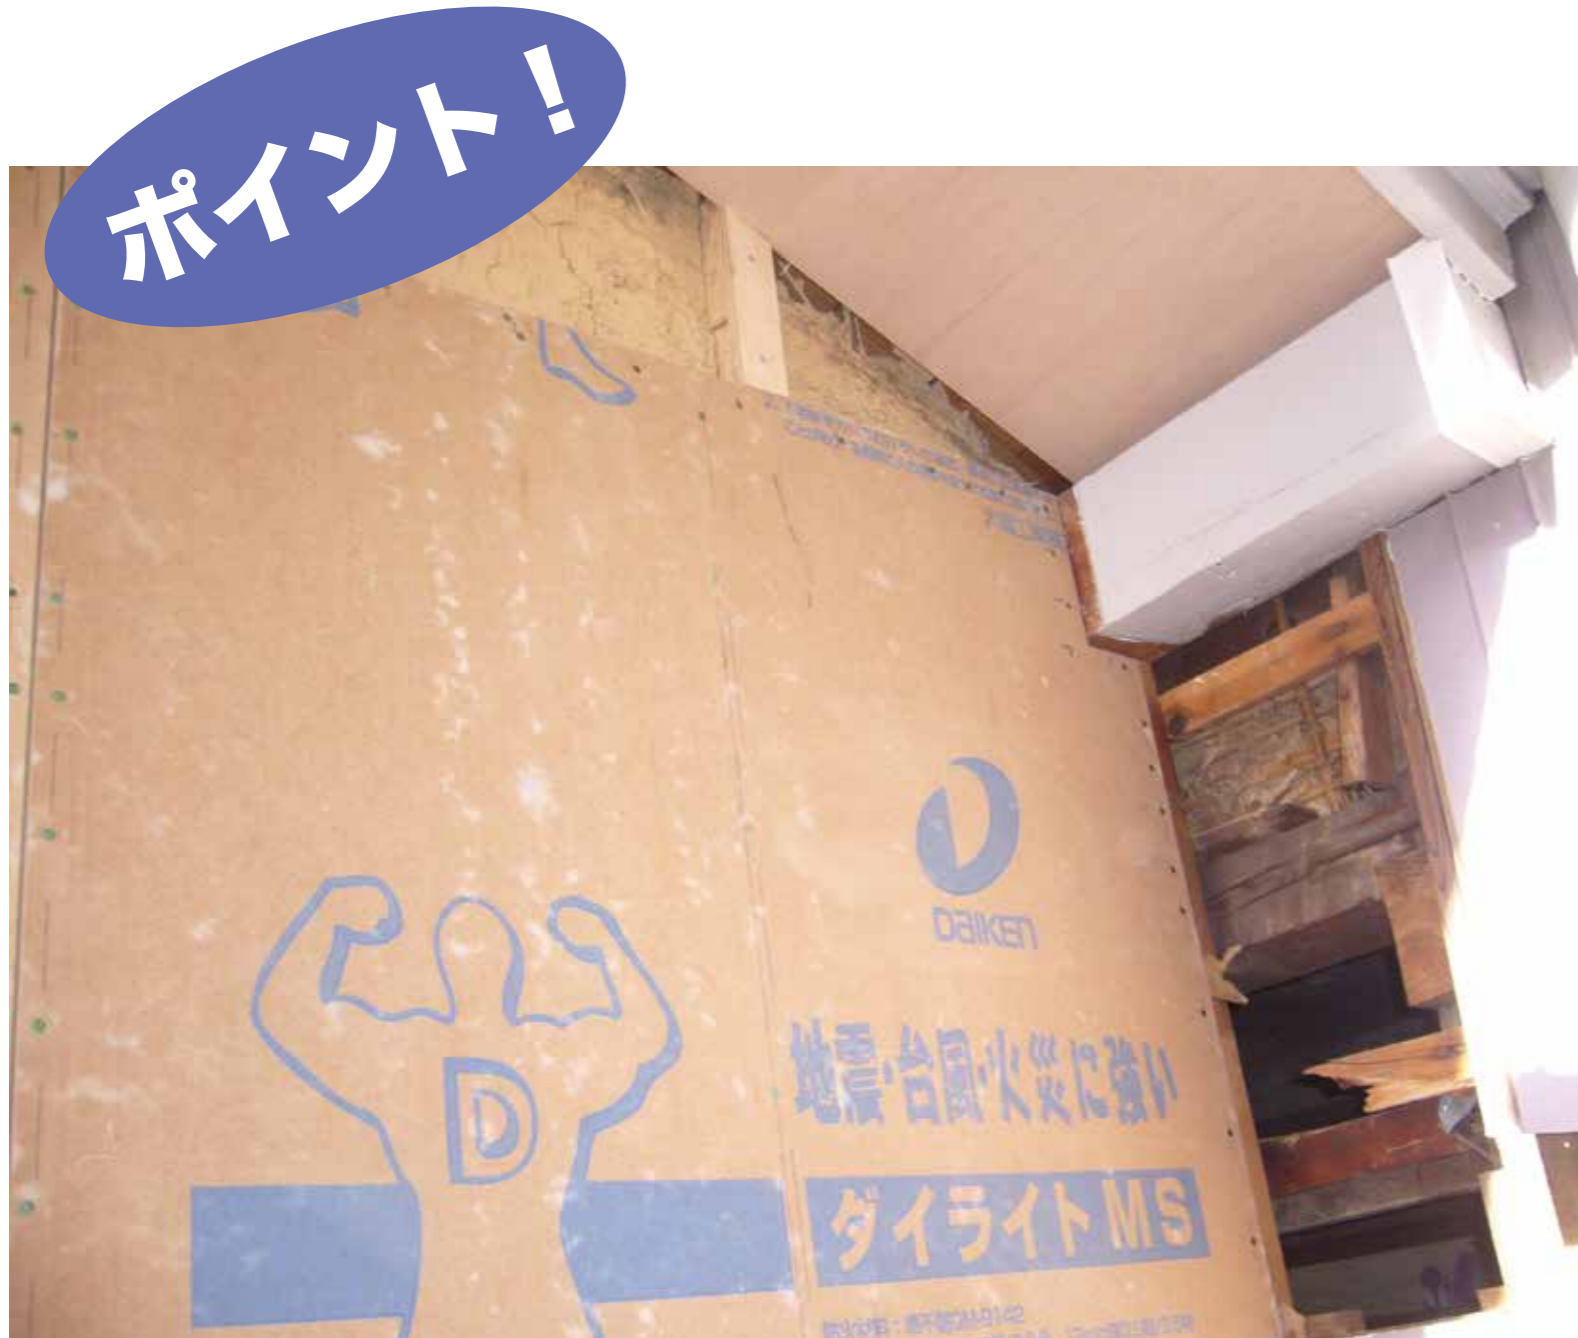
耐震壁補強工事

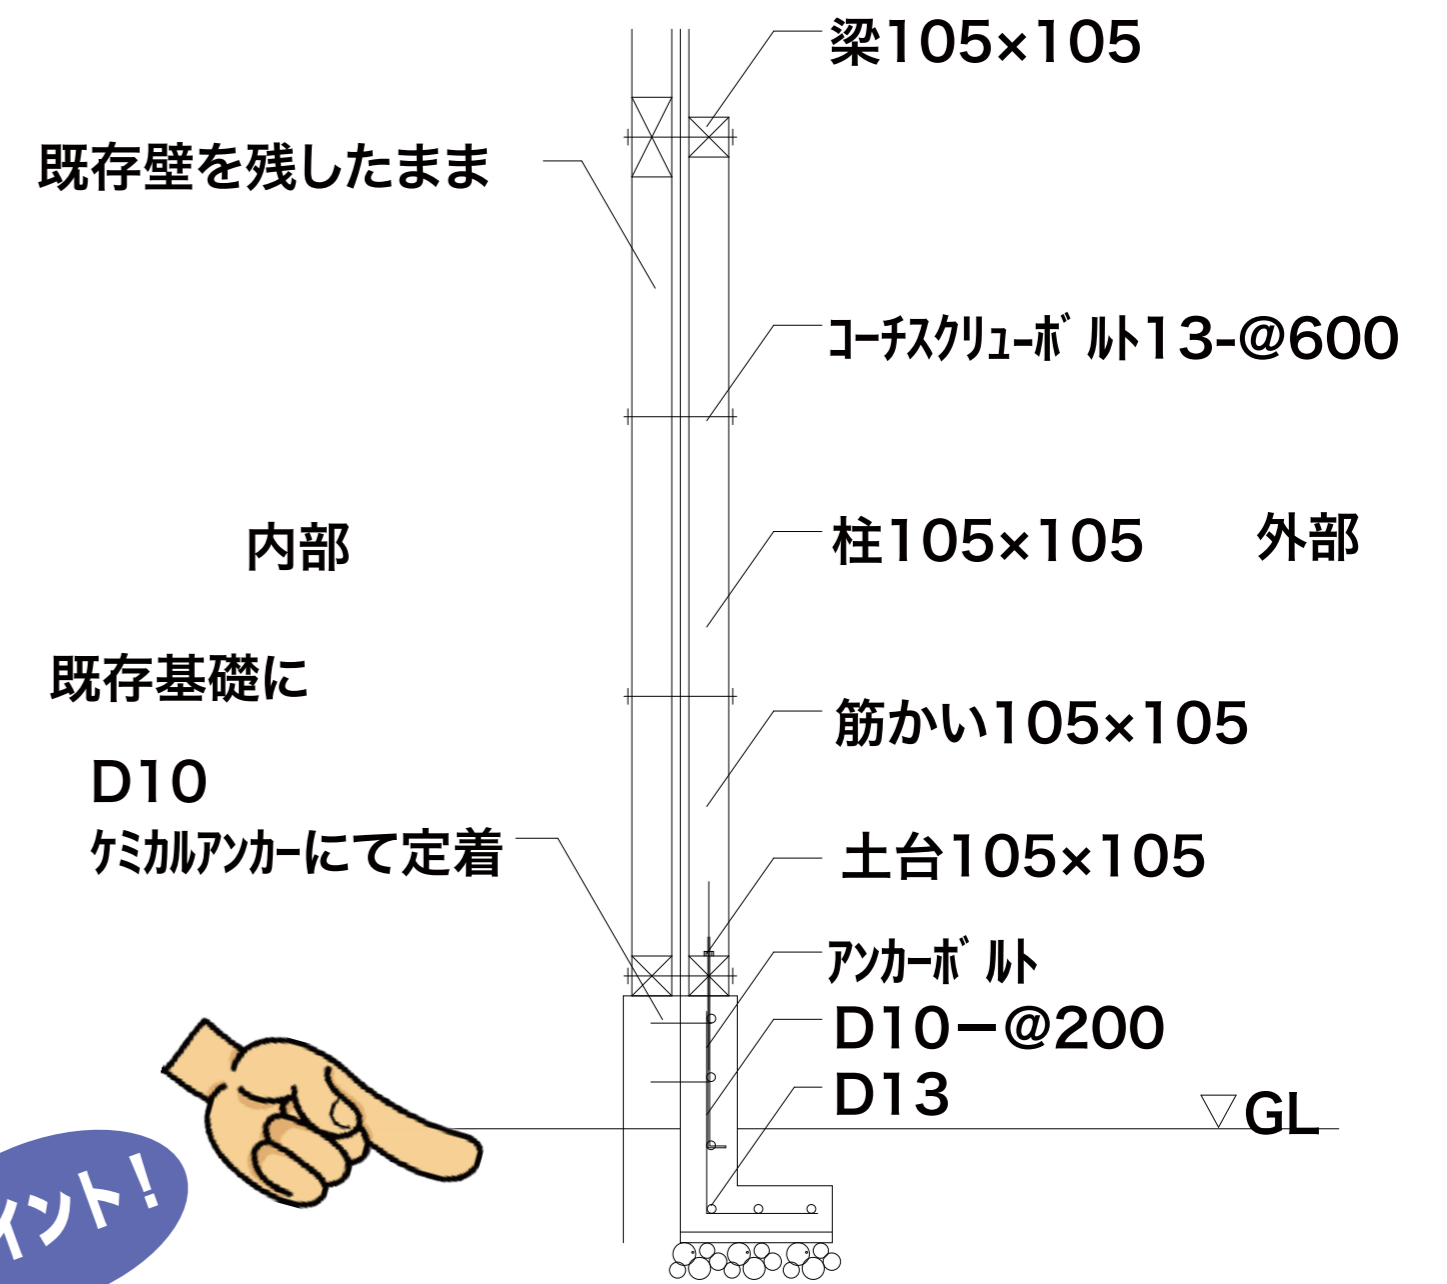
外フレーム補強現し断面図

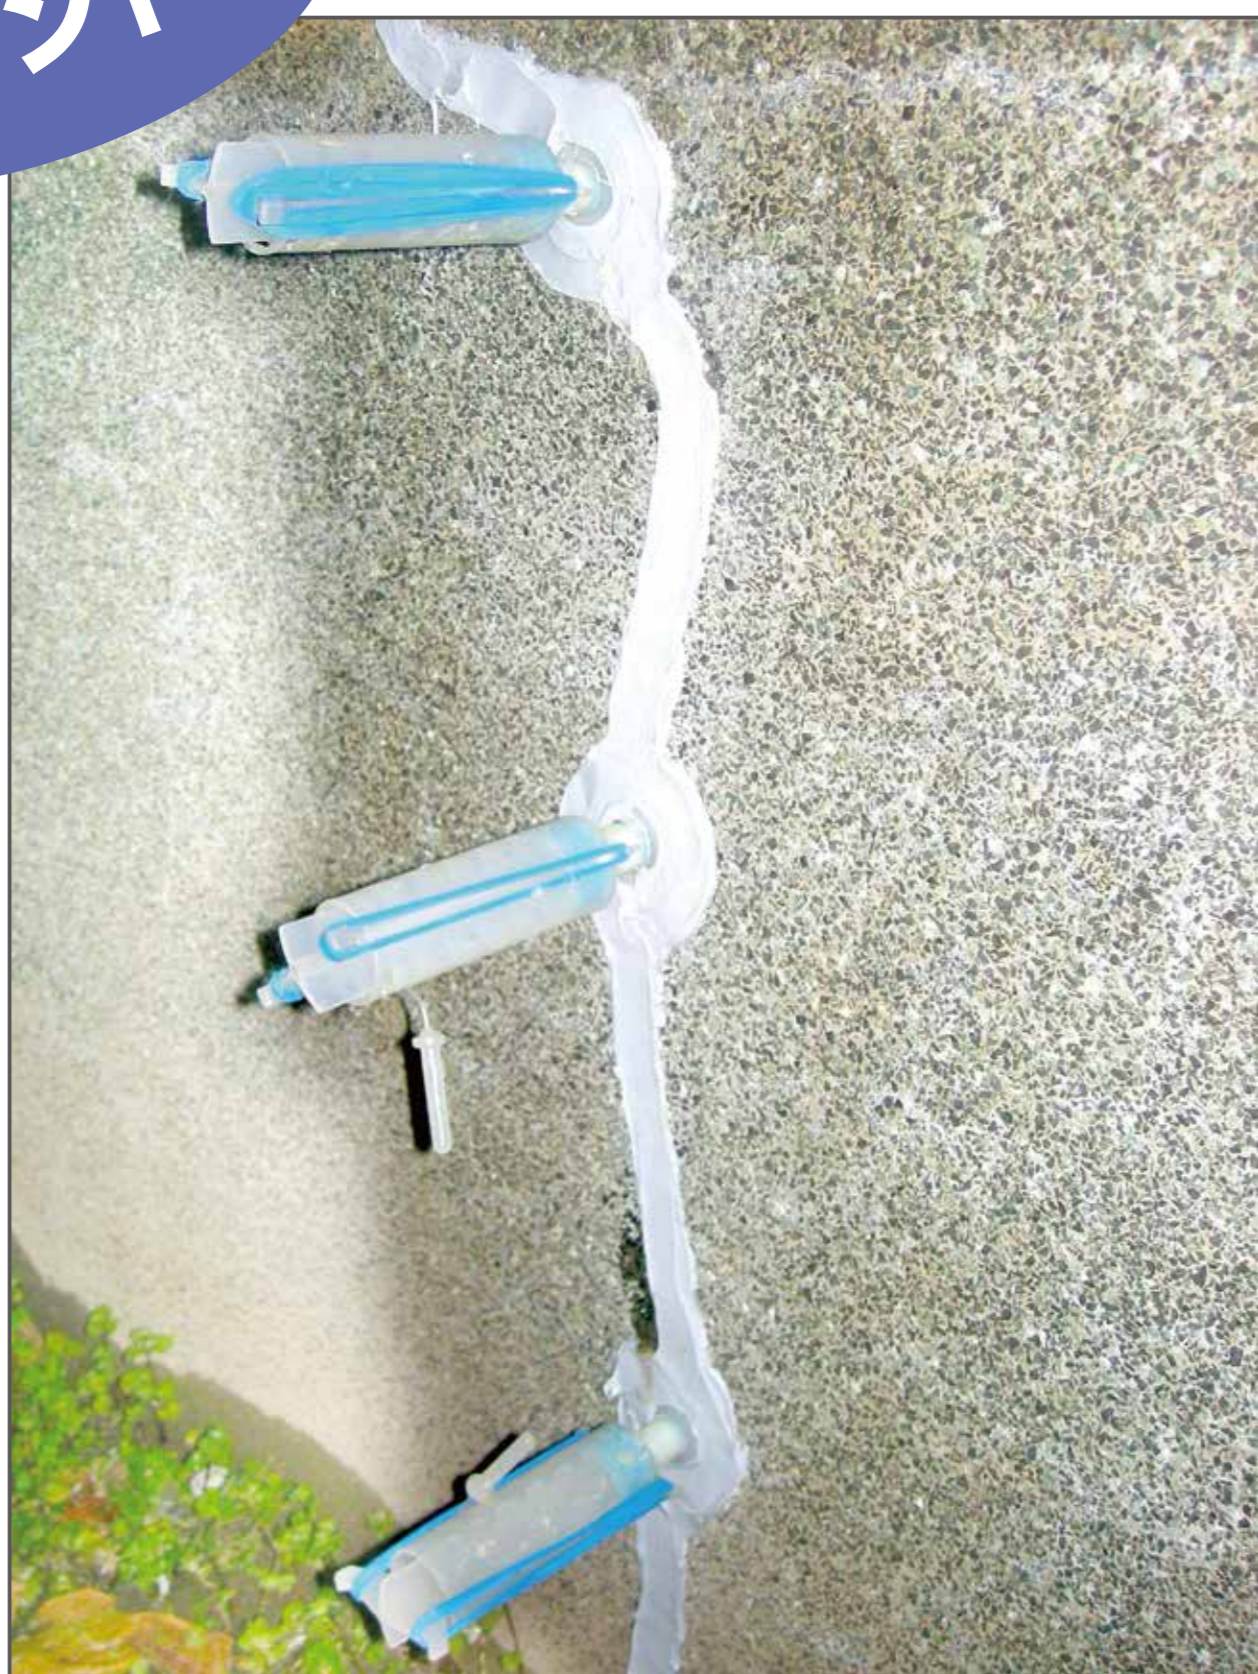
基礎ひび割れ補修(ボンドシリンダー工法)

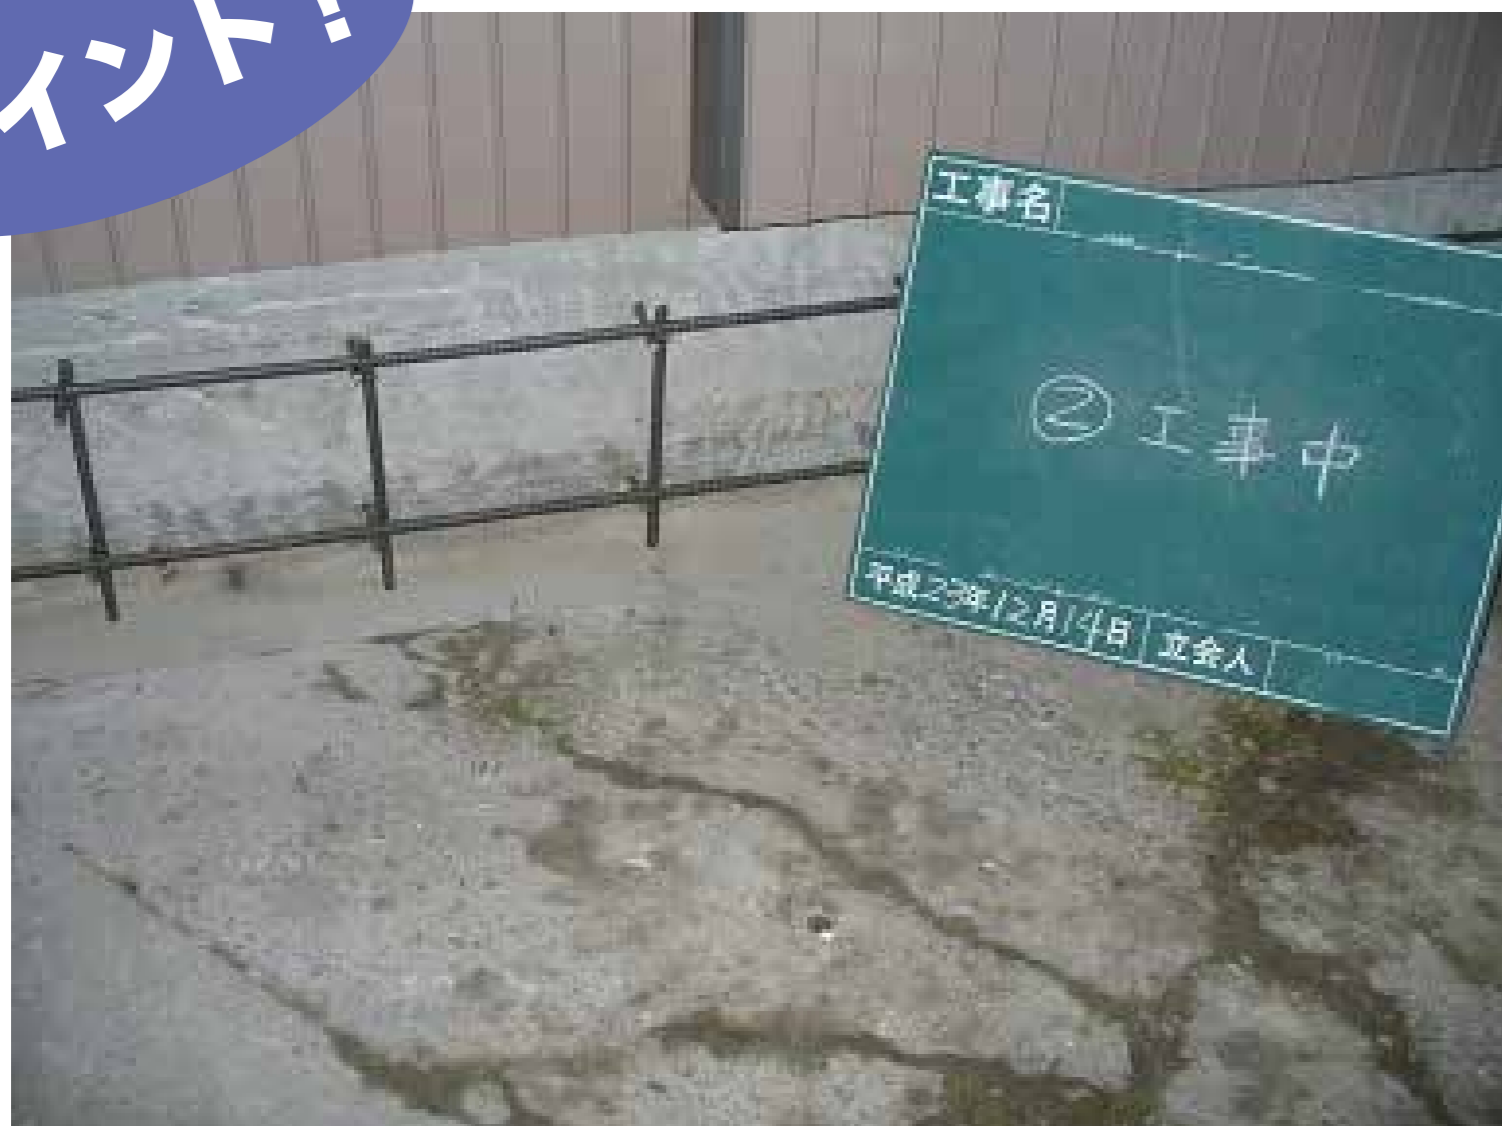
### 基礎補強工事

※配筋は丁寧に！  
 アンカー等で既存の基礎と確実に一体化！
