# まったなし！ 住まいの耐震化

## 事例20

### シェルター設置事例

# 耐震シェルターを寝室に

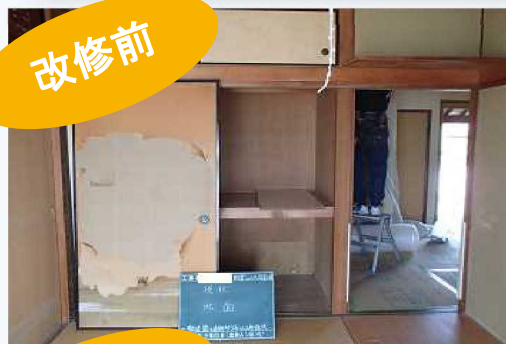
改修前

1階6畳間の寝室に耐震シェルターを設置し、隅にあった出入り口を押入れ中央に移し、両側に新たに収納を設ける事で使い勝手を良くしました。

- ①シェルター設置土間コンクリート打設
- ②耐震シェルター設置(6畳サイズ)
- ③シェルター内の床・壁・天井を改装
- ④収納2箇所新設
- ⑤シェルター設置箇所白蟻防除薬

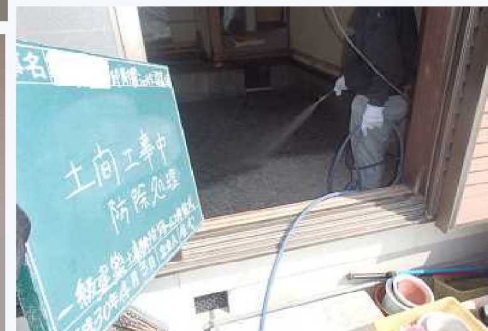
ポイント1

※シェルター設置前に白蟻防除

過去に白蟻被害を受けていて家全体の被害状況を把握するのは難しく、耐震シェルターを提案しました。また、工事中土壌処理はもちろん、床・天井解体時に既存土台・梁への白蟻防除を実施し、隣接納戸の床・天井にメンテ用として点検口を設けました。

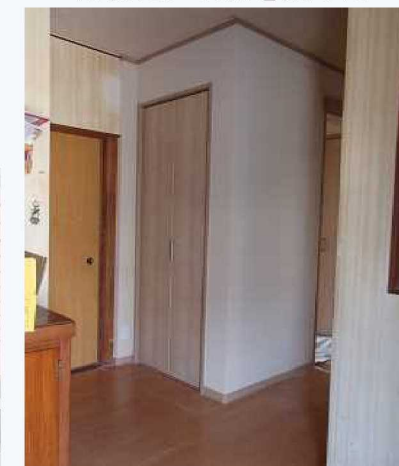
ポイント2

※新たに収納を設けた

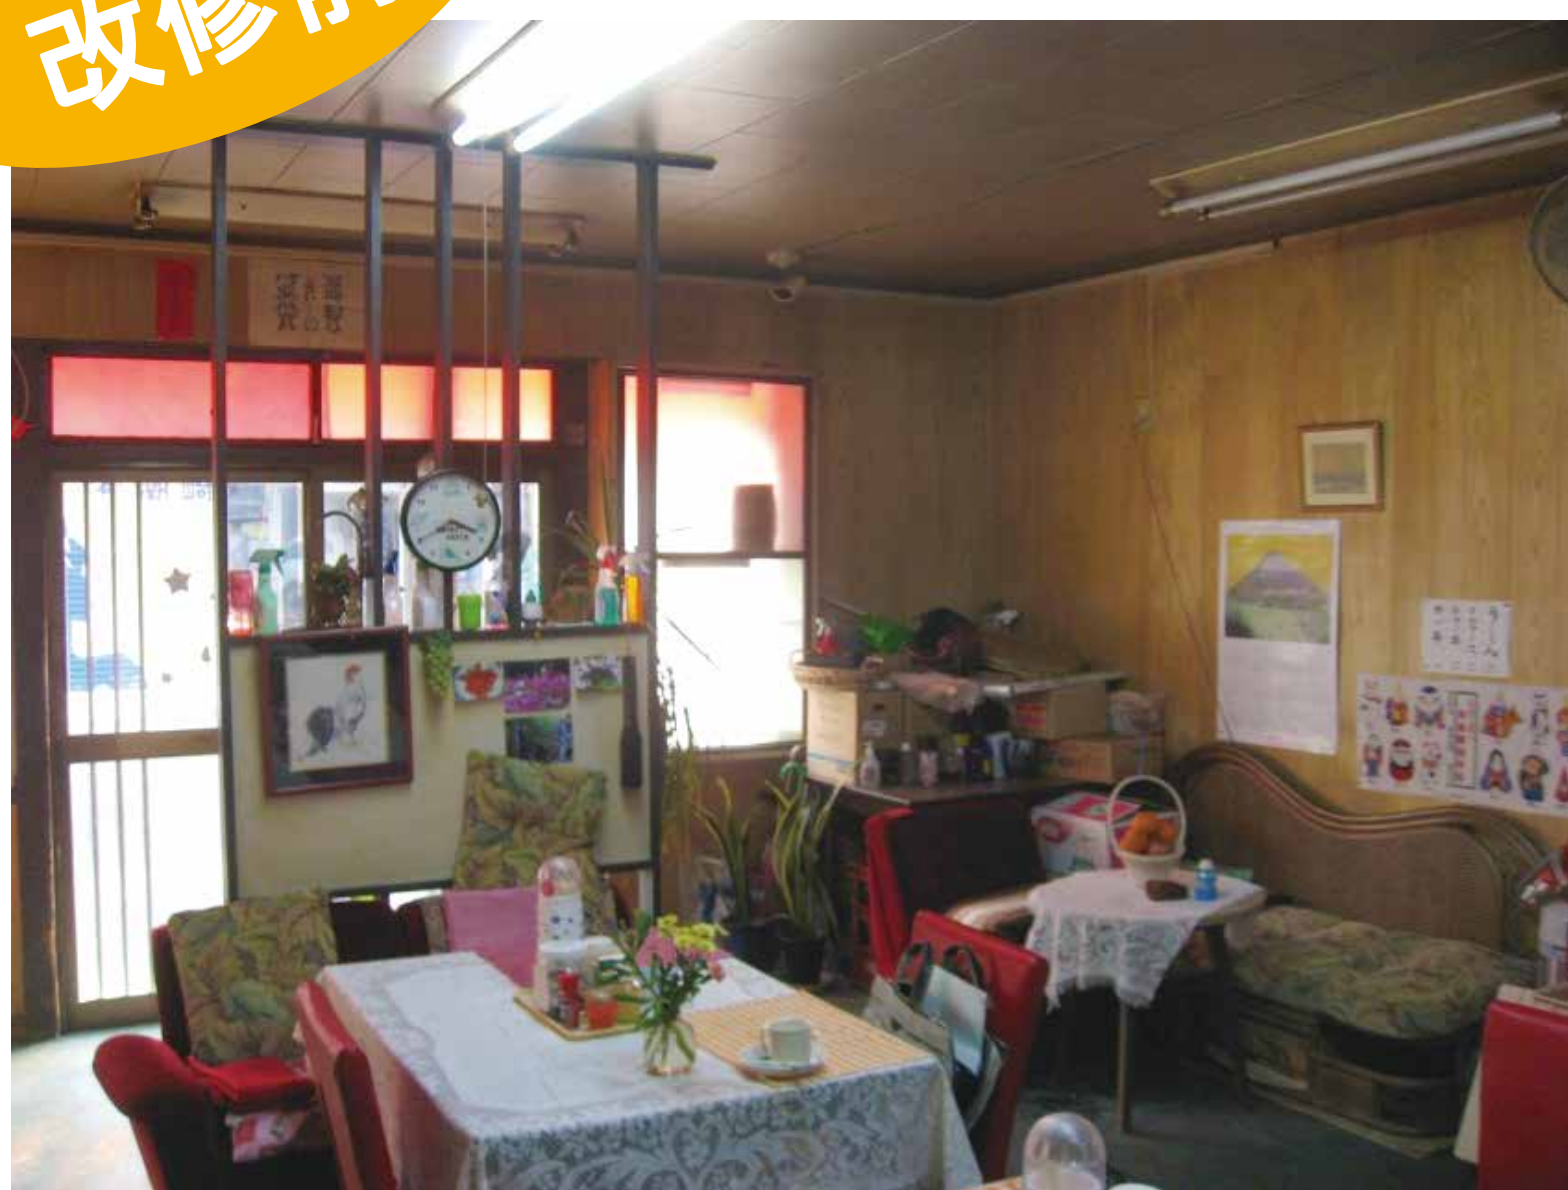
改修前

普段の生活には 2 階を使っていましたが、1 階で寝起きをしたいと考えるようになり、広い空間が確保されている 1 階に『耐震シェルター』を設置し、大地震へ備える事にしました。

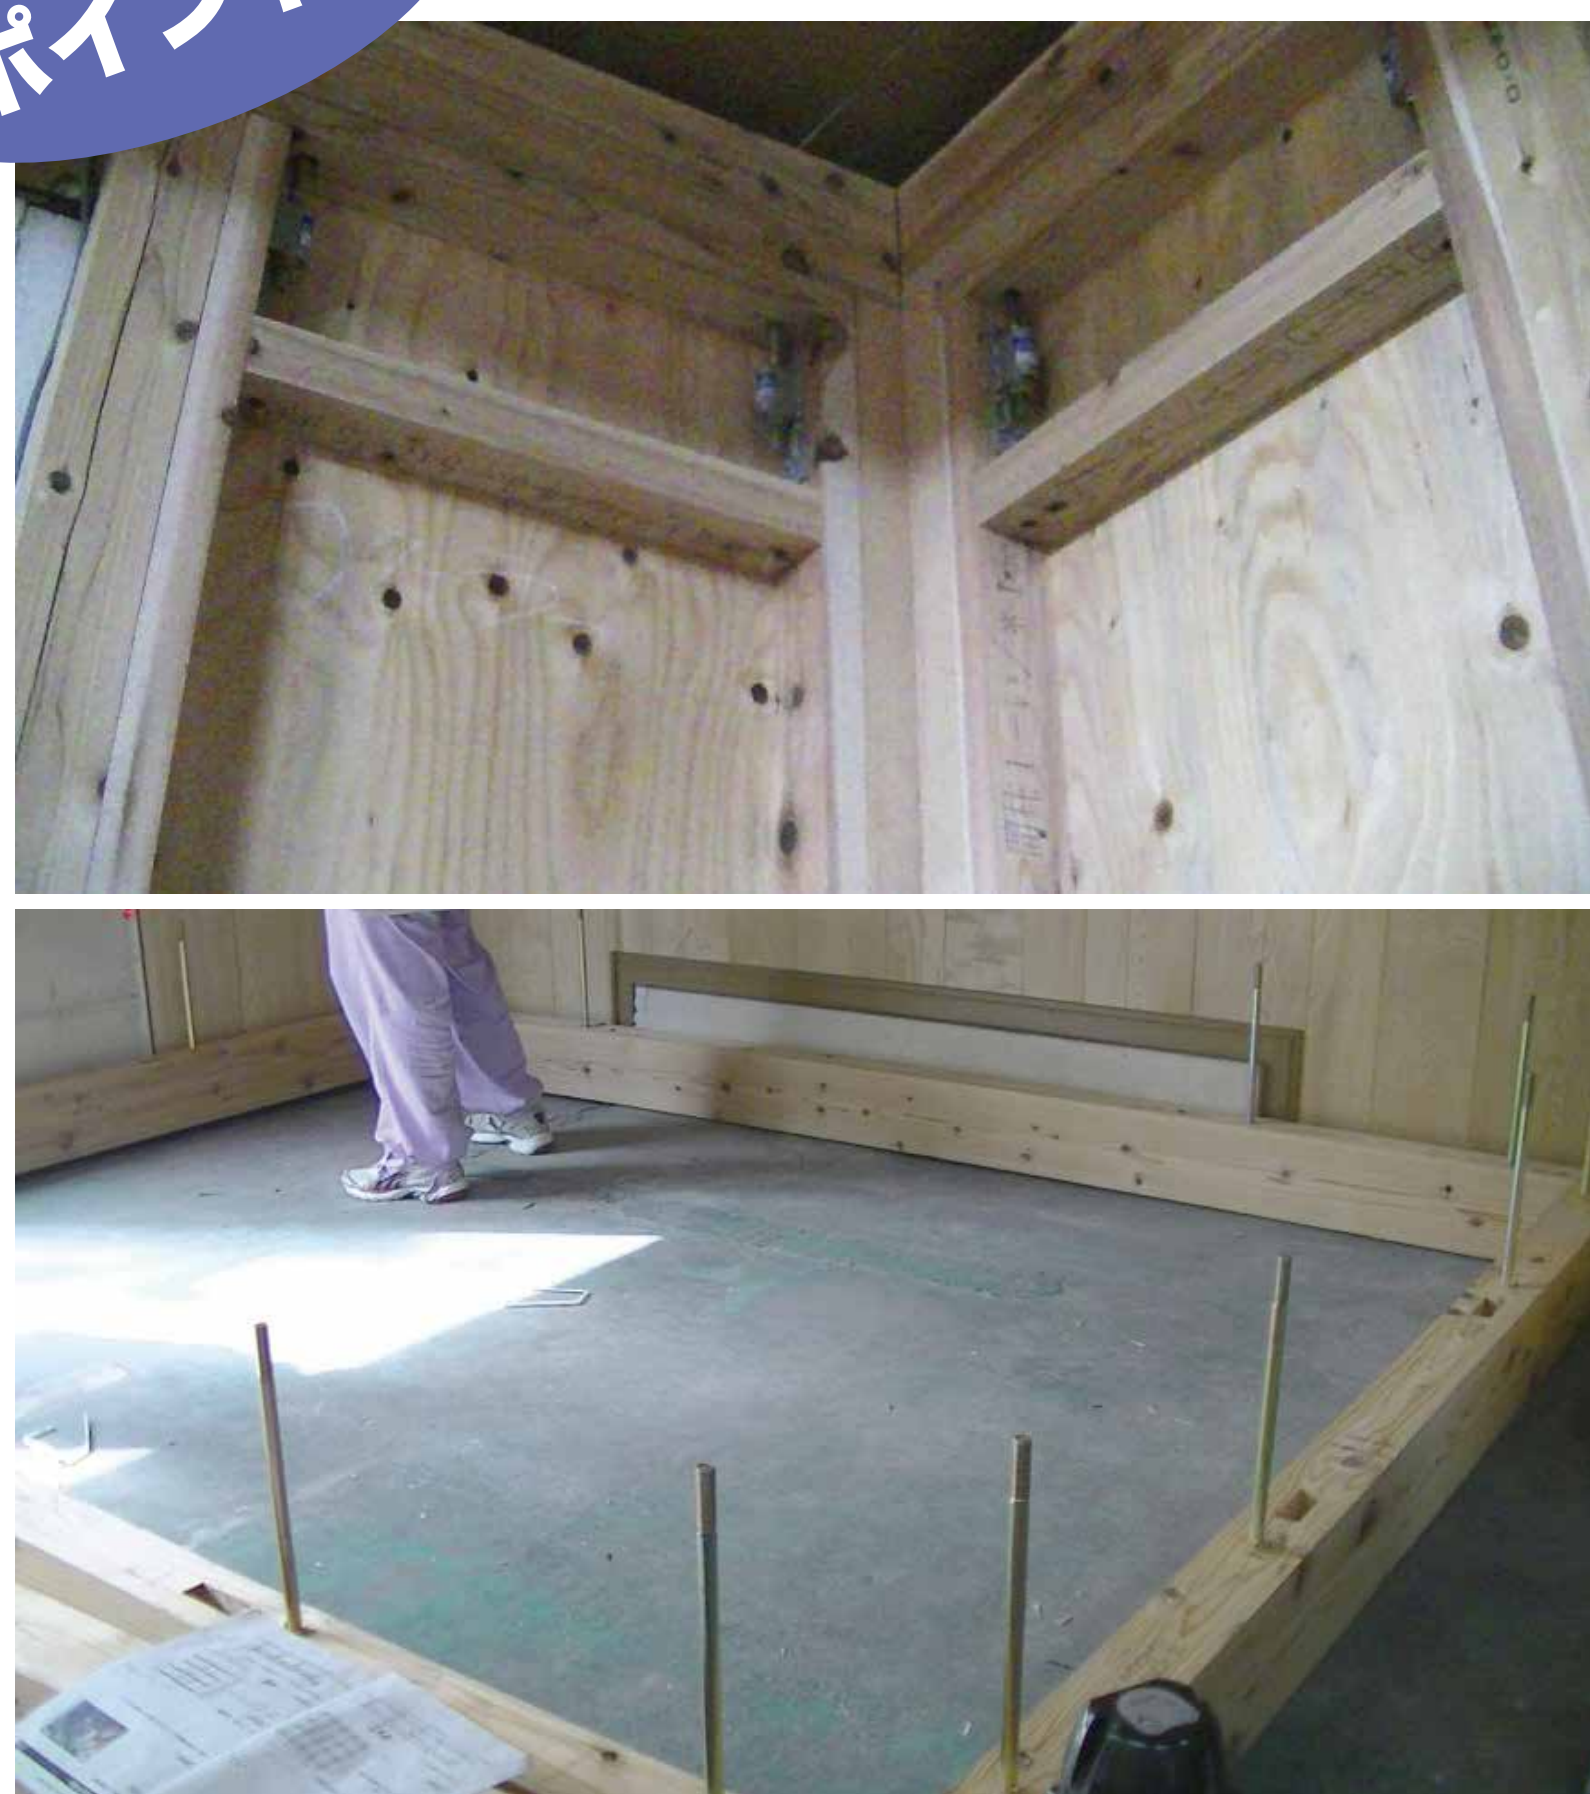
ポイント!

耐震シェルター設置

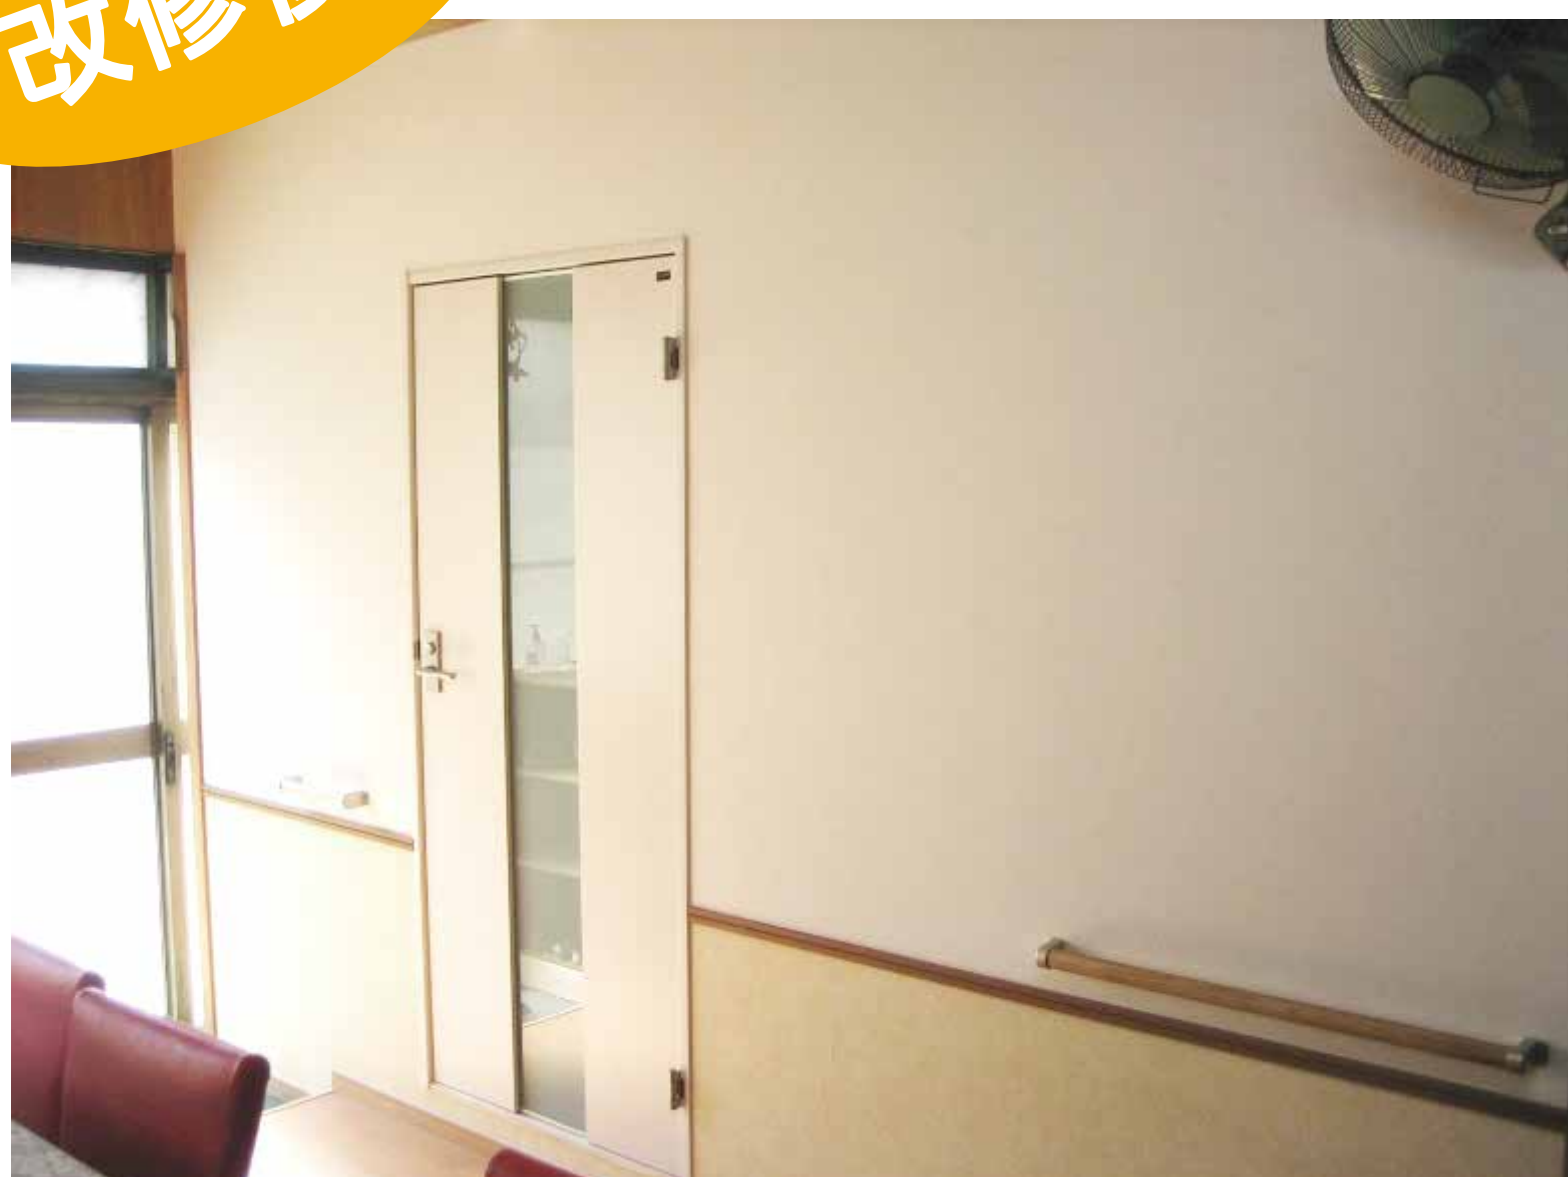
改修後

- ① 耐震シェルター設置
- ② 家具固定 **必須!**

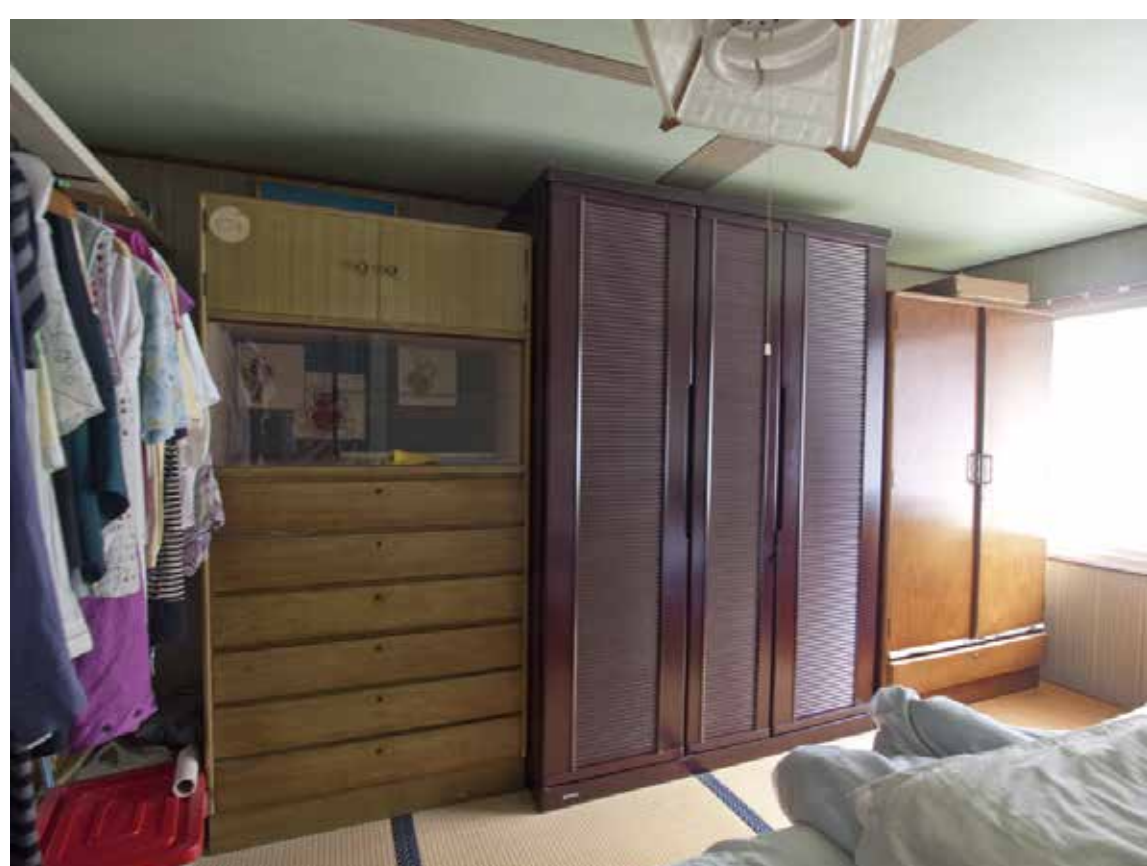
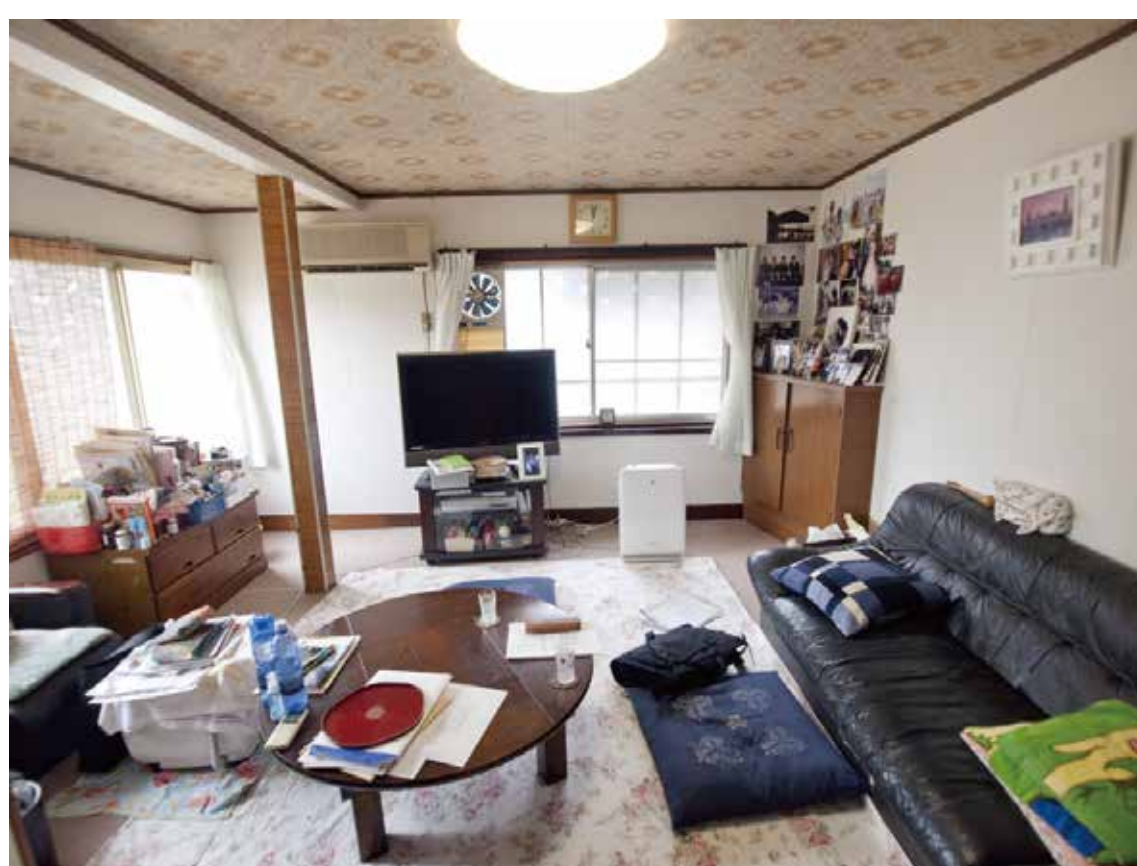
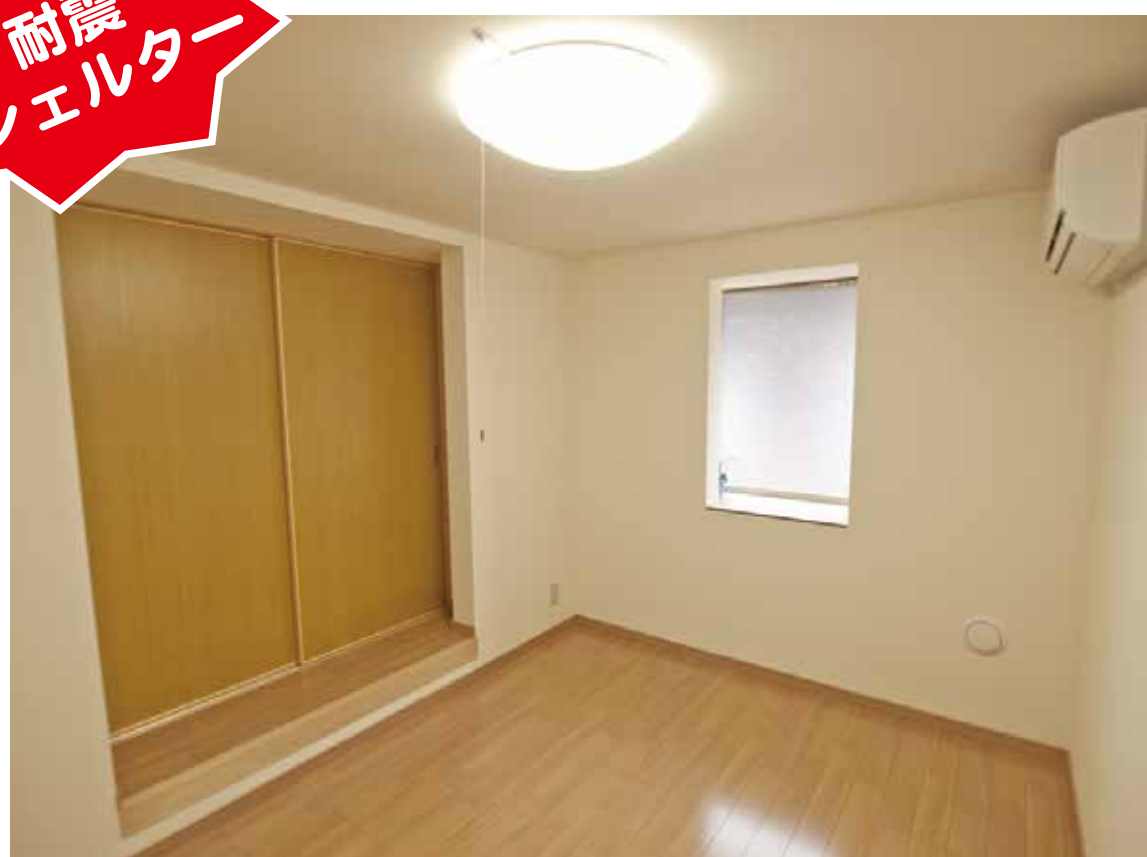
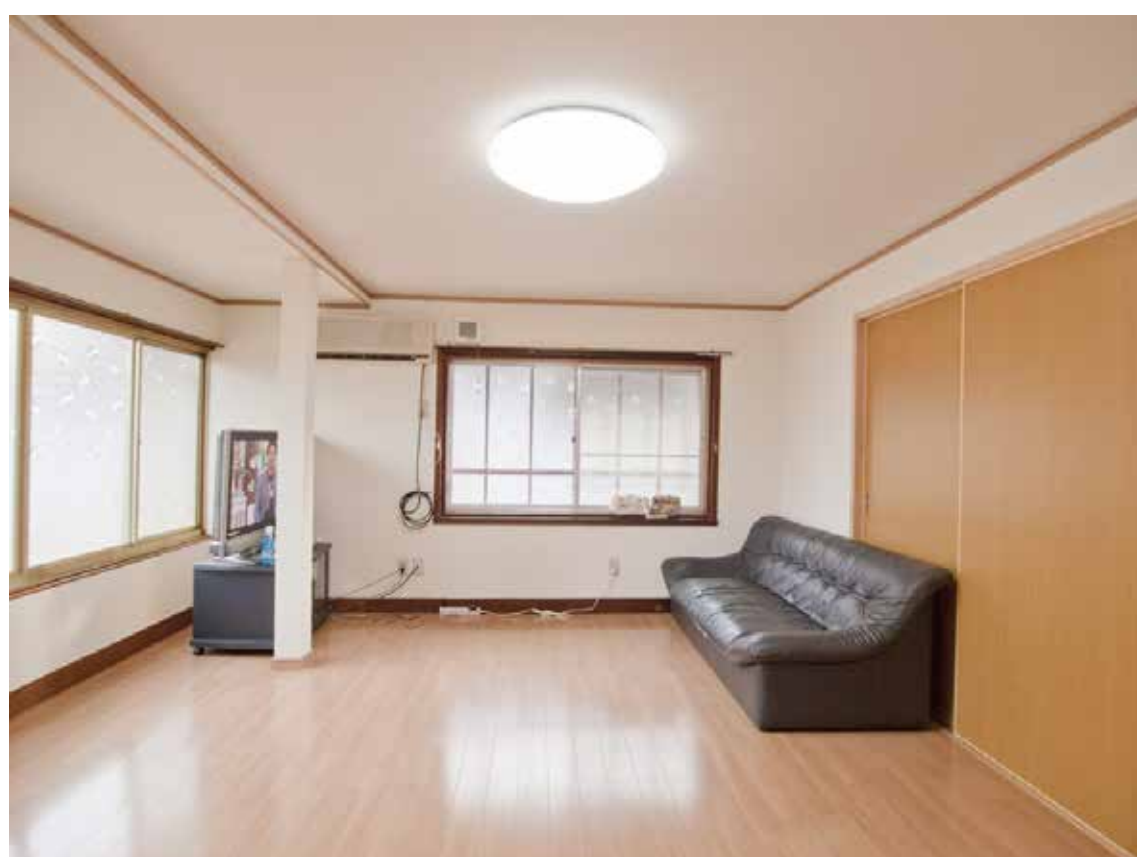
寝室へ耐震シェルターを設置して地震に備える

- ① 耐震シェルター設置
- ② ユニットバス設置
- ③ 内装リフォーム
- ④ キッチンリフォーム
