ウニの食害に強い藻場造成技術の開発 (沿岸漁場整備開発調査事業)

中西達也

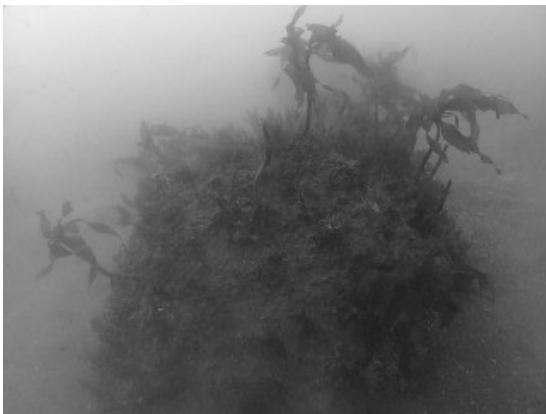
写真2. 木岐地点A外辺の単体礁。魚類による食害と考えられる茎のみになったカジメ（写真中央付近）。また幼体の着生が目立つ（令和2年1月30日）

地点A中央付近の単体礁では、カジメ類やヒロメが着生し、カジメ類は複数の年級群から成る群落が形成されていた(写真1)。しかし地点Aの東西外辺の単体礁では、カジメ類に魚類による食害痕が見られ、大型個体が少なく、幼体の着生が目立つ傾向があった(写真2)。地点Aの単体礁にウニの生息は見られなかった。地点Bでは、単体礁の側面にカジメ類が着生していた。しかし、その被度は地点Aと比較して小さく、有節サンゴモやマクサの被度が大

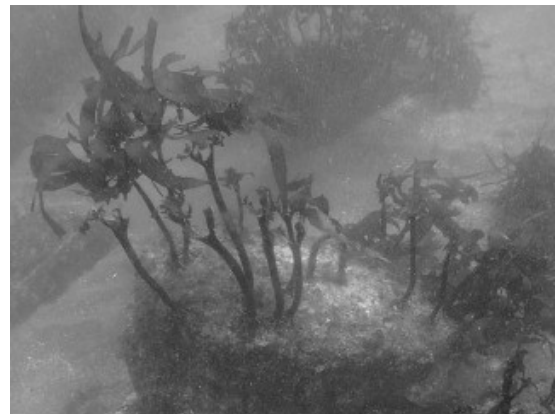
写真4. 志和岐地先の単体礁上の、魚類による食害と考えられる茎のみになったサガラメ（令和2年1月21日）

平成26年12月に設置した2トンクラスの大型単体礁については、礁の上面及び側面にカジメ及びサガラメから成る群落が発達していた（写真3）。一部の単体礁に魚類による食害痕が見られた（写真4）。
