二級河川神田瀬川水系
河川整備計画

令和3年4月

徳島県

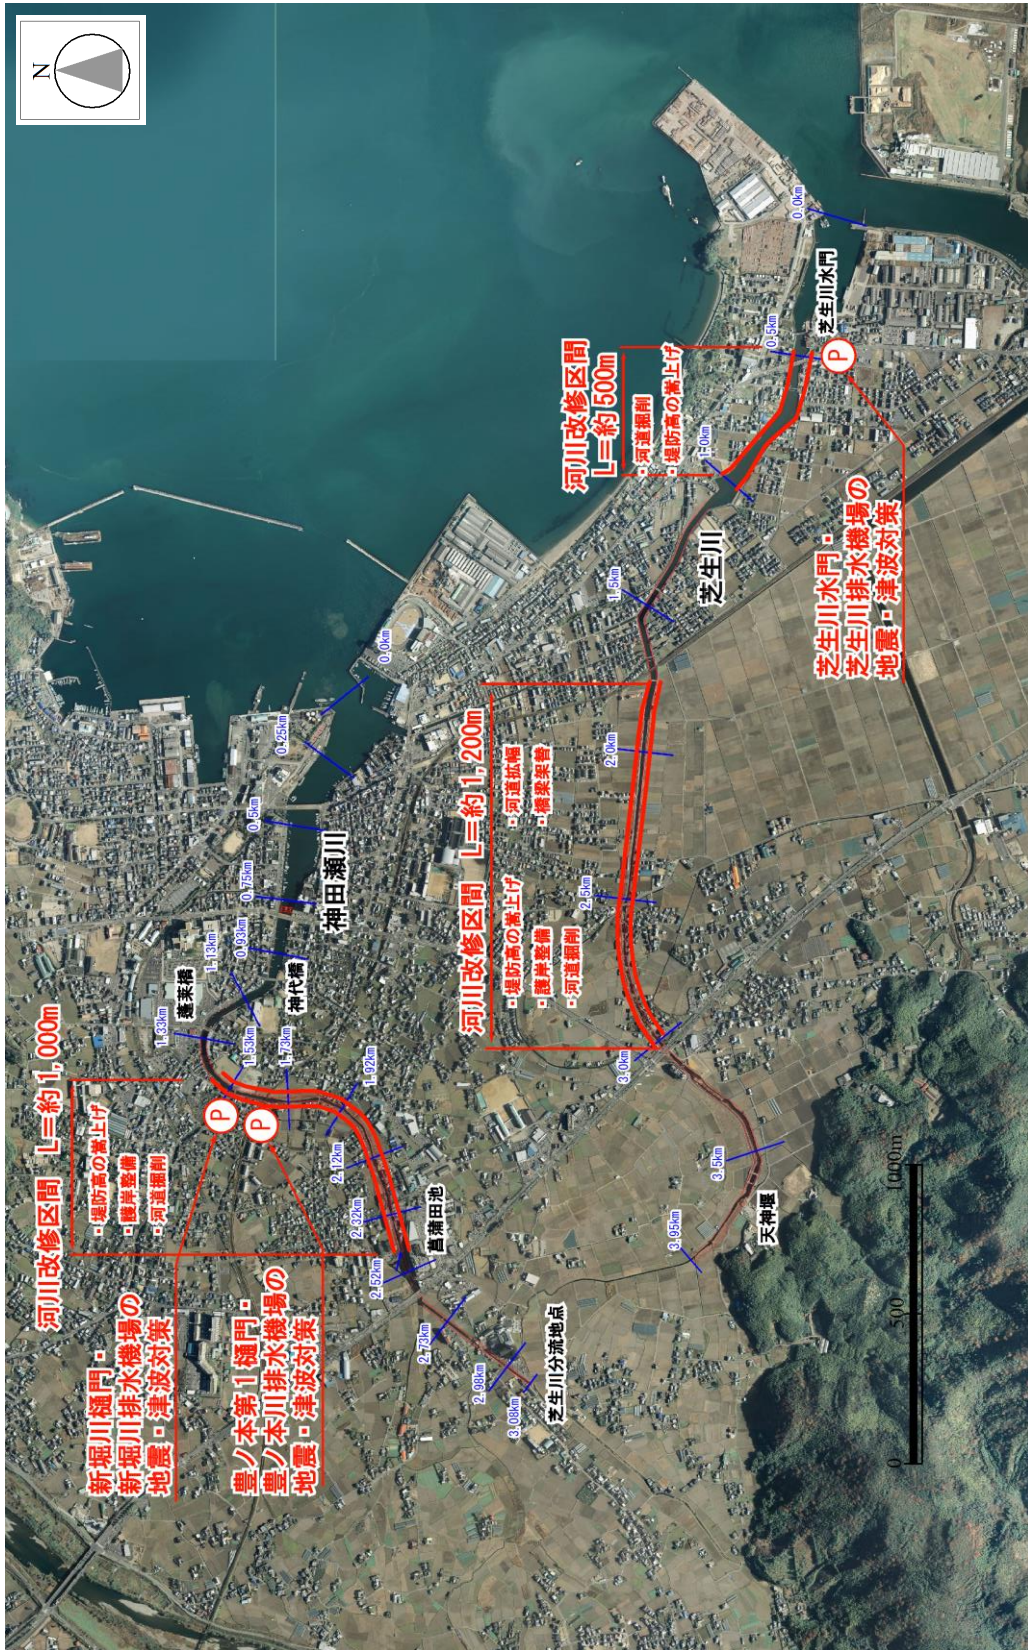
図 4-1 整備を実施する区間（神田瀬川，芝生川）

神田瀬川水系の治水に関する現状と課題を踏まえ、整備計画の目標を達成するために、今後、概ね 30 年間に実施する河川整備の内容は、流域の現状、水害の発生状況及び河川整備状況、さらに河川環境等を考慮し、表 4-1 及び図 4-1～図 4-3 に示すとおりとする。

河川名	実施区間	実施延長	実施内容
神田瀬川	新堀川合流点付近～菖蒲田池	約 1,000m	堤防・護岸整備, 河道掘削, 橋梁架替
芝生川	芝生川水門～一般国道 55 号付近の一部	約 1,700m	堤防・護岸整備, 河道掘削, 河道拡幅, 橋梁架替
	芝生川水門 芝生川排水機場	—	水門・樋門及び排水機場の地震・津波対策
新堀川	新堀川樋門 新堀川排水機場	—	〃
豊ノ本川	豊ノ本第 1 樋門 豊ノ本川排水機場	—	〃

堤防・護岸整備は神田瀬川および芝生川を対象とし、実施区間は神田瀬川については新堀川合流点～菖蒲田池まで、芝生川は芝生川水門から一般国道 55 号付近までとする。実施にあたっては、動植物の多様な生息、生育・繁殖環境に配慮した護岸工法を採用し、水際環境の回復・保全に努める(図 4-4 及び図 4-5 参照)。

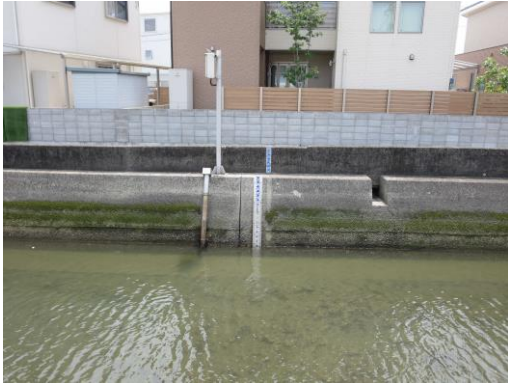
写真 4-1 水位観測施設（神田瀬）

水位や雨量等の河川情報は、洪水時の水門・樋門や排水機場等の施設操作、水防活動住民の避難活動等の基礎情報となる。現在、これらの河川情報については、テレメータ等によりリアルタイムで収集し、インターネット上で公開するなどして情報提供している(写真 4-1 及び図 4-7)。今後も継続して河川情報の収集・提供に努めるとともに、危機管理型水位計の設置や情報サイトの改善など、情報基盤整備の高度化、情報伝達体制の強化を進める。
