基礎の増し打ちで耐震性アップ

【住まいの安全・安心なリフォーム支援事業事例集】

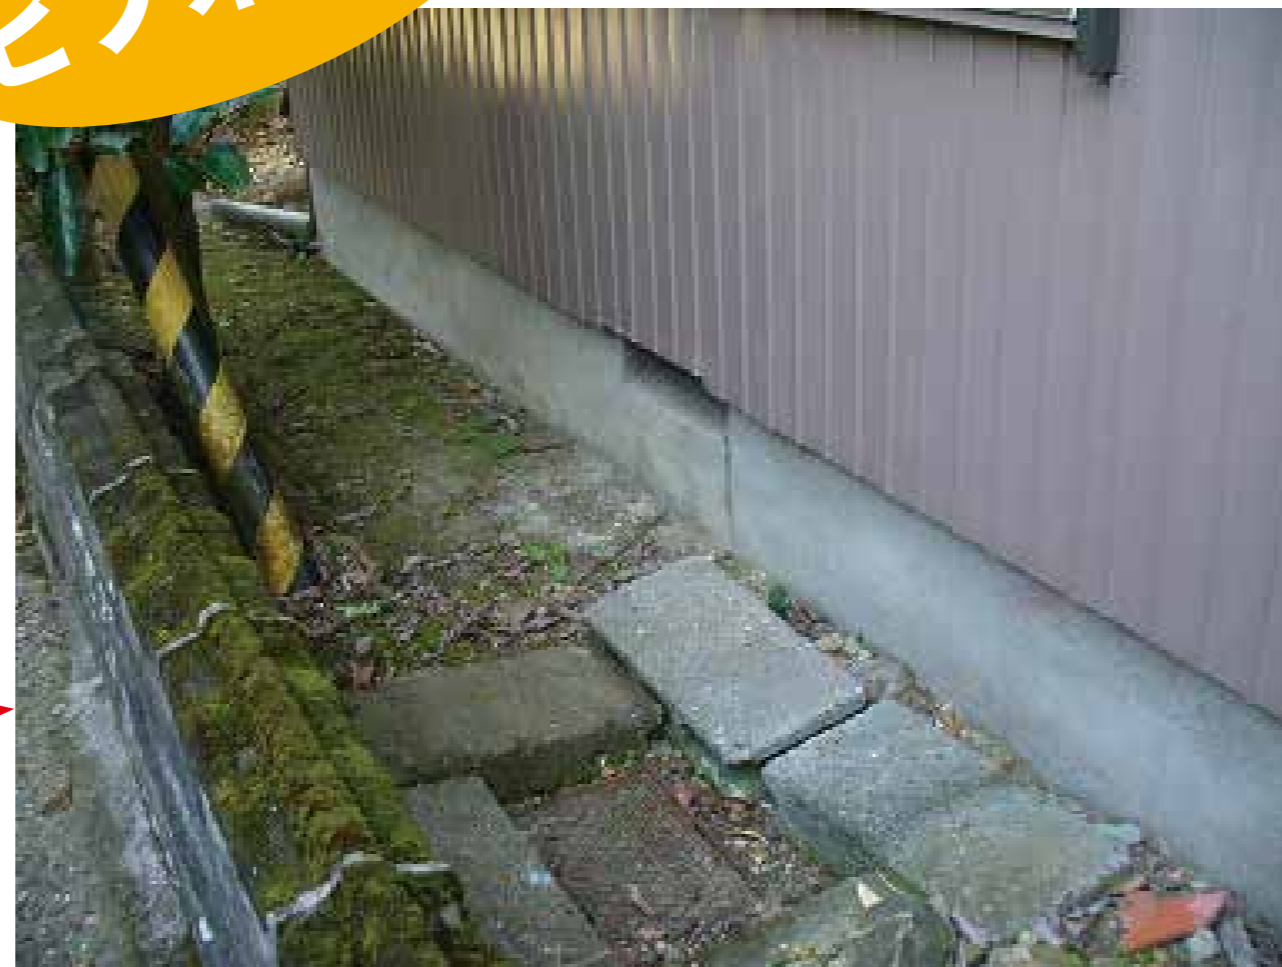
ビフォー

基礎に多数のひび割れが見受けられる、エポキシ樹脂注入よりも基礎自体を補強することにしました。

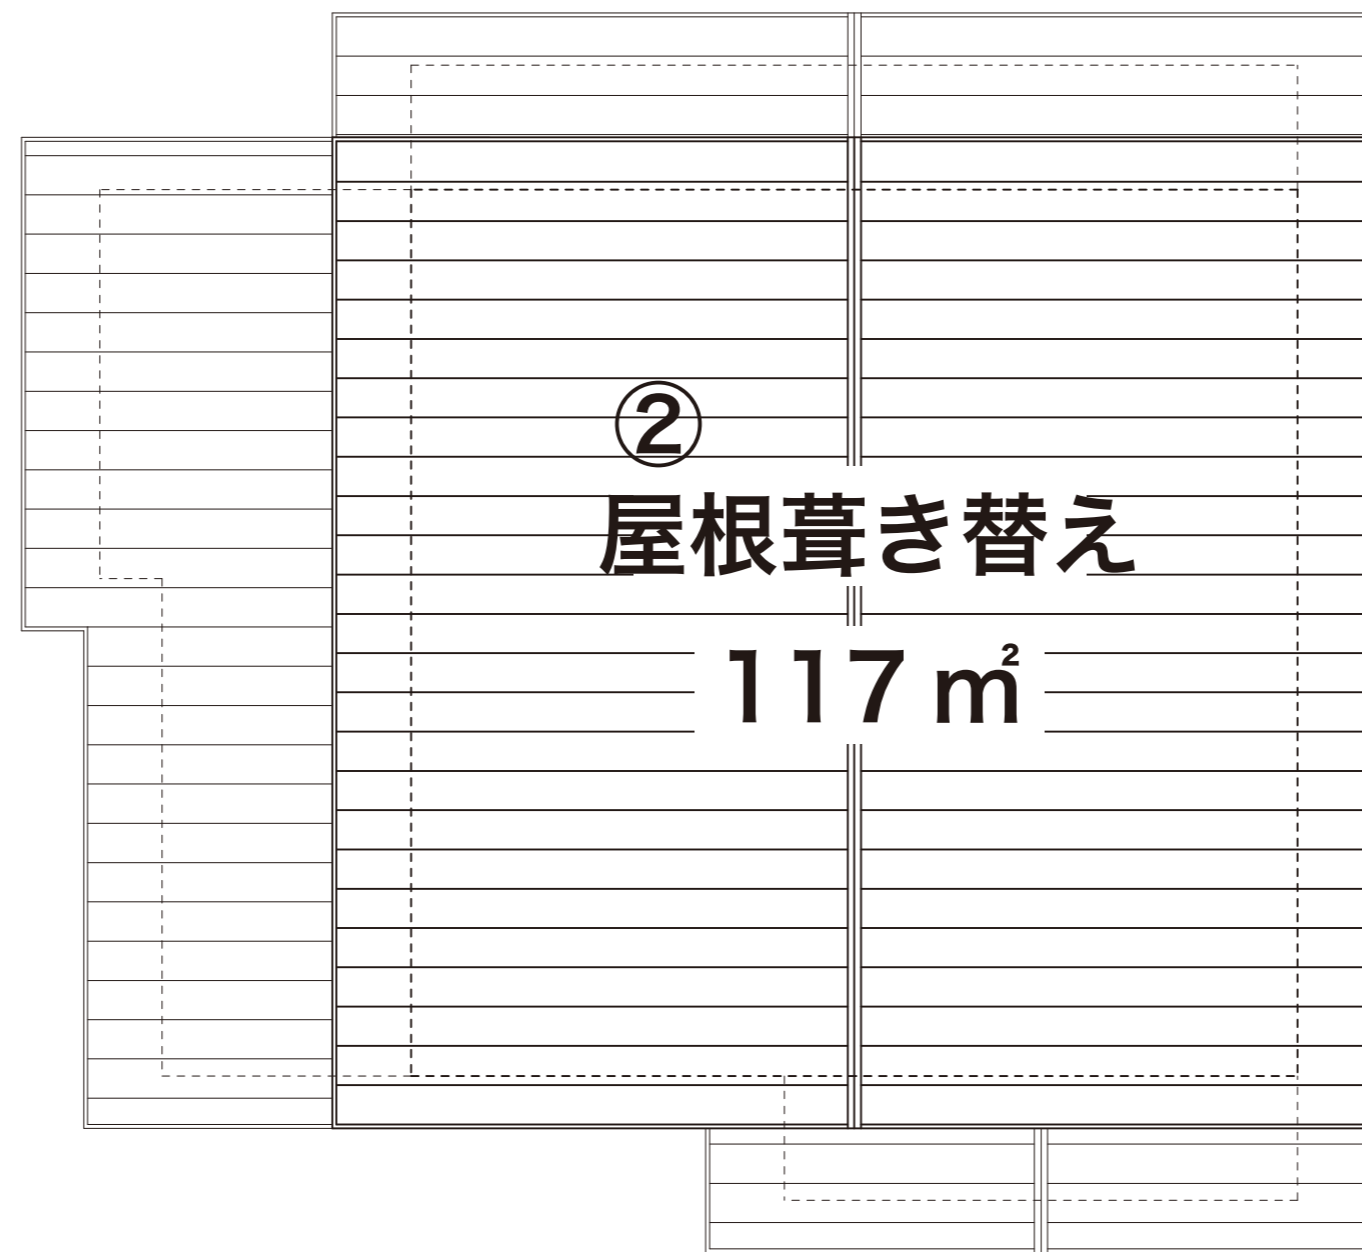
壁の耐震補強とともに、古くなった瓦屋根を金属製屋根葺き材へ葺き替えることにより屋根を軽量化しました。
基礎のひび割れ補修もおこなう事で評点も0.7以上に改善しました。
併せて外装のリフォームも行いました。

- ① 外装リフォーム (外壁・軒天・戸袋)
- ② 屋根葺き替え
- ③ 耐震壁補強
- ④ 基礎ひび割れ補修

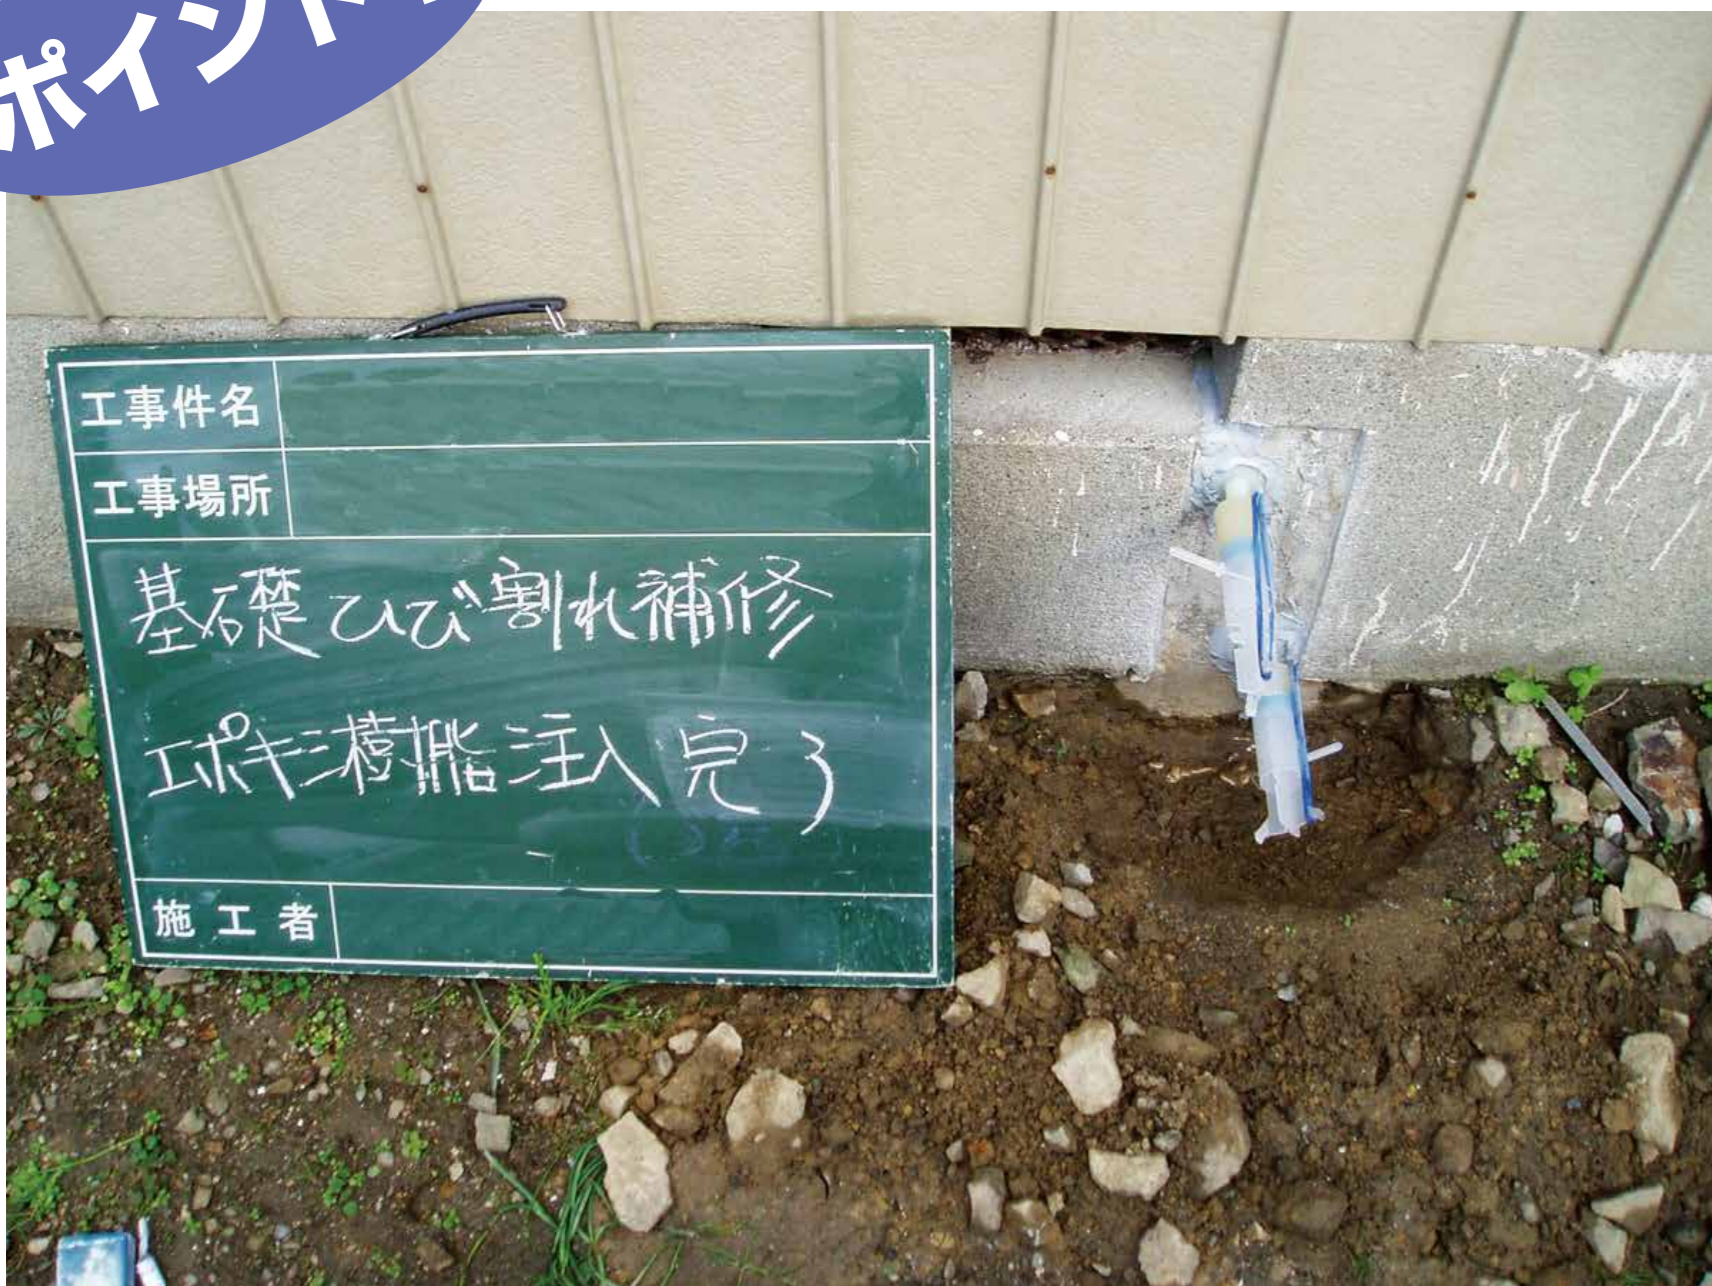
基礎ひび割れ補修

ひび割れ部へはエポキシ樹脂注入

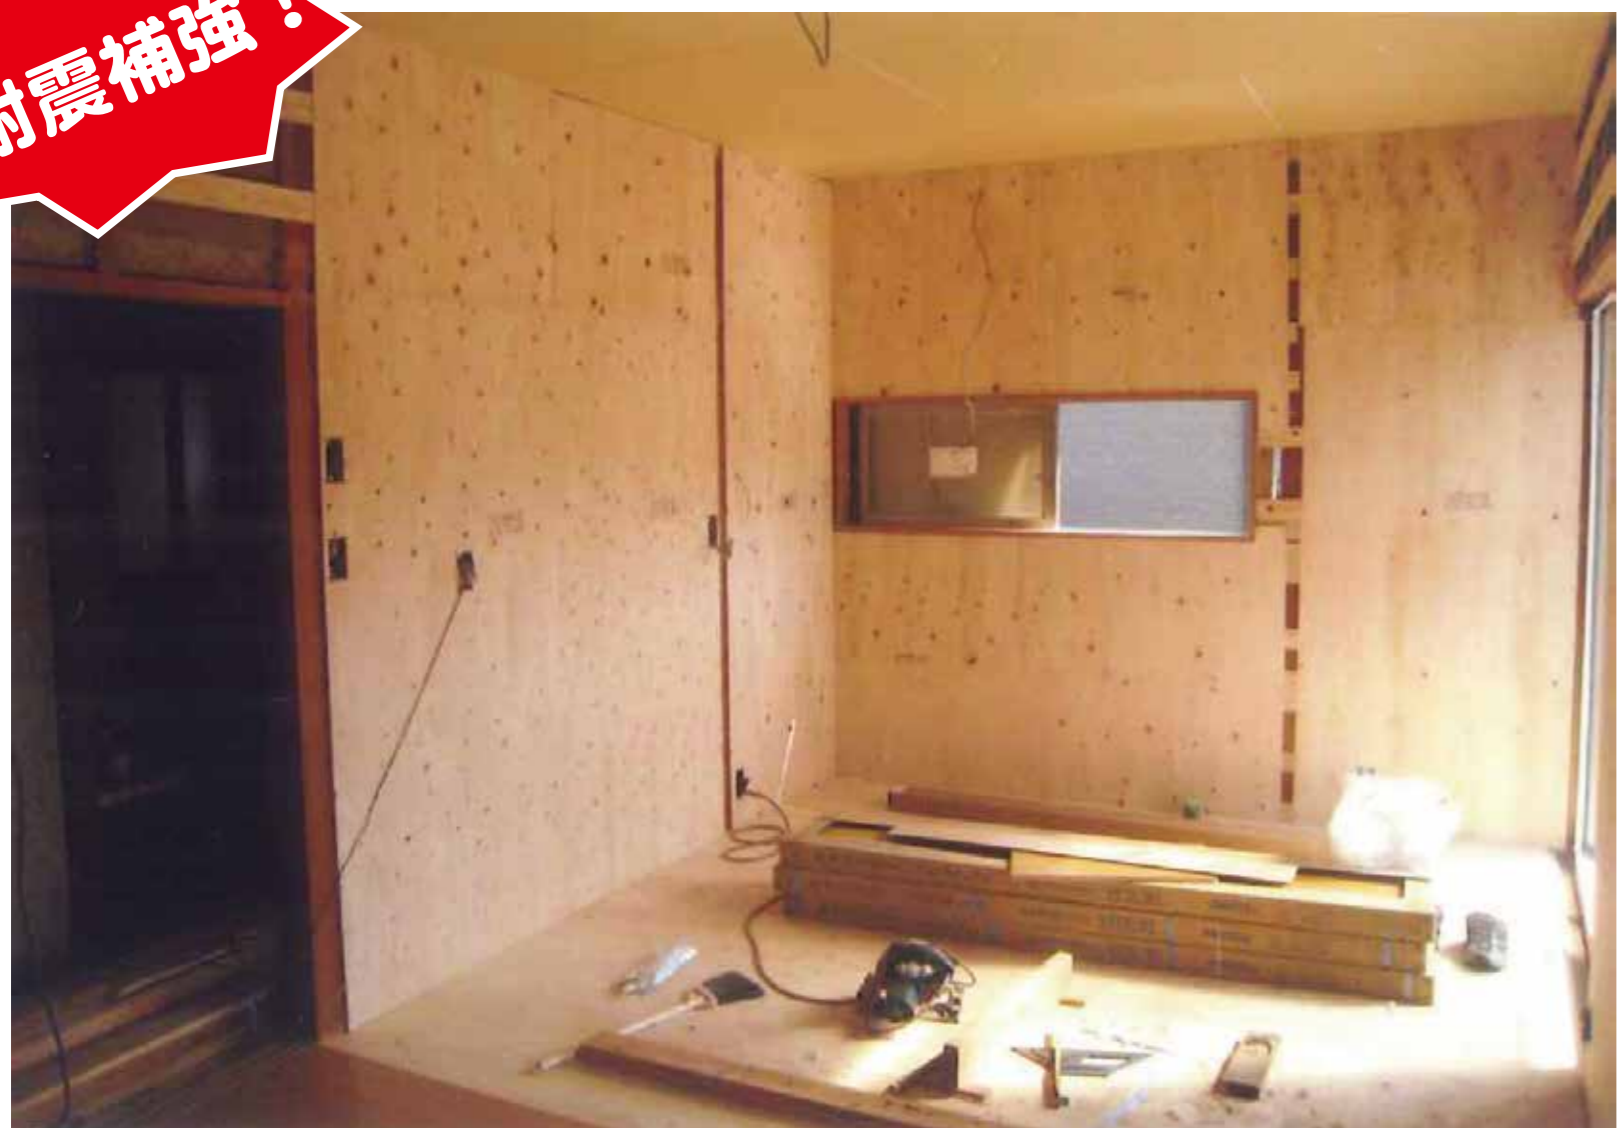
耐震壁補強工事

※構造用合板でしっかり補強

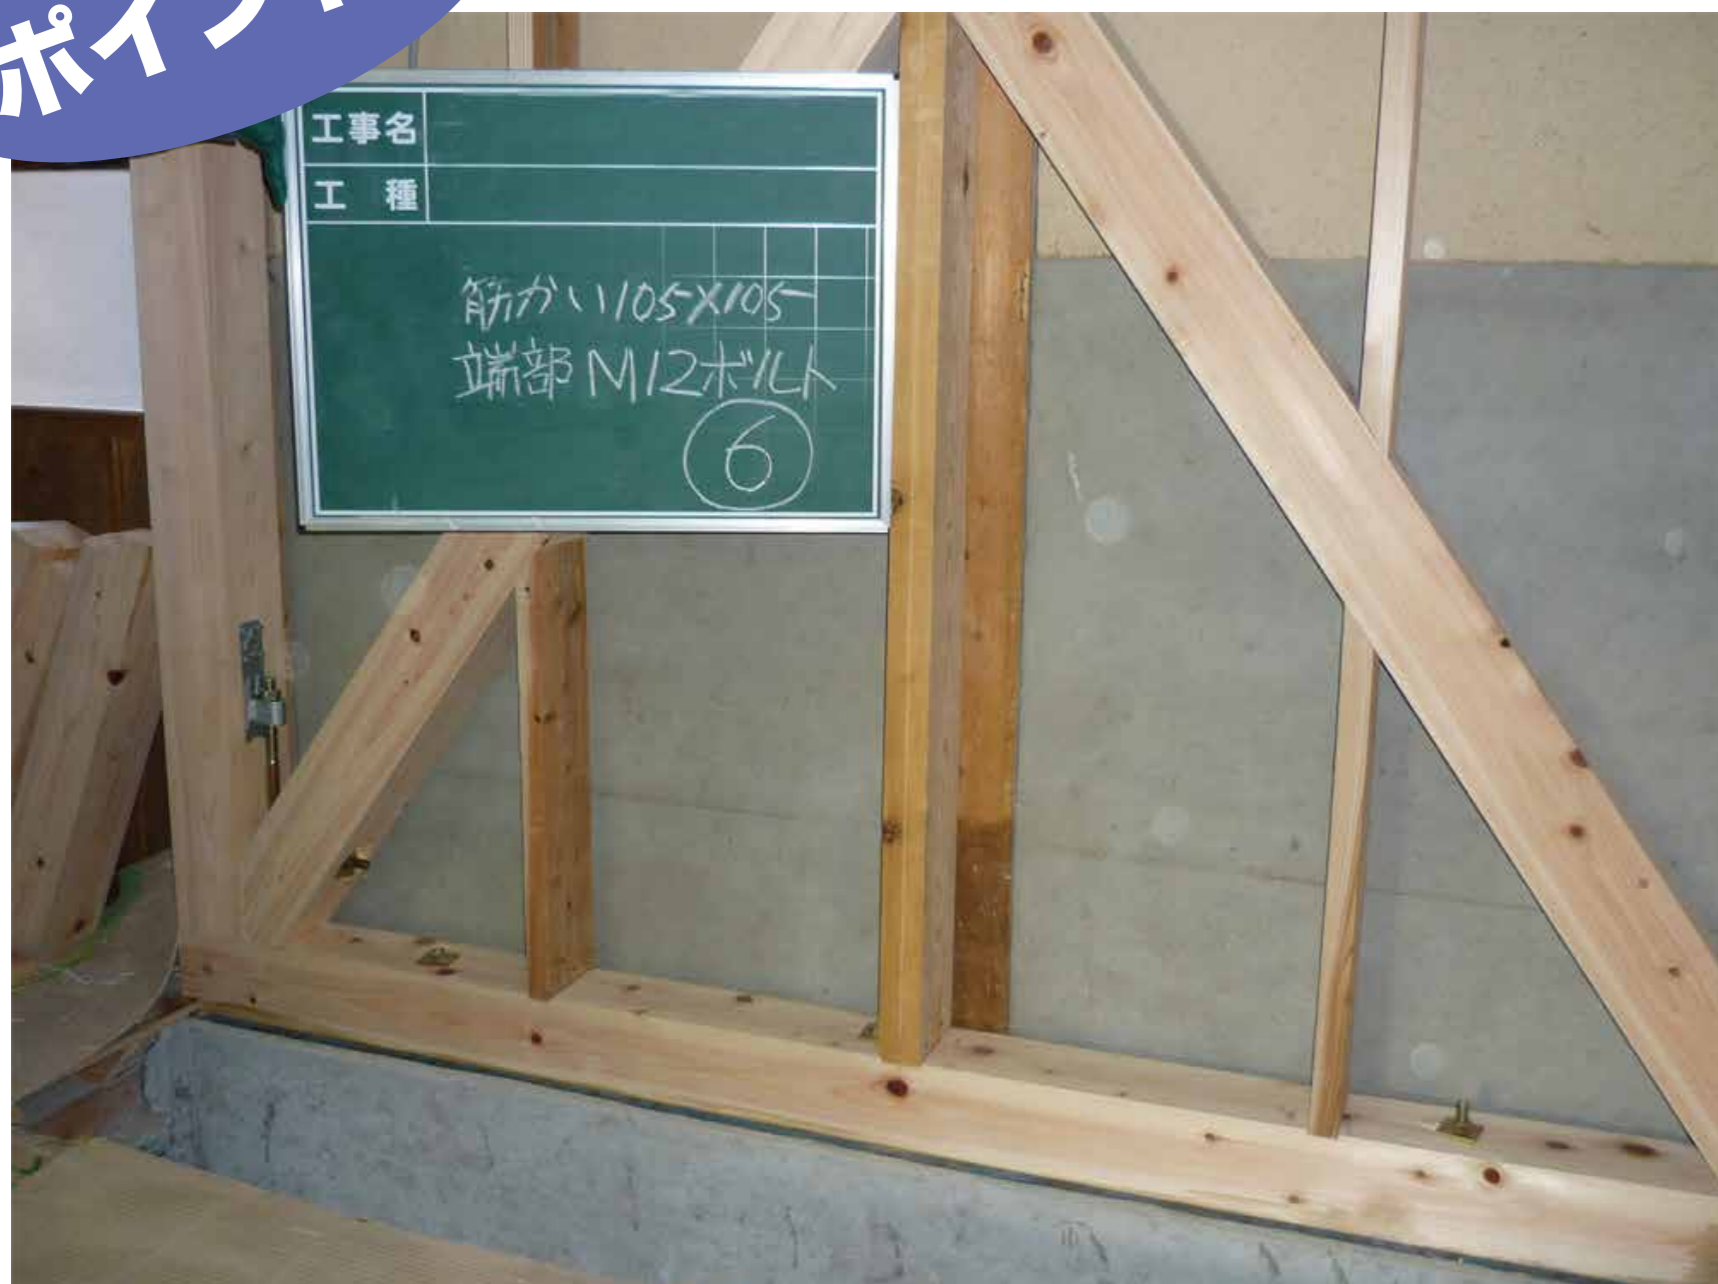
耐震壁補強工事

基礎を増し打ちし耐震壁を増設
耐震金物で緊結

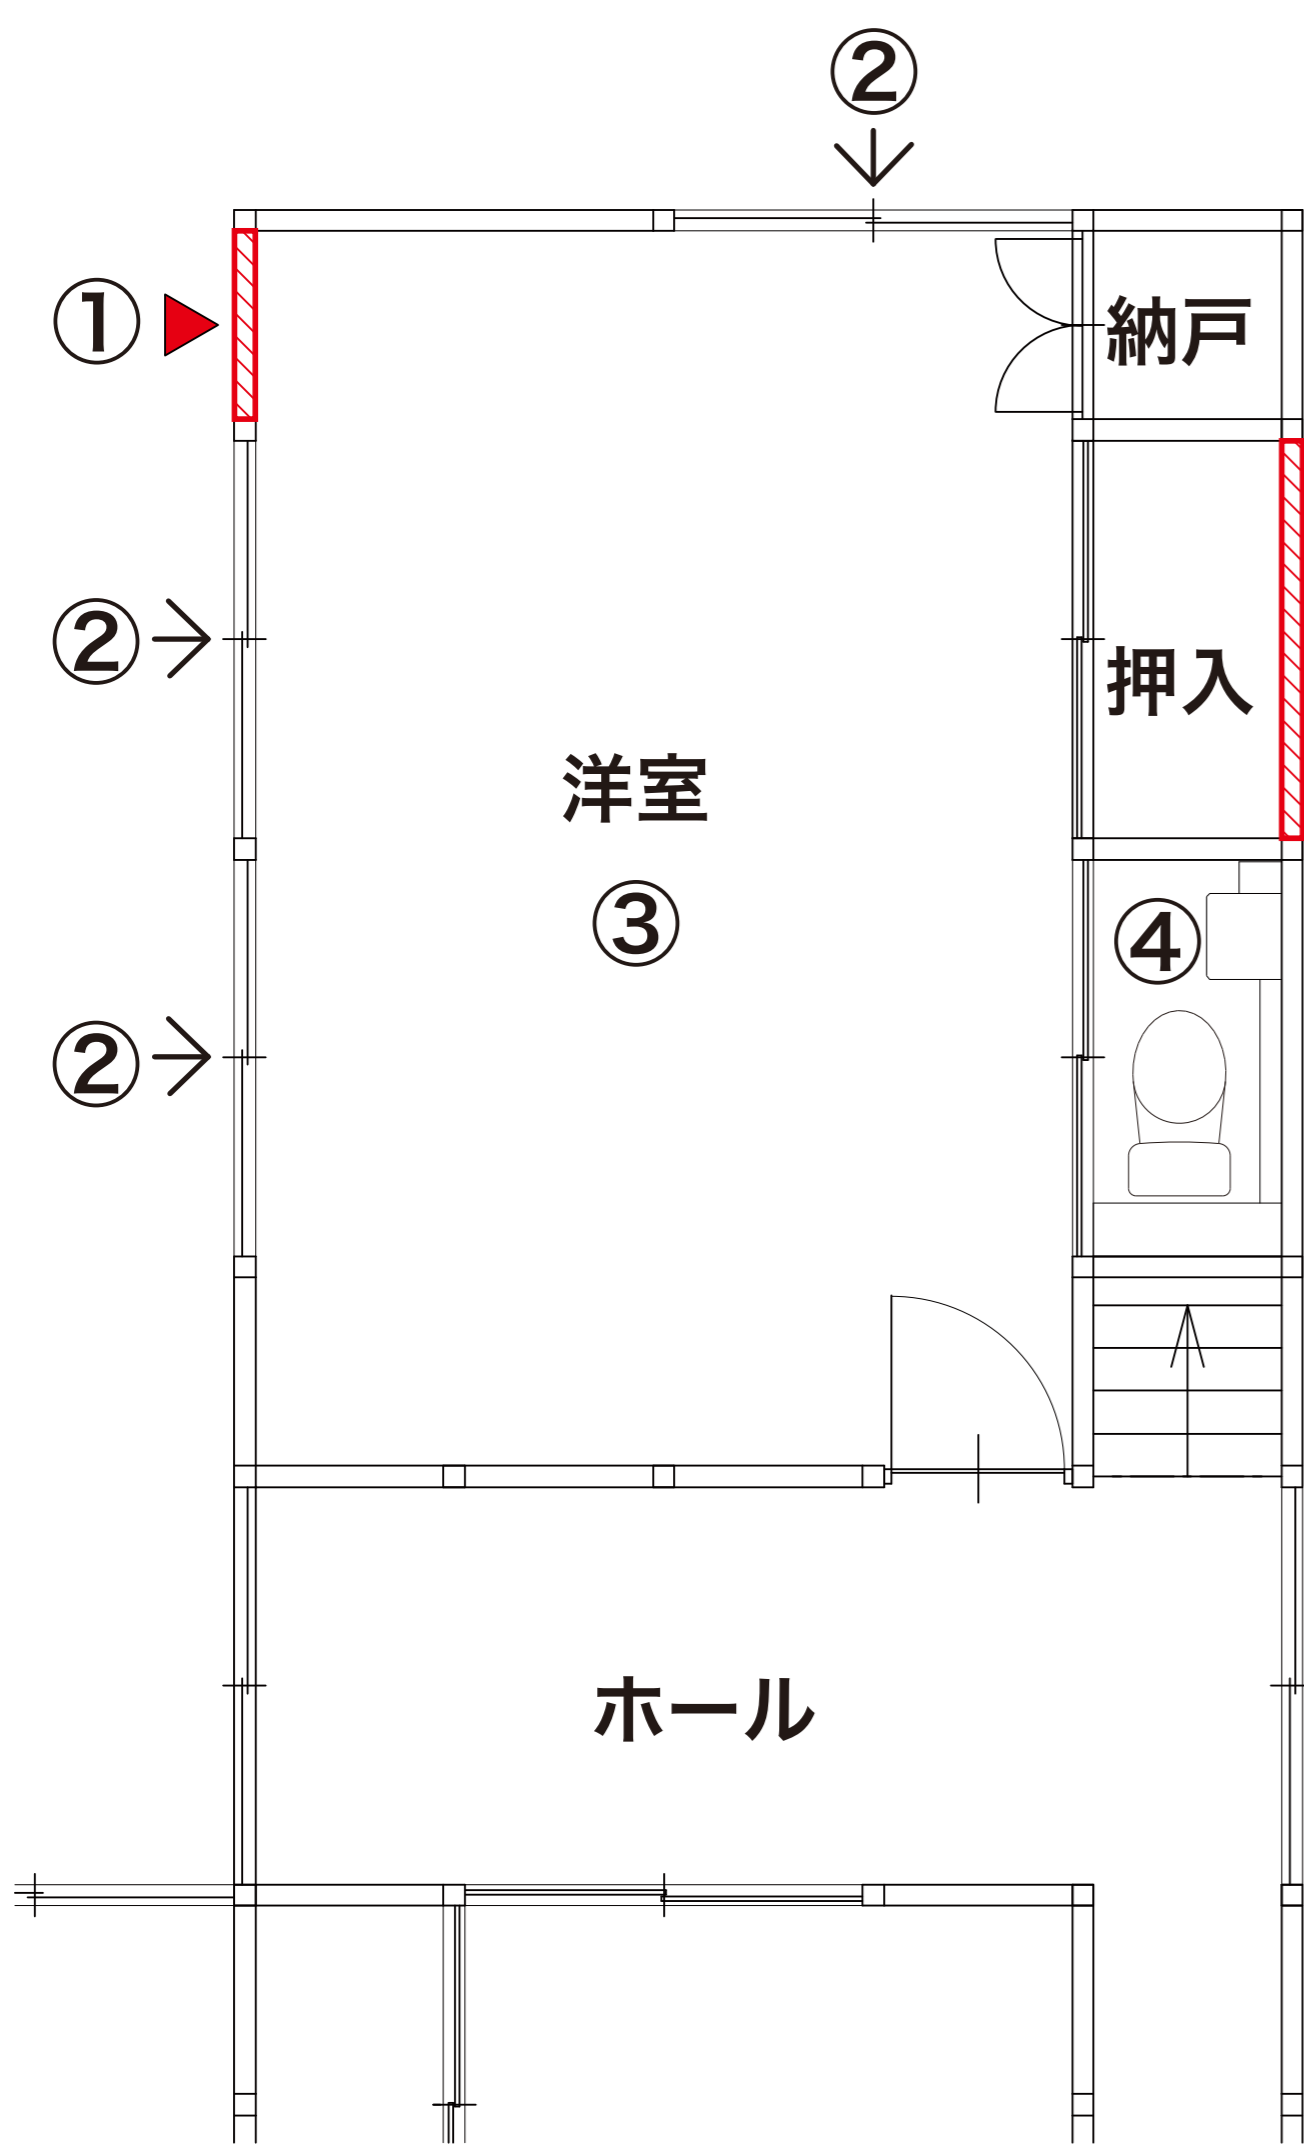
1 階平面図（改修部）

- ① 耐震壁補強
- ② 断熱サッシ(ペアガラス)に交換
- ③ じゅうたん敷きをフローリング張りに改修
- ④ 既設納戸から洋式トイレに改修

- ▶ 構造用合板張り t=12mm
- ▨ 片筋交い 90×45

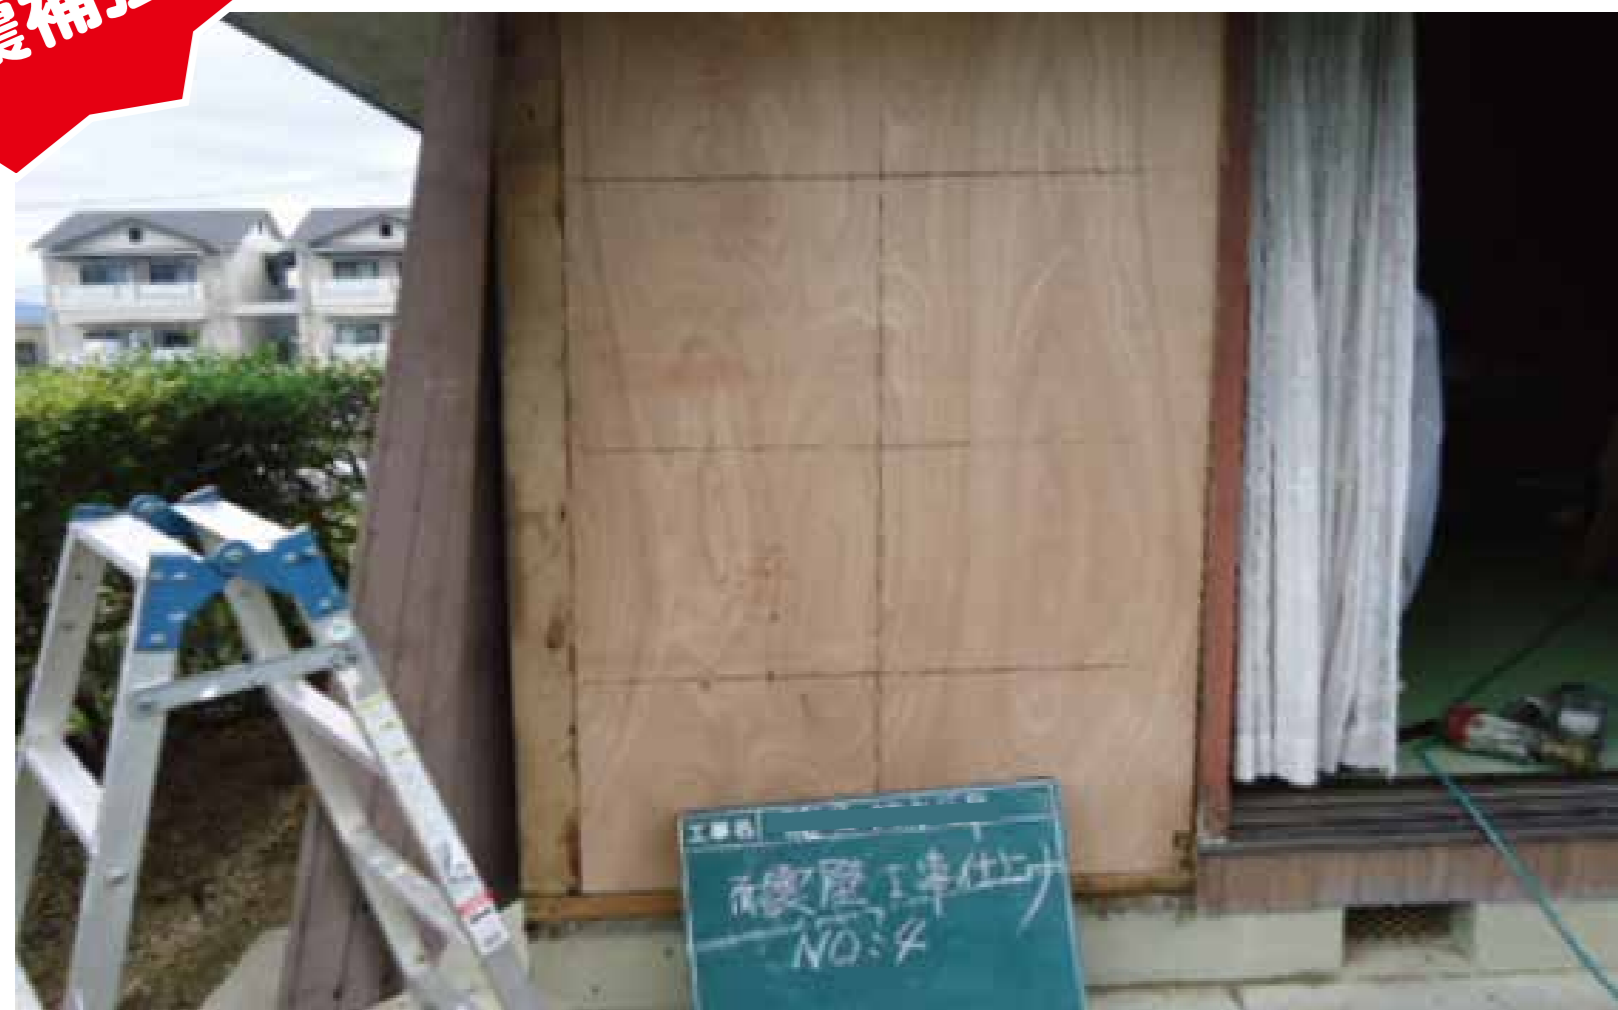
外部より耐震壁を設置

寝起きが不自由になった高齢者に対応するため、多機能ベッドが設置出来るよう、床をじゅうたん敷きからフローリング張りにし、納戸を洋式トイレに改修しました。さらに、室内の冷暖房の熱損失を小さくするために、建具はペアガラス入りの断熱サッシに交換しました。室内仕上げの撤去が不要な外部からの耐震壁の補強工事を行い、工期を短縮することが出来ました。

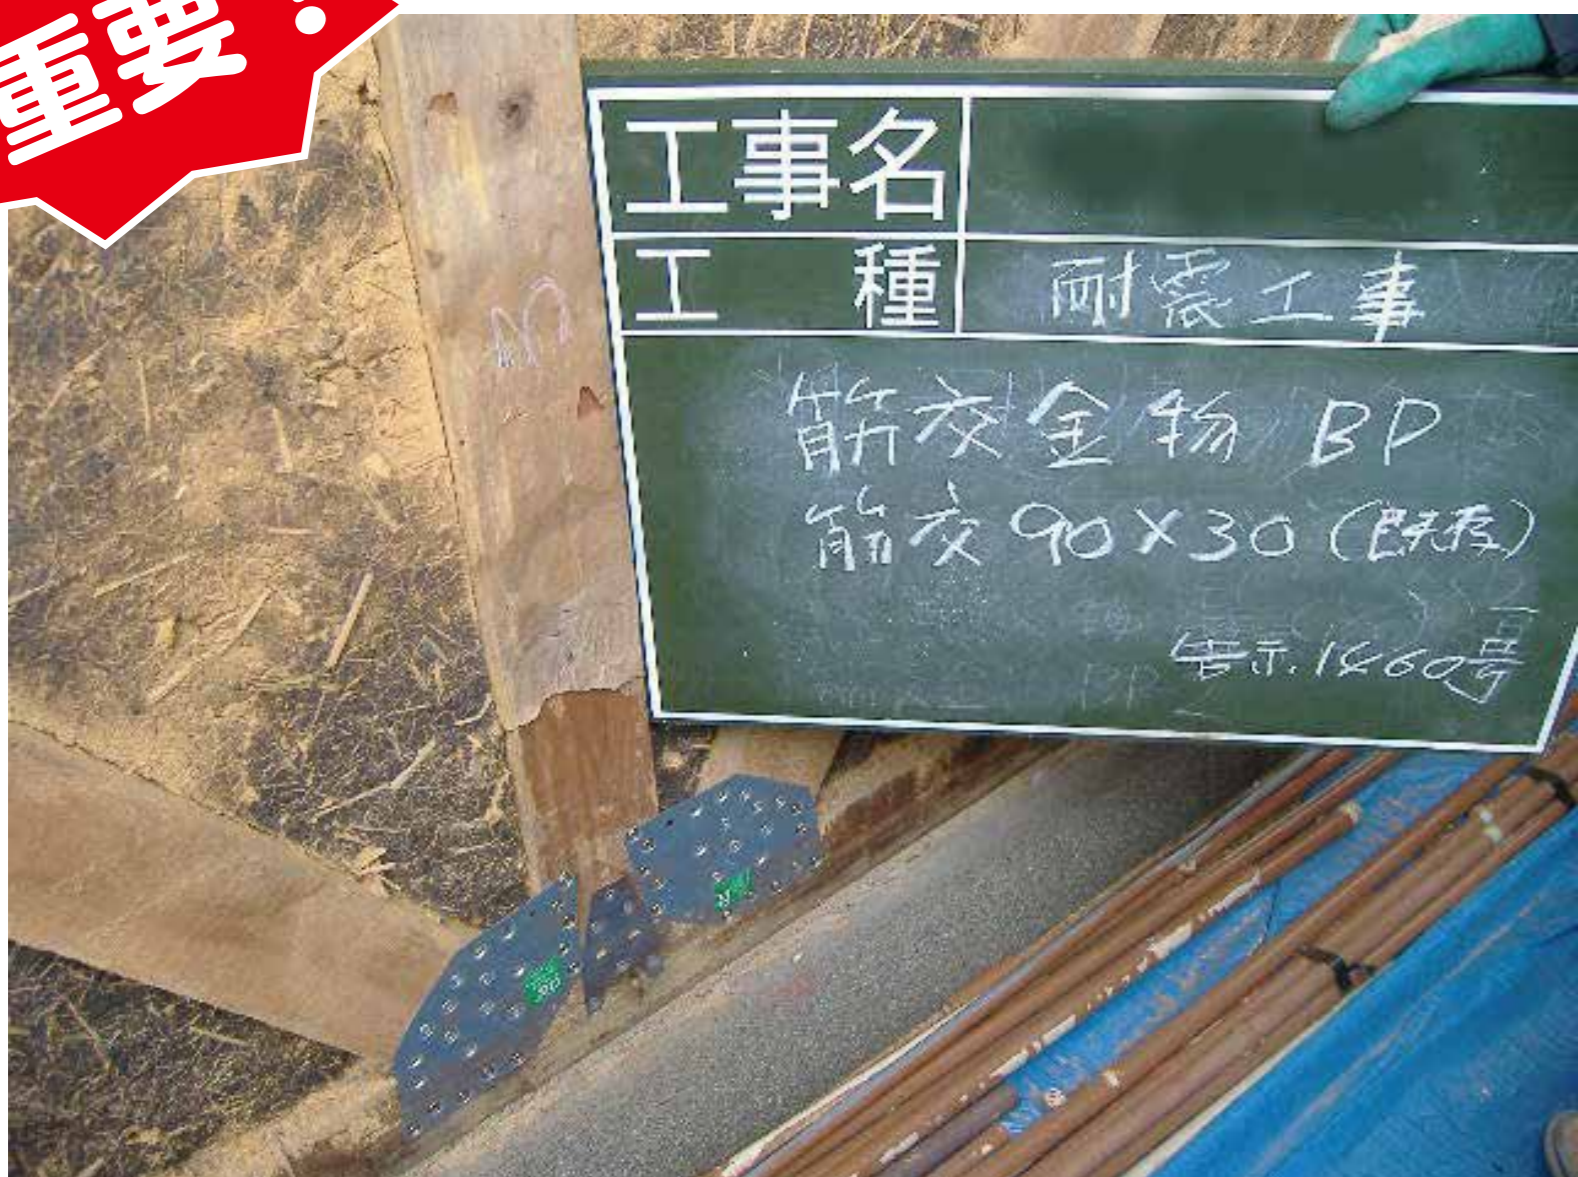
金物取り付けは適正に!

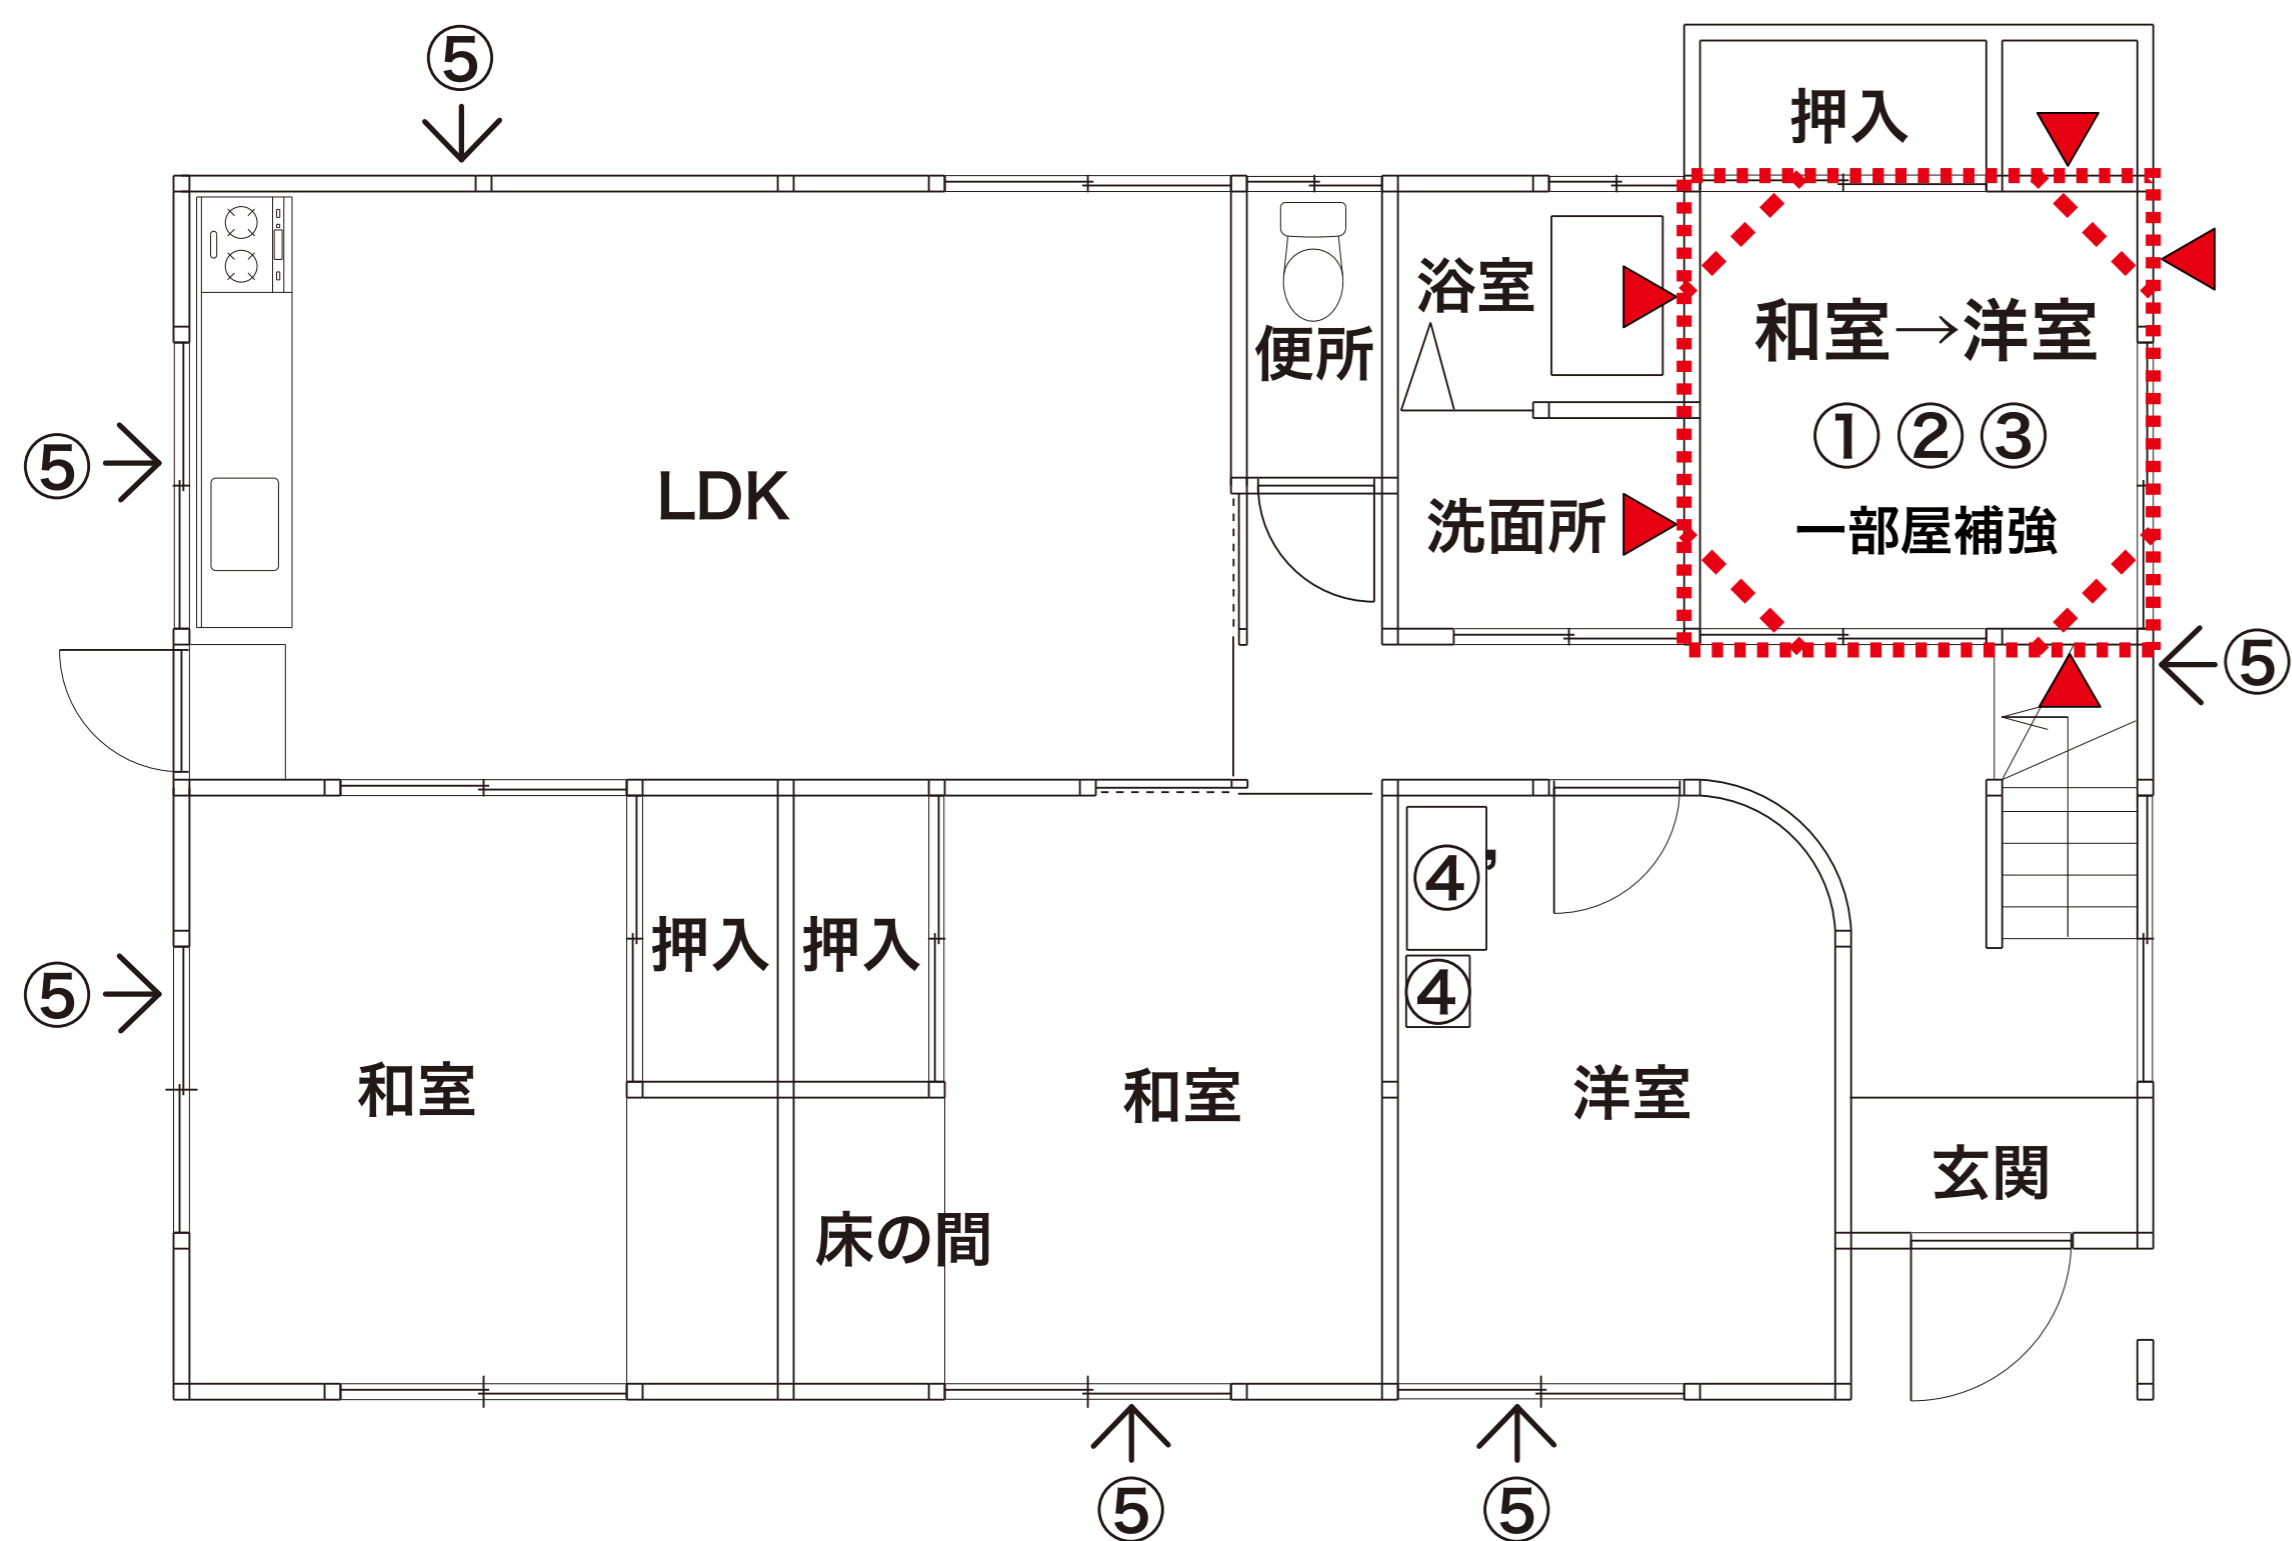
改修平面図

- ① 耐震壁補強
- ② 火打梁設置
- ③ 和室を洋室(寝室)に改修
- ④ 家具固定 **必須!**
- ⑤ 基礎のひび割れ補修

- ← 基礎ひび割れ補修(エポキシ樹脂注入)
- ◀ 構造用合板張り t=12mm
- 火打梁

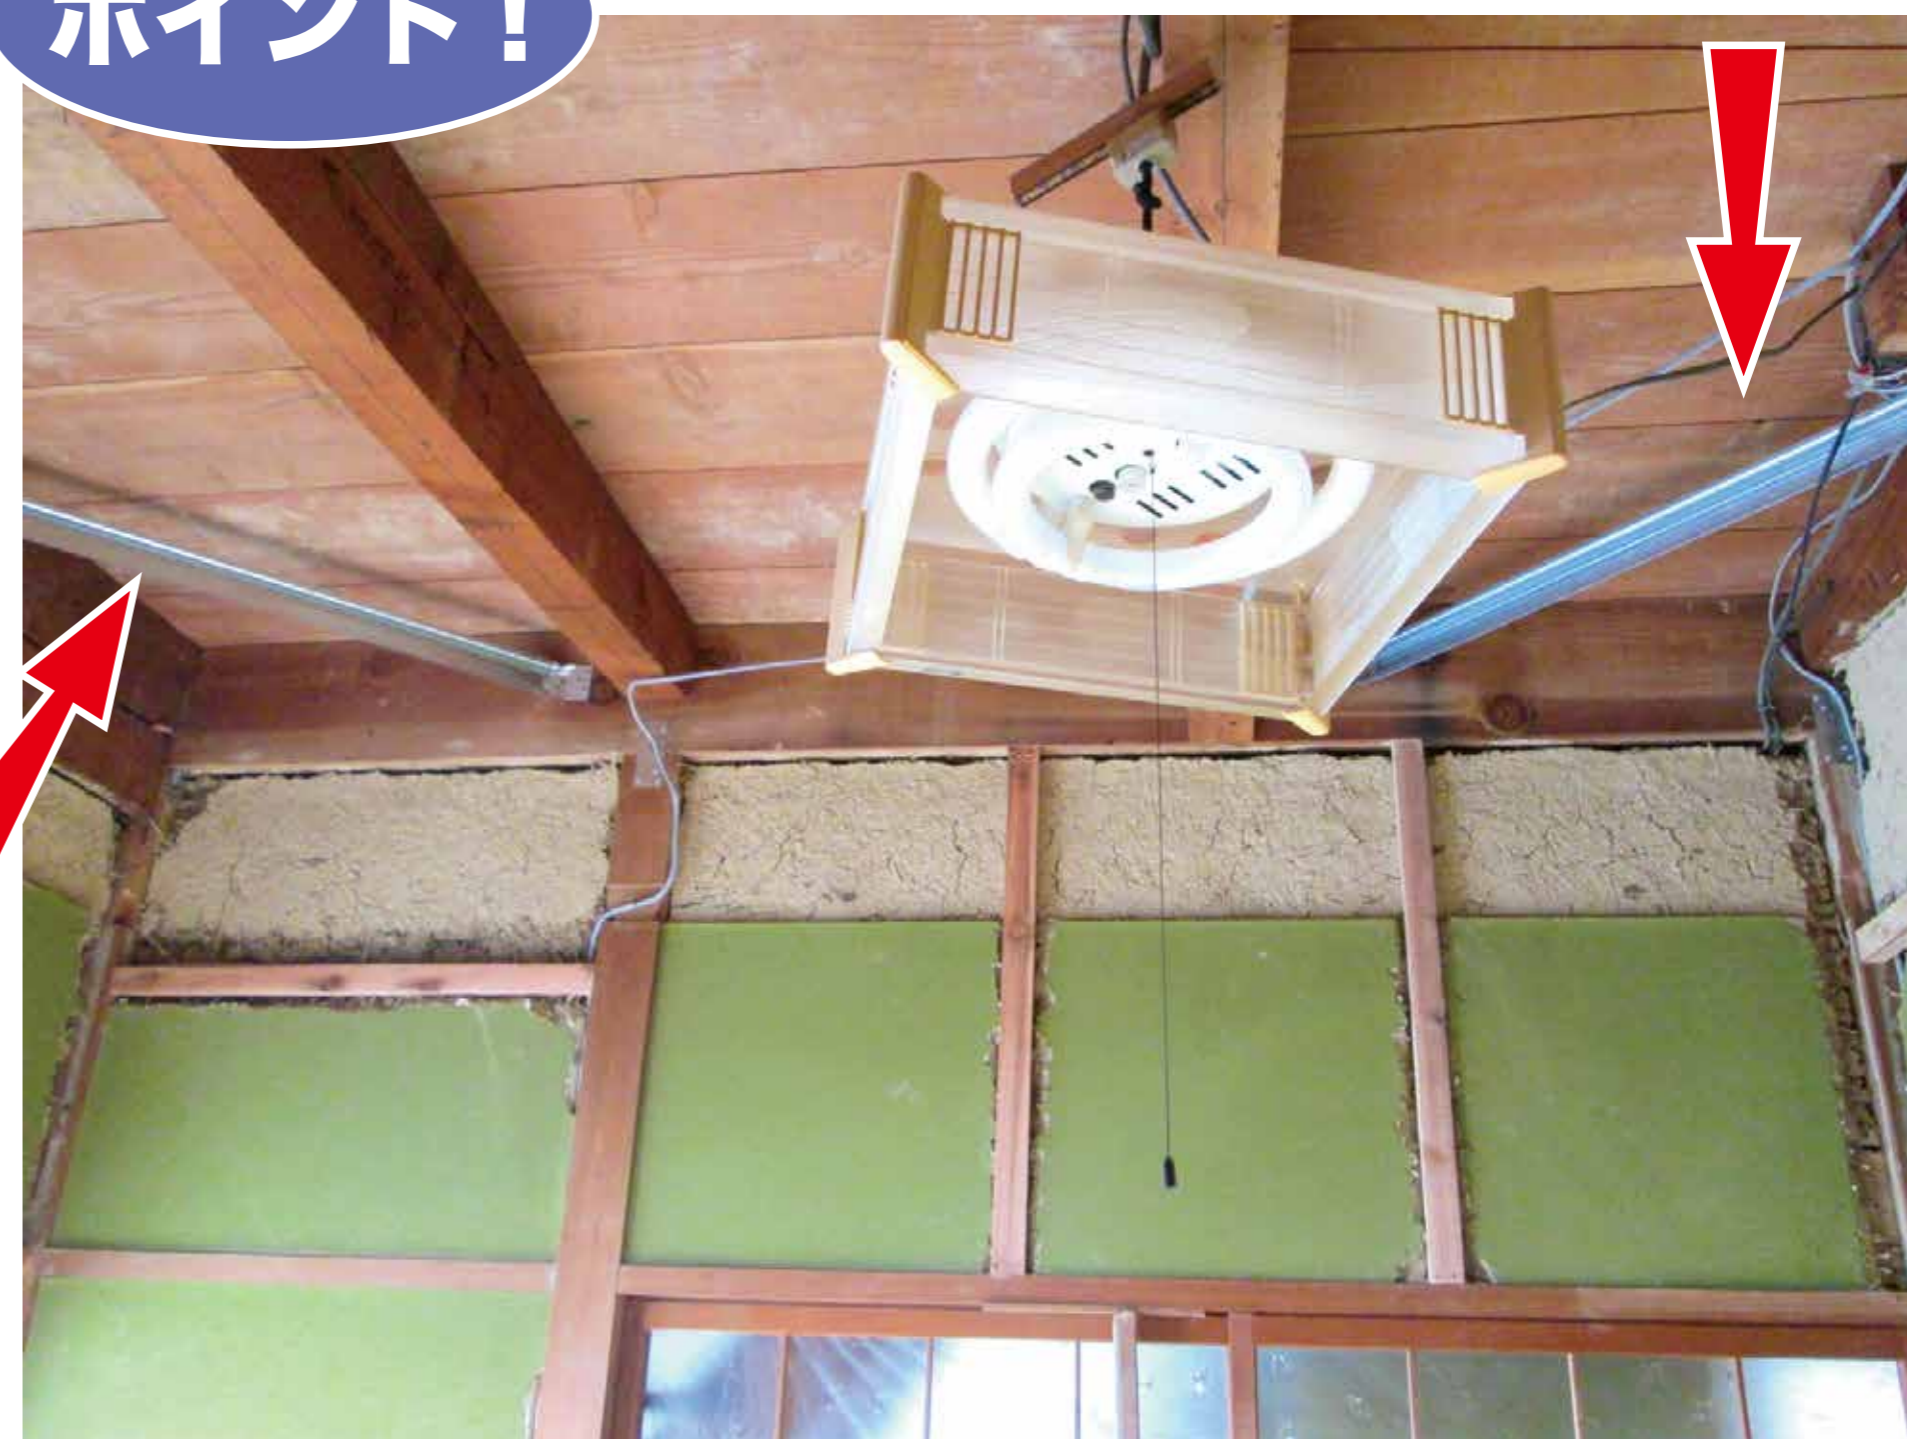
部屋の四隅には火打梁を設置
