図 1-5-20 地盤高分布状況 (秋季)

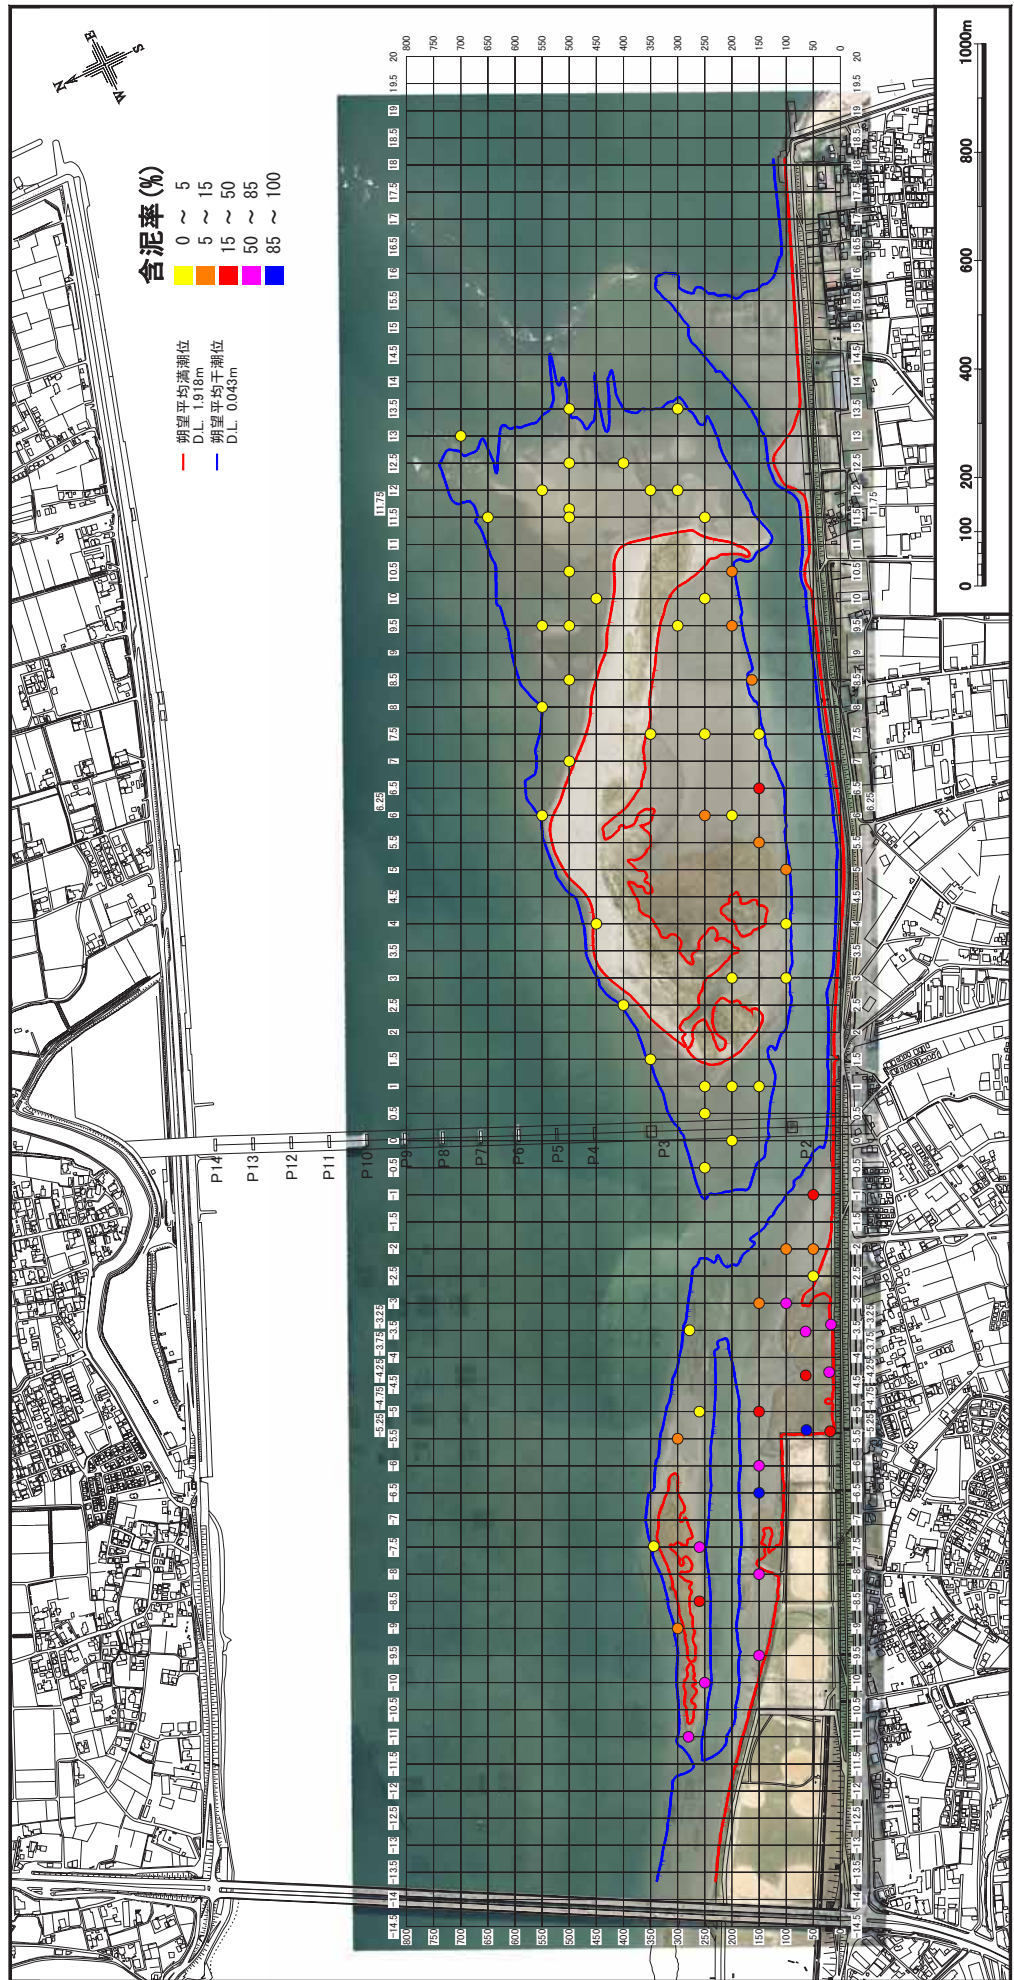
图 1-5-21 含泥率分布状况 (秋季)

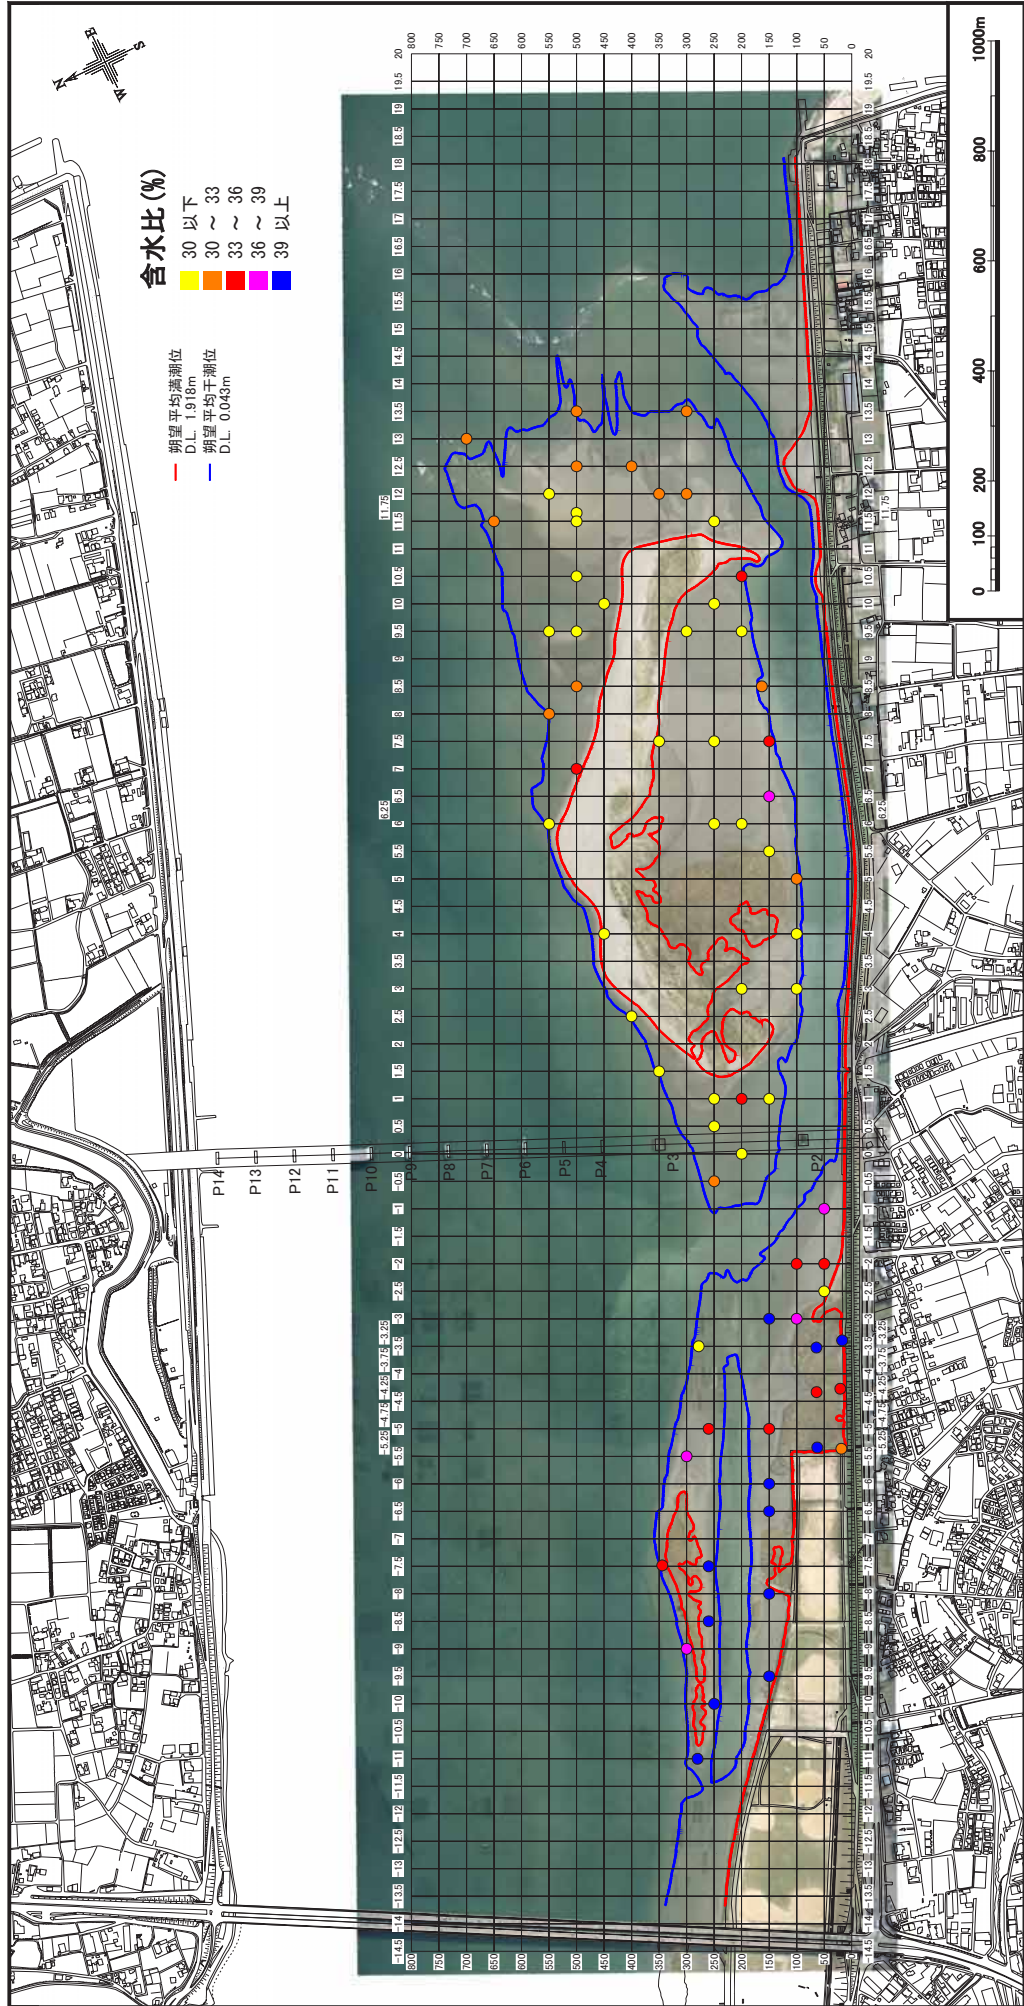
図 1-5-22 含水比分布状況 (秋季)

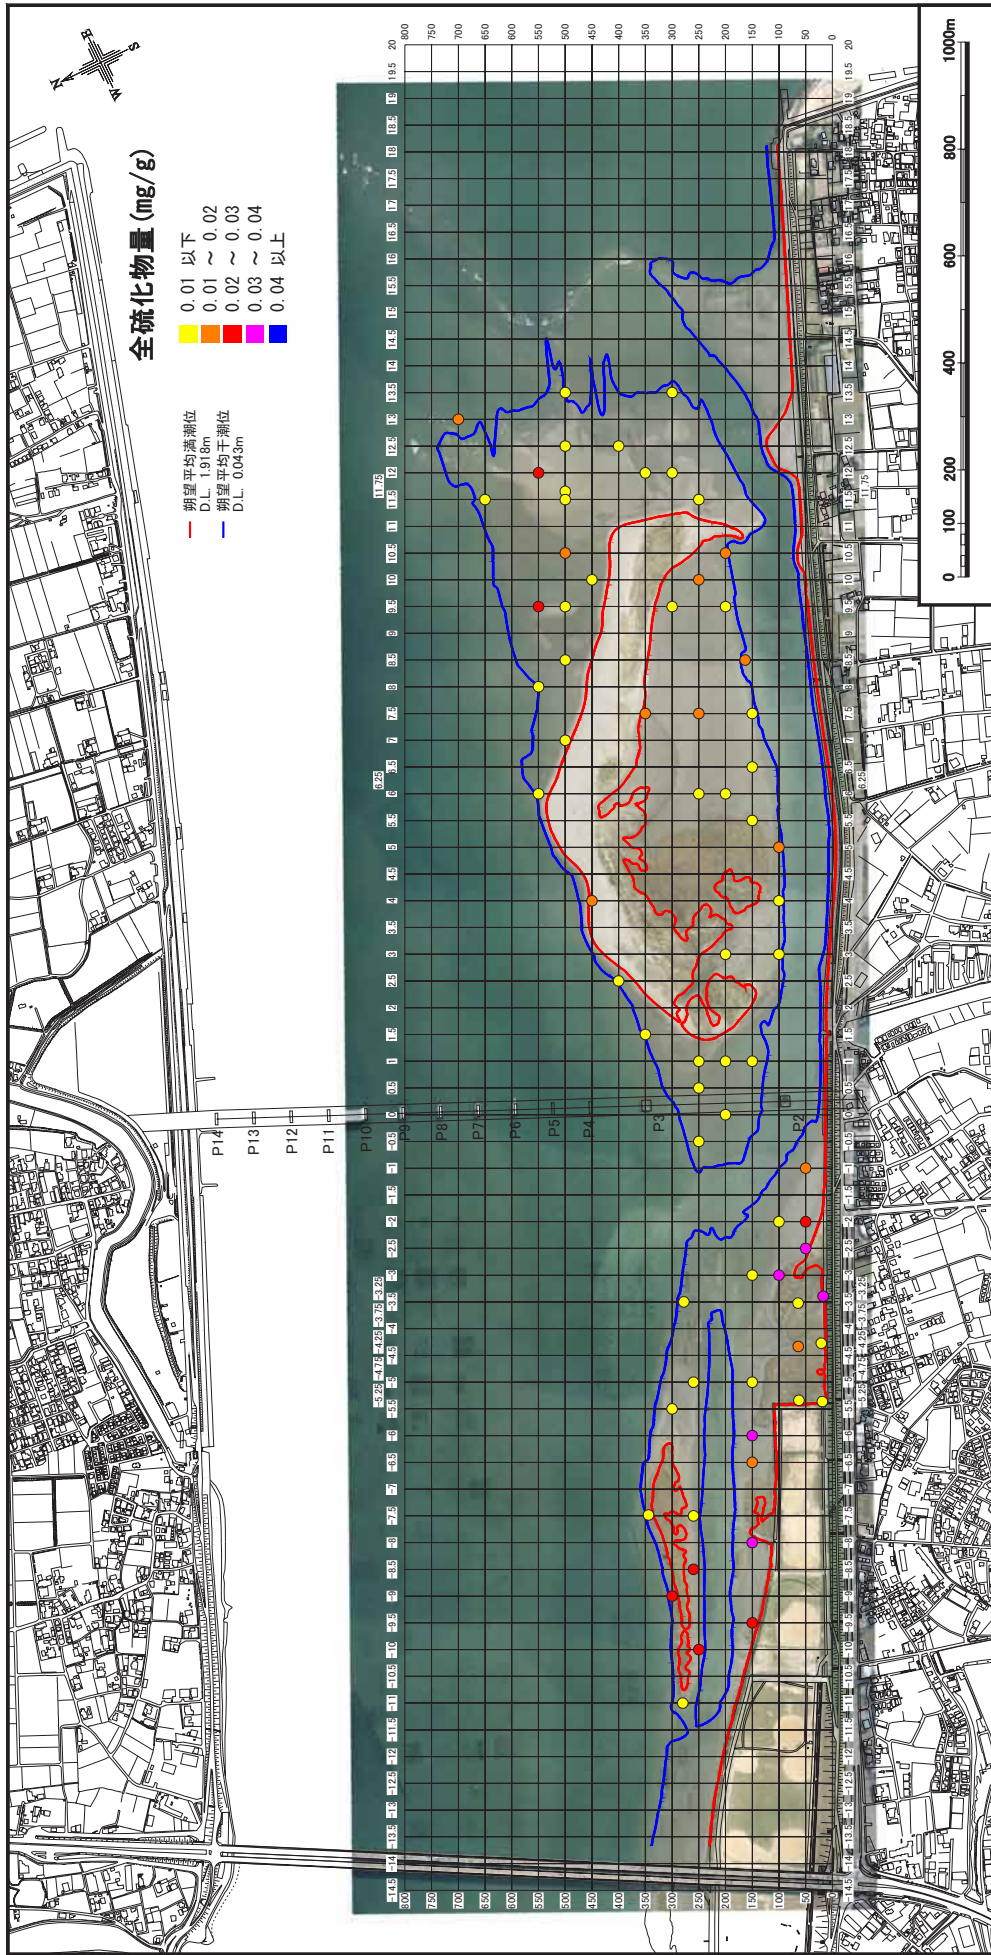
図 1-5-23 全硫化物分布状況 (秋季)

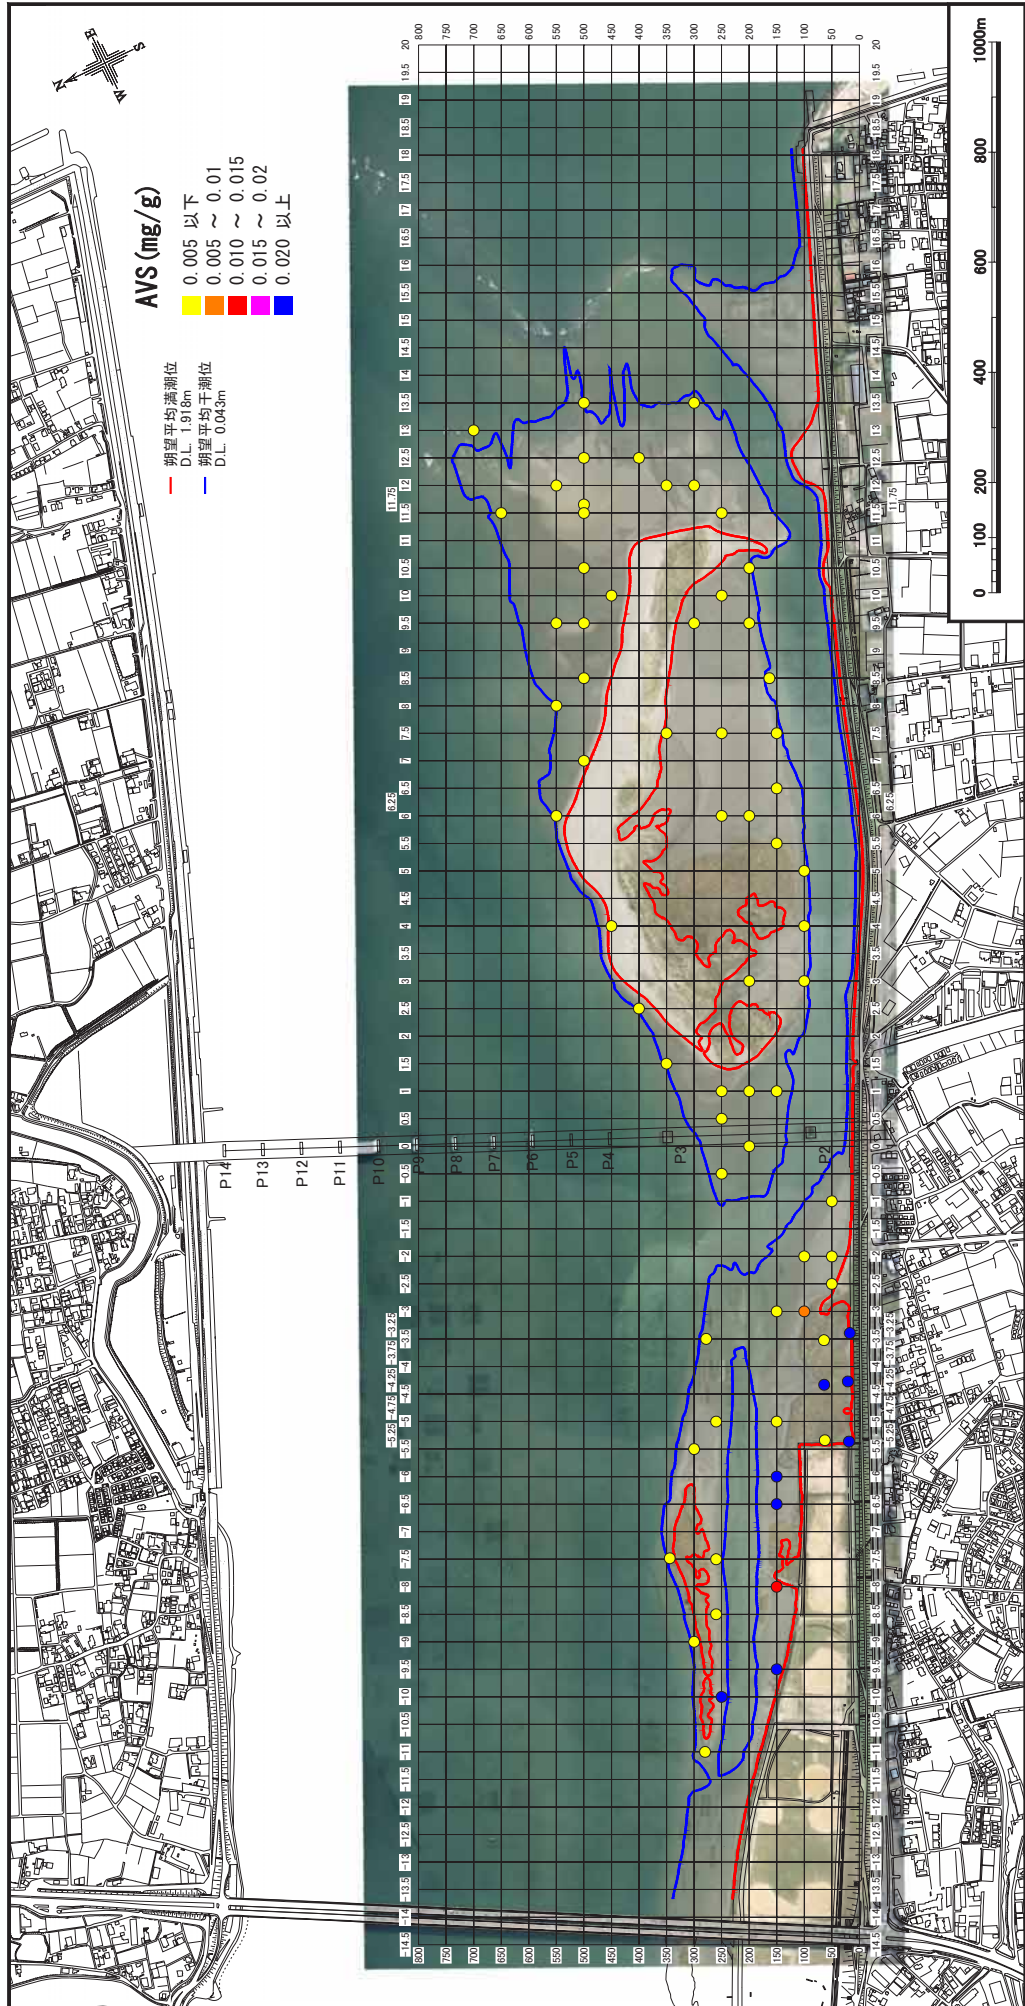
図 1-5-24 AVS 分布状況 (秋季)
