第1編 工事等の概要

第1章 工事概要

東環状大橋（仮称）建設工事

- ・橋長L = 1, 291 m
- ・幅員W = 26.3 ~ 32.3 m（4車線、両側歩道）
- ・河川内橋脚13基(P2 ~ P14)、陸上橋脚1基(P1)、陸上橋台1基(A2)
- ・干潟部（P1 ~ P5）橋梁形式：
4径間連続ケーブルイグレット桁橋（575 m）
- ・一般部（P5 ~ A2）橋梁形式：
5径間連続ラーメン桁橋×2（716 m）

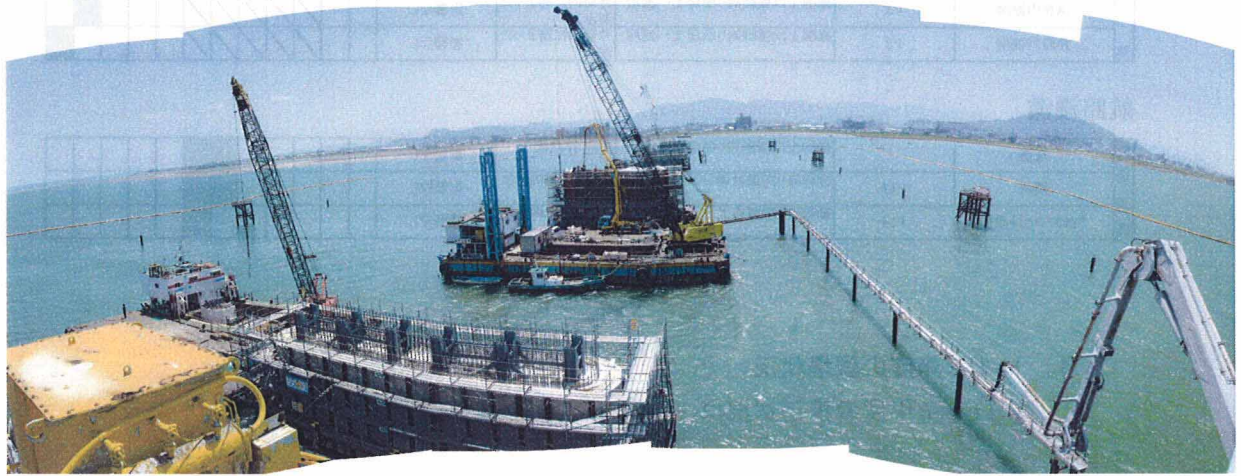
写真2 P11橋脚付近より住吉側
P10橋脚(中央)躯体コンクリート打設状況(平成17年4月)

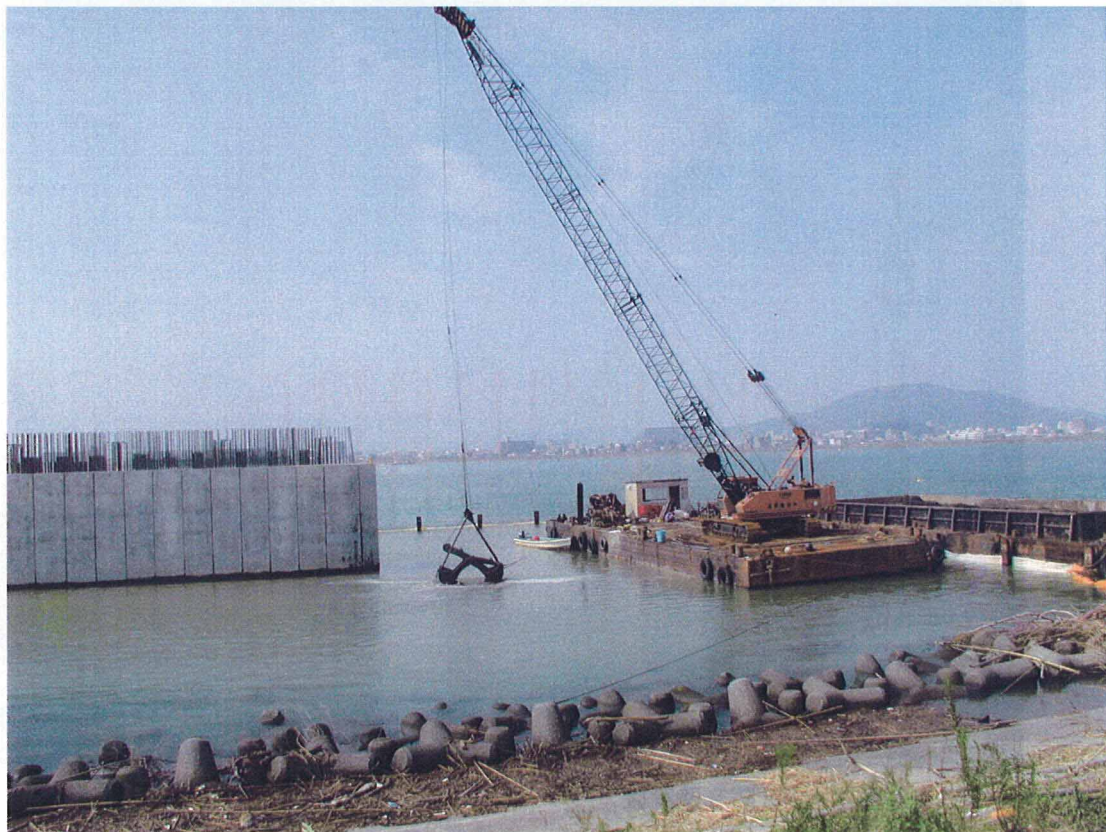
写真5 P14部 埋戻状況（平成17年9月）

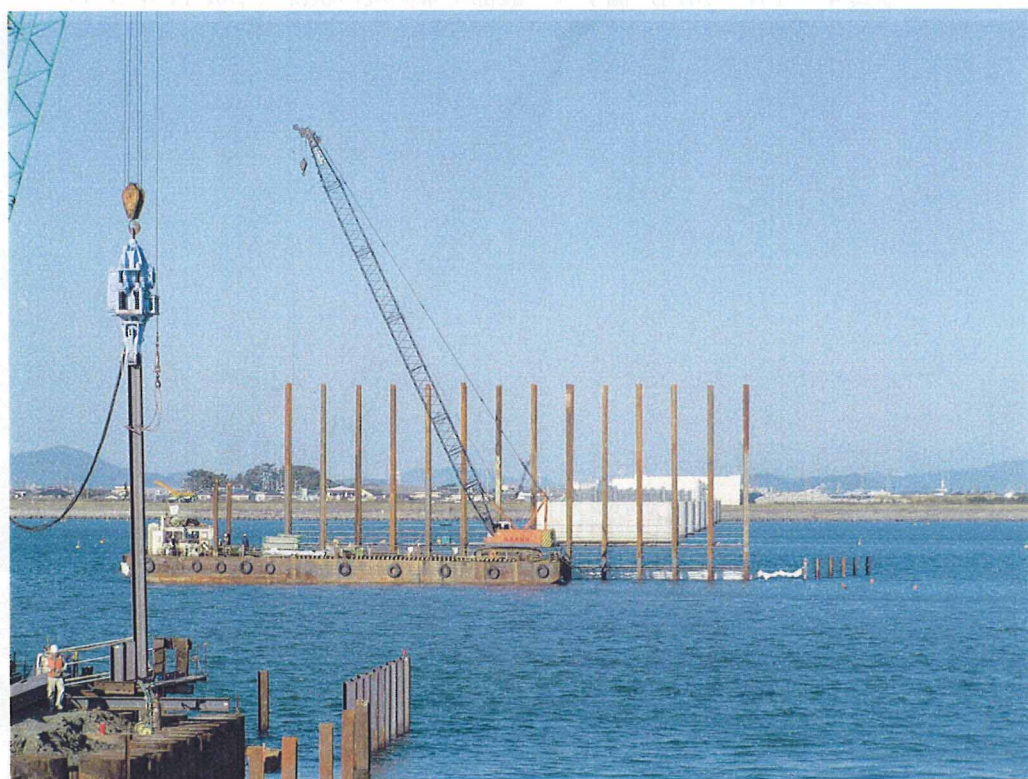
写真7 P3防音壁設置
P2構台H網杭打設（平成17年11月）

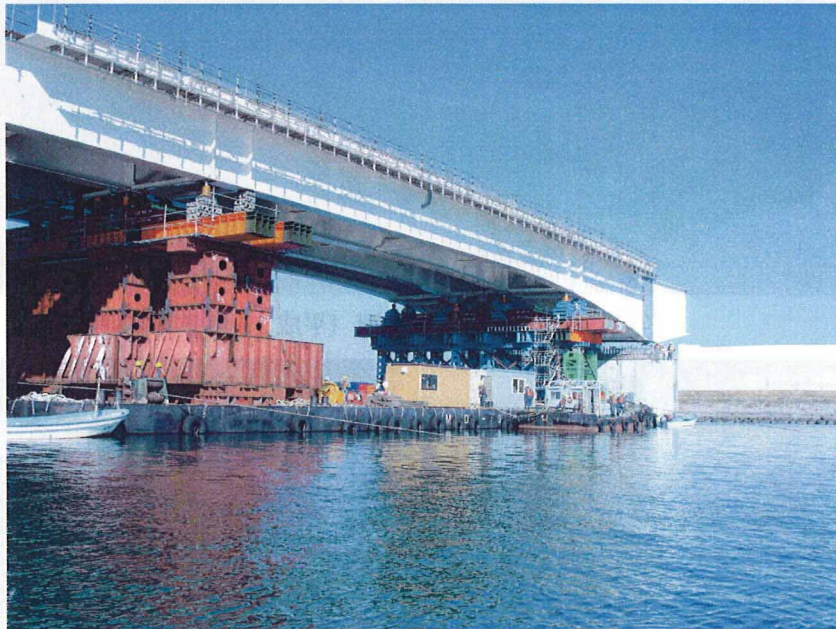
写真9 P13橋脚付近より川内側
P13～P14鋼桁大ブロック架設状況（平成17年12月）

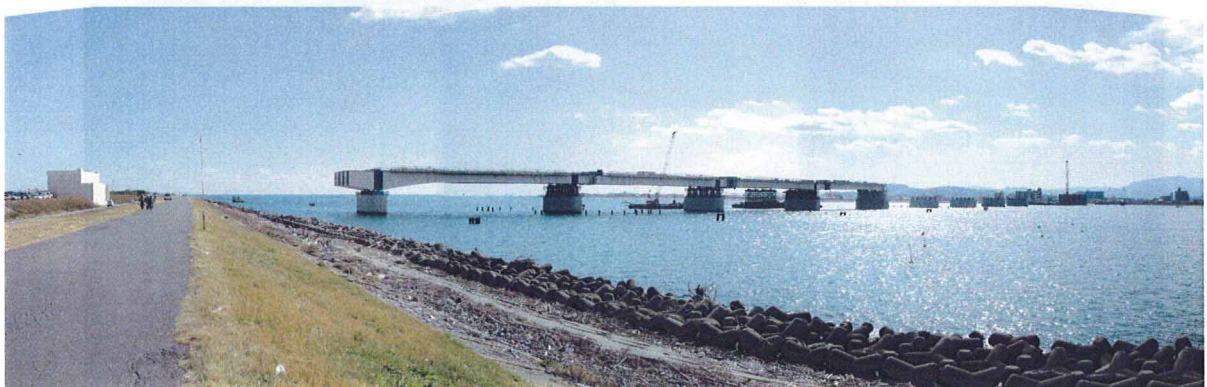
写真10 上部工P10～A2架設後全景（平成18年1月）

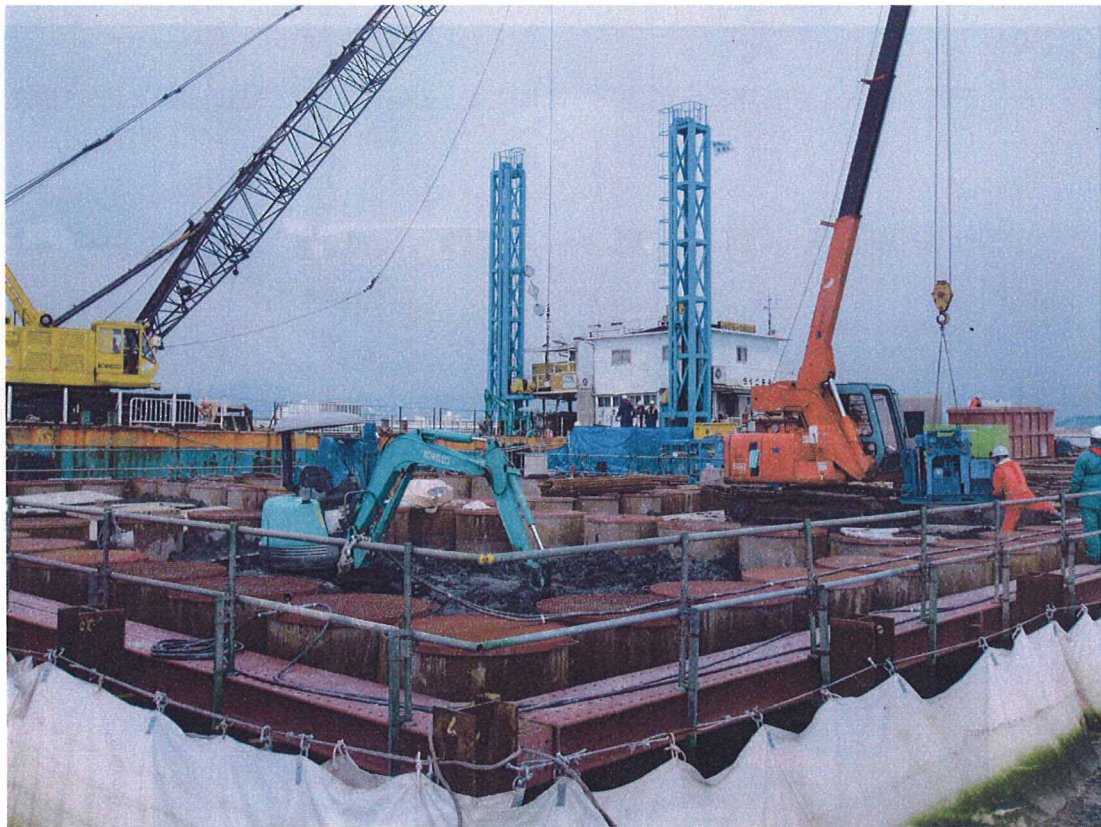
写真 11 P2部工事状況（平成18年3月）
