再評価【番号3】

耕地地すべり防止事業  
つるぎ北地区

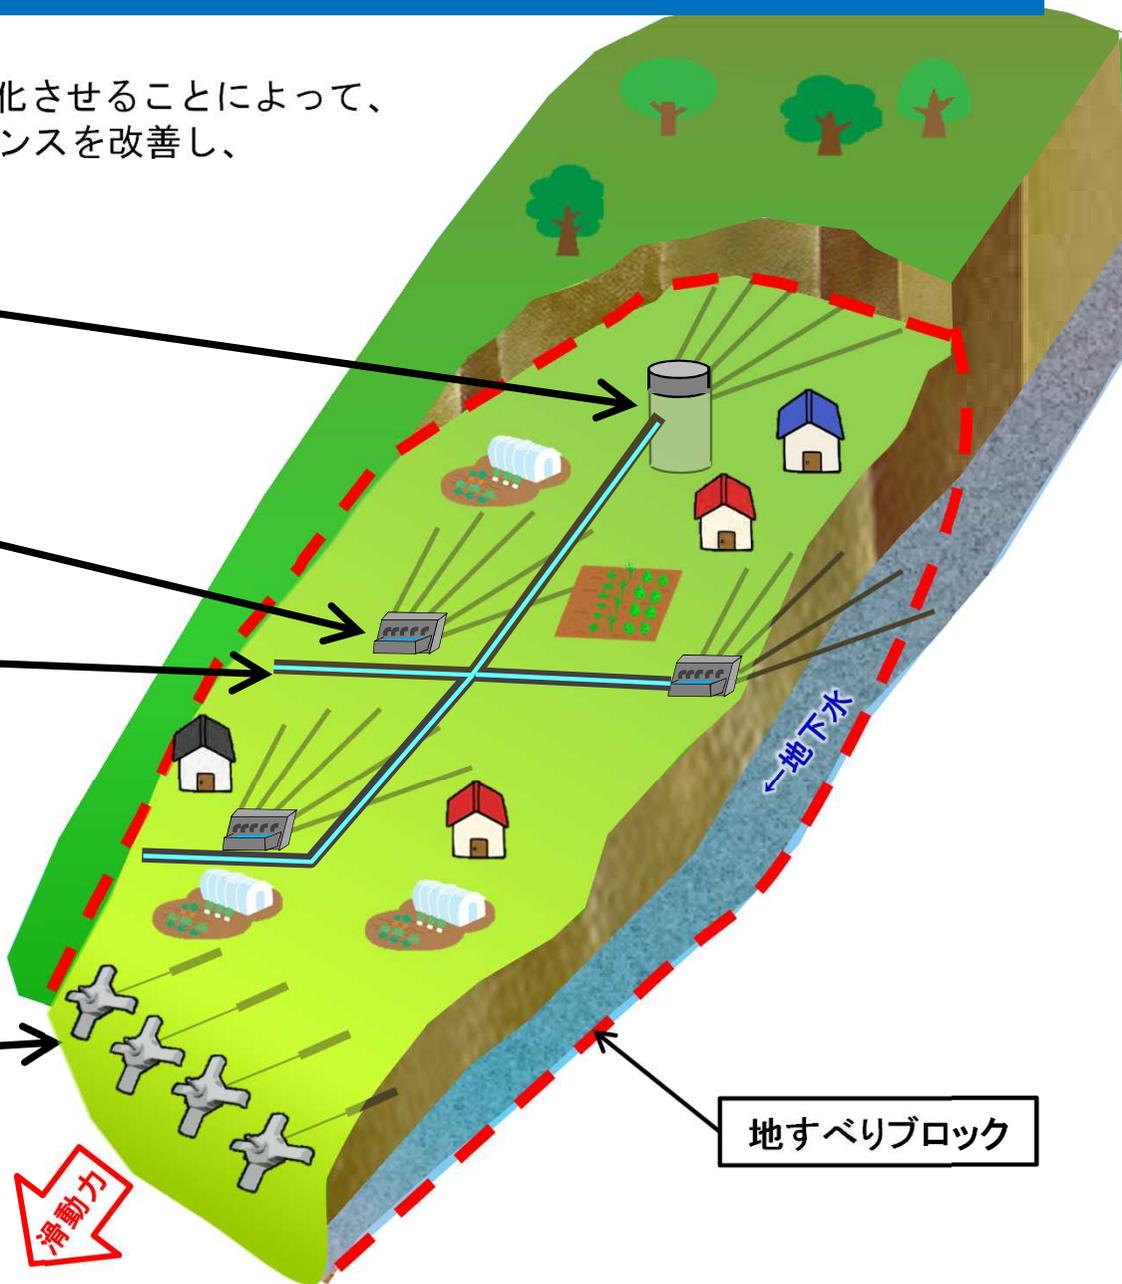
# 3. 事業内容(地すべり対策工の模式図)

地形や地下水の状態などの自然条件を変化させることによって、地すべり「滑動力」と「抵抗力」のバランスを改善し、地すべり変動を抑制させる工法

井戸を掘り、中から集水ボーリングを施工し、地下水を排除する

地中に排水管を設置し、地下水を地表に排除

地表水や排水ボーリングからの排水を地下に再度浸透させないように排除

設置した構造物の「抵抗力」により、地すべり変動を抑止する工法

構造物の抵抗力を利用して、地すべり変動を抑止する工法

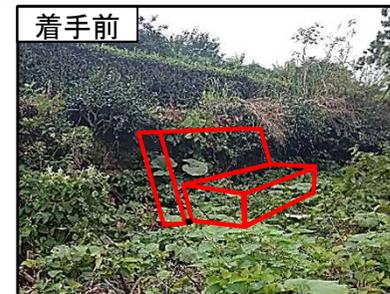
着手前

## 排水ボーリング工事の流れ

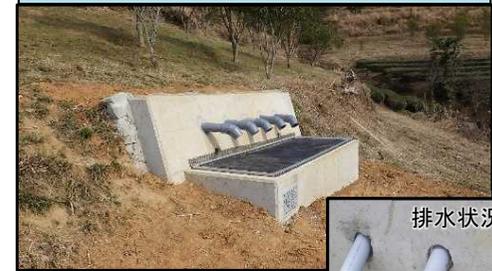
施工後(排水ボーリング)

地すべりの誘因となる  
地下水を地表に排除

地すべりを抑制
