再評価【番号5】

老朽ため池等整備事業
花園池地区

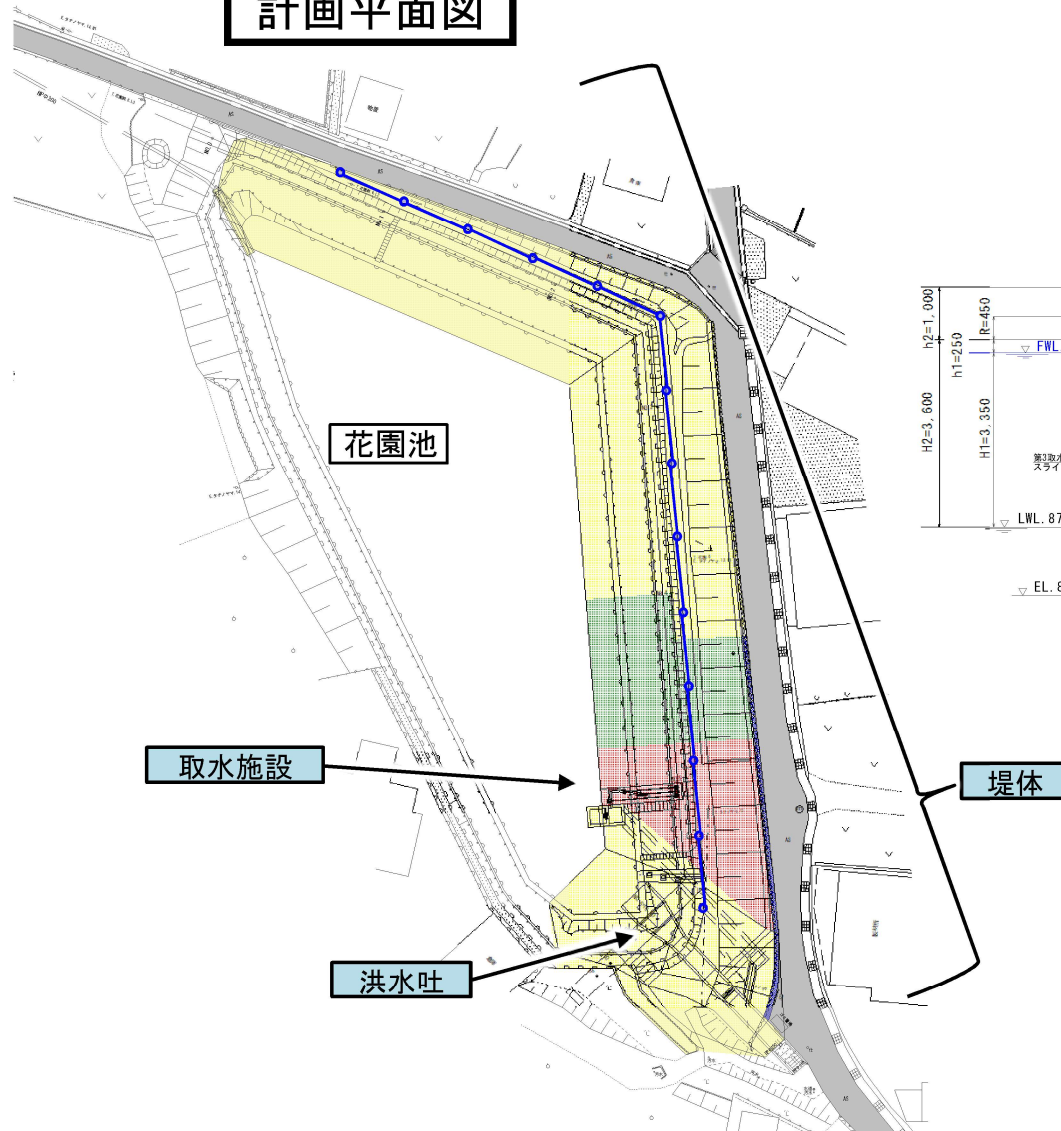
計画平面図

凡 例	
■	令和 2 年度まで
■	令和 3 年度施工
■	令和 4 年度施工
■	令和 5 年度以降

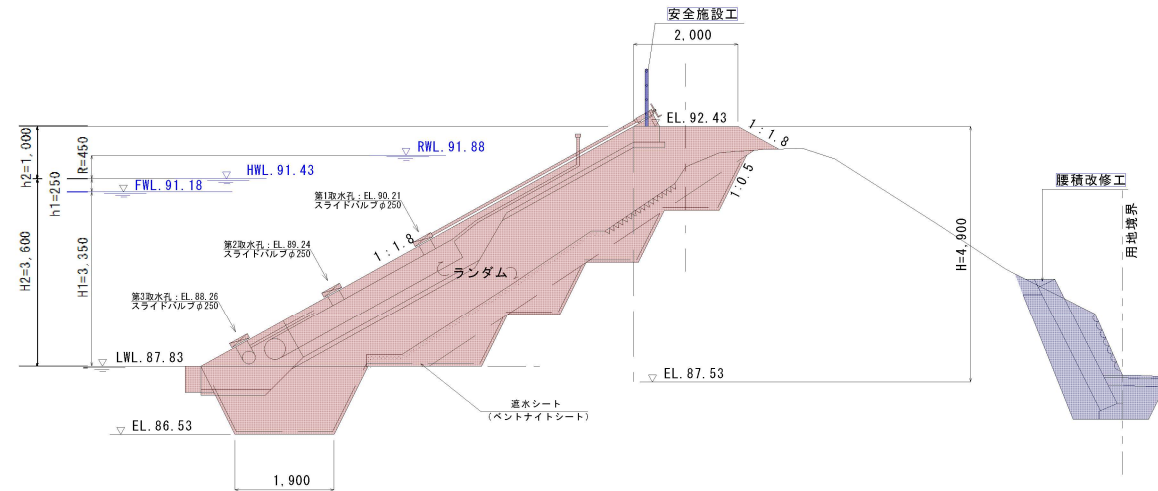
標準断面図

- ・ 取水施設の改修
- ・ 洪水吐の改修 (断面拡大)
- ・ 堤体余裕高確保、堤体の補強

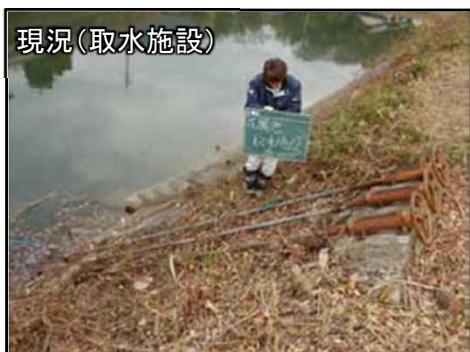
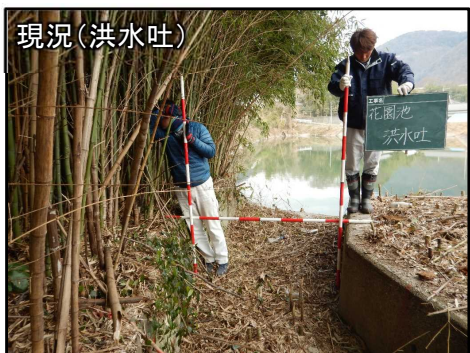
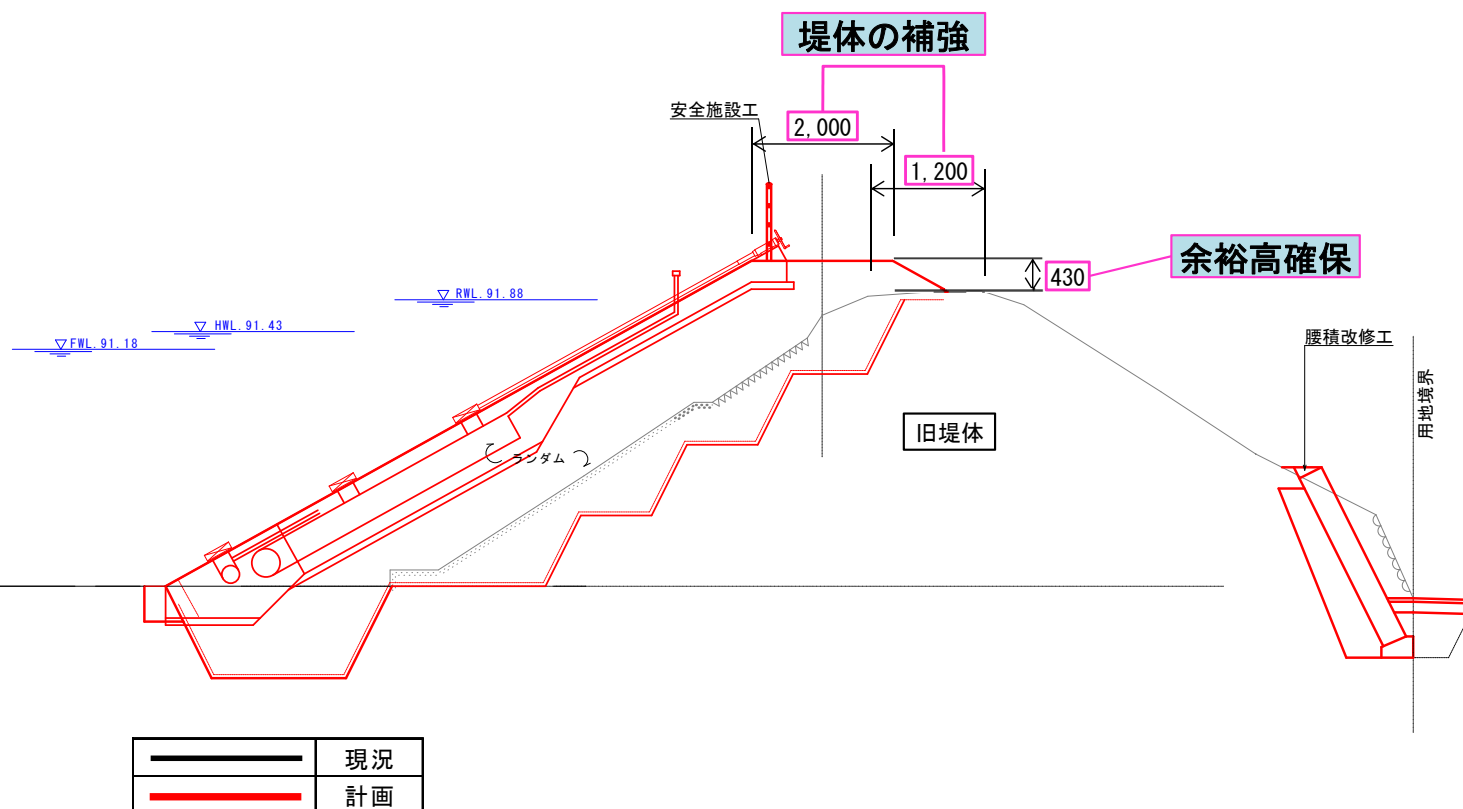
- ・ 取水施設の老朽化
- ・ 洪水吐の排水能力不足 (B1. 6m × H0. 6m)
- ・ 堤体高さ不足

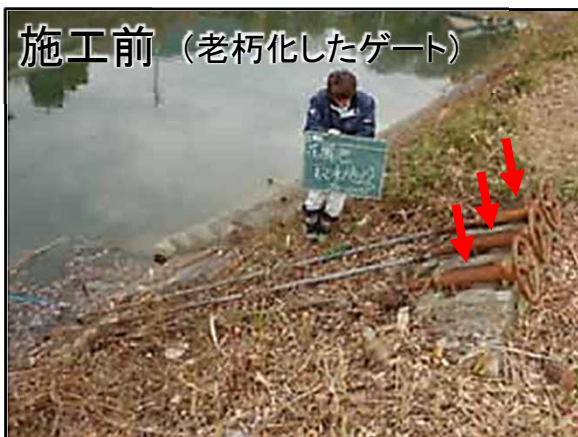
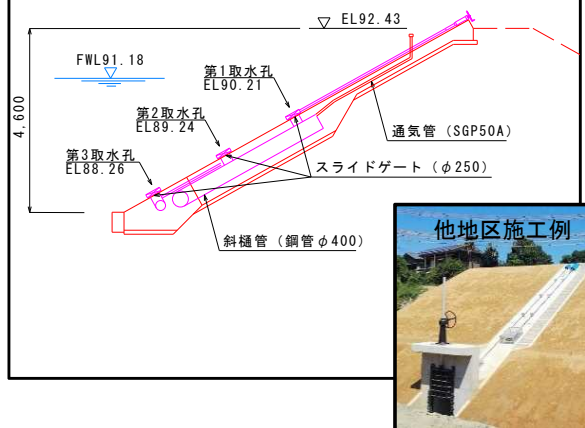
取水施設

R4施工中 (ゲートの更新)

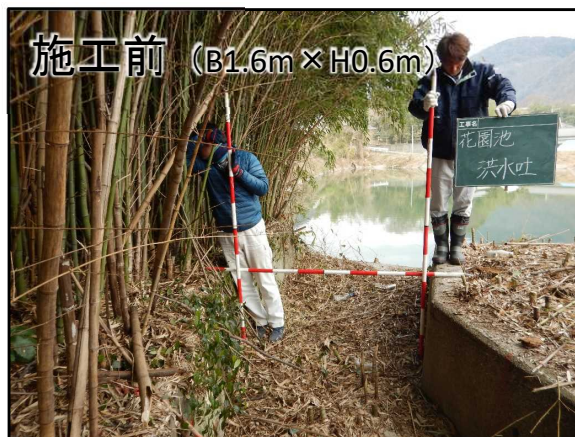
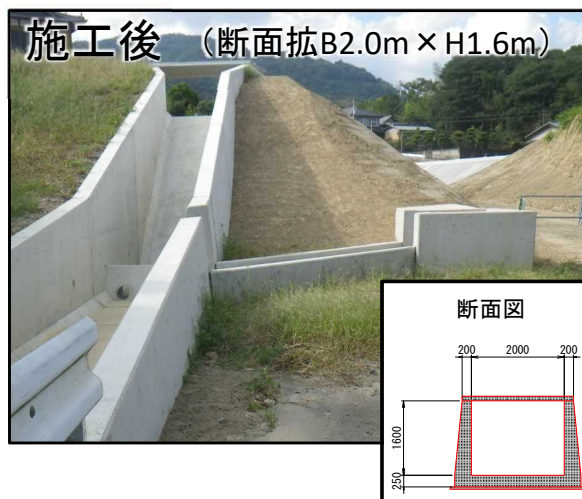
洪水吐

施工後 (断面拵B2.0m × H1.6m)
