再評価【番号5】

老朽ため池等整備事業
花園池地区

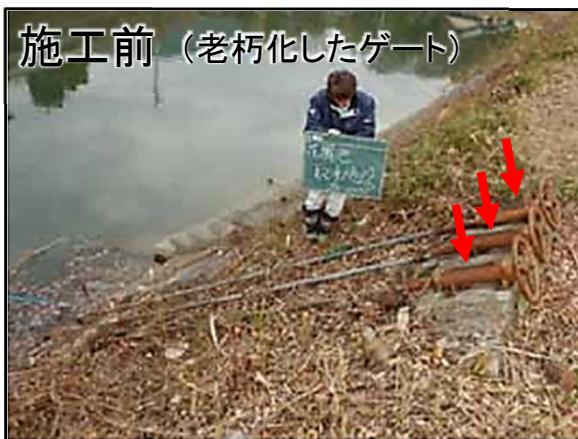
取水施設

R4施工中 (ゲートの更新)

- ・ 取水施設の老朽化
- ・ 洪水吐の排水能力不足 (B1. 6m × H0. 6m)
- ・ 堤体高さ不足

- ・ 取水施設の改修
- ・ 洪水吐の改修 (断面拡大)
- ・ 堤体余裕高確保、堤体の補強

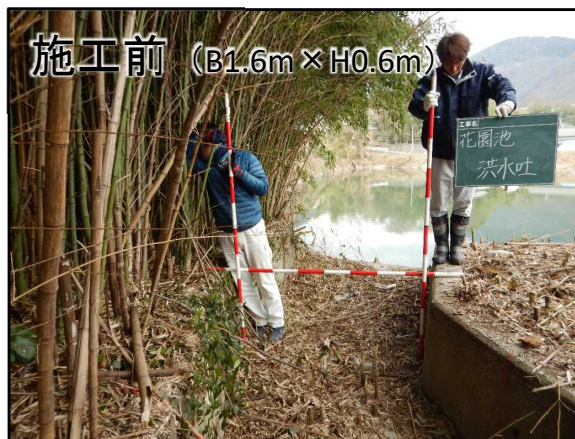
洪水吐

施工後 (断面拵B2.0m × H1.6m)
