第1編 工事等の概要

第1章 工事概要

東環状大橋（仮称）建設工事

(都)徳島東環状線・東環状大橋(仮称)
徳島市住吉6丁目～川内町鶴島

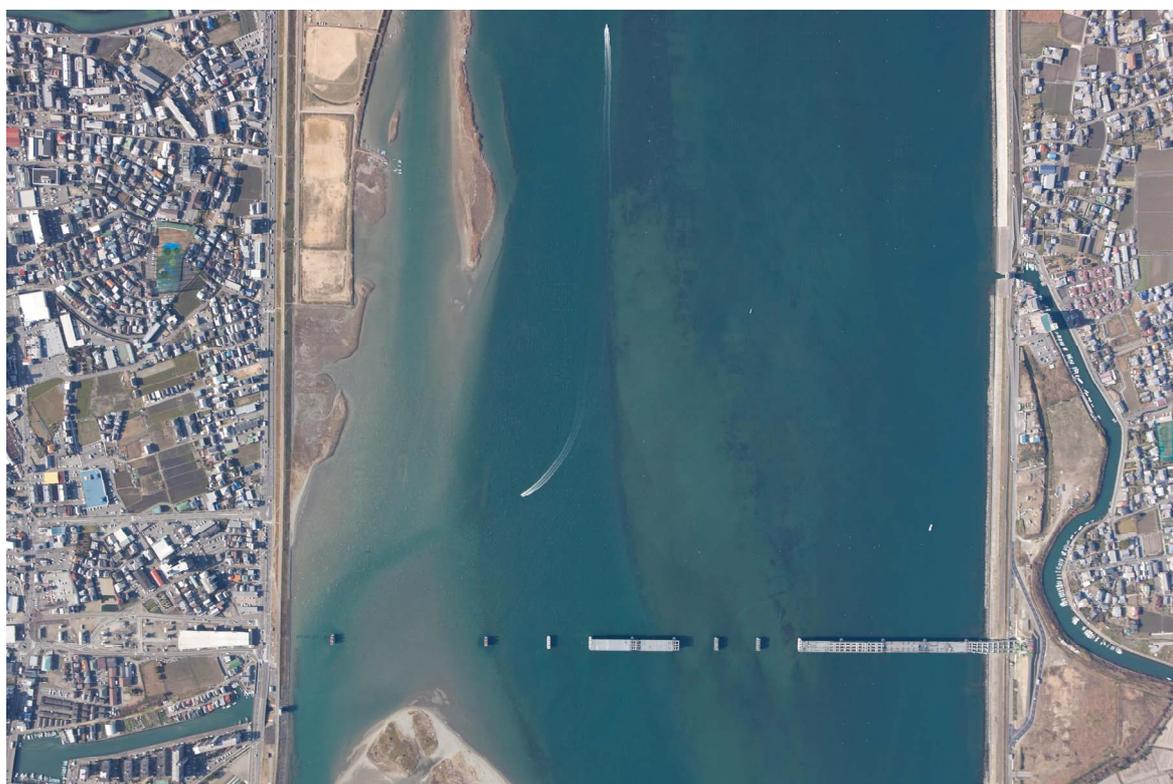
写真 1 工事区域全景 上空より（平成 20 年 1 月）

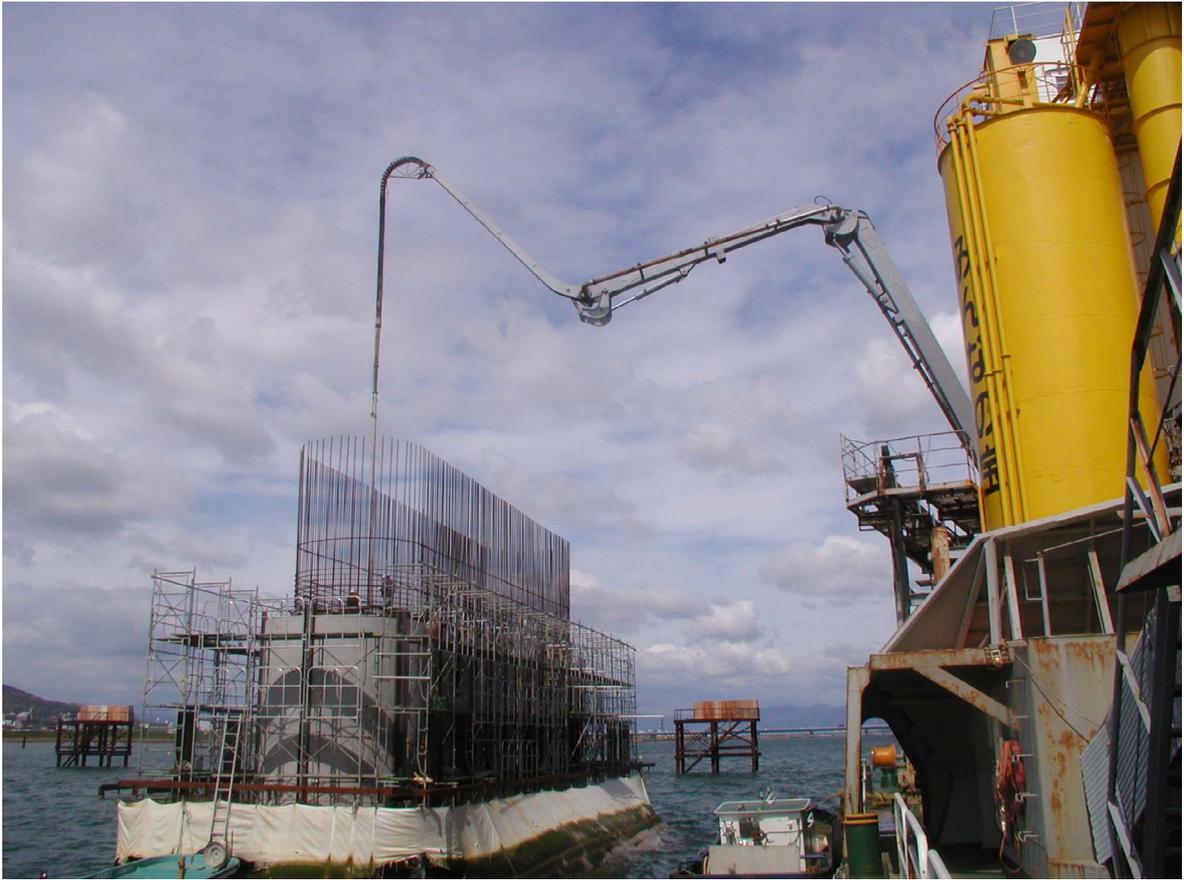
写真2 下部工(干潟部): P5 橋脚水中コンクリート打設状況(平成19年4月)

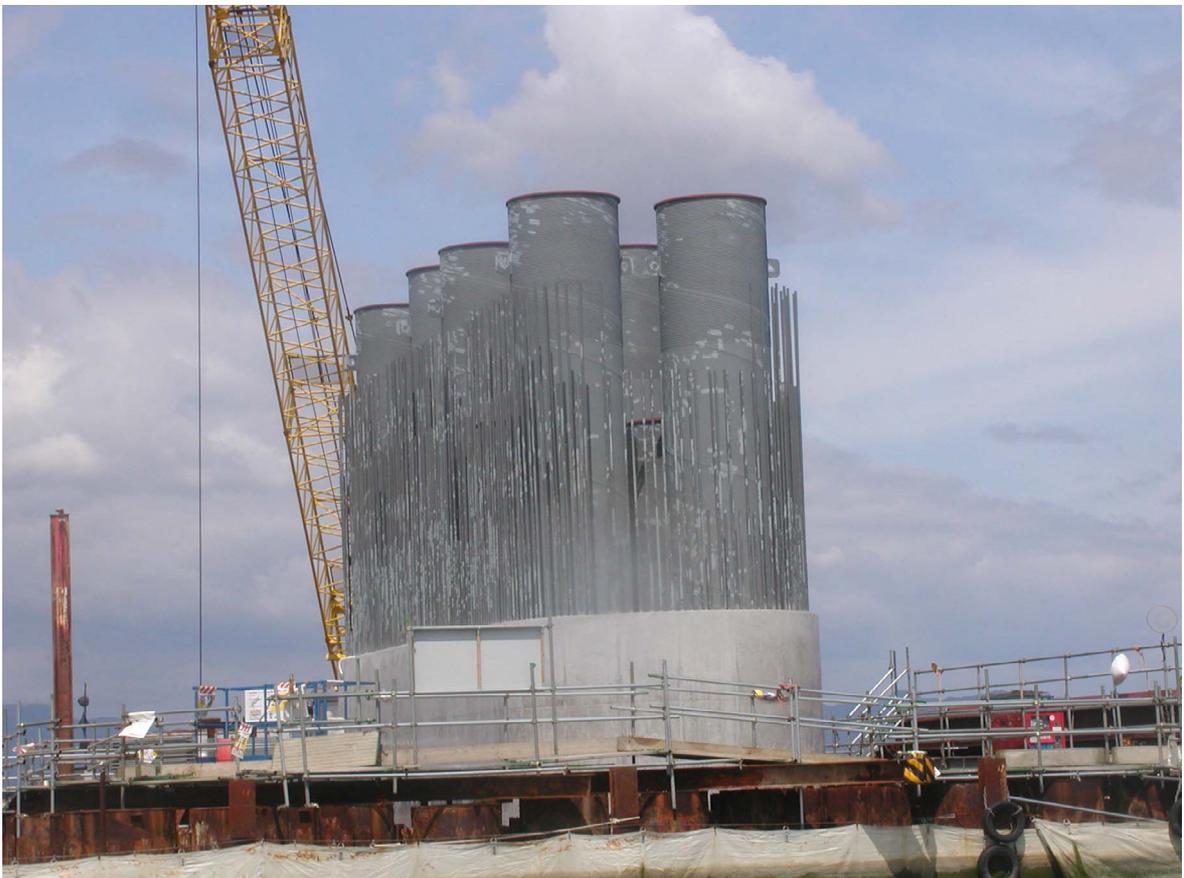
写真3 下部工(干潟部): P2 橋脚完了(平成19年4月)

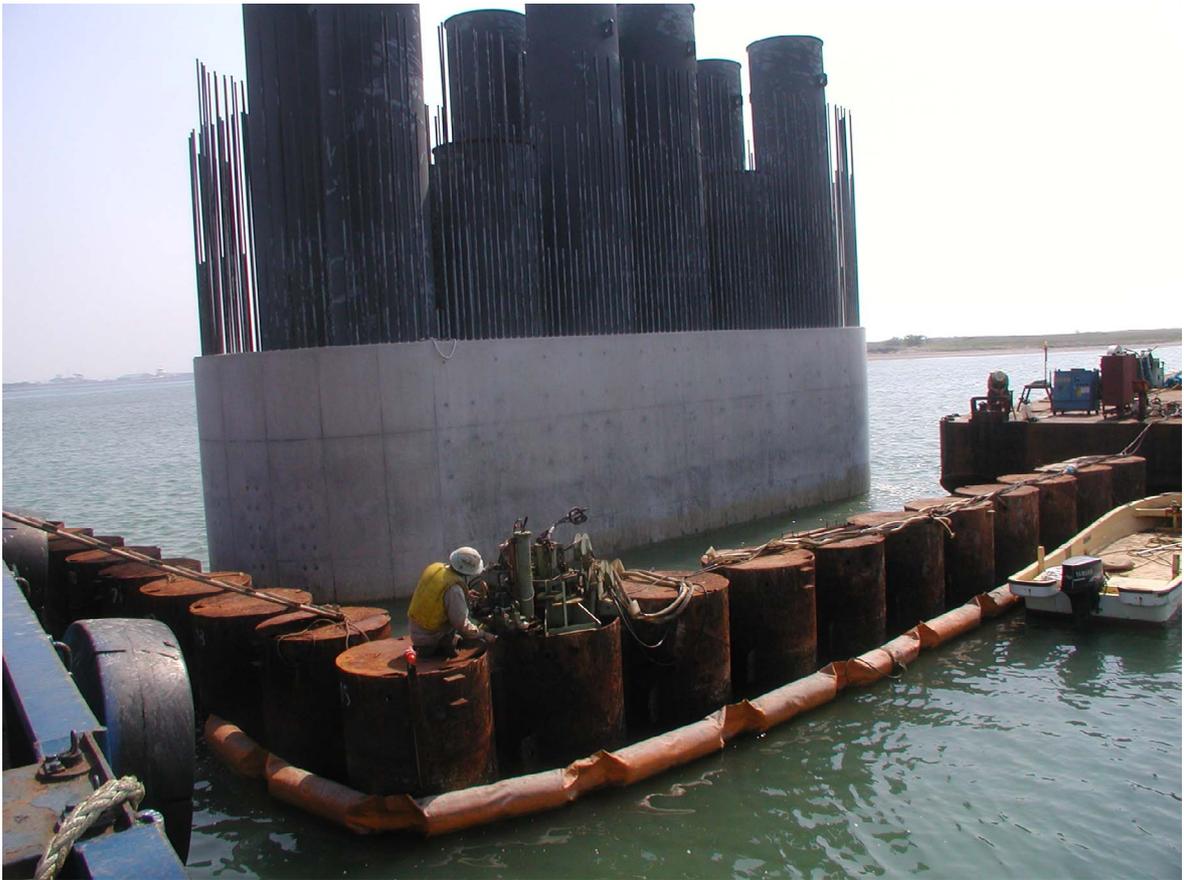
写真4 下部工(干潟部): P2橋脚鋼管杭切断状況(平成19年5月)

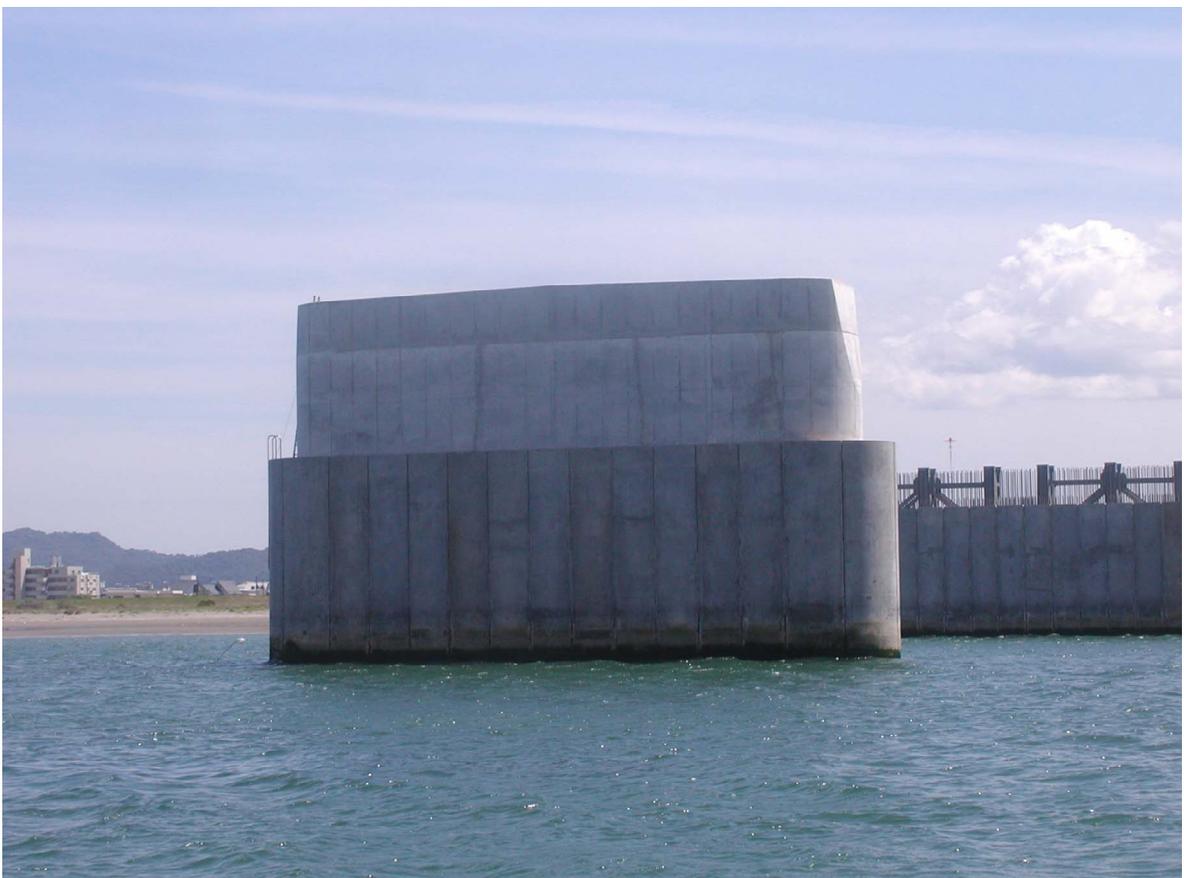
写真5 下部工(干潟部): P5橋脚完成(平成19年6月)

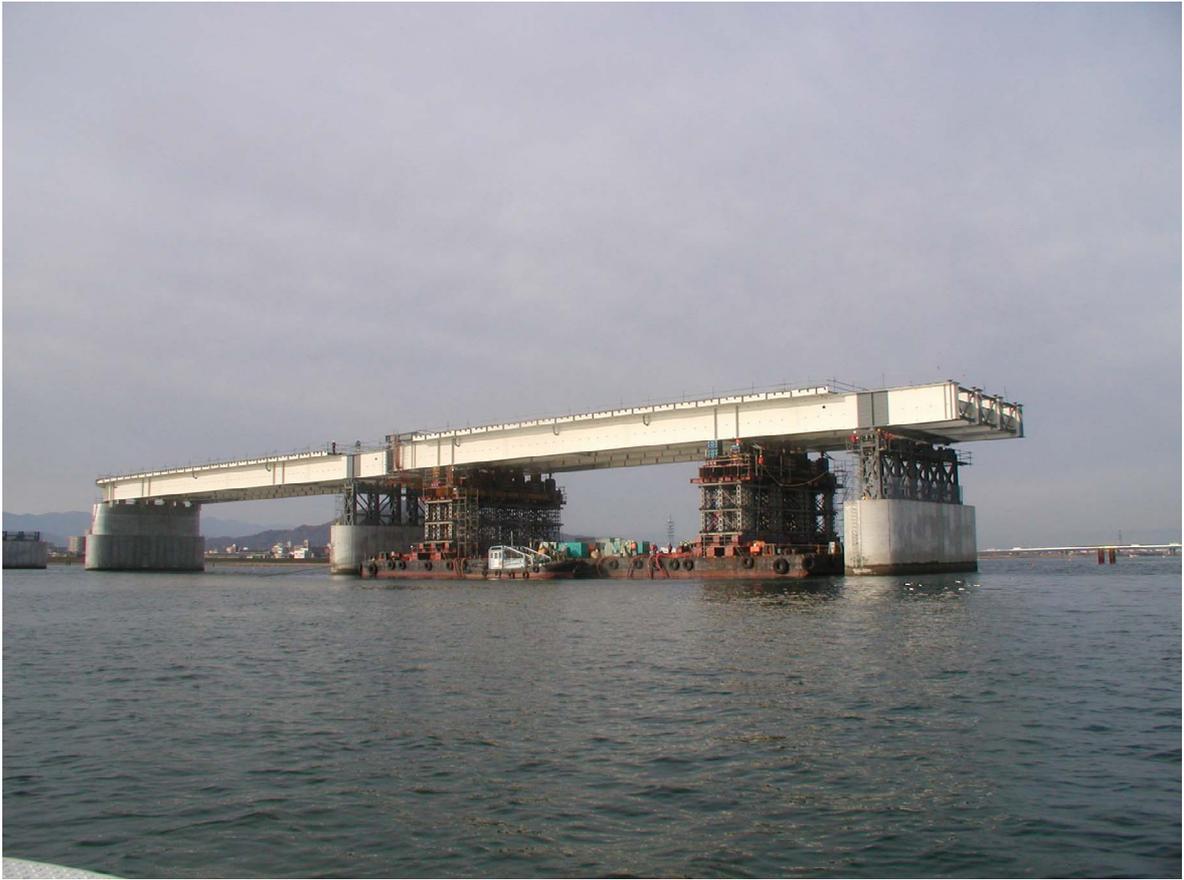
写真6 上部工(一般部): 台船架設状況(平成19年12月)

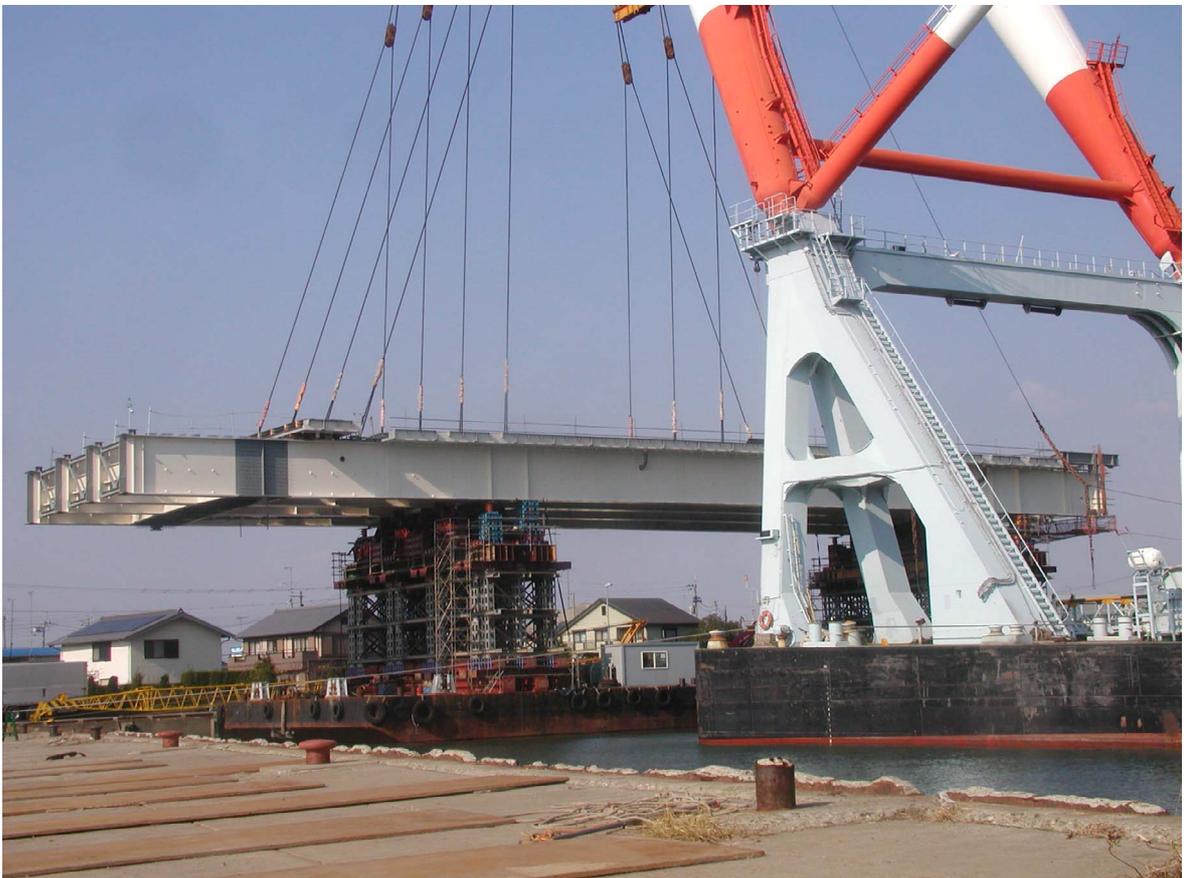
写真7 上部工(一般部): 台船積込状況(平成19年12月)

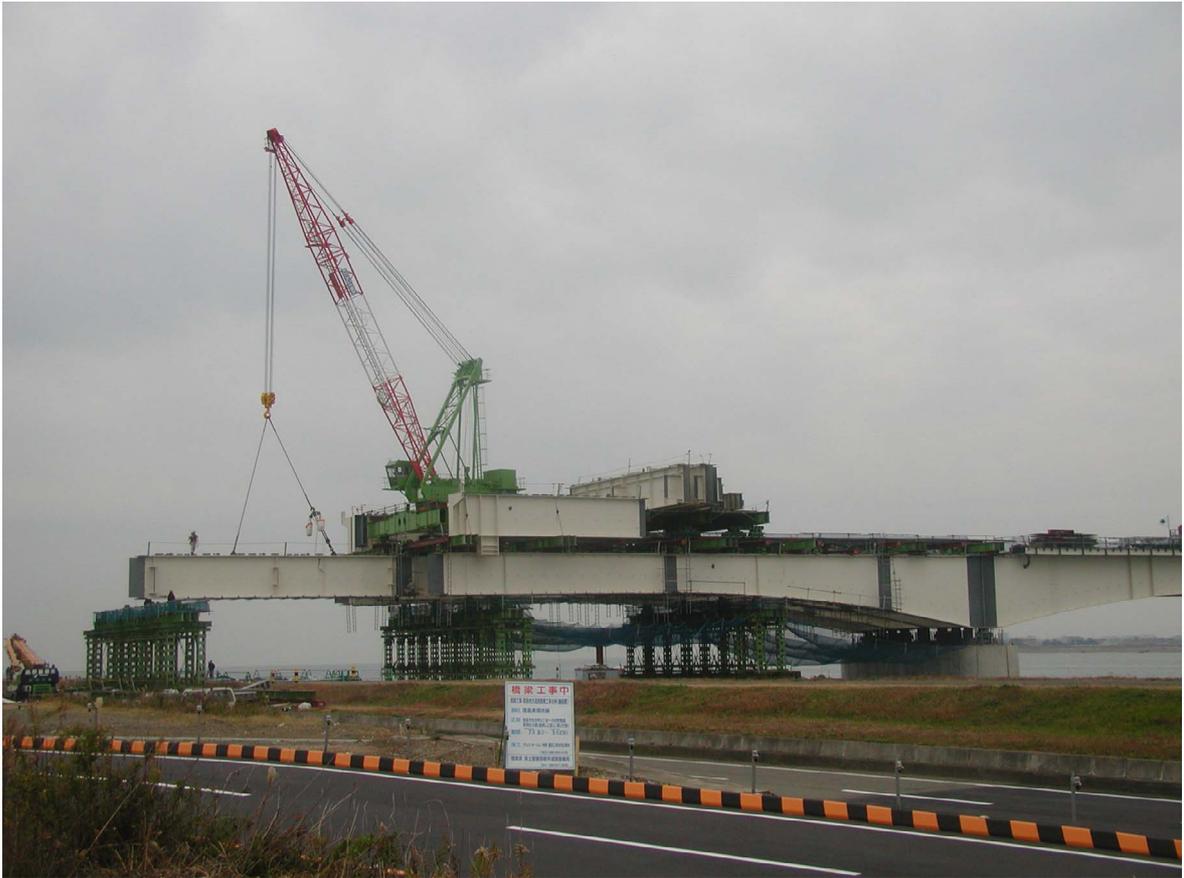
写真8 上部工（一般部）：トラベラークレーン架設状況（平成20年1月）

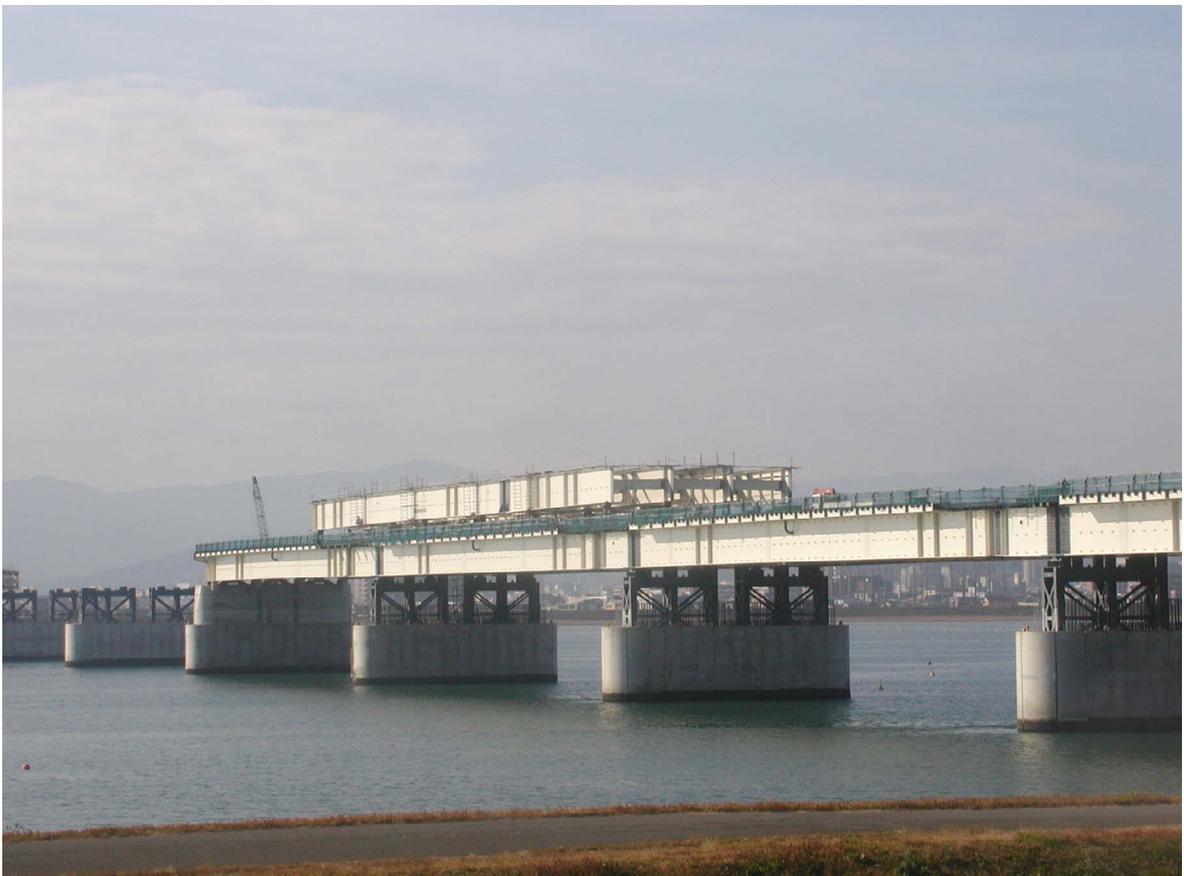
写真9 上部工（一般部）：桁上地組立状況（平成20年1月）

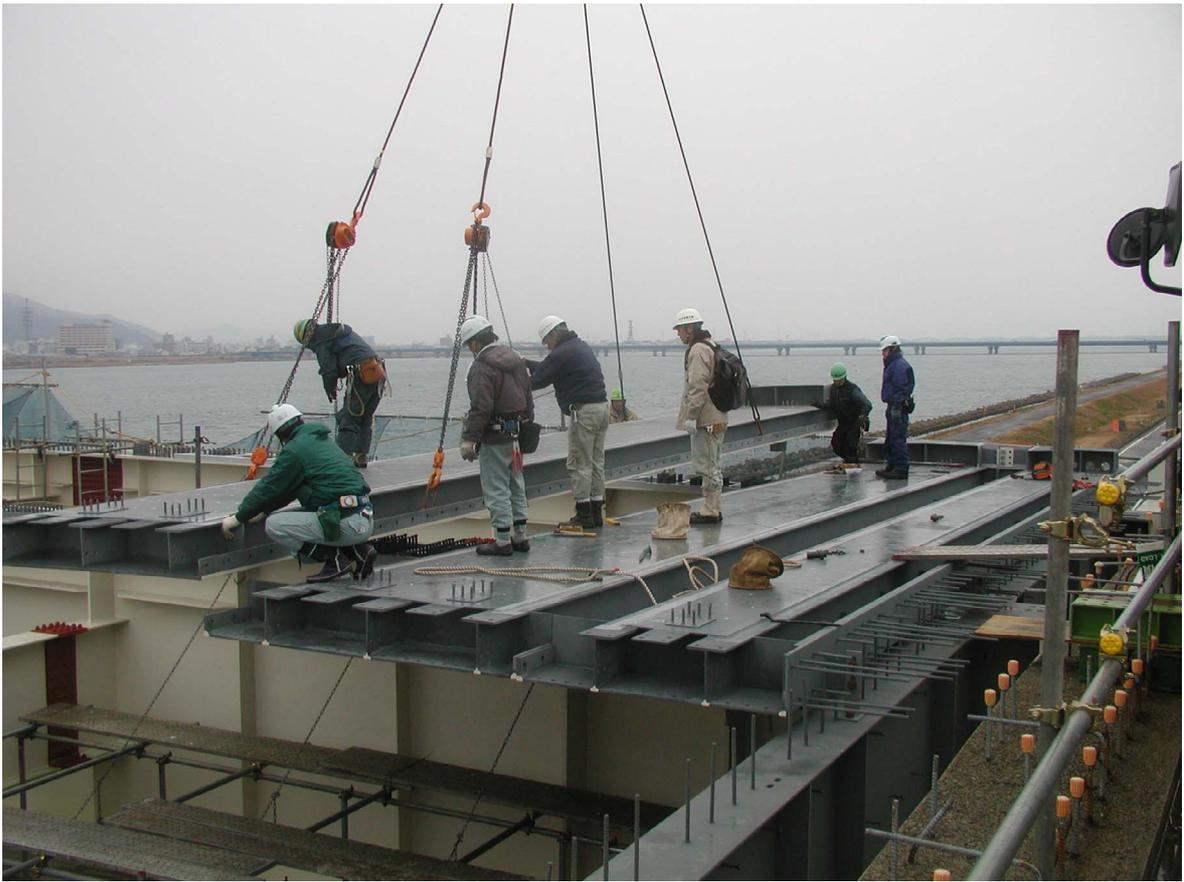
写真 10 上部工（一般部）：サンドイッチ床版設置状況（平成 20 年 2 月）

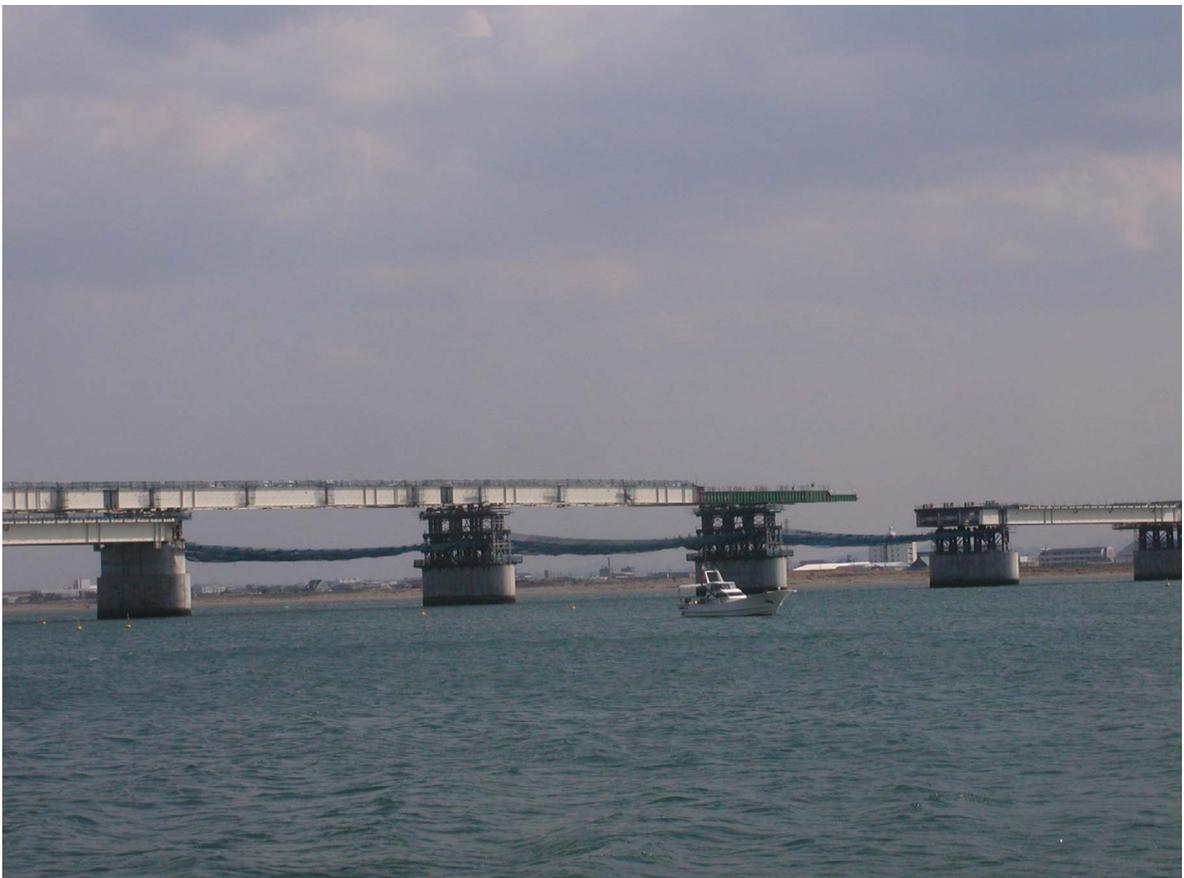
写真 11 上部工（一般部）：送り出し架設状況（平成 20 年 3 月）
