**マイクロ・ピコ水力発電施設の
実用化に向けた評価及び研究
完了報告書**

2023年2月

**阿南工業高等専門学校
地域連携・テクノセンター**

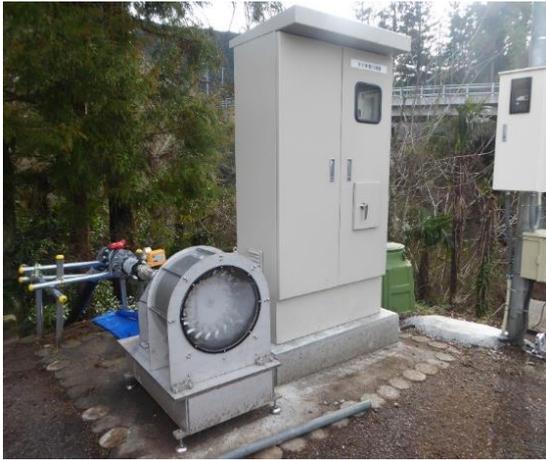
装置全景(防音ボックス無し)

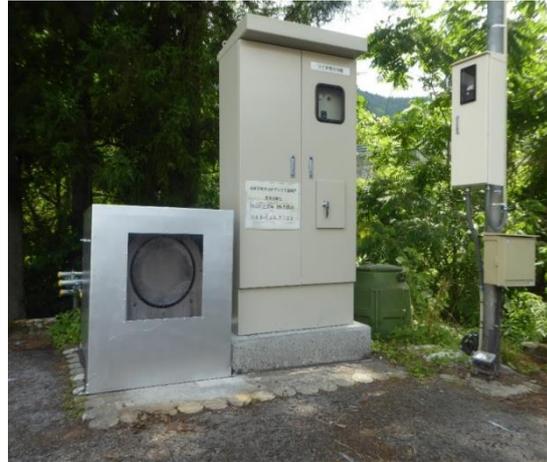
装置全景(防音ボックス有り)

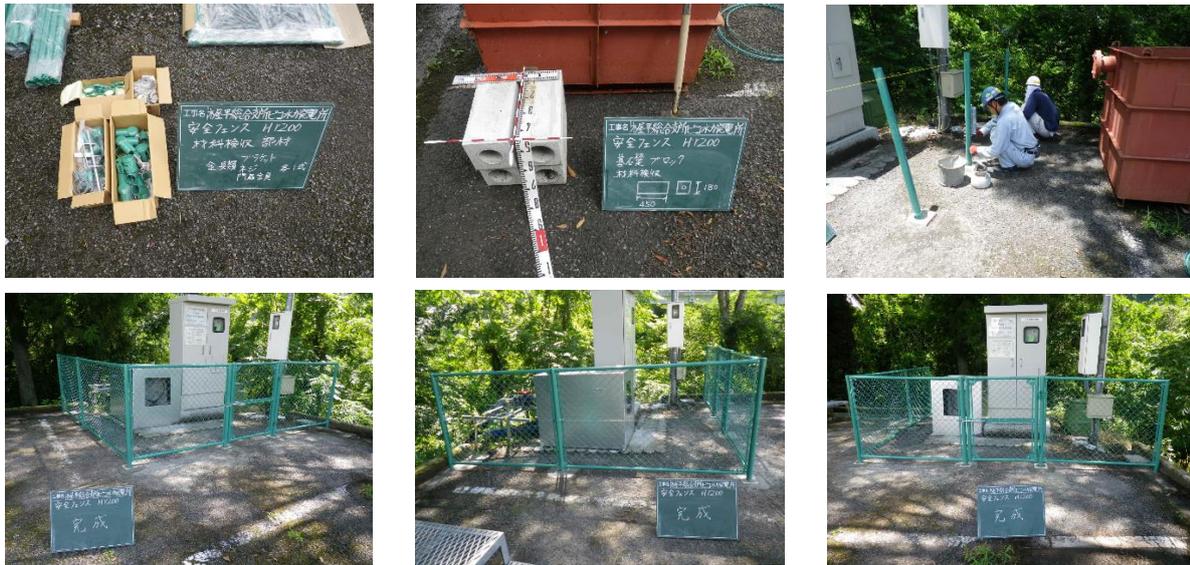
③ フェンスの設置

- ・FIT 制度では、柵塀等の設置が義務付けられているため、フェンスの設置工事を行った。
- ・高さ1, 200mmのフェンスに施錠式の門扉を設けたことで、関係者以外容易に立入りできないようにした。

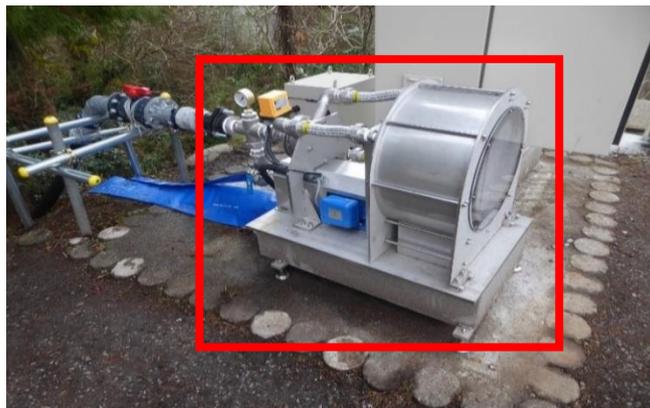
② 騒音源の写真-----下写真の赤色枠内のペルトン水車が騒音源

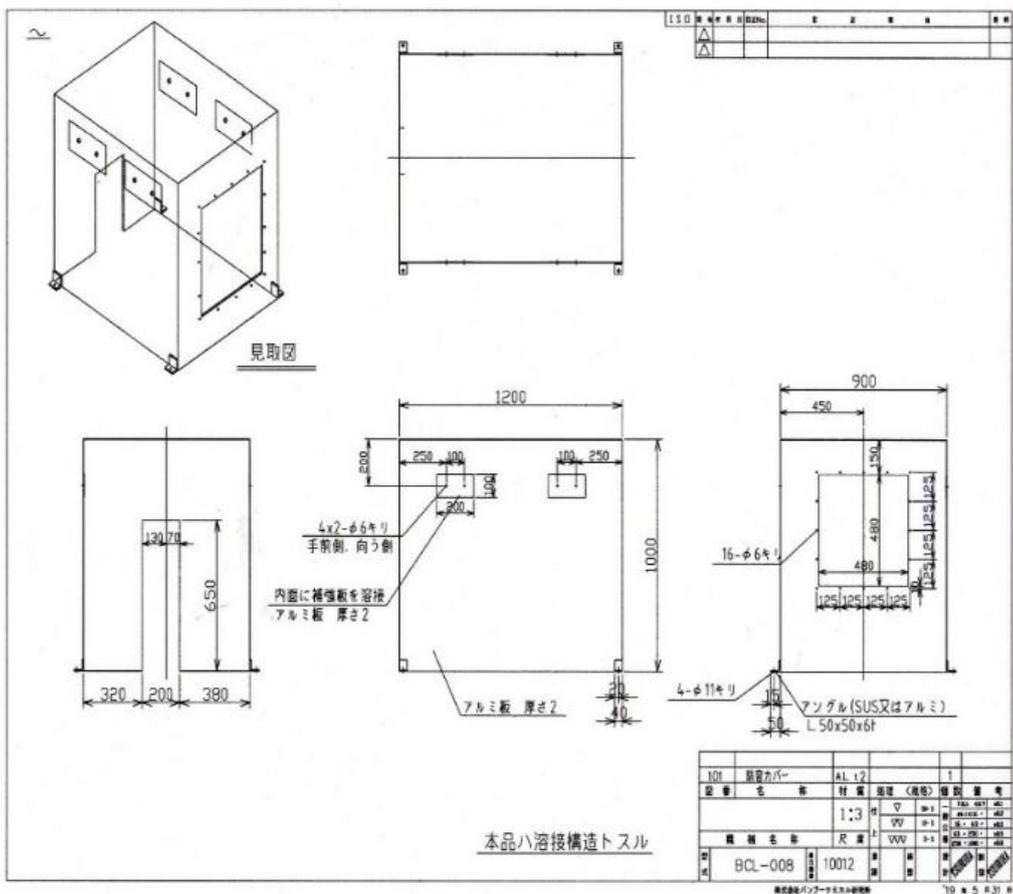
③ 設計図

区分	項目	仕様	備考
使用環境	耐候性	屋外仕様	
	固定方法	コンクリート基礎にアンカーボルトを打込み固定	
	運搬性	防音ボックスに取手を取付	
防音箱	防音箱の寸法	巾900mmx奥行1, 200mmx高さ1, 000mm	
	防音箱の材質	アルミ板厚2mm	
	のぞき窓の寸法	縦520mmx横520mmx厚さ5mm	
	のぞき窓の材質	PET 材料	
	重量	約28kg	
性能	数値目標	15dB以上の低減

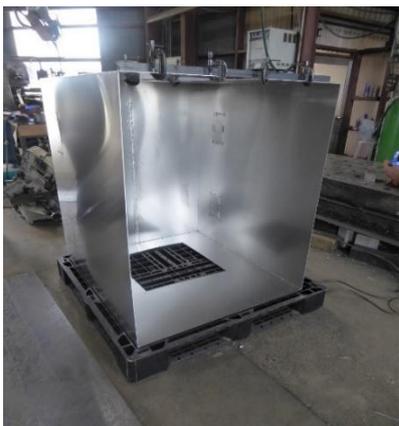
底面からの写真

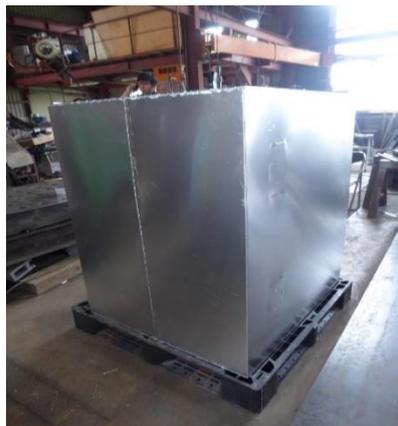
手前左が上面の写真

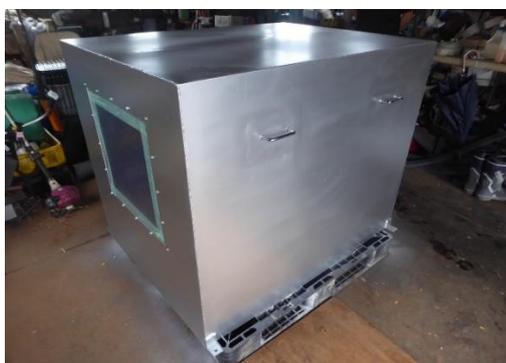
左側がのぞき窓の水車正面

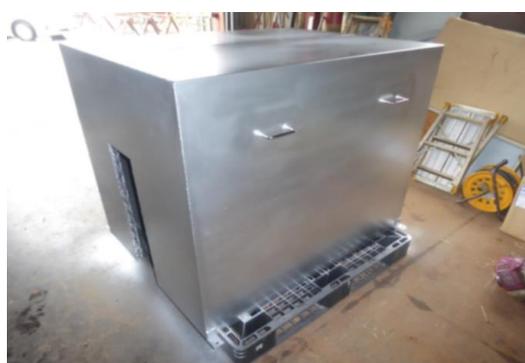
左側が配管用の切り欠き

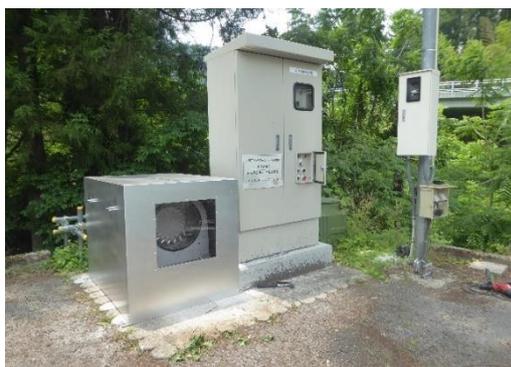
防音ボックス設置後の全景

- ・近隣の住宅(約20mの位置)での騒音レベルは、45~45.5dBとなり体感では、ほとんど騒音を感じないレベルであった。
- ・防音ボックスによる防音効果は、騒音源から約1m離れた位置で、約20dBの騒音低減となっており、目標値15dB以上をクリアした。
- ・市販品の防音ボックス購入を検討していたが、のぞき窓及び配管用の切り欠き加工が必要であることから、製作という形をとった。

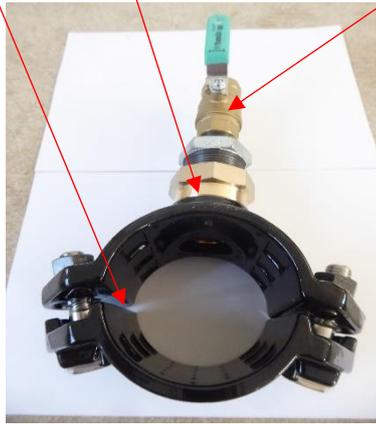
サドルバンド 六角ニップル 空気抜き弁(ボールバルブ)

部材のユニット組立

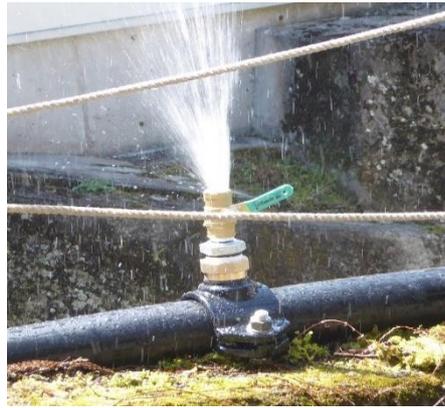
取付後の空気抜き弁

- ・空気抜き弁設置後: 静水圧0.6MPa、稼働時水圧0.52MPa、発電出力594W
(参考)2019年4月18日: 静水圧0.58MPa、稼働時水圧0.48MPa、発電出力454W
- ・2019年4月18日のデータと比較し、稼働時水圧が0.04MPa、発電出力が140W向上

- ・圧力管には、上下に波打っている箇所が複数あり、この位置に空気溜まりがあると想定して空気抜き弁の設置を行った。
- ・配管内に空気溜まりが存在すると、圧力管内の水圧が低下し、水車発電機の発電出力低下につながる事が証明できた。
- ・予算の都合上、自動的に空気が抜ける「空気弁」を採用しなかったが、恒久対策としては、メンテナンスが容易となる「空気弁」の採用が望ましい。

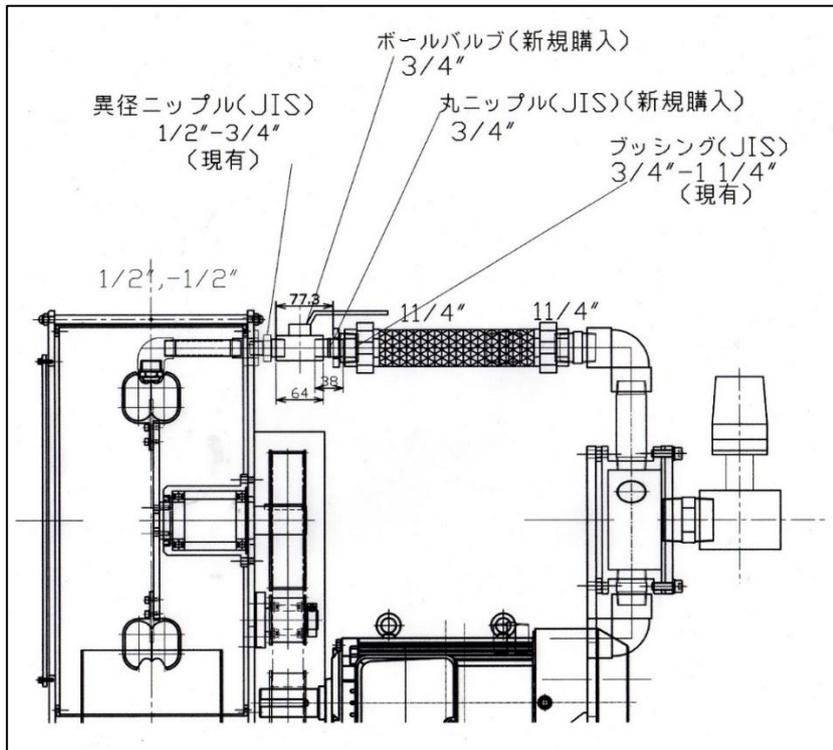
① 設計

- ・ノズル数変更用の手動バルブとして、ボールバルブを採用

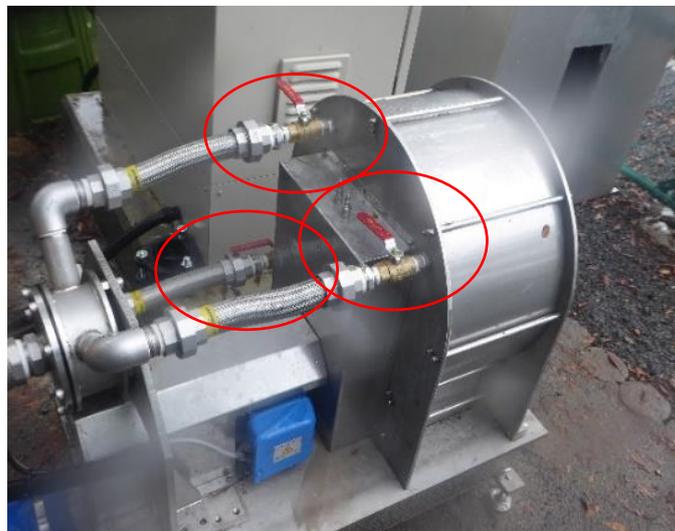
② 設置

- ・3つのノズルにボールバルブを設置
- ・ボールバルブ設置に伴い、分岐ユニットの位置を圧力管側へ移動

- ・濁水時、ノズル数を3本→2本へ変更することで、圧力管内への空気混入を防ぐことができた。
- ・バルブの設置は有効であったが、濁水が深刻になると、水車稼働に必要な水量が確保できず、濁水対策として十分ではない。(可能であれば、取水地点の取水効率向上が望ましい)

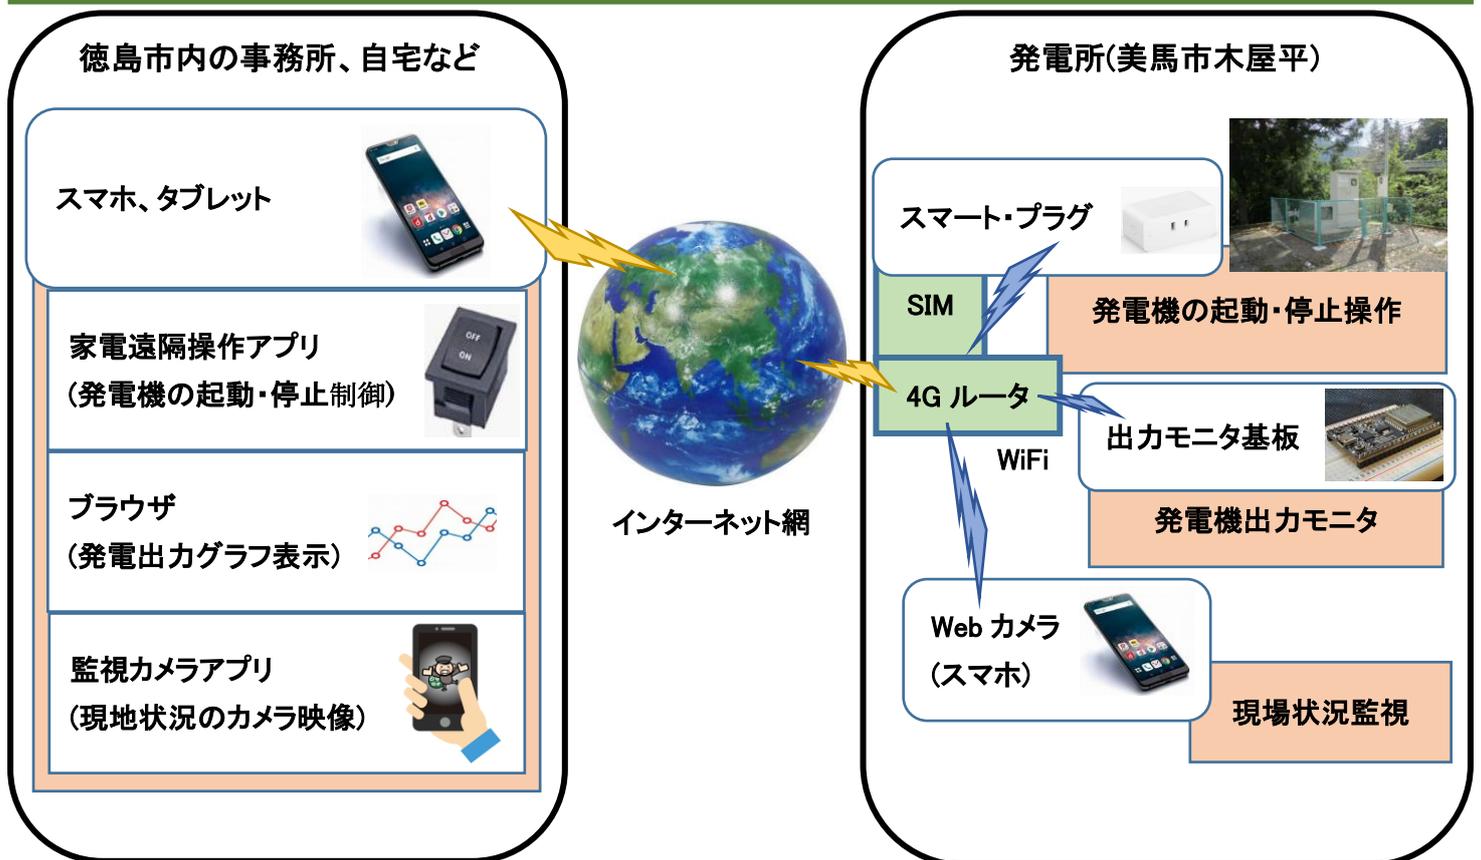
下図の遠方起動停止装置を制御盤内に設置し、Smart Lifeアプリを用いることで遠方からでも発電機の起動・停止操作を実現した。

遠方起動停止装置の概要

- ・遠方から発電状況の確認や起動・停止操作ができるようになり、現地へ赴く回数が減った。
- ・本装置は、市販の電子機器とユーザーに開放されたアプリを組合わせたものであり、安価かつ容易に設置・導入できる点がメリットである。

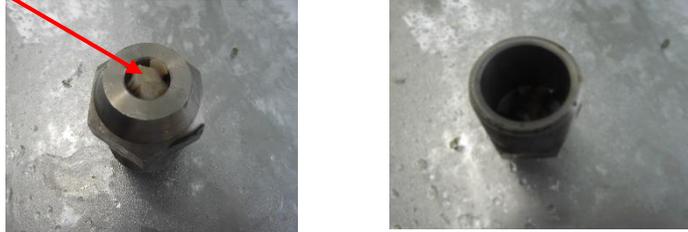
調査結果:ノズルの詰まり及び主軸ベアリングの破損が原因であった

- ① ノズルの詰まり-----3ノズルのうち1ノズル(左側)に小石と枯葉が詰まっていた

対策:ノズルの詰まり対策として、取水地点及び取水管(ネトロンパイプ)を定期的に清掃した。
なお、恒久対策としては、取水地点から水車までの間に沈砂地を設けることが望ましい。
オイルシールの取付誤りについては、取付図を記録として残し、再発防止を図る。

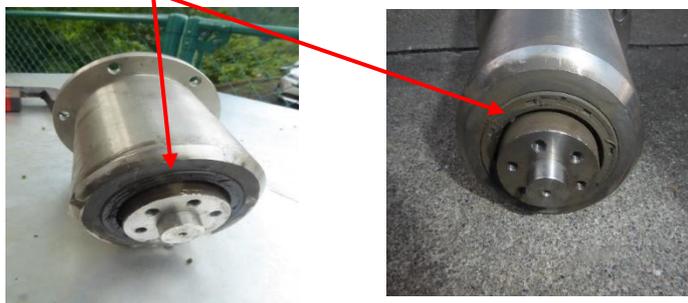
- ② ベアリングの破損-----回転板の分解で主軸にガタツキあり

破損原因:オイルシールの取付方向が反対で水が侵入したため

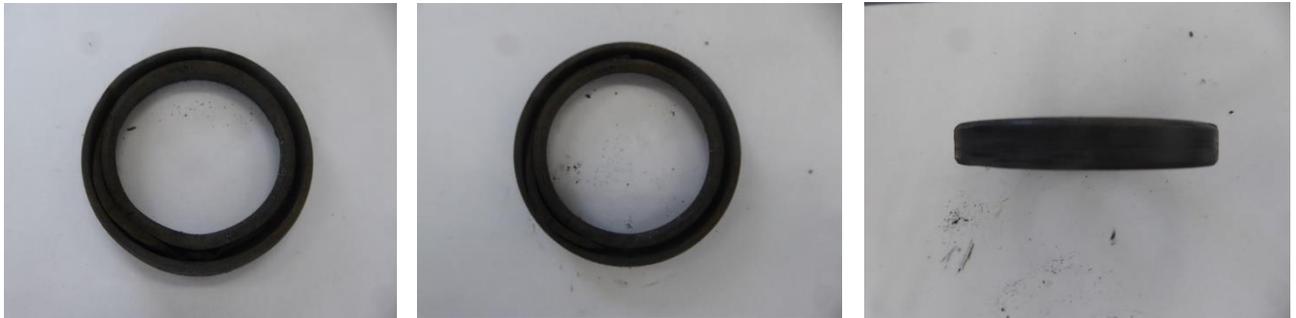
破損したオイルシール AC2847E0 (NOK)

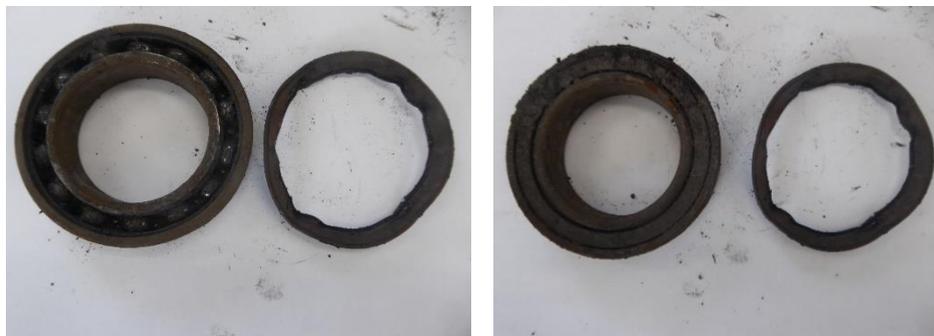
破損した接触シールベアリング 6010LLU (NTN)

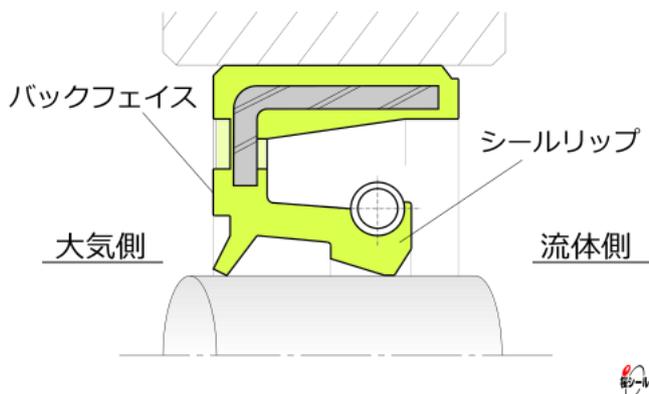
シールリップが流体側(バックフェイスが大気側)になるよう、図示の向きで取付するのが正しい方向。

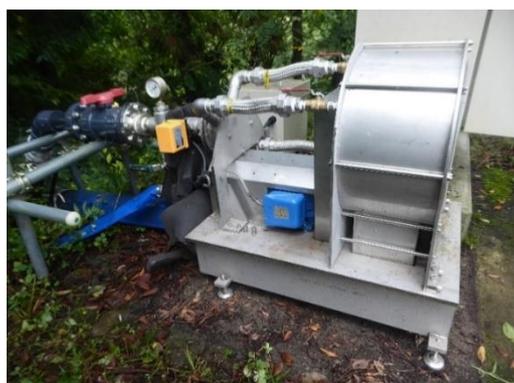
各種データ採取を実施し、特に異常が無いことを確認。

水車外観

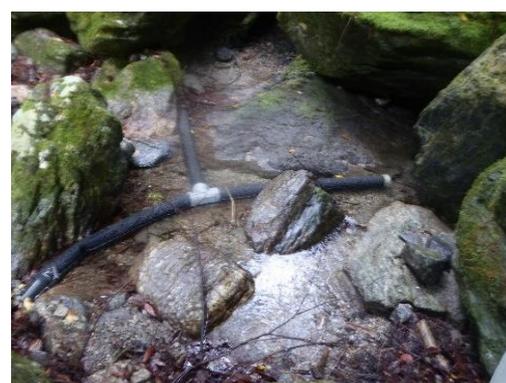
なお、取水地点の湧水により、運転確認に必要な水量が十分でなかったため
運転確認は一部実施できず。(5分程度運転したのち水量不足となった)

取水地点の水量

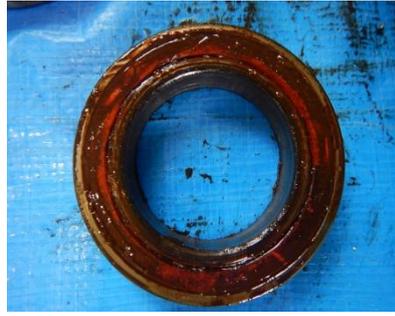
ベアリング

今回のケースでは、オイルシールのバネが腐食により破損し、リップ部が回転軸の表面を締め付ける力が働かなくなり、内部のベアリングに水が混入、ベアリング内部のボールからグリスが流れ出し、ボールの焼き付き現象により、想定よりベアリングの摩耗が進んだと考える。

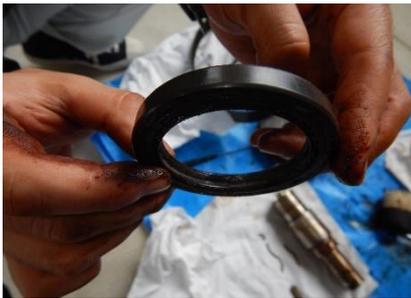
破損したオイルシール

分解した結果、オイルシールのバネが腐食により破損していることが分かった。これは、バネ材質が標準品のSWPA(ピアノ線)であったことが原因とみられる。今回の実証実験では、SWPA(ピアノ線)を使用した。本格的に導入する際にはSUS304のバネを使用するのが望ましい。

SUS304のバネを使用したオイルシールは、武蔵オイルシール工業(株)で購入可能。ただし、指定の商社を経由し購入することとなるため、注意が必要。(見積単価:約500円)

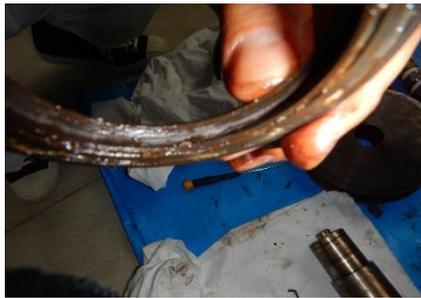
破損したオイルシール

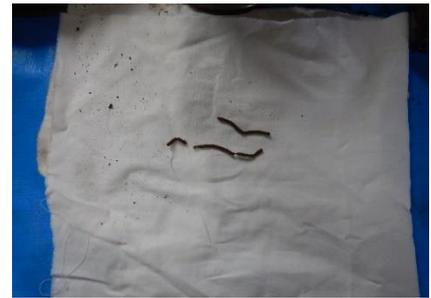
腐食し破損したオイルシールのバネ

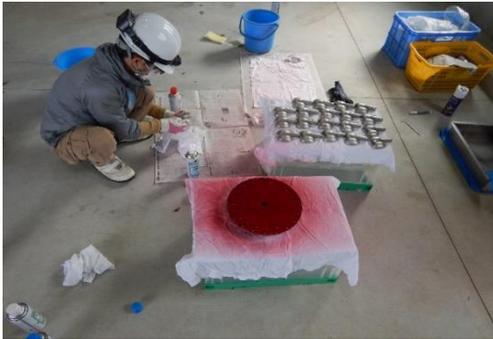
回転板、ランナー5個(抜粋)、シャフトについて、最初に浸透液、続いて現像液を対象物に噴霧し、ウエスで拭きとった後、目視による検査を実施した。その結果、回転板、ランナー5個、シャフトに亀裂の発生等もなく、問題無いことが分かった。

PT検査の様子

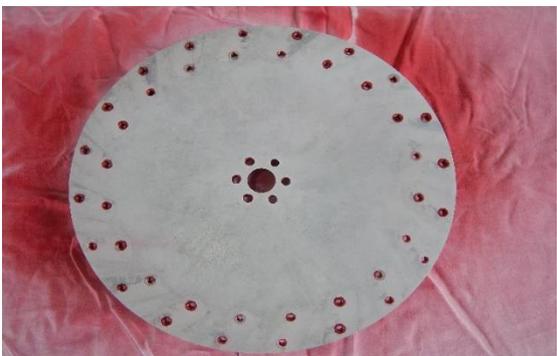
拭き取り後(1面)

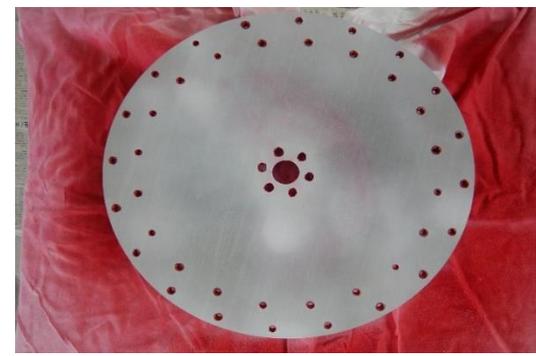
拭き取り後(2面)

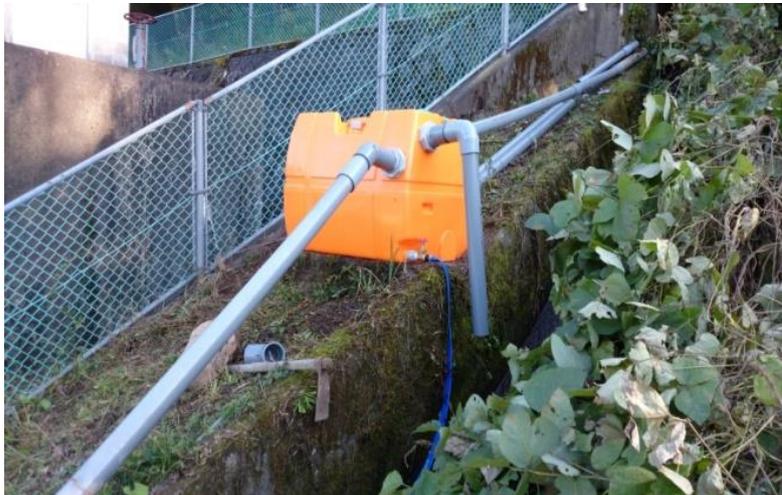
取水・沈砂タンクの設置(北川地区)500L

取水した水は、沈砂タンク上部に導水管を接続し、注水できるようにする。

沈砂タンクの出口配管は、沈砂タンク底面より少し上がった位置の出水口から導水管で接続し、出口配管には手動バルブを設ける。

これにより、導水管に入った小石やゴミ類は、タンクの底に沈みこみ、導水管内に混入した異物は分別されるため、水車への影響を大幅に低減できる。

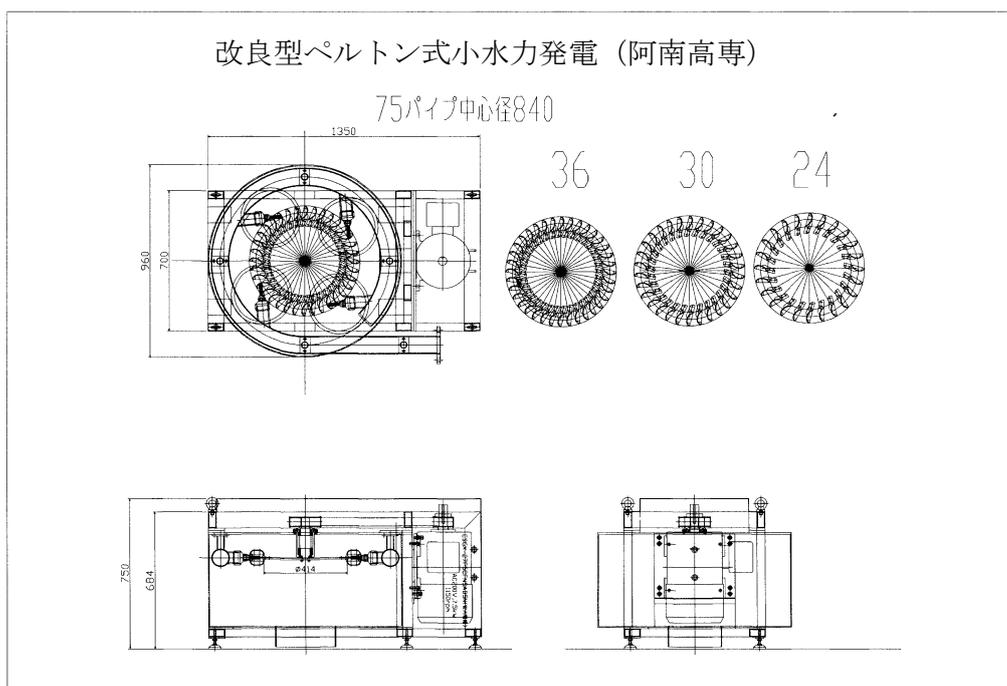
実証実験用に製作したペルトン水車は、輸送を考慮し、コンパクト化を図った。その結果、分岐ユニットからノズルまでの間で、エルボや異径継手を多用することとなり、流路損失が大きくなってしまった。この反省点をクリアすべく、当方で改良型のペルトン式水車発電機の設計を行い、完成したのが下図である。

この改良型ペルトン式小水力発電の特長は、給水圧力管径を75mmと大径サイズを採用し、4箇所のノズル直前まで大きな円弧状に曲げた構造である。この構造により、従来のものより流路損失が低減され、総合効率としては、50%超と高効率化が期待できる。
