第1編 工事等の概要

東環状大橋（仮称）建設工事

EAST CIRCULAR "EGRET" BRIDGE CONSTRUCTION PROJECT

(都)徳島東環状線・東環状大橋(仮称)
徳島市住吉6丁目～川内町鶴島

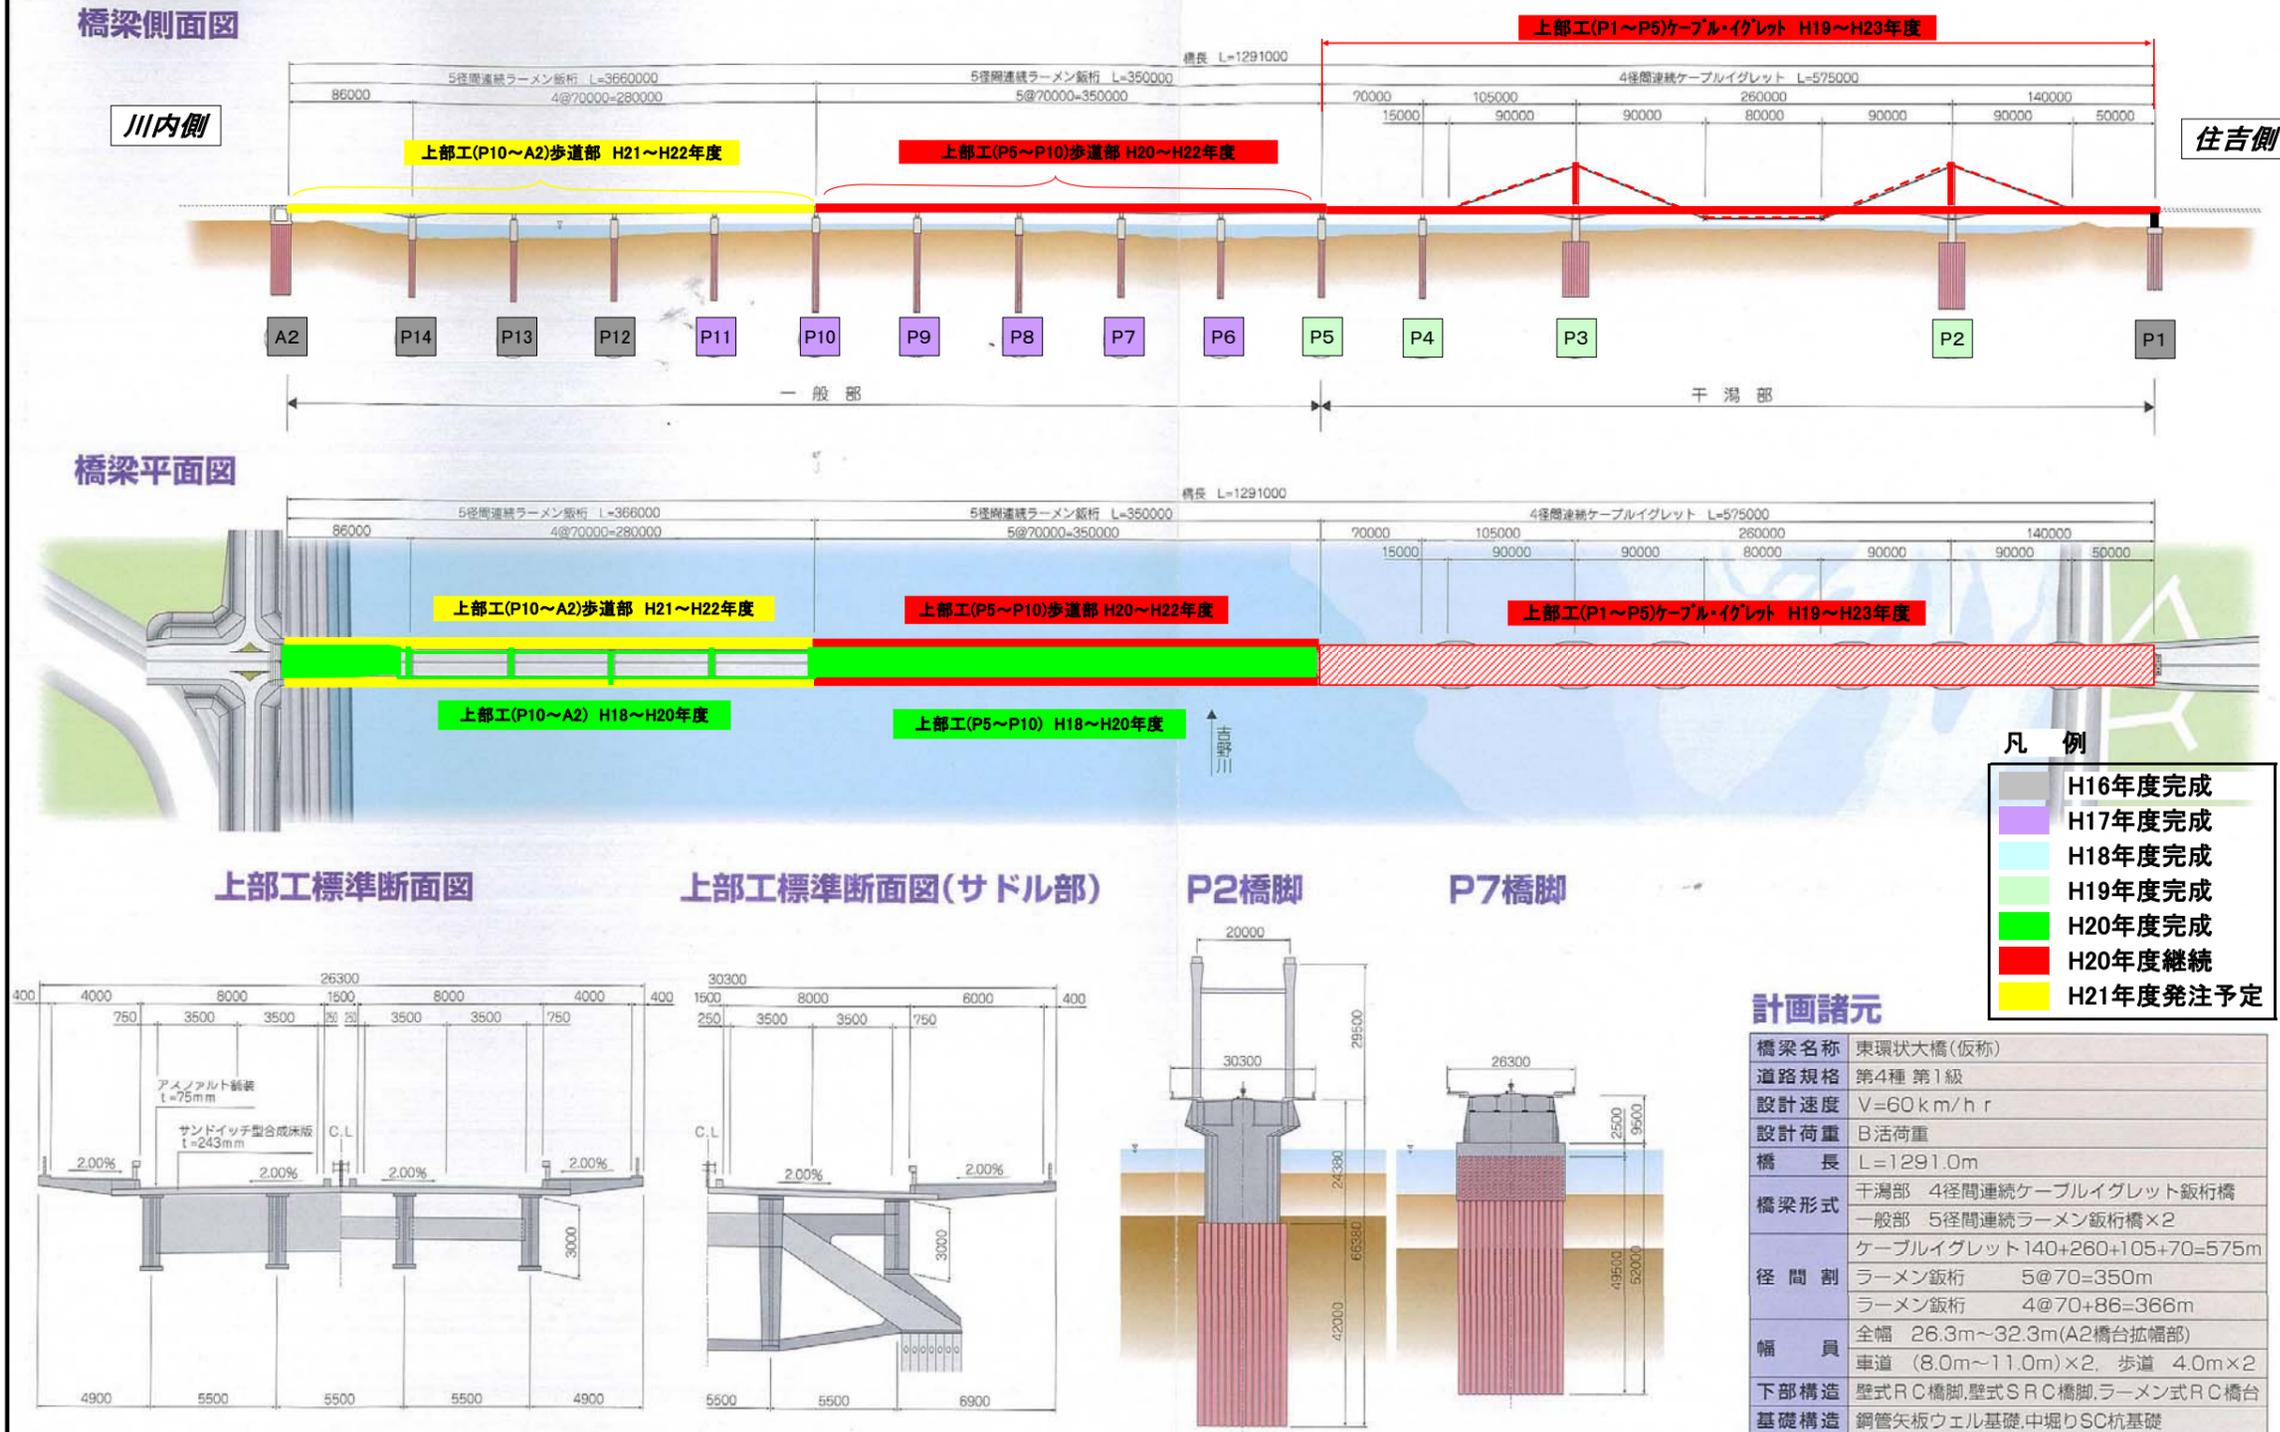
図 1-1 平成20年度 発注及び工事進捗状況

東環状大橋(仮称)の全体一般図

工事6年次における進捗状況は、図1-1「平成20年度 発注及び工事進捗状況」に示したとおりである。

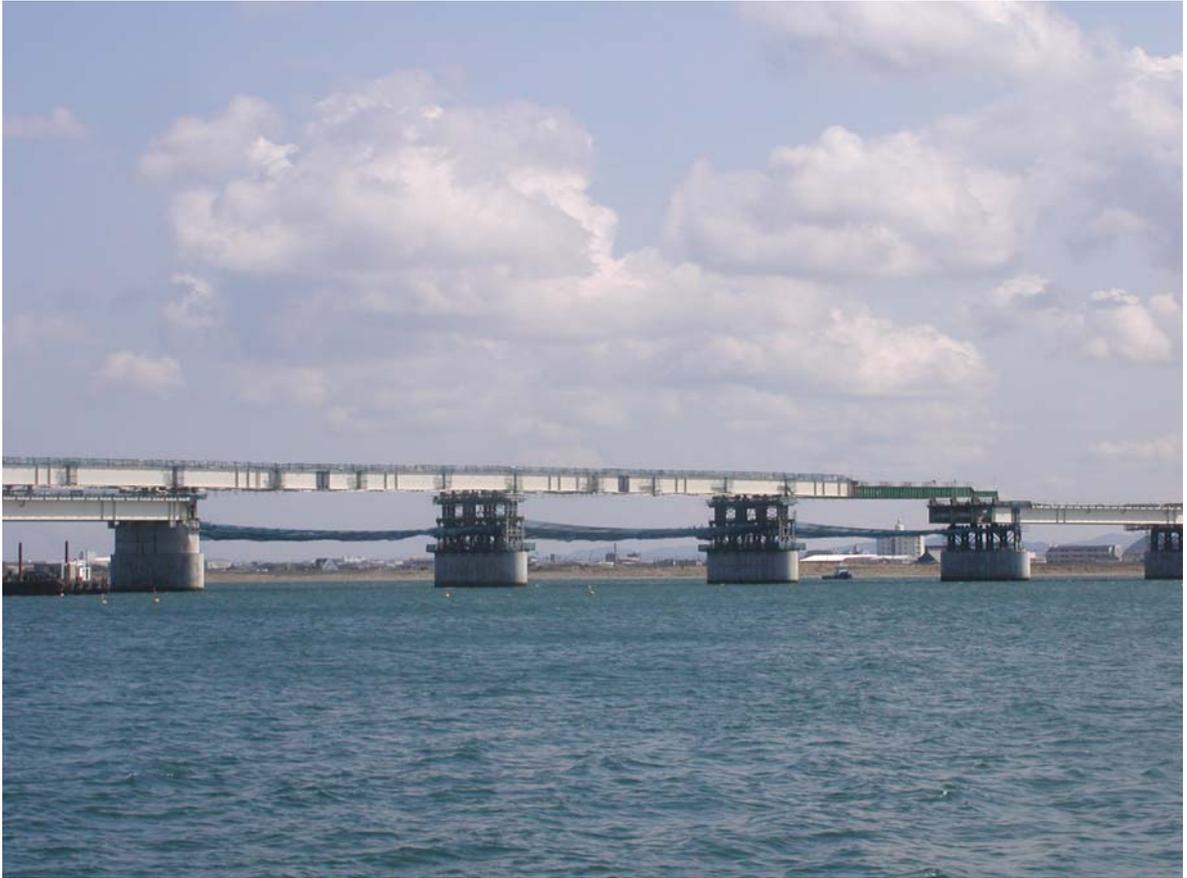
写真2 桁架設工事（一般部）：送り出し作業状況（平成20年4月1日）

工種	作業場所	内容	濁水処理	振動・騒音														
					4	5	6	7	8	9	10	11	12	1	2	3		
一般部	桁架設工事	P7~P10	既設橋上で桁を地組し、送り出し架設する。	濁水発生無し	影響なし													
		P6~P13	上部工大ブロック間の継手施工。(ボルト締め, 現場溶接, 塗装)	濁水発生無し	影響なし													
	橋脚躯体工	P11~P14	橋脚躯体工事 (足場・鉄筋・型枠・コンクリート工)	濁水発生無し	影響なし													
		P6~P9	同上	濁水発生無し	影響なし													
	床版架設工	P6~P9, P11~P14	中間橋脚上のサンドイッチ床版鋼殻設置、溶接。	濁水発生無し	影響なし													
	端横桁巻き立てコンクリート工	P5, P10, A2	上部工端横桁をコンクリートで巻く。(配筋, 型枠, コンクリート工)	濁水発生無し	影響なし													
	検査路、排水管工	P5~A2	橋梁点検用検査路及び雨水配水管を下部工に設置する。	濁水発生無し	影響なし													
	橋上工事	P5~A2	中央分離帯コンクリート打設。	濁水発生無し	影響なし													
P5~A2		サンドイッチ床版鋼殻内に高流動コンクリートを打設する。	濁水発生無し	影響なし														
干潟部	準備工 (測量)	P2~P5	上部工桁製作前に既設橋脚の位置・高さを現地測量し確認する。	濁水発生無し	影響なし

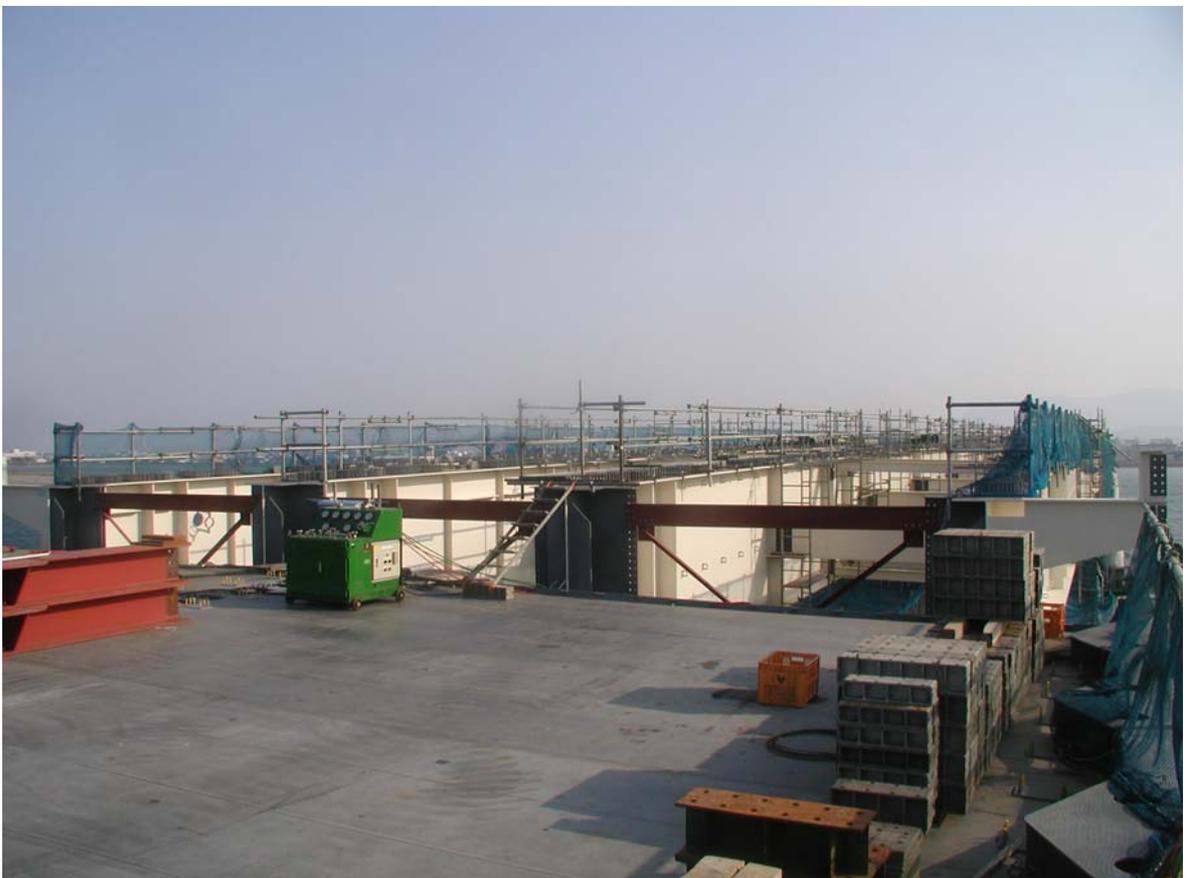
写真3 桁架設工事（一般部）：降下作業状況（平成20年4月30日）

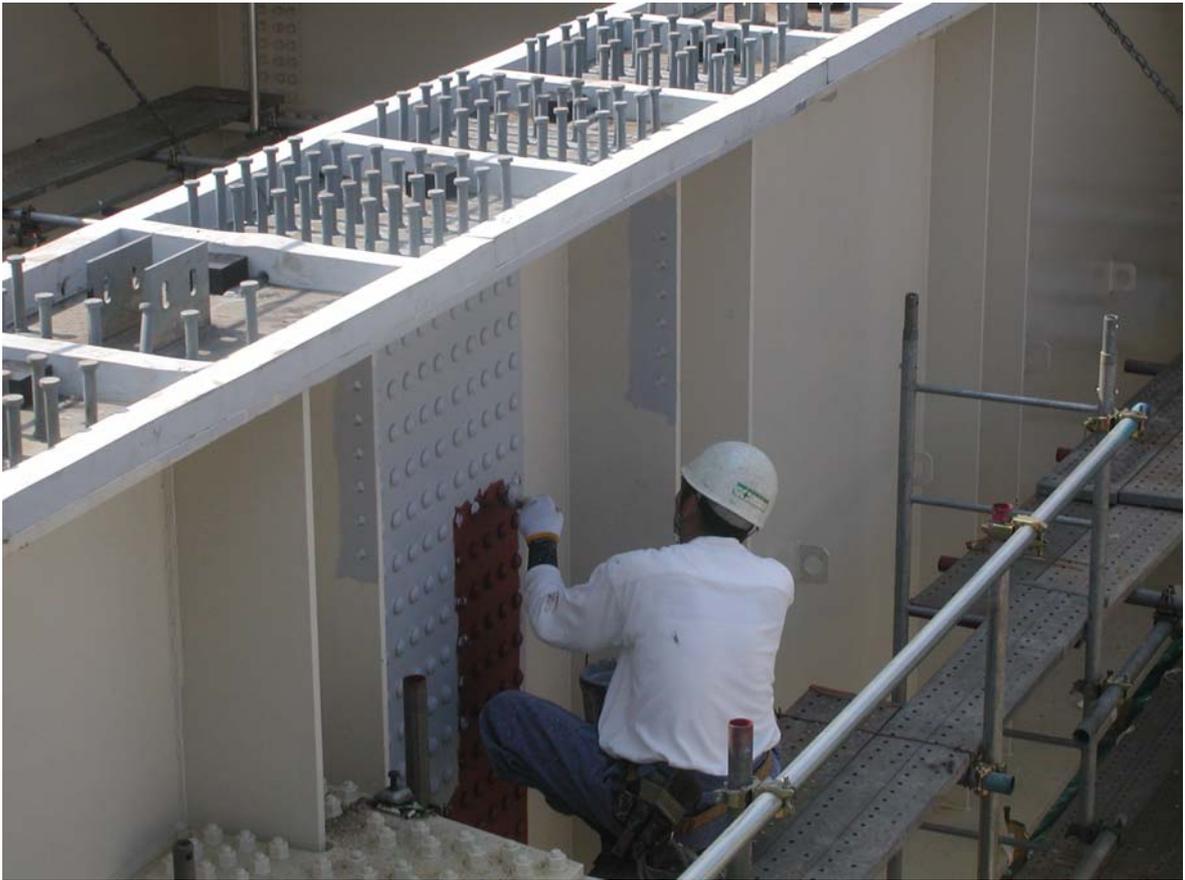
写真4 桁架設工事（一般部）：塗装作業状況（平成20年4月23日）

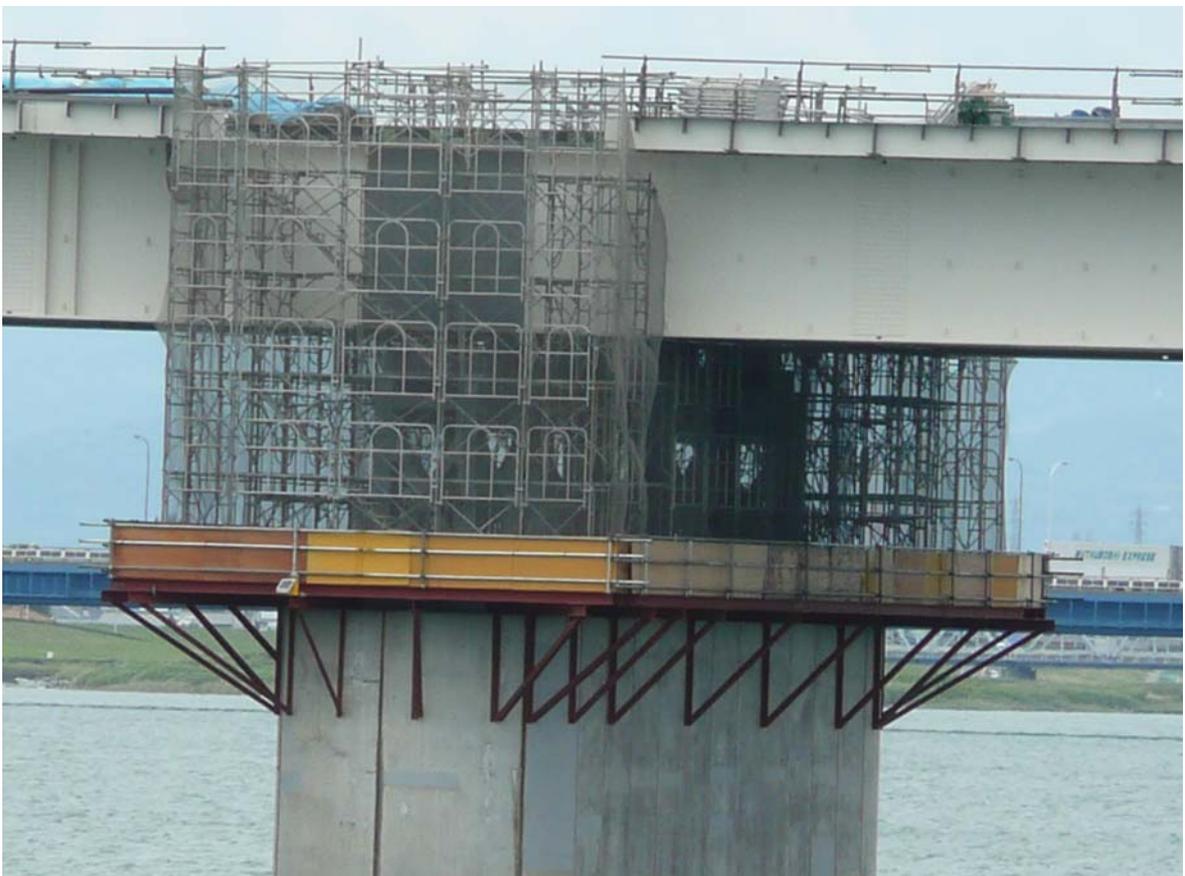
写真5 橋脚躯体工（一般部）：P13橋脚足場（平成20年5月30日）

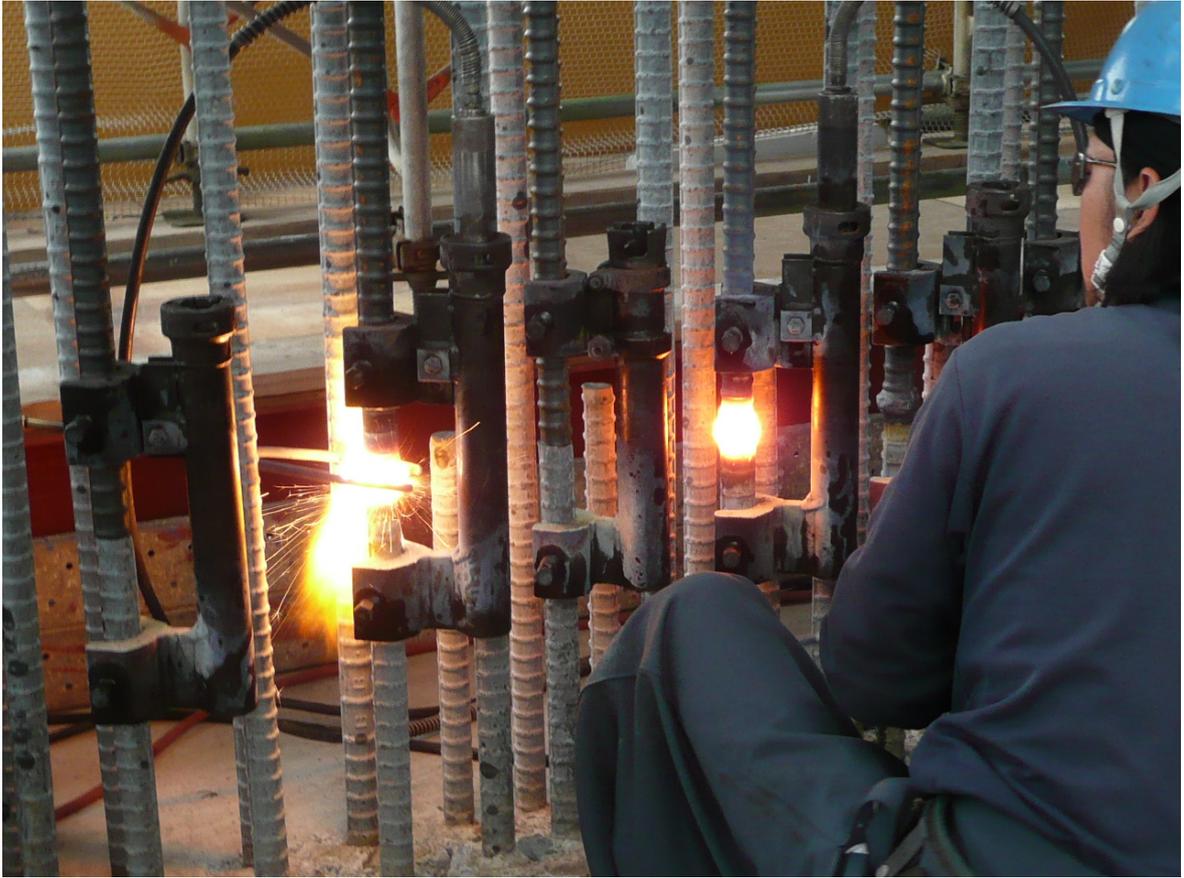
写真6 橋脚躯体工（一般部）：P7 圧接作業状況（平成20年10月17日）

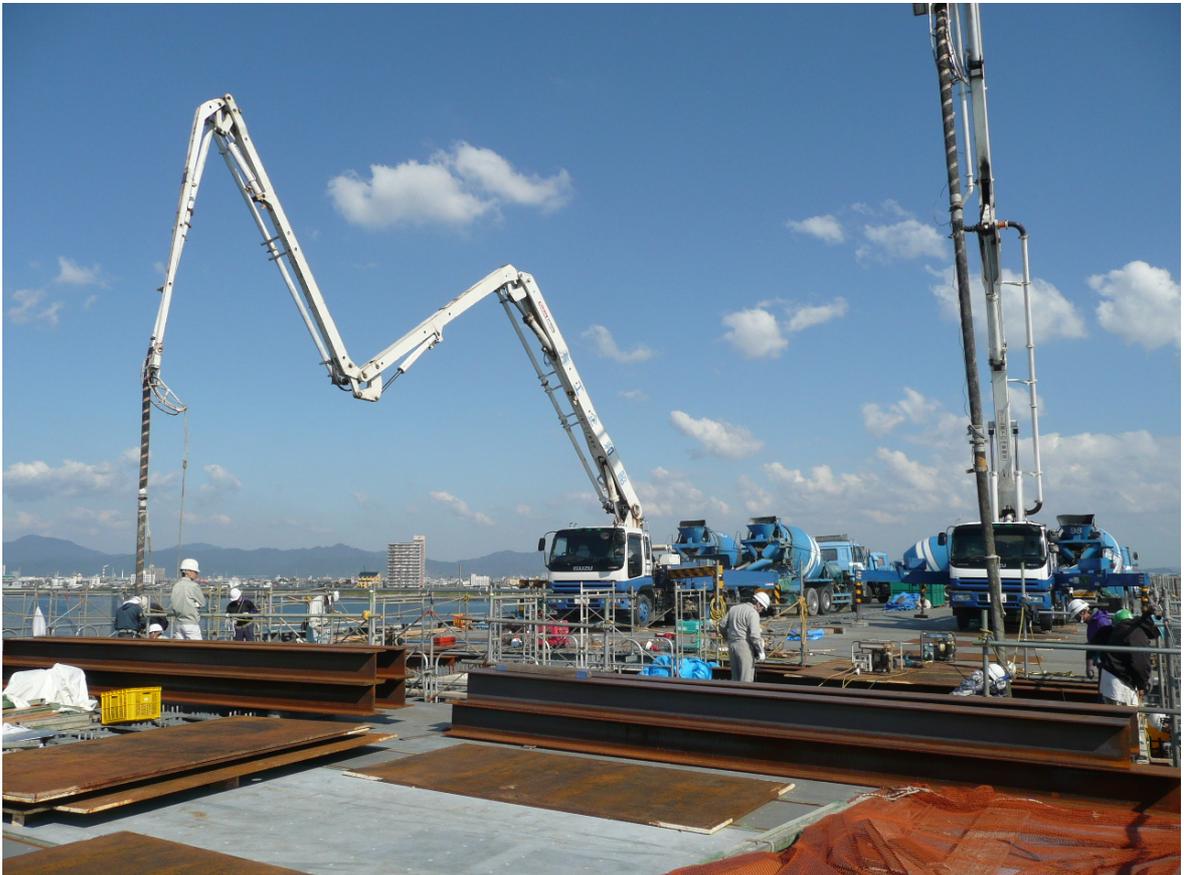
写真7 橋脚躯体工（一般部）：P6 橋脚打設作業状況（平成20年10月28日）

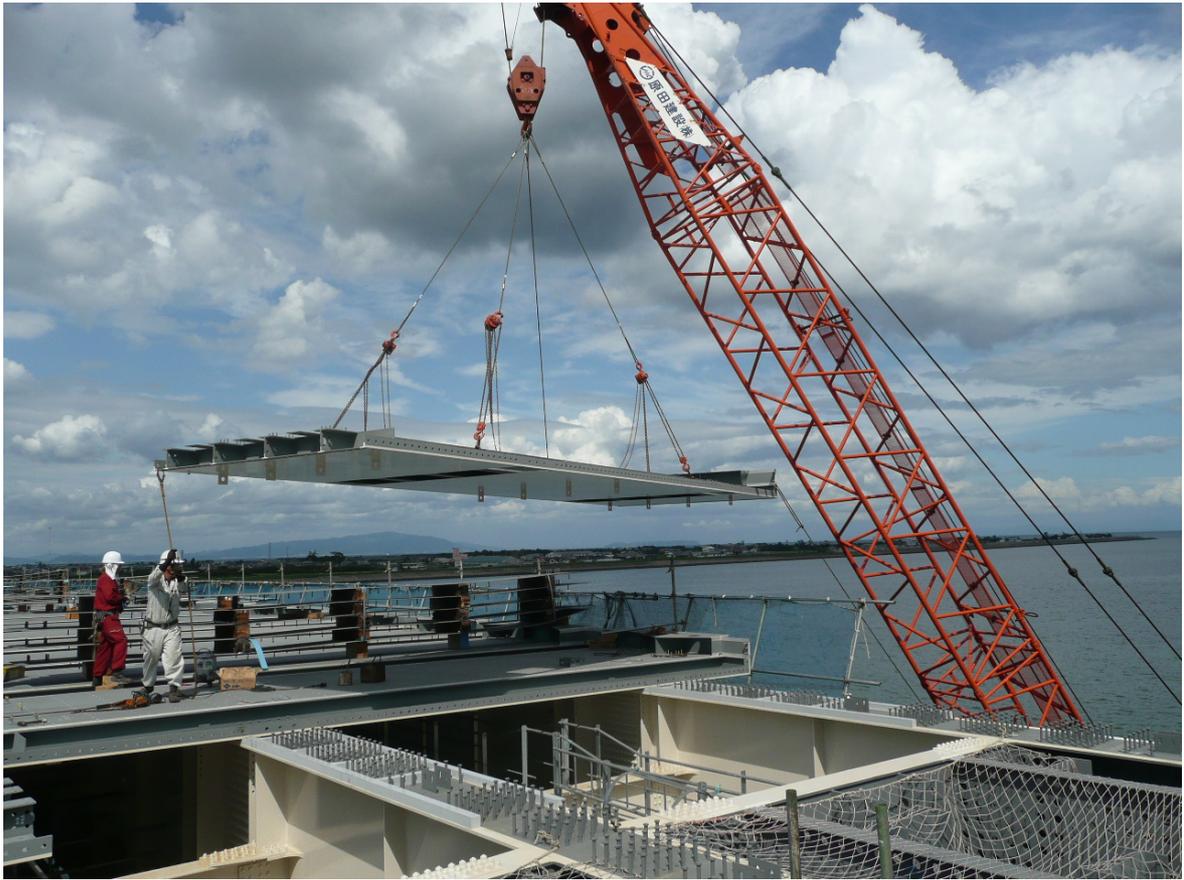
写真8 床版架設工（一般部）：SW床版敷設作業状況（平成20年8月21日）

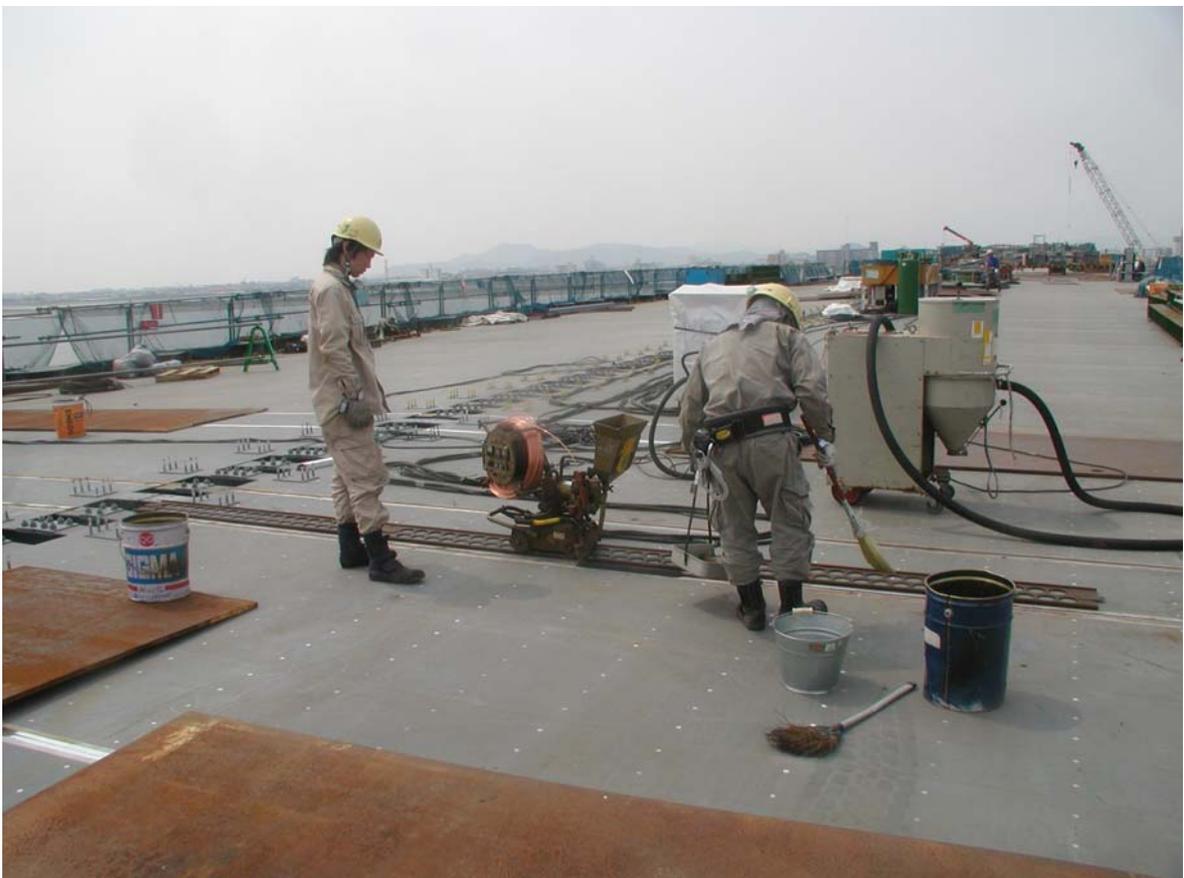
写真9 床版架設工（一般部）：SW床版溶接作業状況（平成20年4月28日）

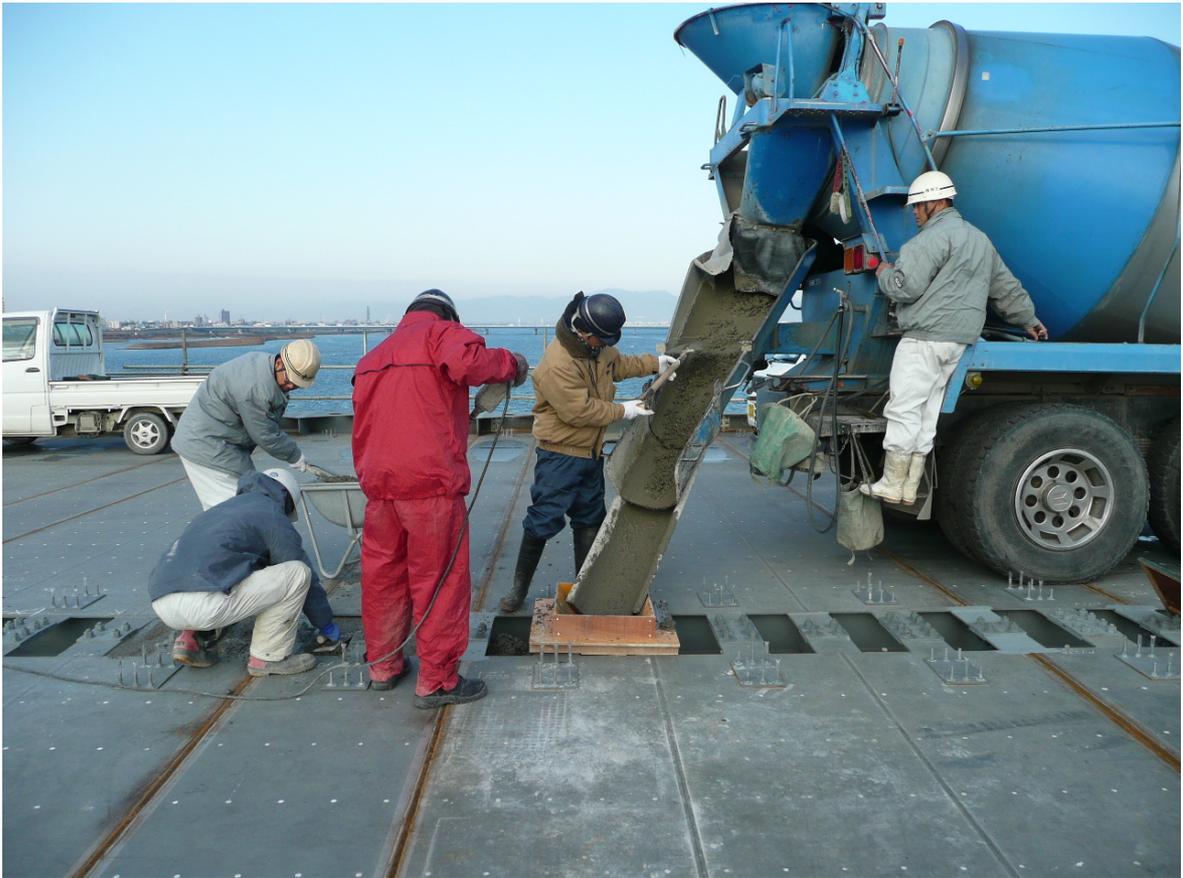
写真10 橋上工事（一般部）：中央分離帯打設作業状況（平成20年12月24日）

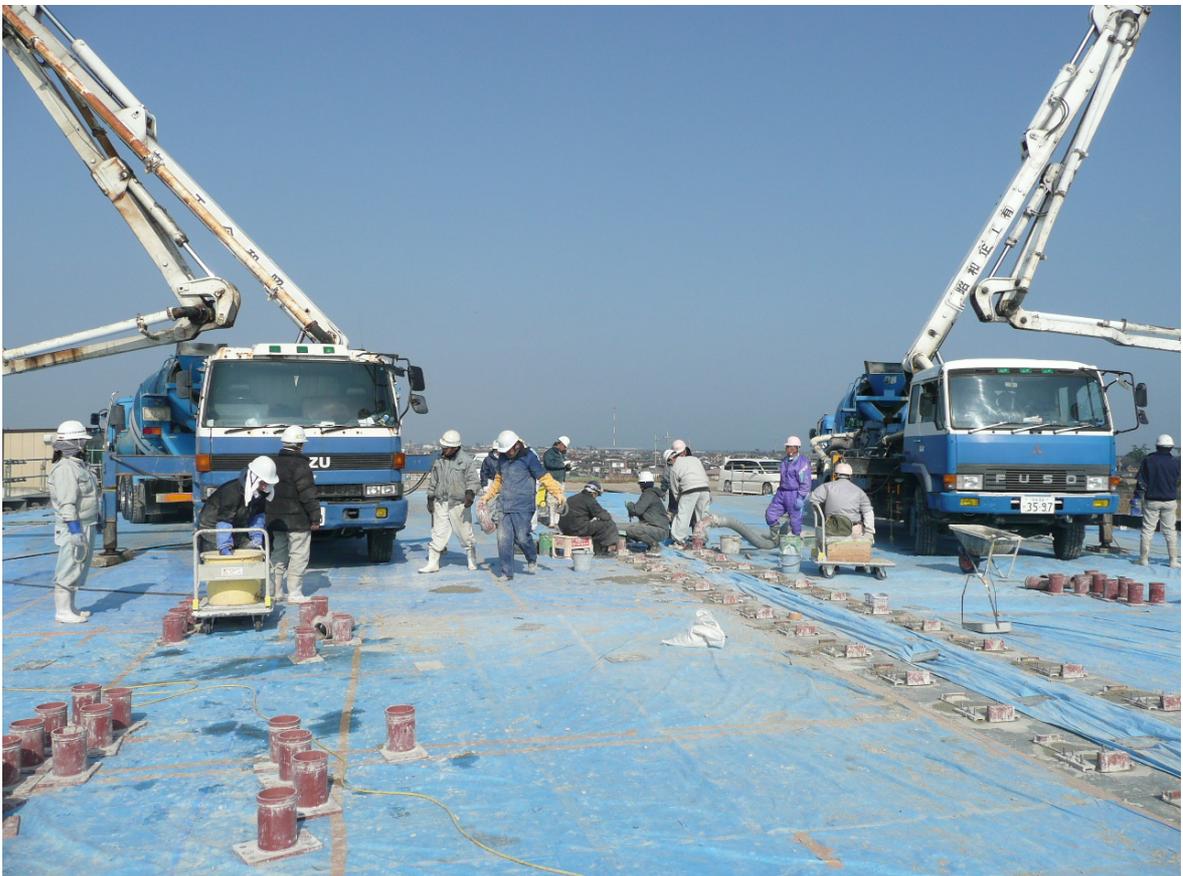
写真11 橋上工事（一般部）：SW床版打設作業状況（平成21年2月5日）
