図 6-3-1-5(1) チゴガニ分布図 (1/4)

図 6-3-1-6(1) ヤマトオサガニ分布図 (1/4)

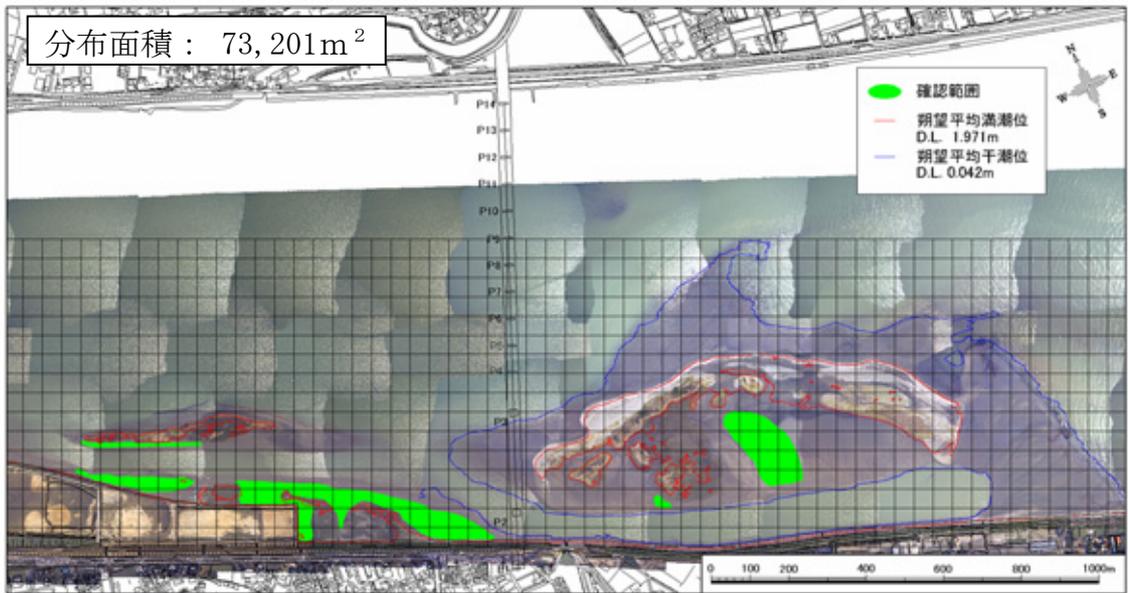
平成15年春 チゴガニ確認範囲

(オルソ画像：平成15年8月11日撮影)

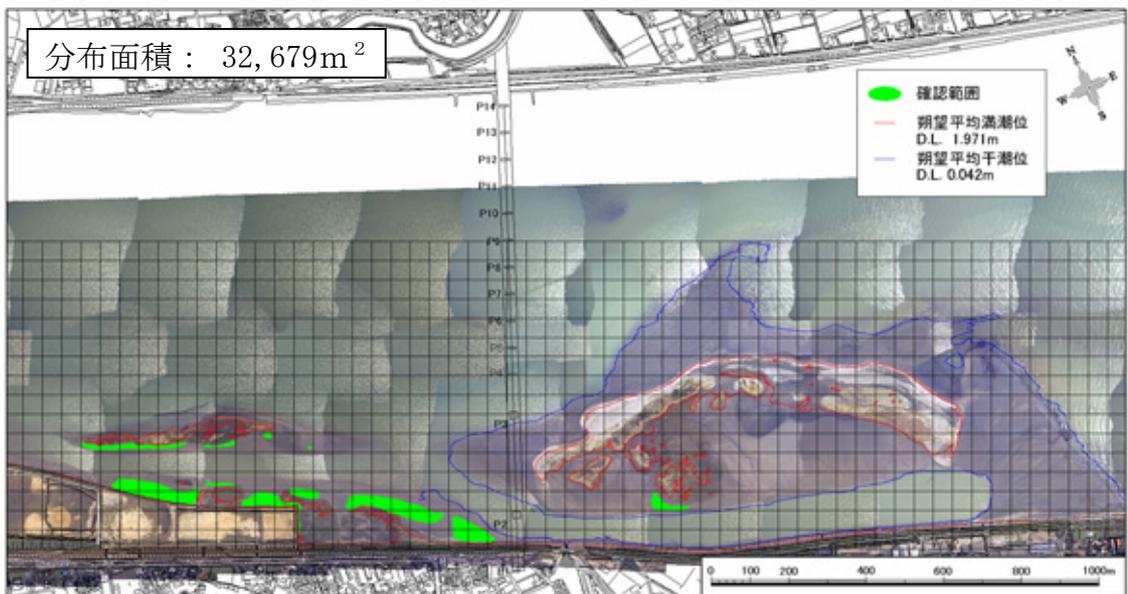
平成15年夏 チゴガニ確認範囲

(オルソ画像：平成15年8月11日撮影)

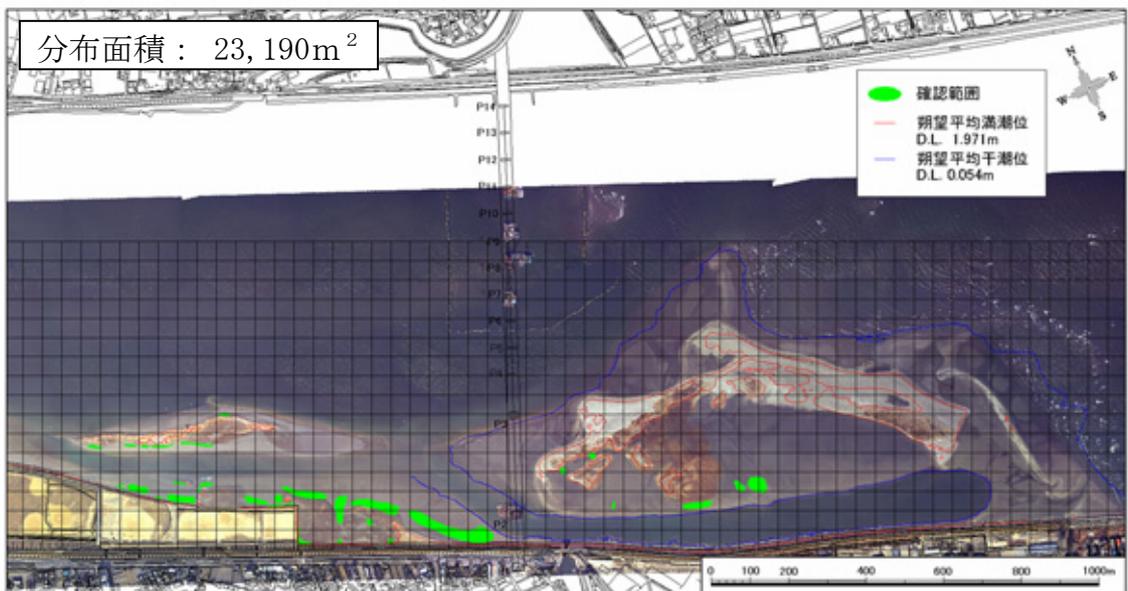
平成16年春 チゴガニ確認範囲

(オルソ画像：平成16年3月10日撮影)

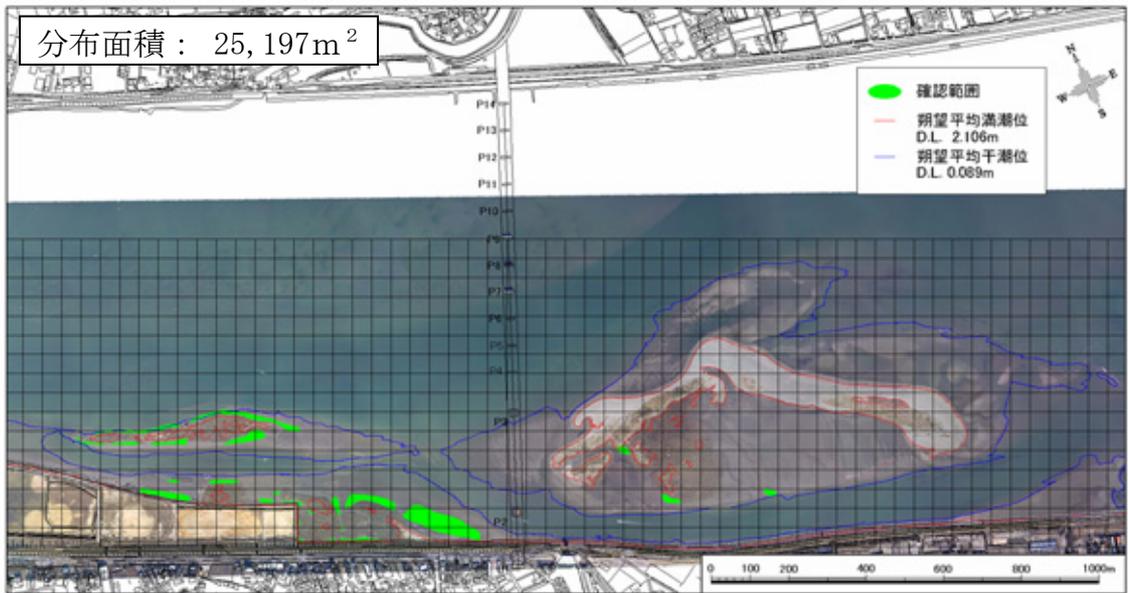
平成 16 年 夏 チゴガニ確認範囲

(オルソ画像：平成 16 年 10 月 14 日撮影)

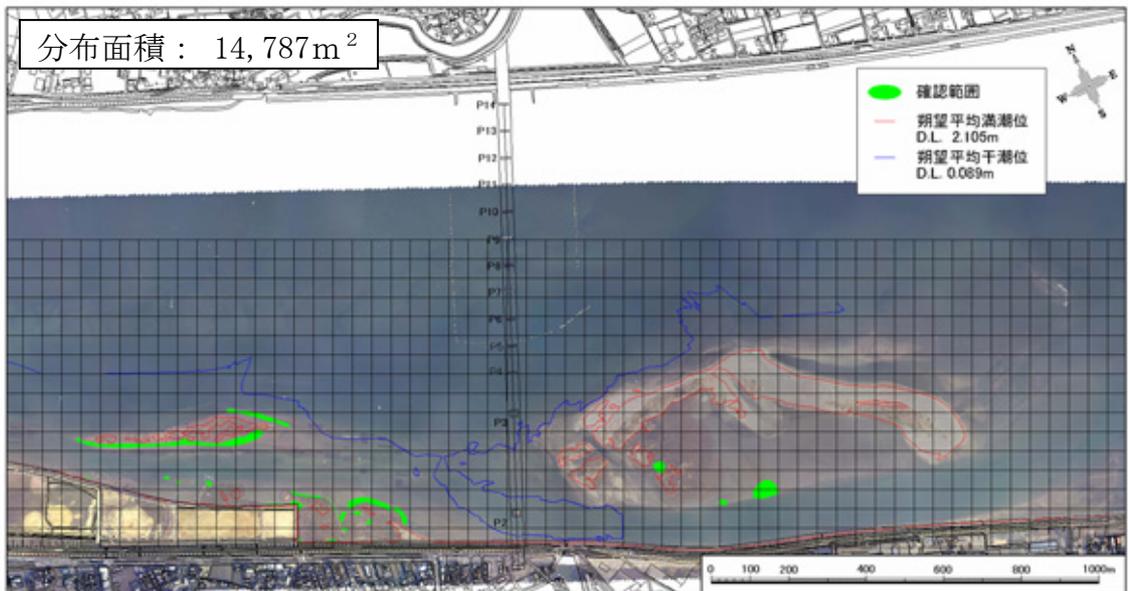
平成 16 年 台風後 チゴガニ確認範囲

(オルソ画像：平成 16 年 11 月 8 日撮影)

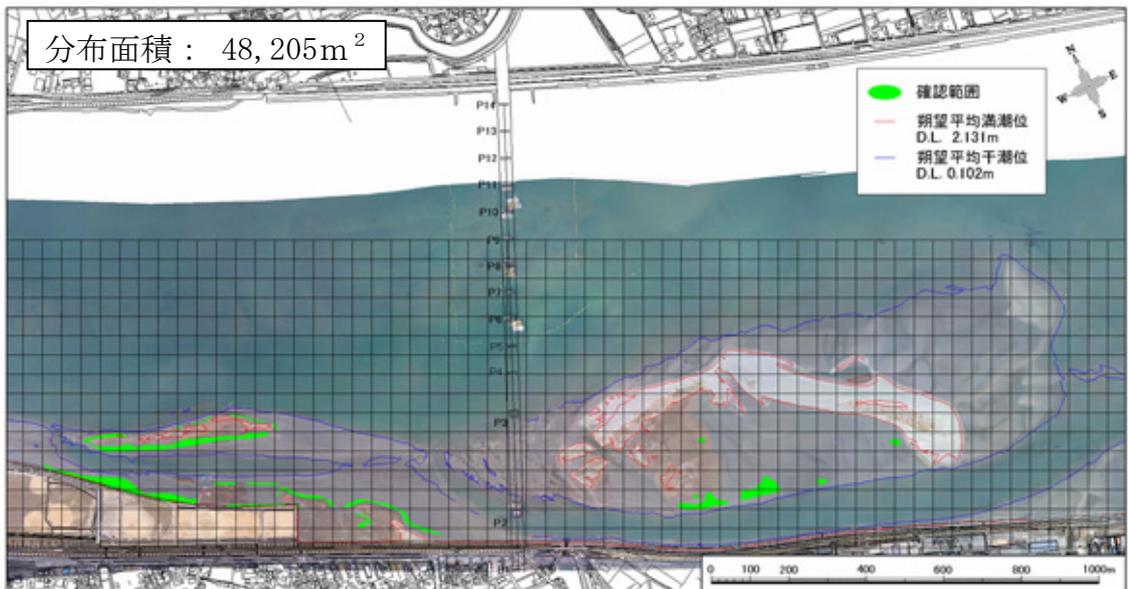
図 6-3-1-5(2) チゴガニ分布図 (2/4)

平成 17 年 春 チゴガニ確認範囲

(オルソ画像：平成 17 年 3 月 14 日撮影)

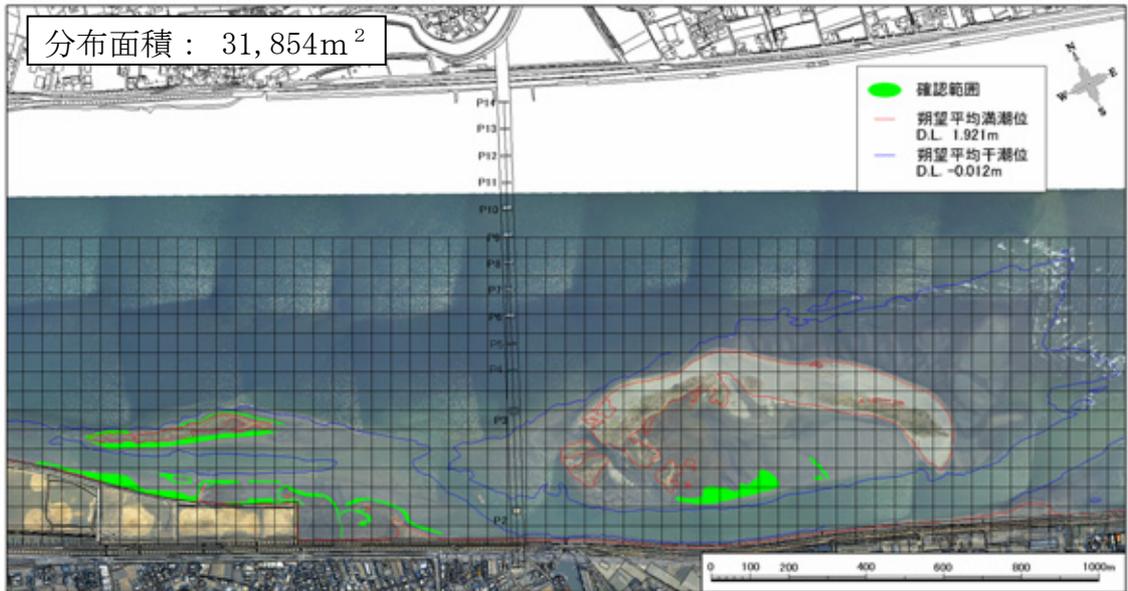
平成 17 年 夏 チゴガニ確認範囲

(オルソ画像：平成 17 年 9 月 30 日撮影)

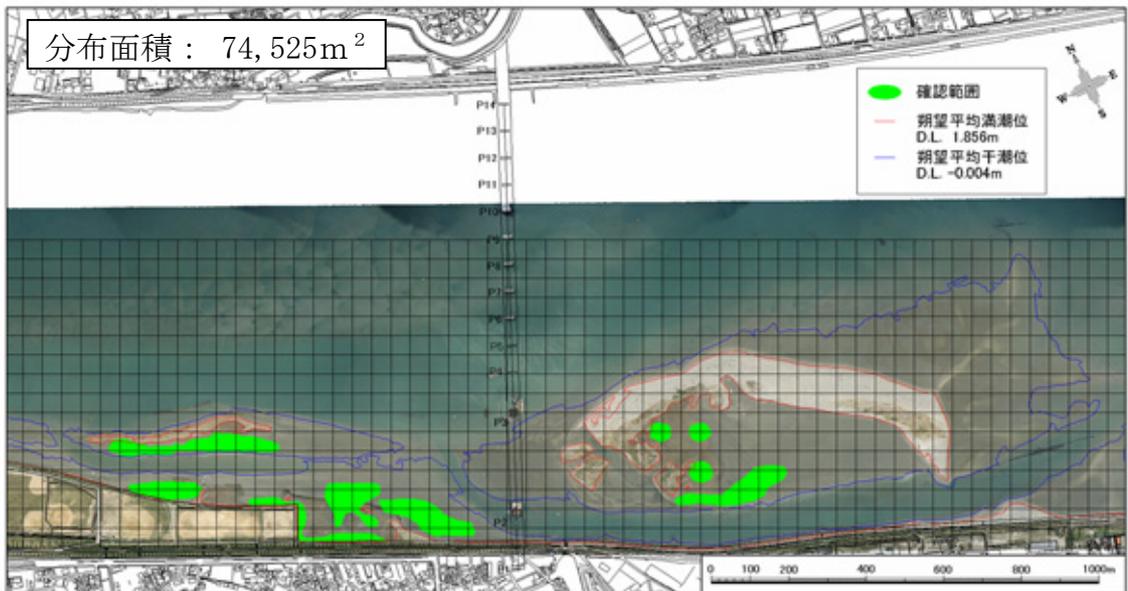
平成 18 年 春 チゴガニ確認範囲

(オルソ画像：平成 18 年 4 月 1 日撮影)

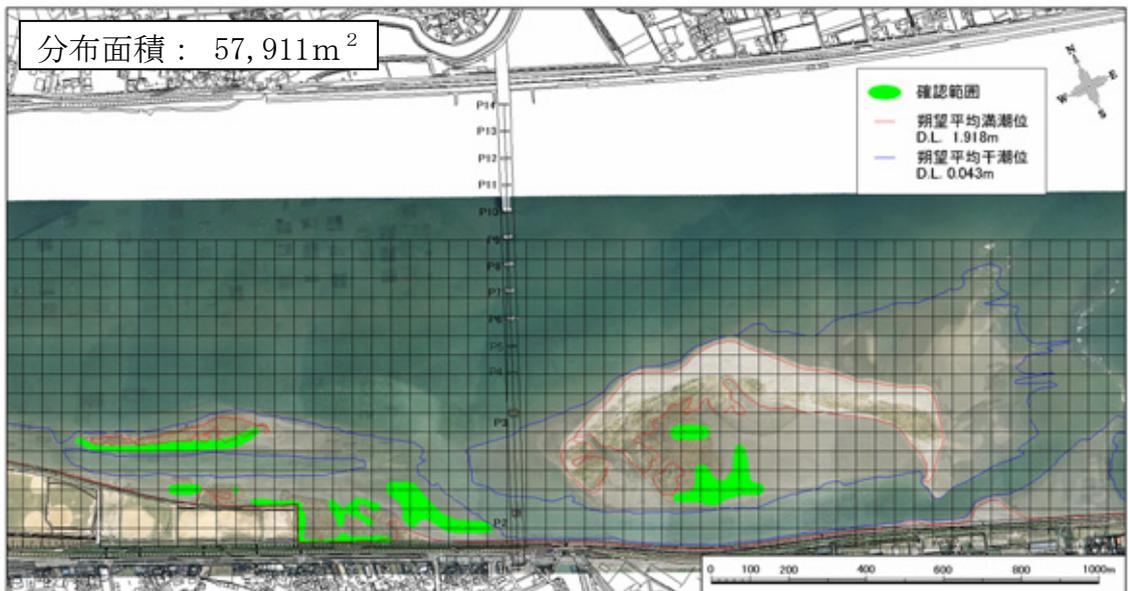
図 6-3-1-5(3) チゴガニ分布図 (3/4)

平成 18 年 秋 チゴガニ確認範囲

(オルソ画像：平成 18 年 11 月 1 日撮影)

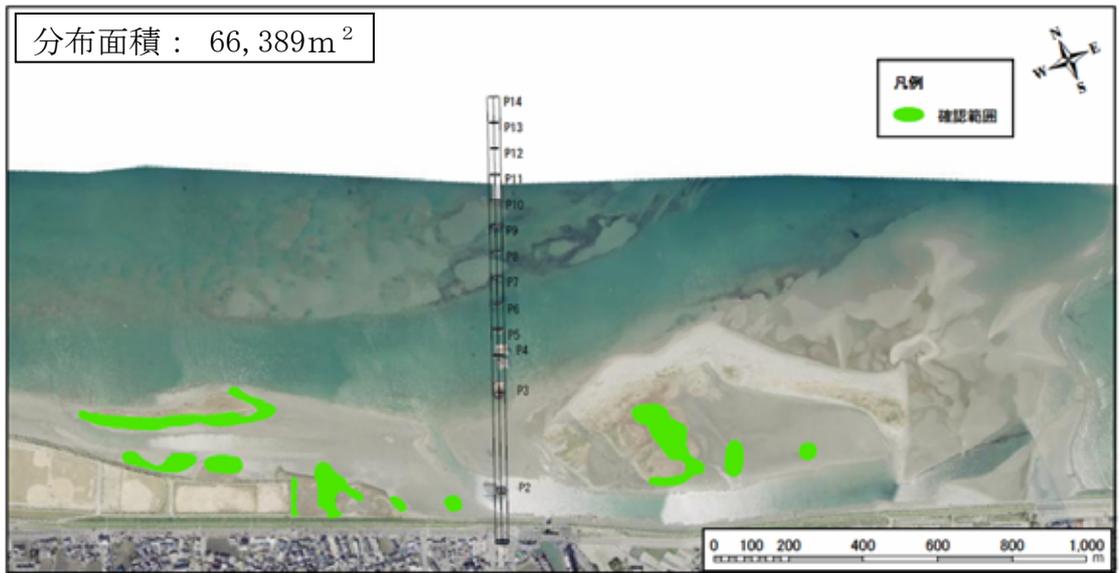
平成19年春 チゴガニ確認範囲

(オルソ画像：平成19年4月19日撮影)

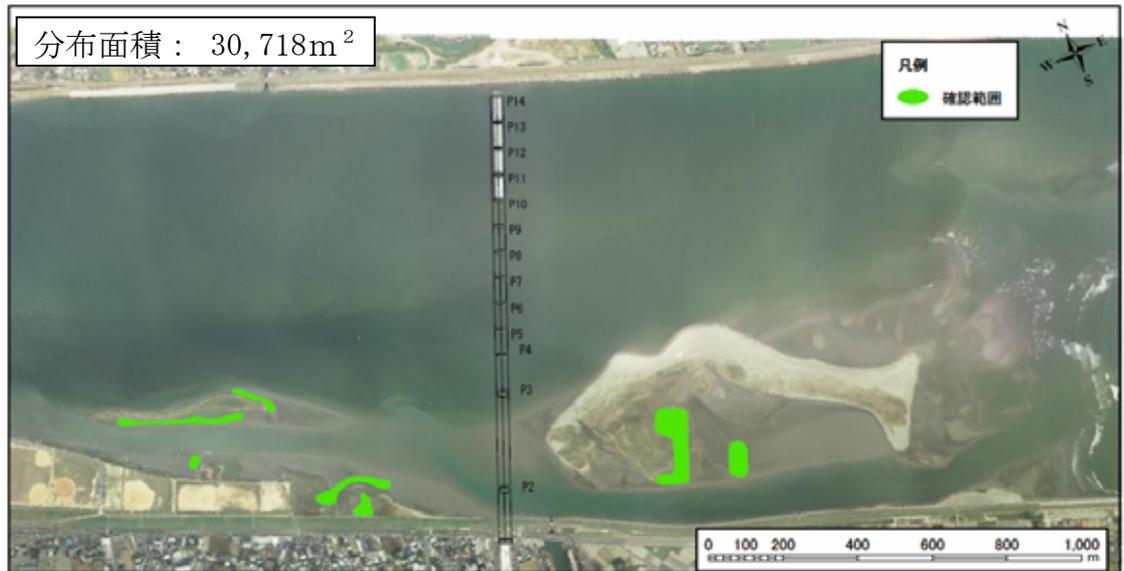
平成19年秋 チゴガニ確認範囲

(オルソ画像：平成19年10月7日撮影)

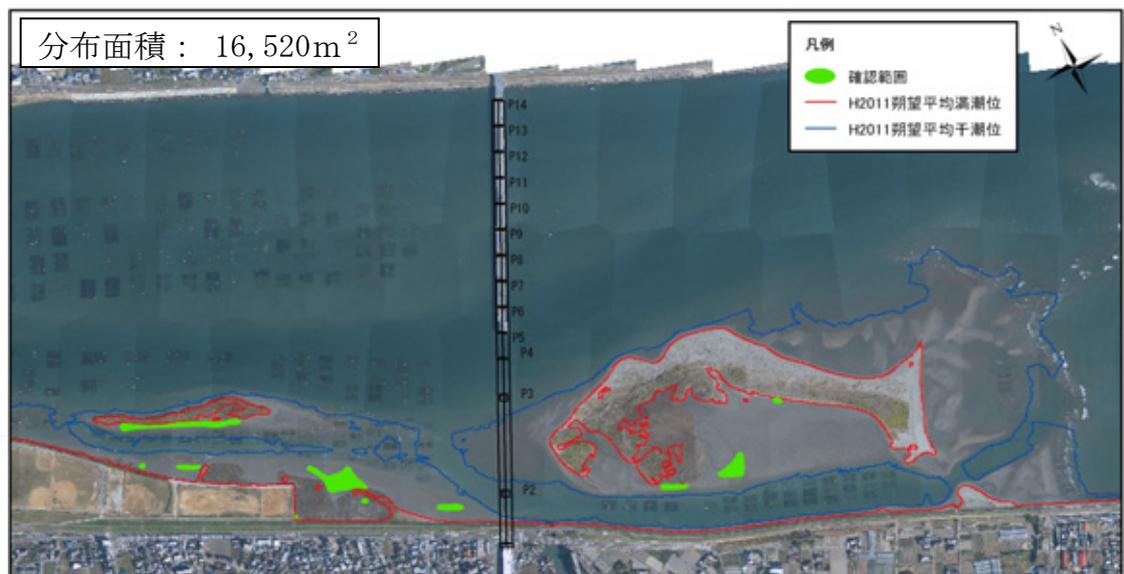
図 6-3-1-5(4) チゴガニ分布図 (4/4)

平成20年秋 チゴガニ確認範囲

(オルソ画像：平成20年11月12日撮影)

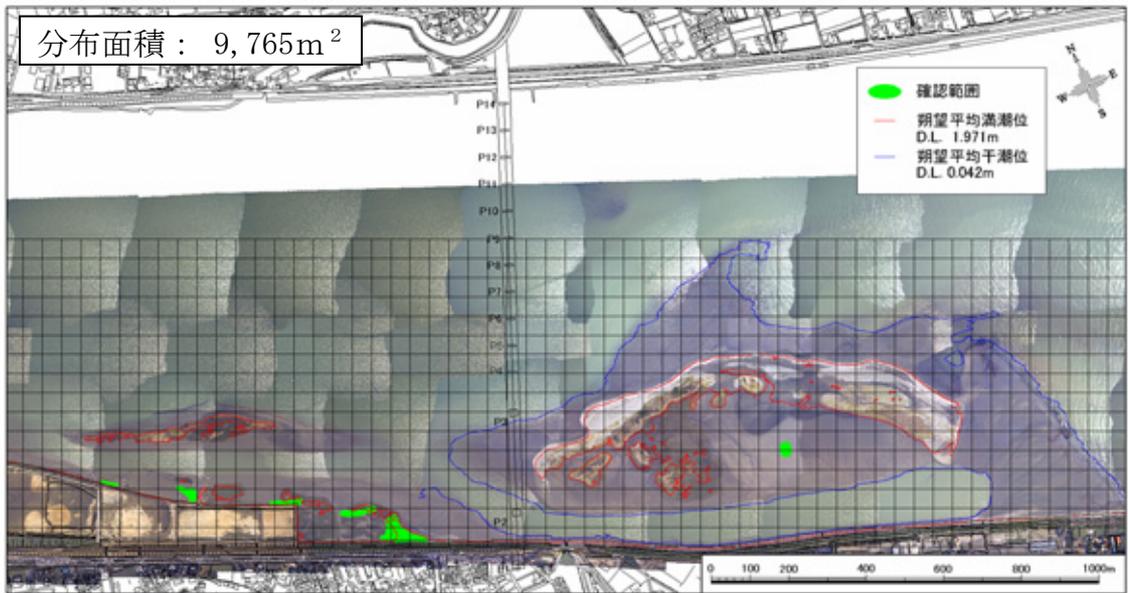
平成15年春 ヤマトオサガニ確認範囲

(オルソ画像：平成15年8月11日撮影)

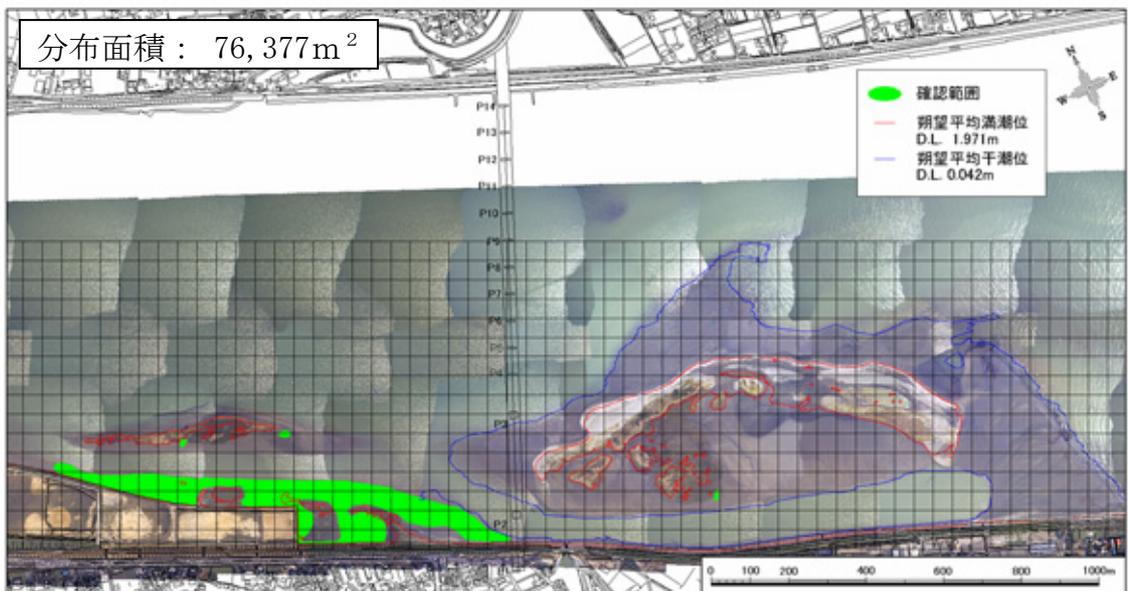
平成15年夏 ヤマトオサガニ確認範囲

(オルソ画像：平成15年8月11日撮影)

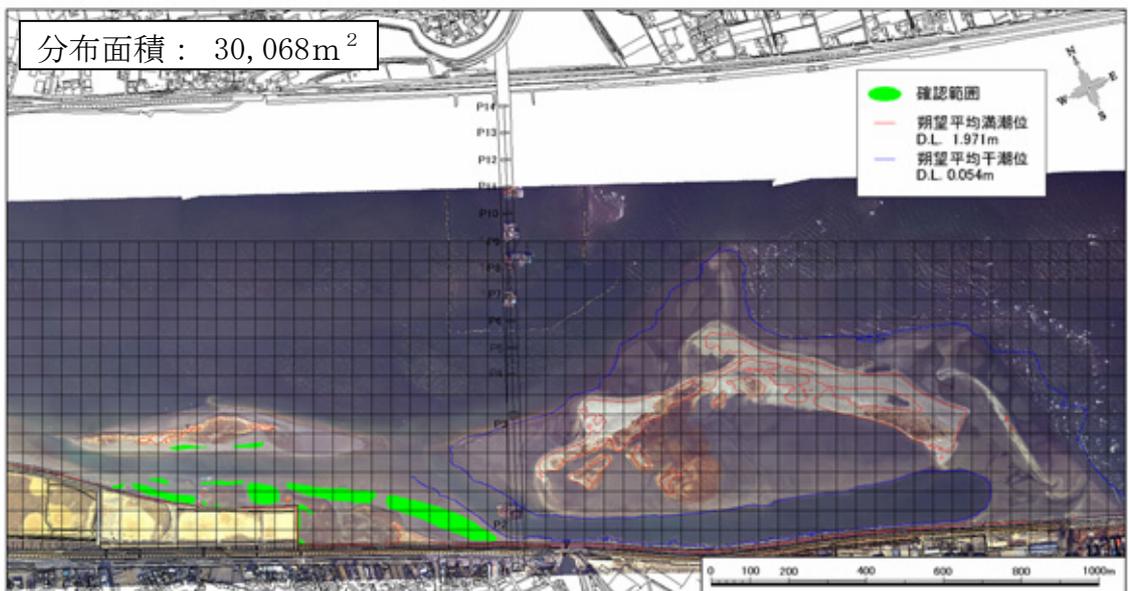
平成16年春 ヤマトオサガニ確認範囲

(オルソ画像：平成16年3月10日撮影)

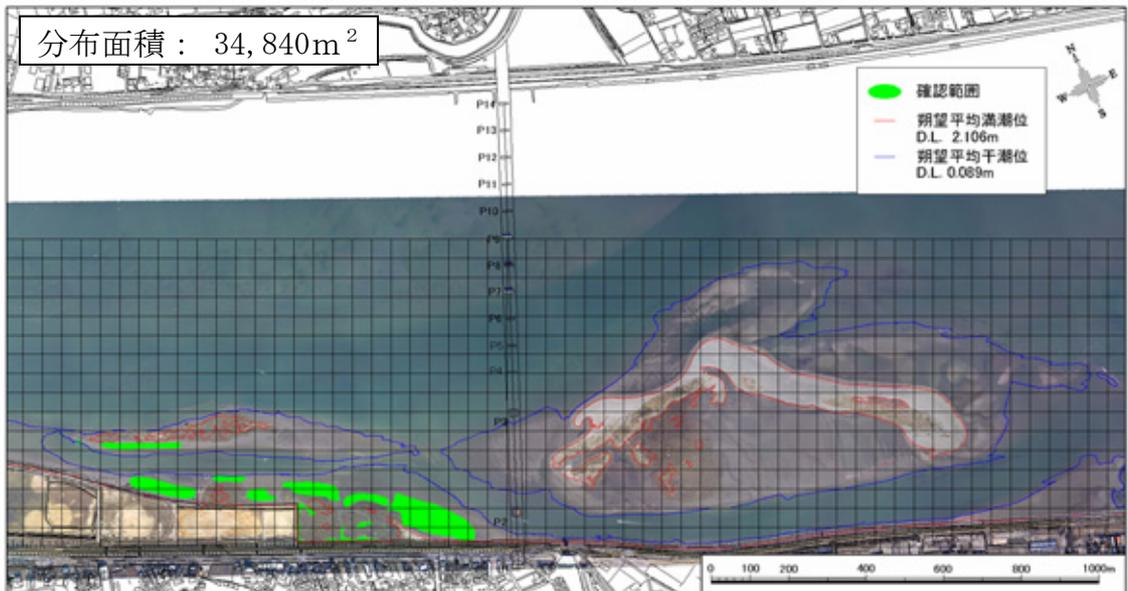
平成16年夏 ヤマトオサガニ確認範囲

(オルソ画像：平成16年10月14日撮影)

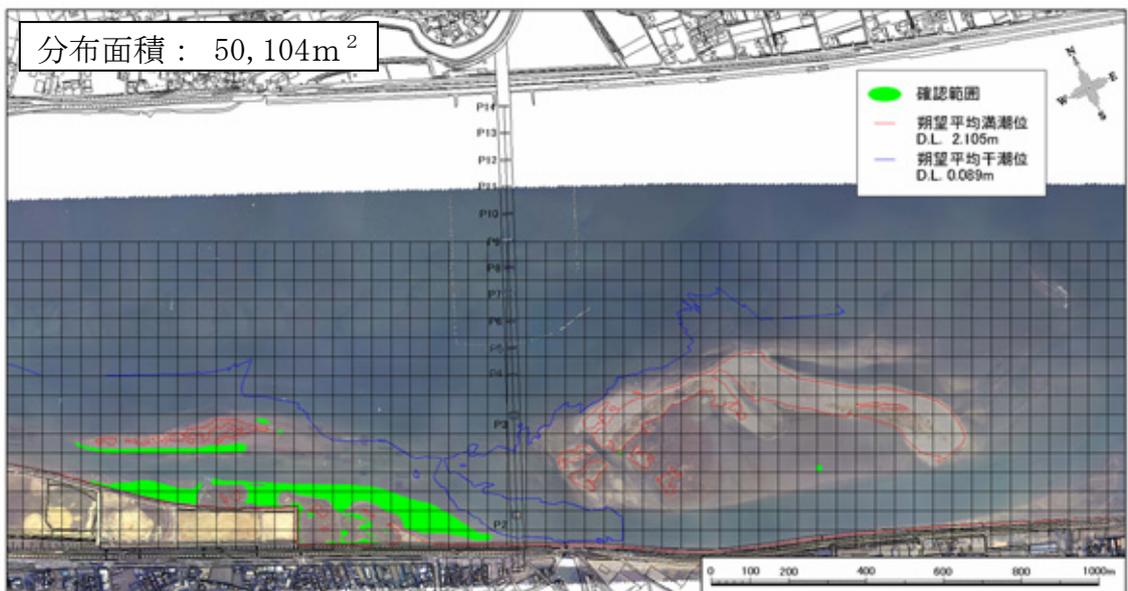
平成16年台風後 ヤマトオサガニ確認範囲

(オルソ画像：平成16年11月8日撮影)

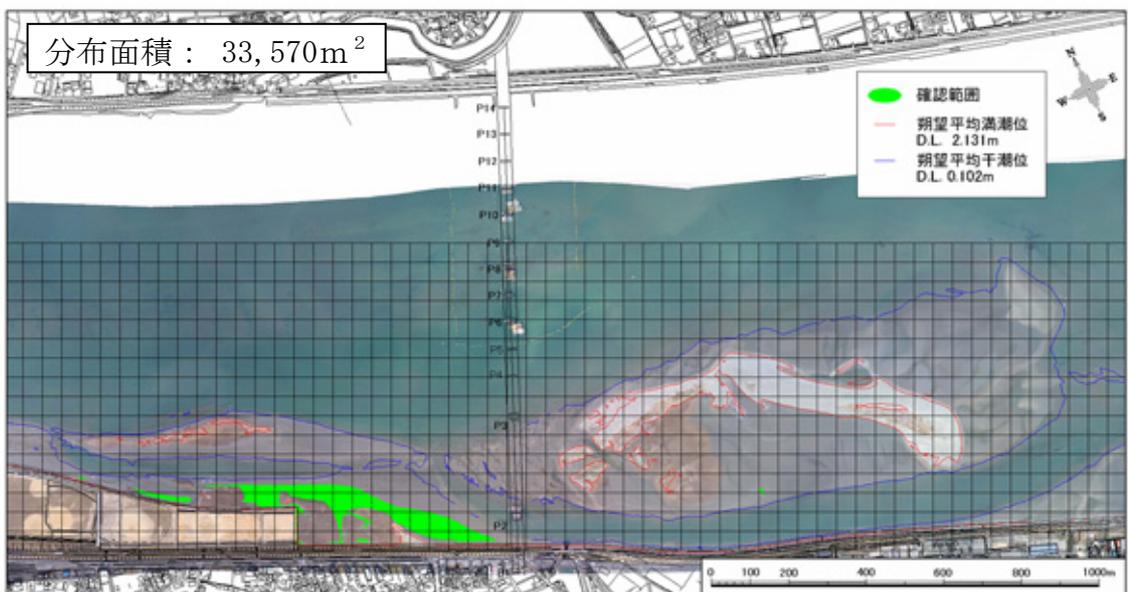
図 6-3-1-6(2) ヤマトオサガニ分布図 (2/4)

平成17年春 ヤマトオサガニ確認範囲

(オルソ画像：平成17年3月14日撮影)

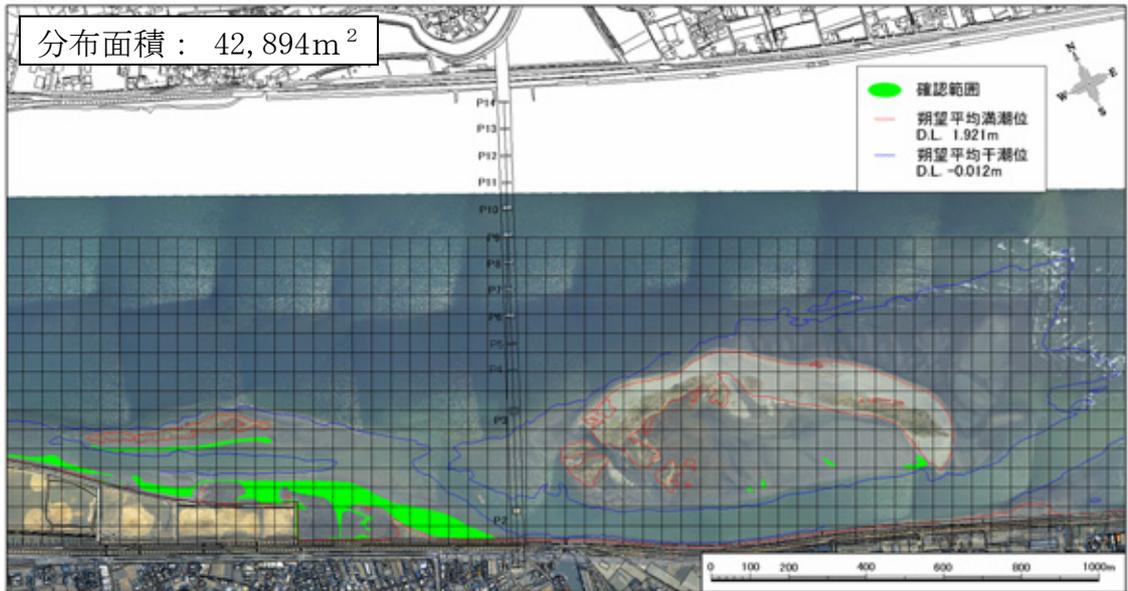
平成 17 年 夏 ヤマトオサガニ確認範囲

(オルソ画像：平成 17 年 9 月 30 日撮影)

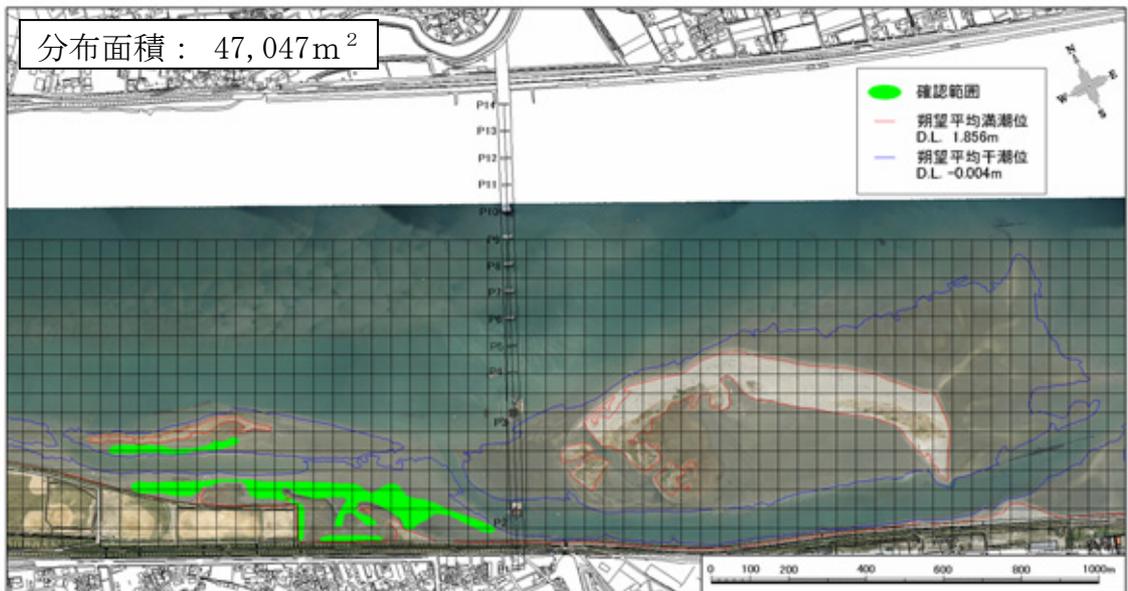
平成 18 年 春 ヤマトオサガニ確認範囲

(オルソ画像：平成 18 年 4 月 1 日撮影)

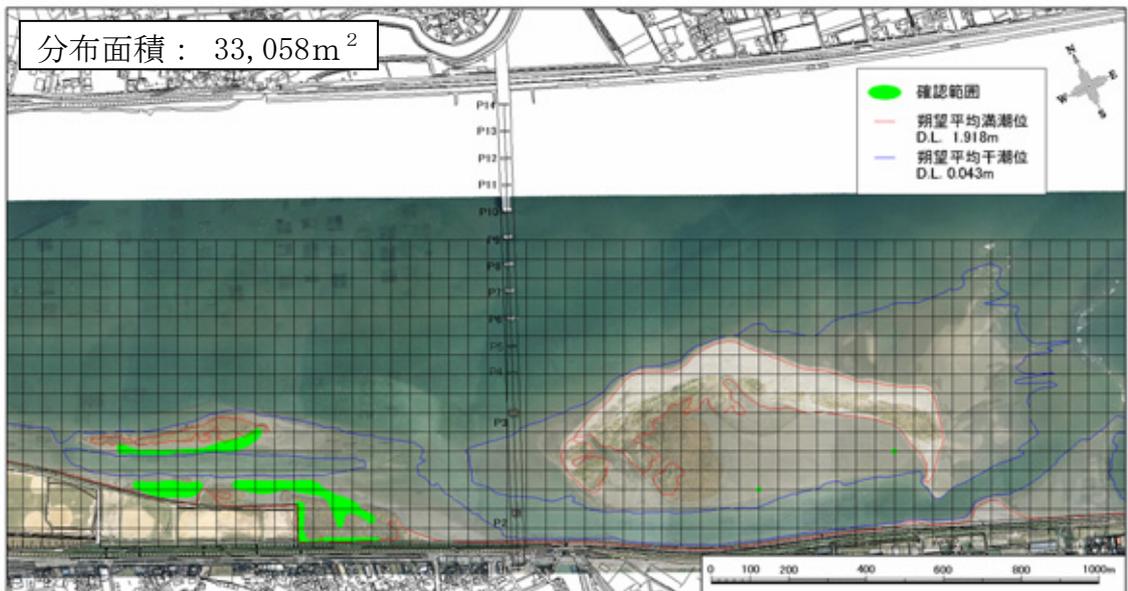
図 6-3-1-6(3) ヤマトオサガニ分布図 (3/4)

平成 18 年 秋 ヤマトオサガニ確認範囲

(オルソ画像：平成 18 年 11 月 1 日撮影)

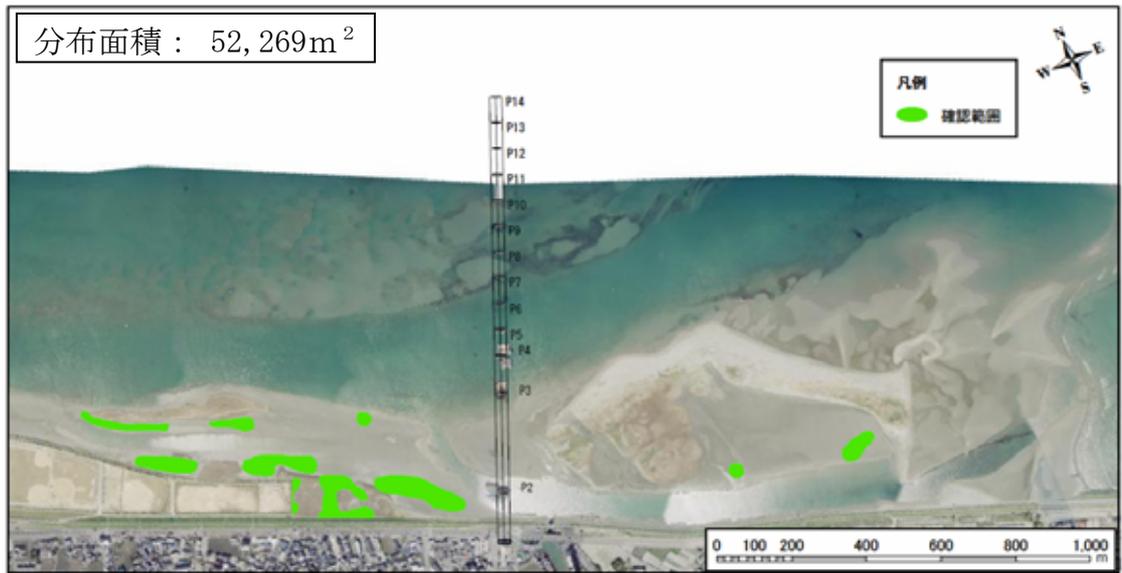
平成19年春 ヤマトオサガニ確認範囲

(オルソ画像：平成19年4月19日撮影)

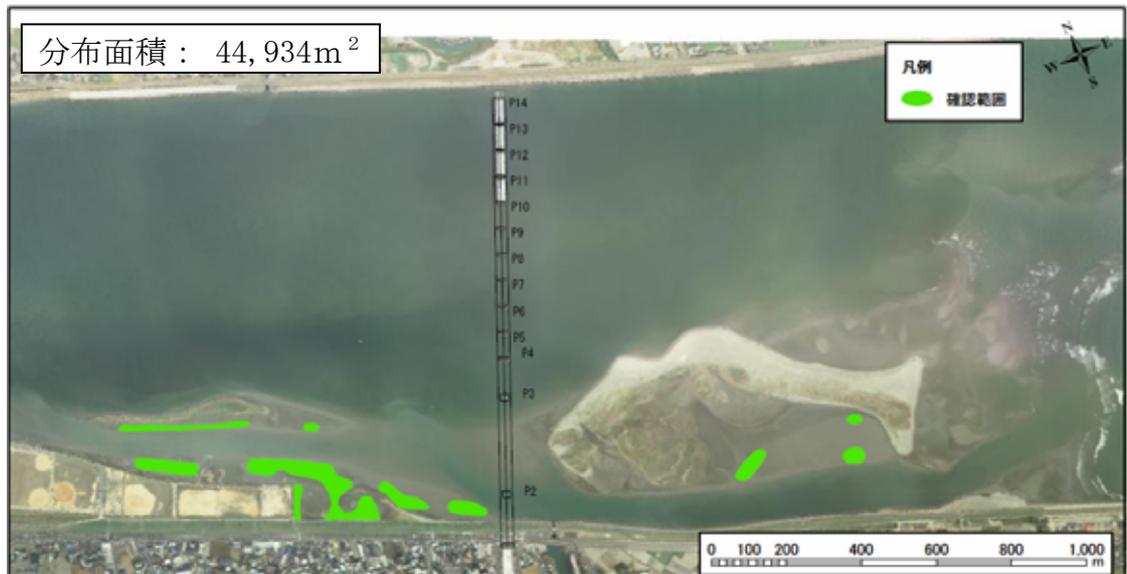
平成19年秋 ヤマトオサガニ確認範囲

(オルソ画像：平成19年10月7日撮影)

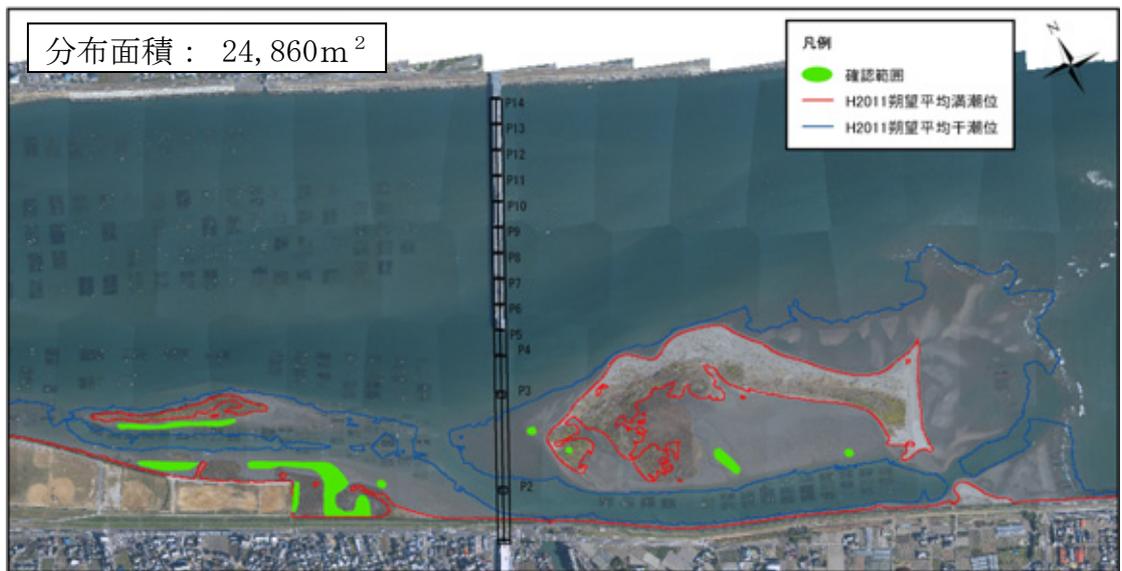
図 6-3-1-6(4) ヤマトオサガニ分布図 (4/4)

平成20年秋 ヤマトオサガニ確認範囲

(オルソ画像：平成20年11月12日撮影)
