第1編 工事等の概要

第1章 工事概要

東環状大橋（仮称）建設工事

東環状大橋(仮称)の全体一般図

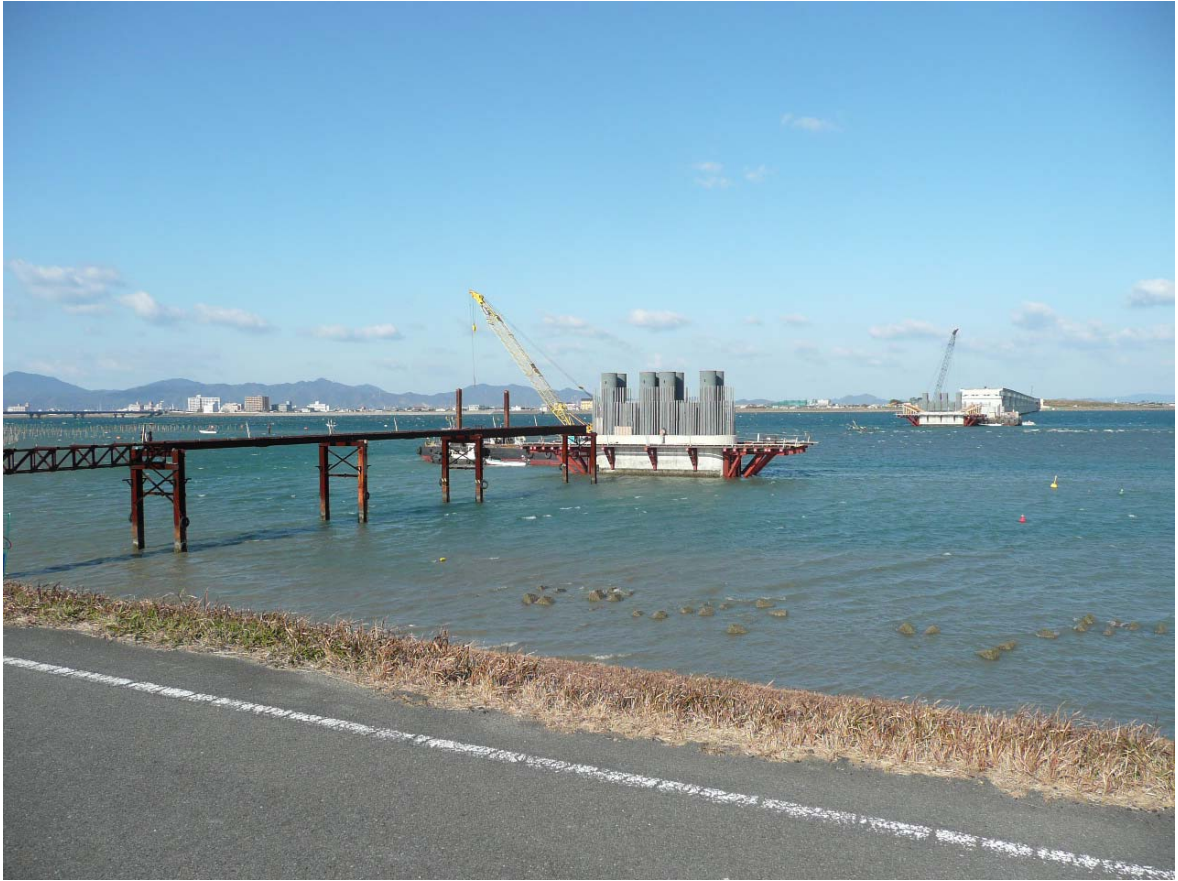
写真2 足場設置工,配管架台設置作業状況(干潟部:P2) (平成22年1月6日)

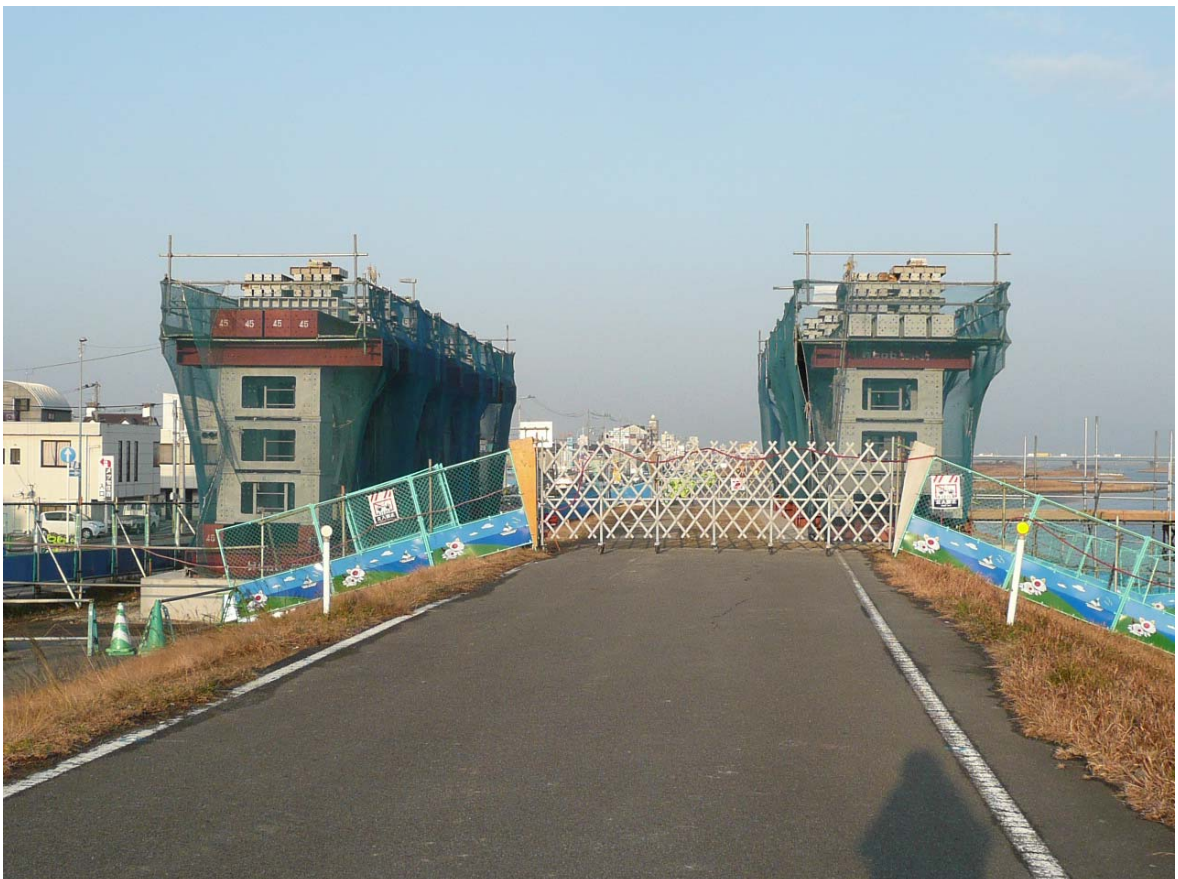
写真3 ベント設備作業状況(干潟部:B3,B4) (平成22年1月26日)

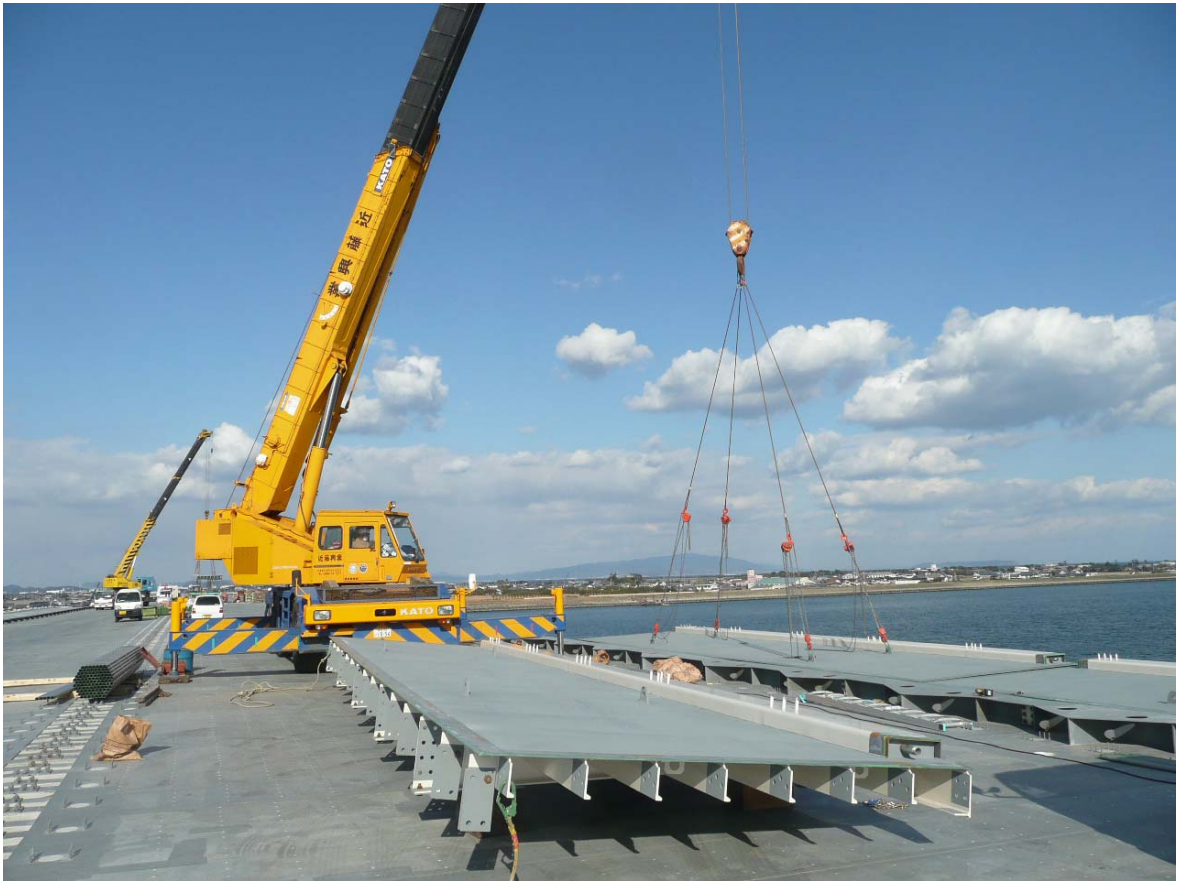
写真4 歩道部鋼床版架設作業状況(一般部) (平成22年2月3日)

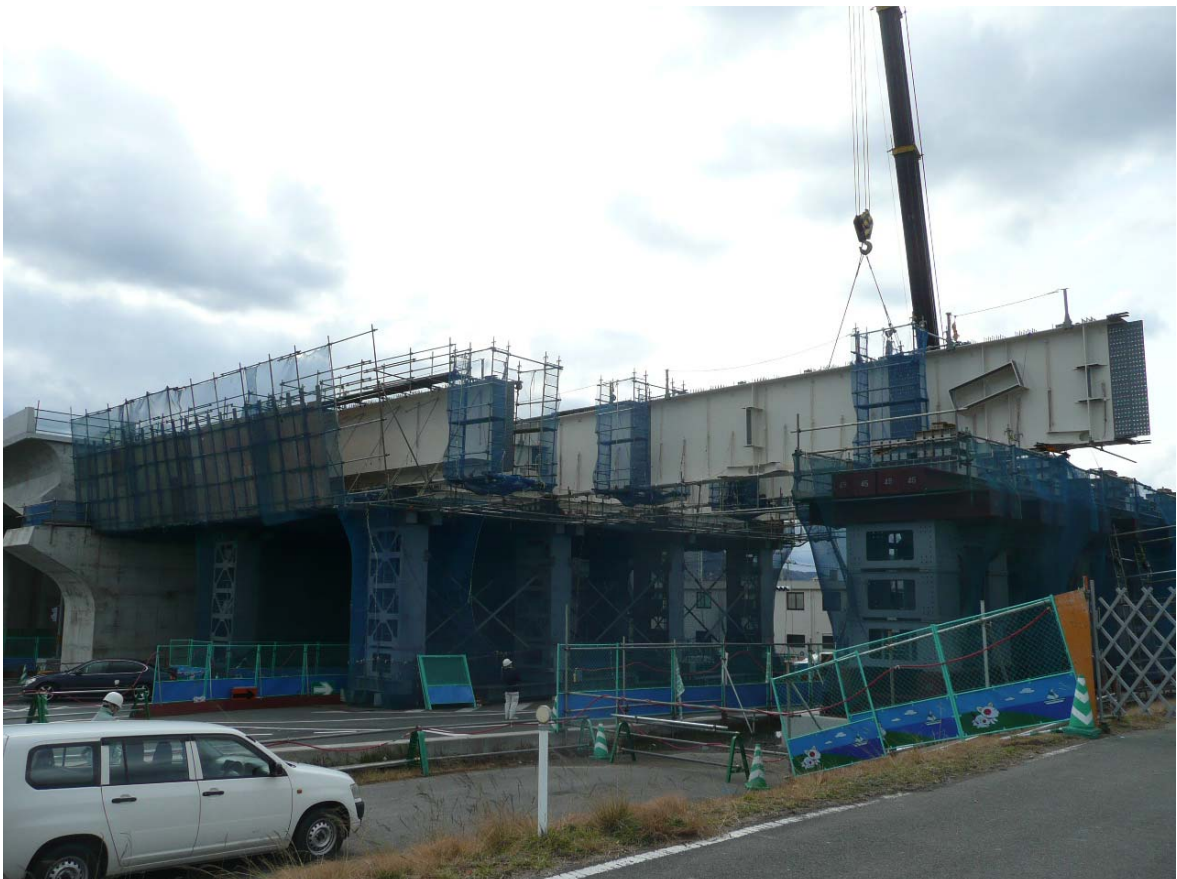
写真5 主桁架設作業状況(干潟部：県道上) (平成22年2月16日)

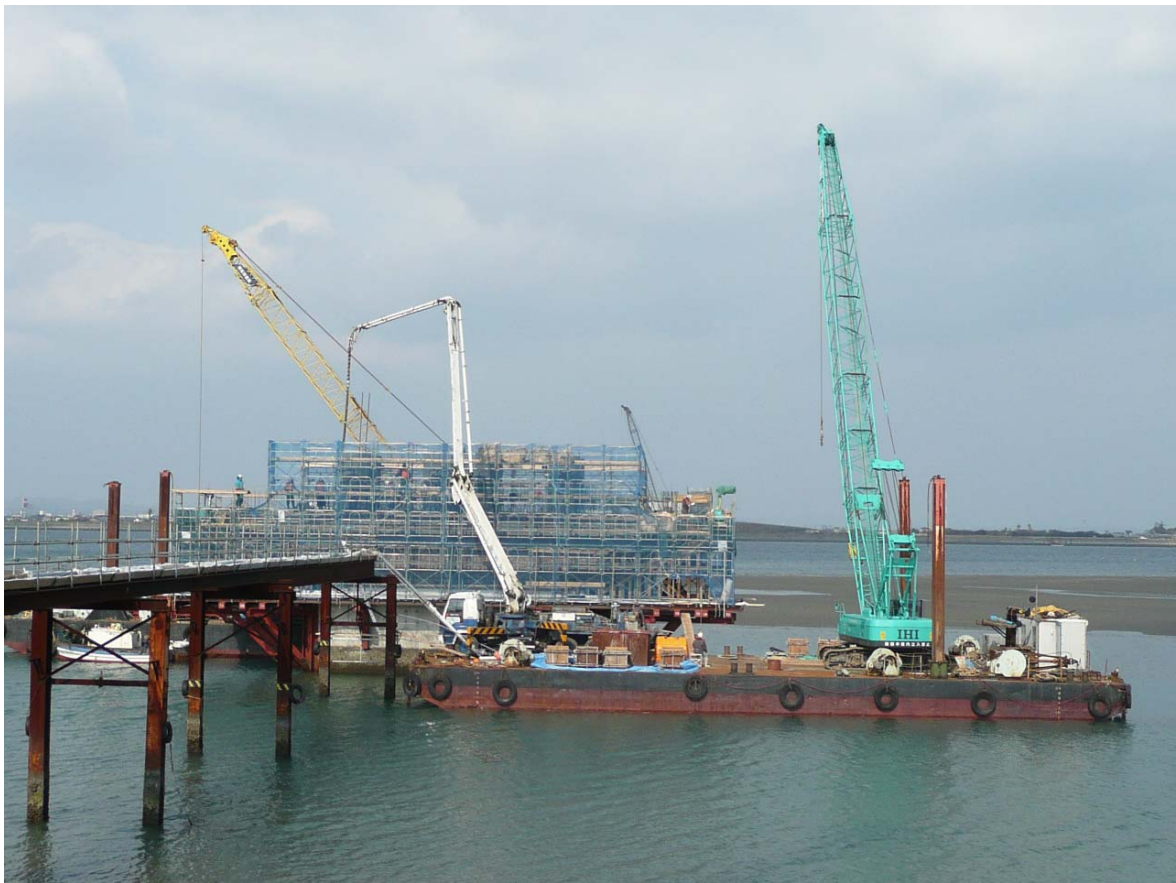
写真6 コンクリート打設作業状況(干潟部:P2) (平成22年2月18日)

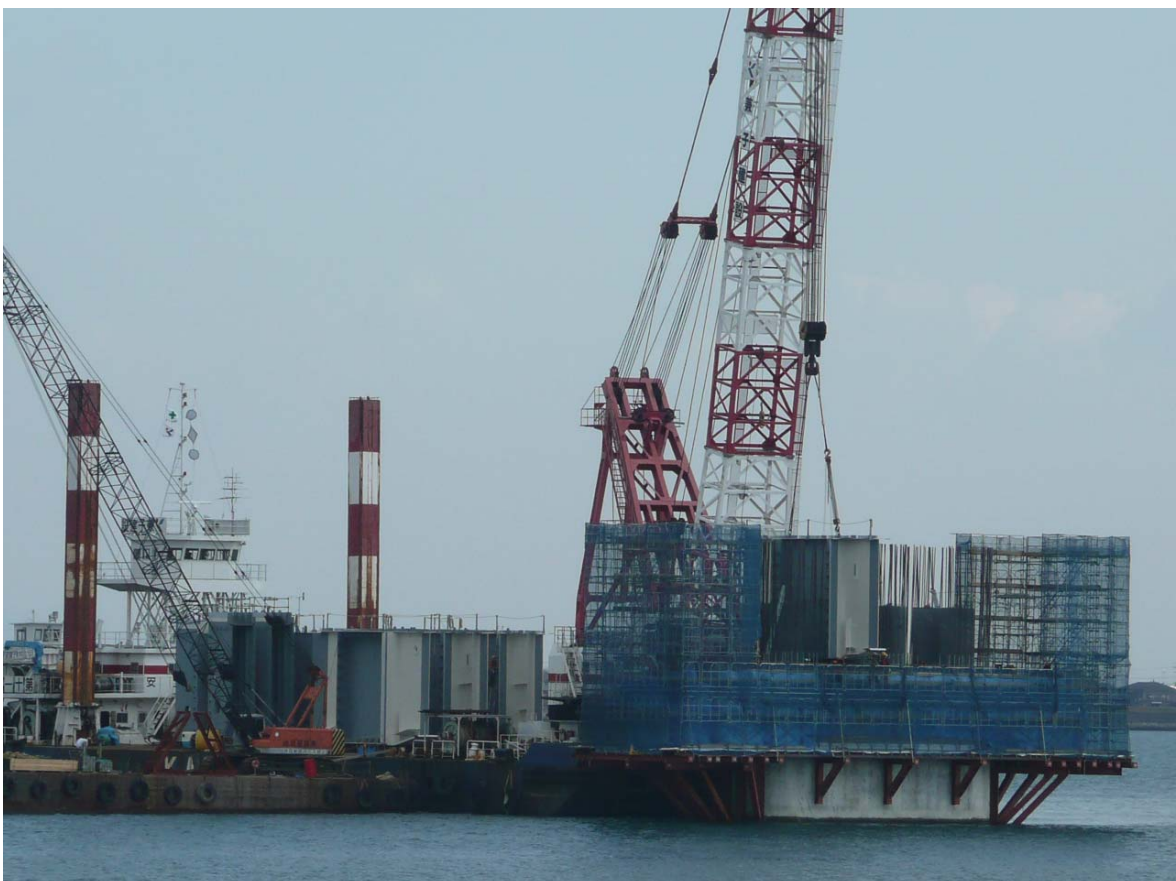
写真7 剛結部桁架設作業状況(干潟部:P3) (平成22年2月20日)

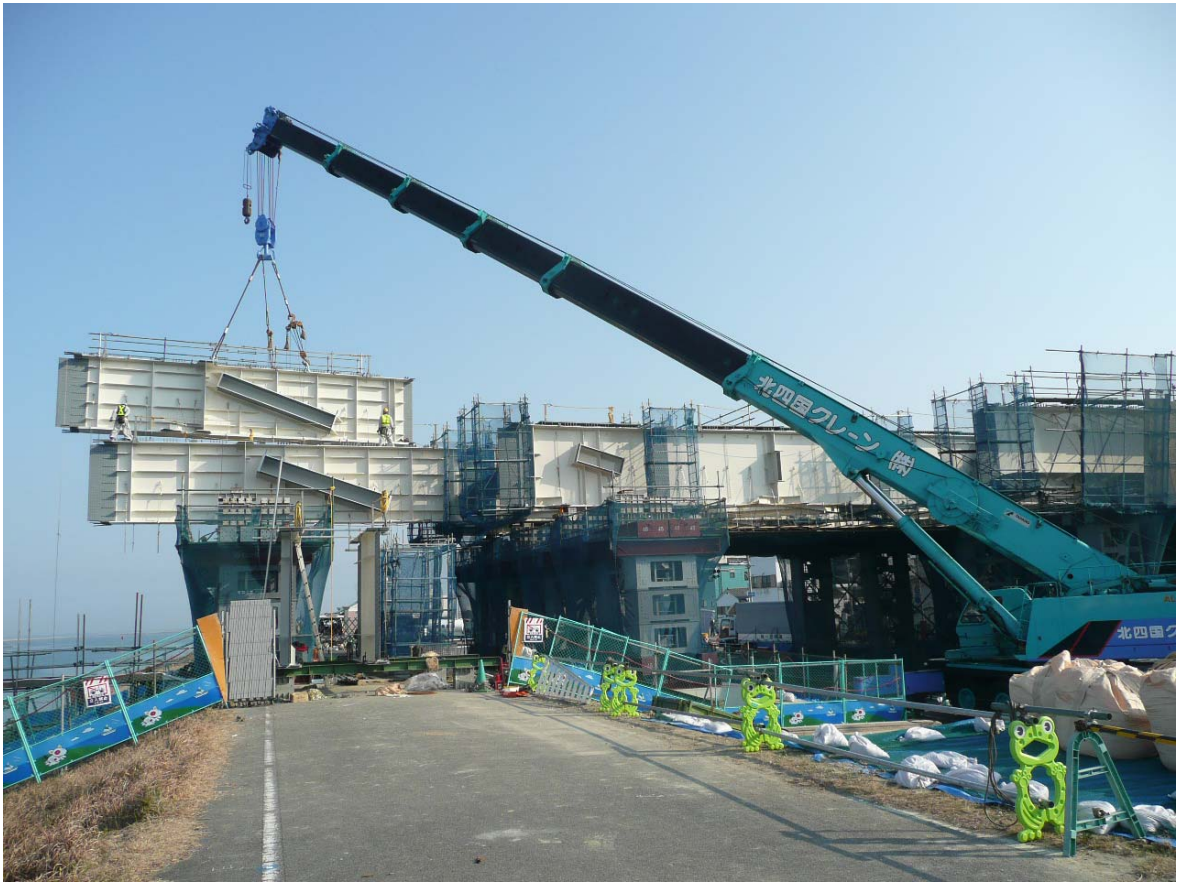
写真8 主桁架設作業状況(干潟部：堤防上) (平成22年2月23日)

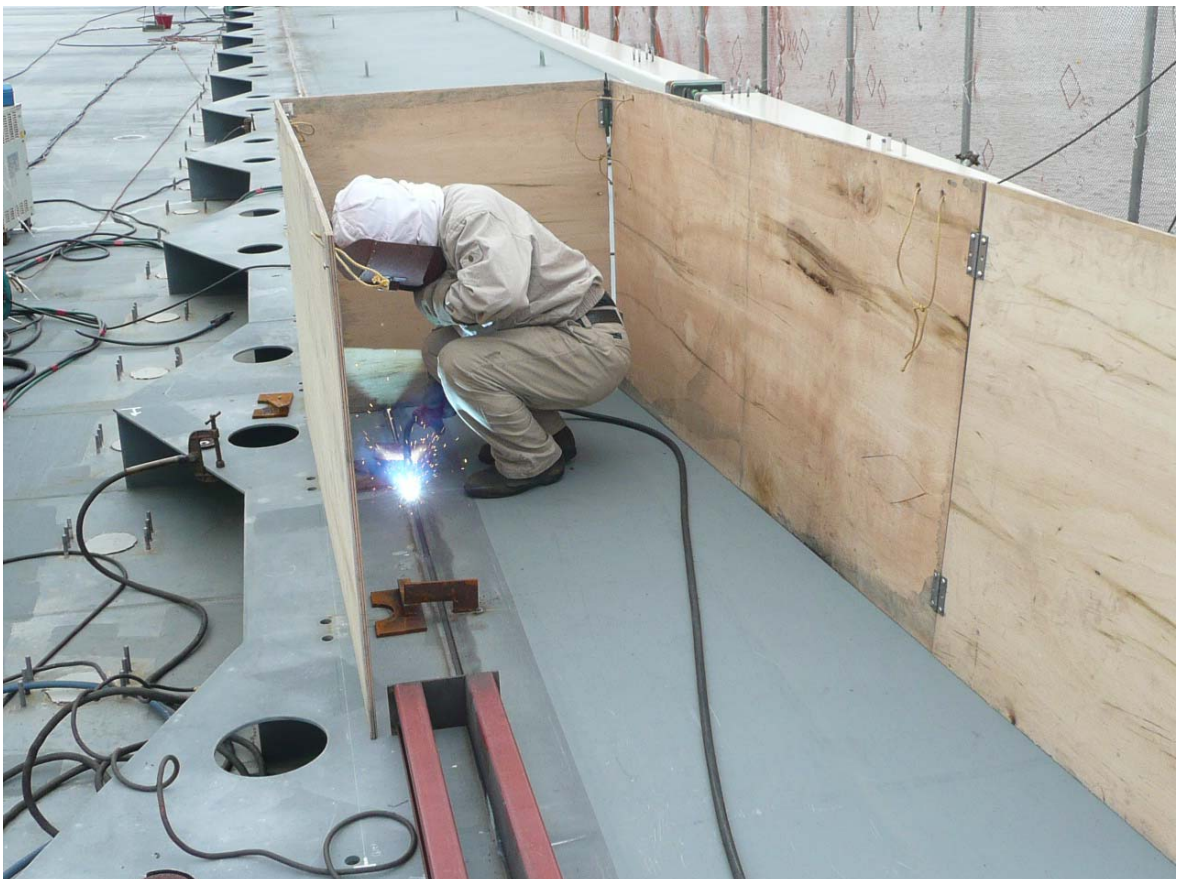
写真9 鋼床版現場溶接作業状況(一般部) (平成22年3月8日)

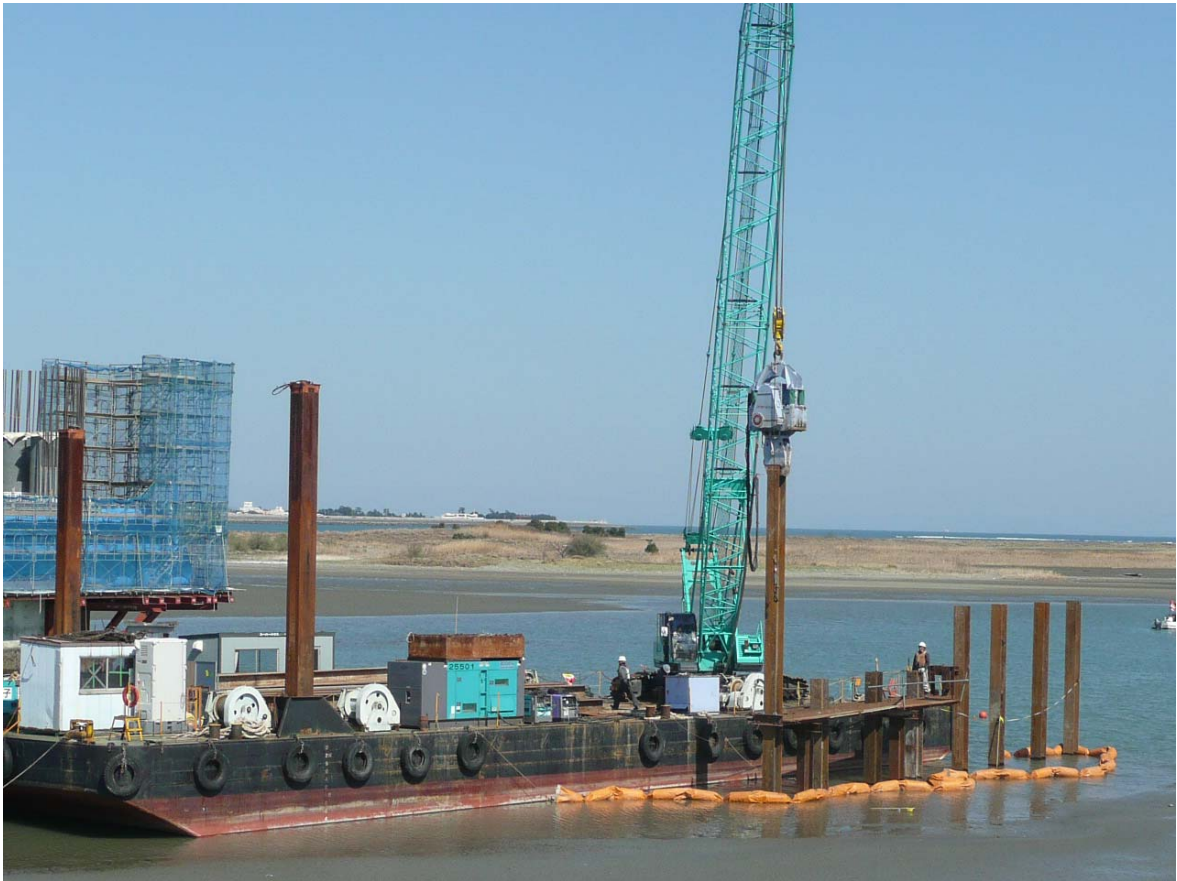
写真 10 ベント杭施工作业状況(干潟部：B6) (平成 22 年 3 月 19 日)

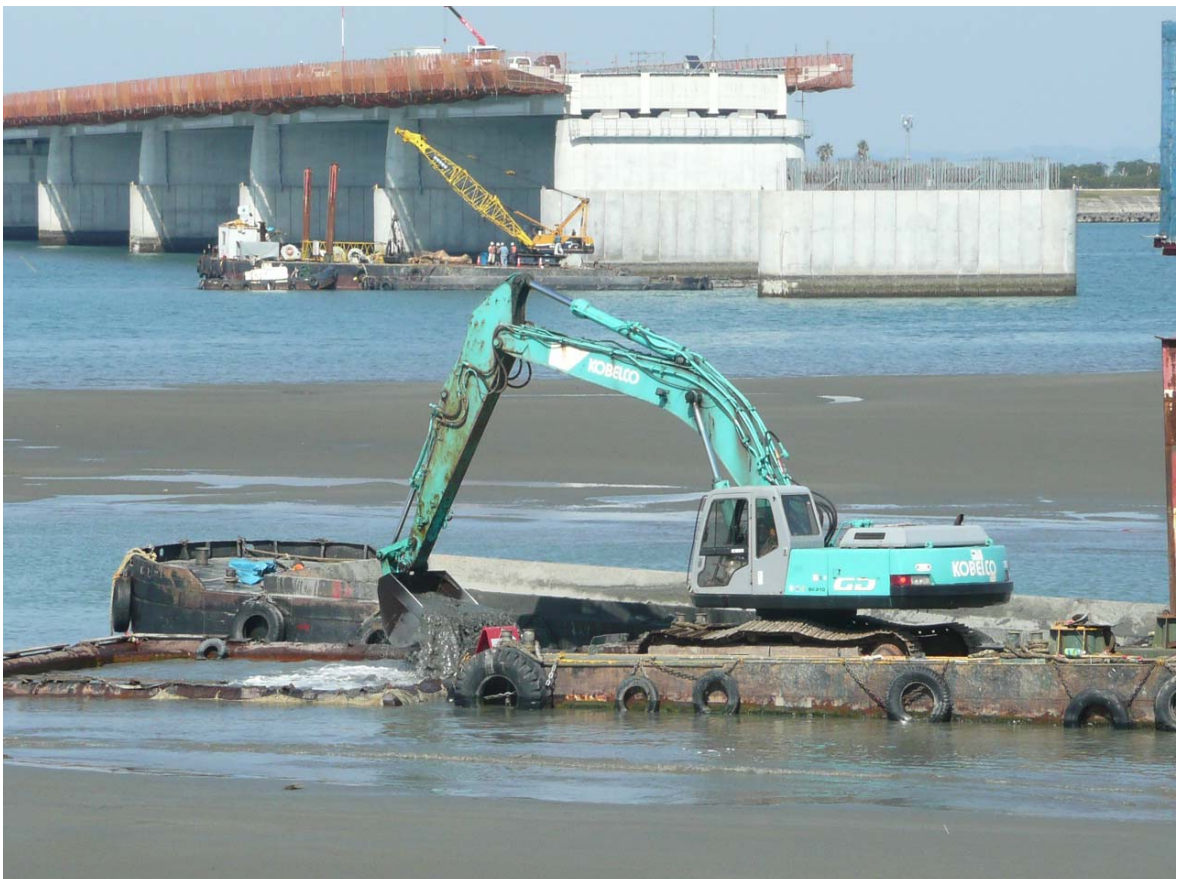
写真 11 航路浚渫作業状況(河川内) (平成 22 年 3 月 19 日)

浚渫等の作業時には、汚濁防止膜を設置し濁りを軽減している。
