### 第3編 平成21年度（工事7年次）の環境モニタリング調査

#### 第1章 平成21年度の吉野川下流域の流量、降水量の変化と、 吉野川河口における干潟の経年的な変化

## 1-2 吉野川河口干潟の経年的な変化

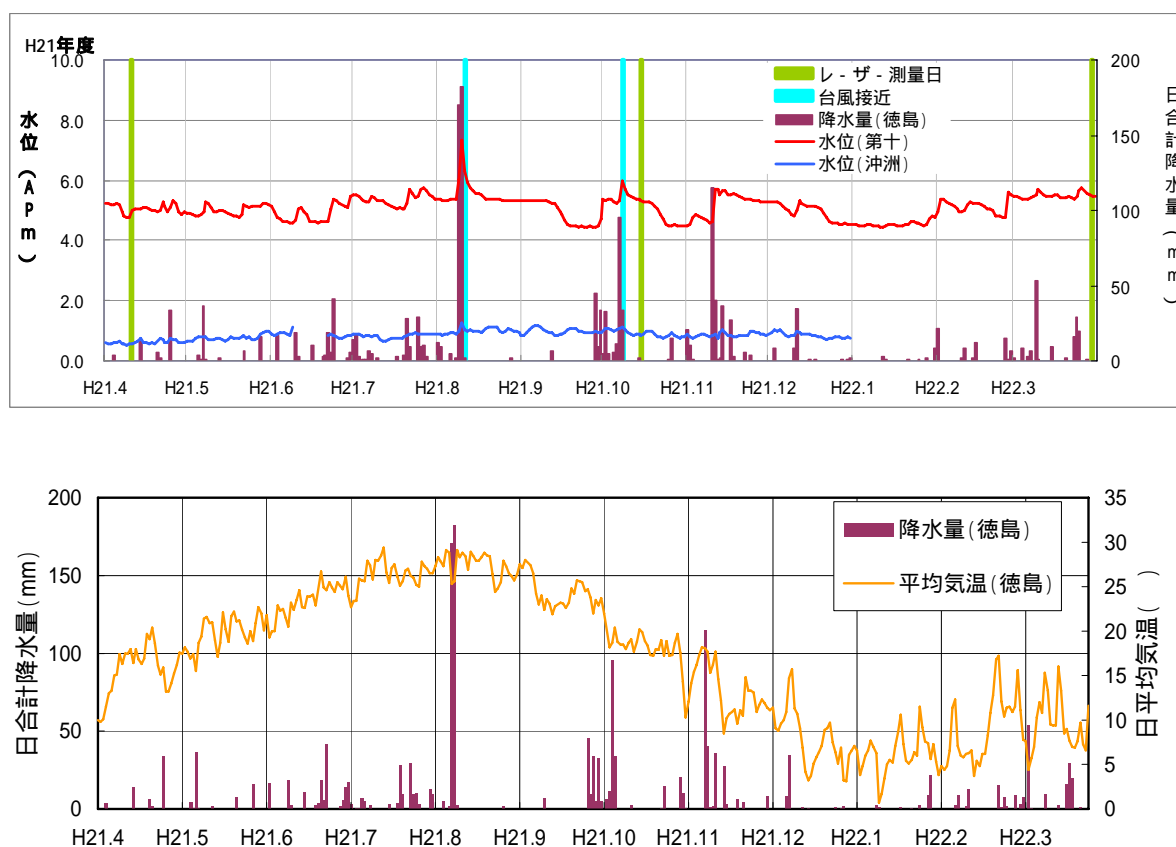
図1-1-1に、平成21年度の第十、沖洲の水位と、日最大降水量、台風接近および気温の経日変化を、図1-1-2に昭和54年4月から平成22年4月までの水位、降水量の経日変化を示す。

平成21年度は、四国へ接近した台風は2個であった。第十の水位からは8月の台風時を除き、顕著な出水は確認されず、平成21年度は干潟の地形変化に大きな影響を与える様な状況は発生しなかったと判断できる。

図 1-1-1 平成21年度の降水量、水位、気温等の変化

注1：レ-ザ-測量がH21.4月および10月と、H22.3月に行われたためH21.4～H22.4月の観測記録を収集した。

注2：水位は国土交通省HPの水文水質DBから日平均水位を収集した。

注3：降水量は、気象庁HPから徳島の日合計降水量を、気温は気象庁HPから徳島の日平均気温を収集した。

注4：台風接近は、気象庁HP「過去の台風資料」の四国地方に接近した台風の記録を元に、国立情報学研究所HPのデジタル台風 (<http://agora.ex.nii.ac.jp/digital-typhoon/>) の台風経路データで台風経路を確認し、抽出した。

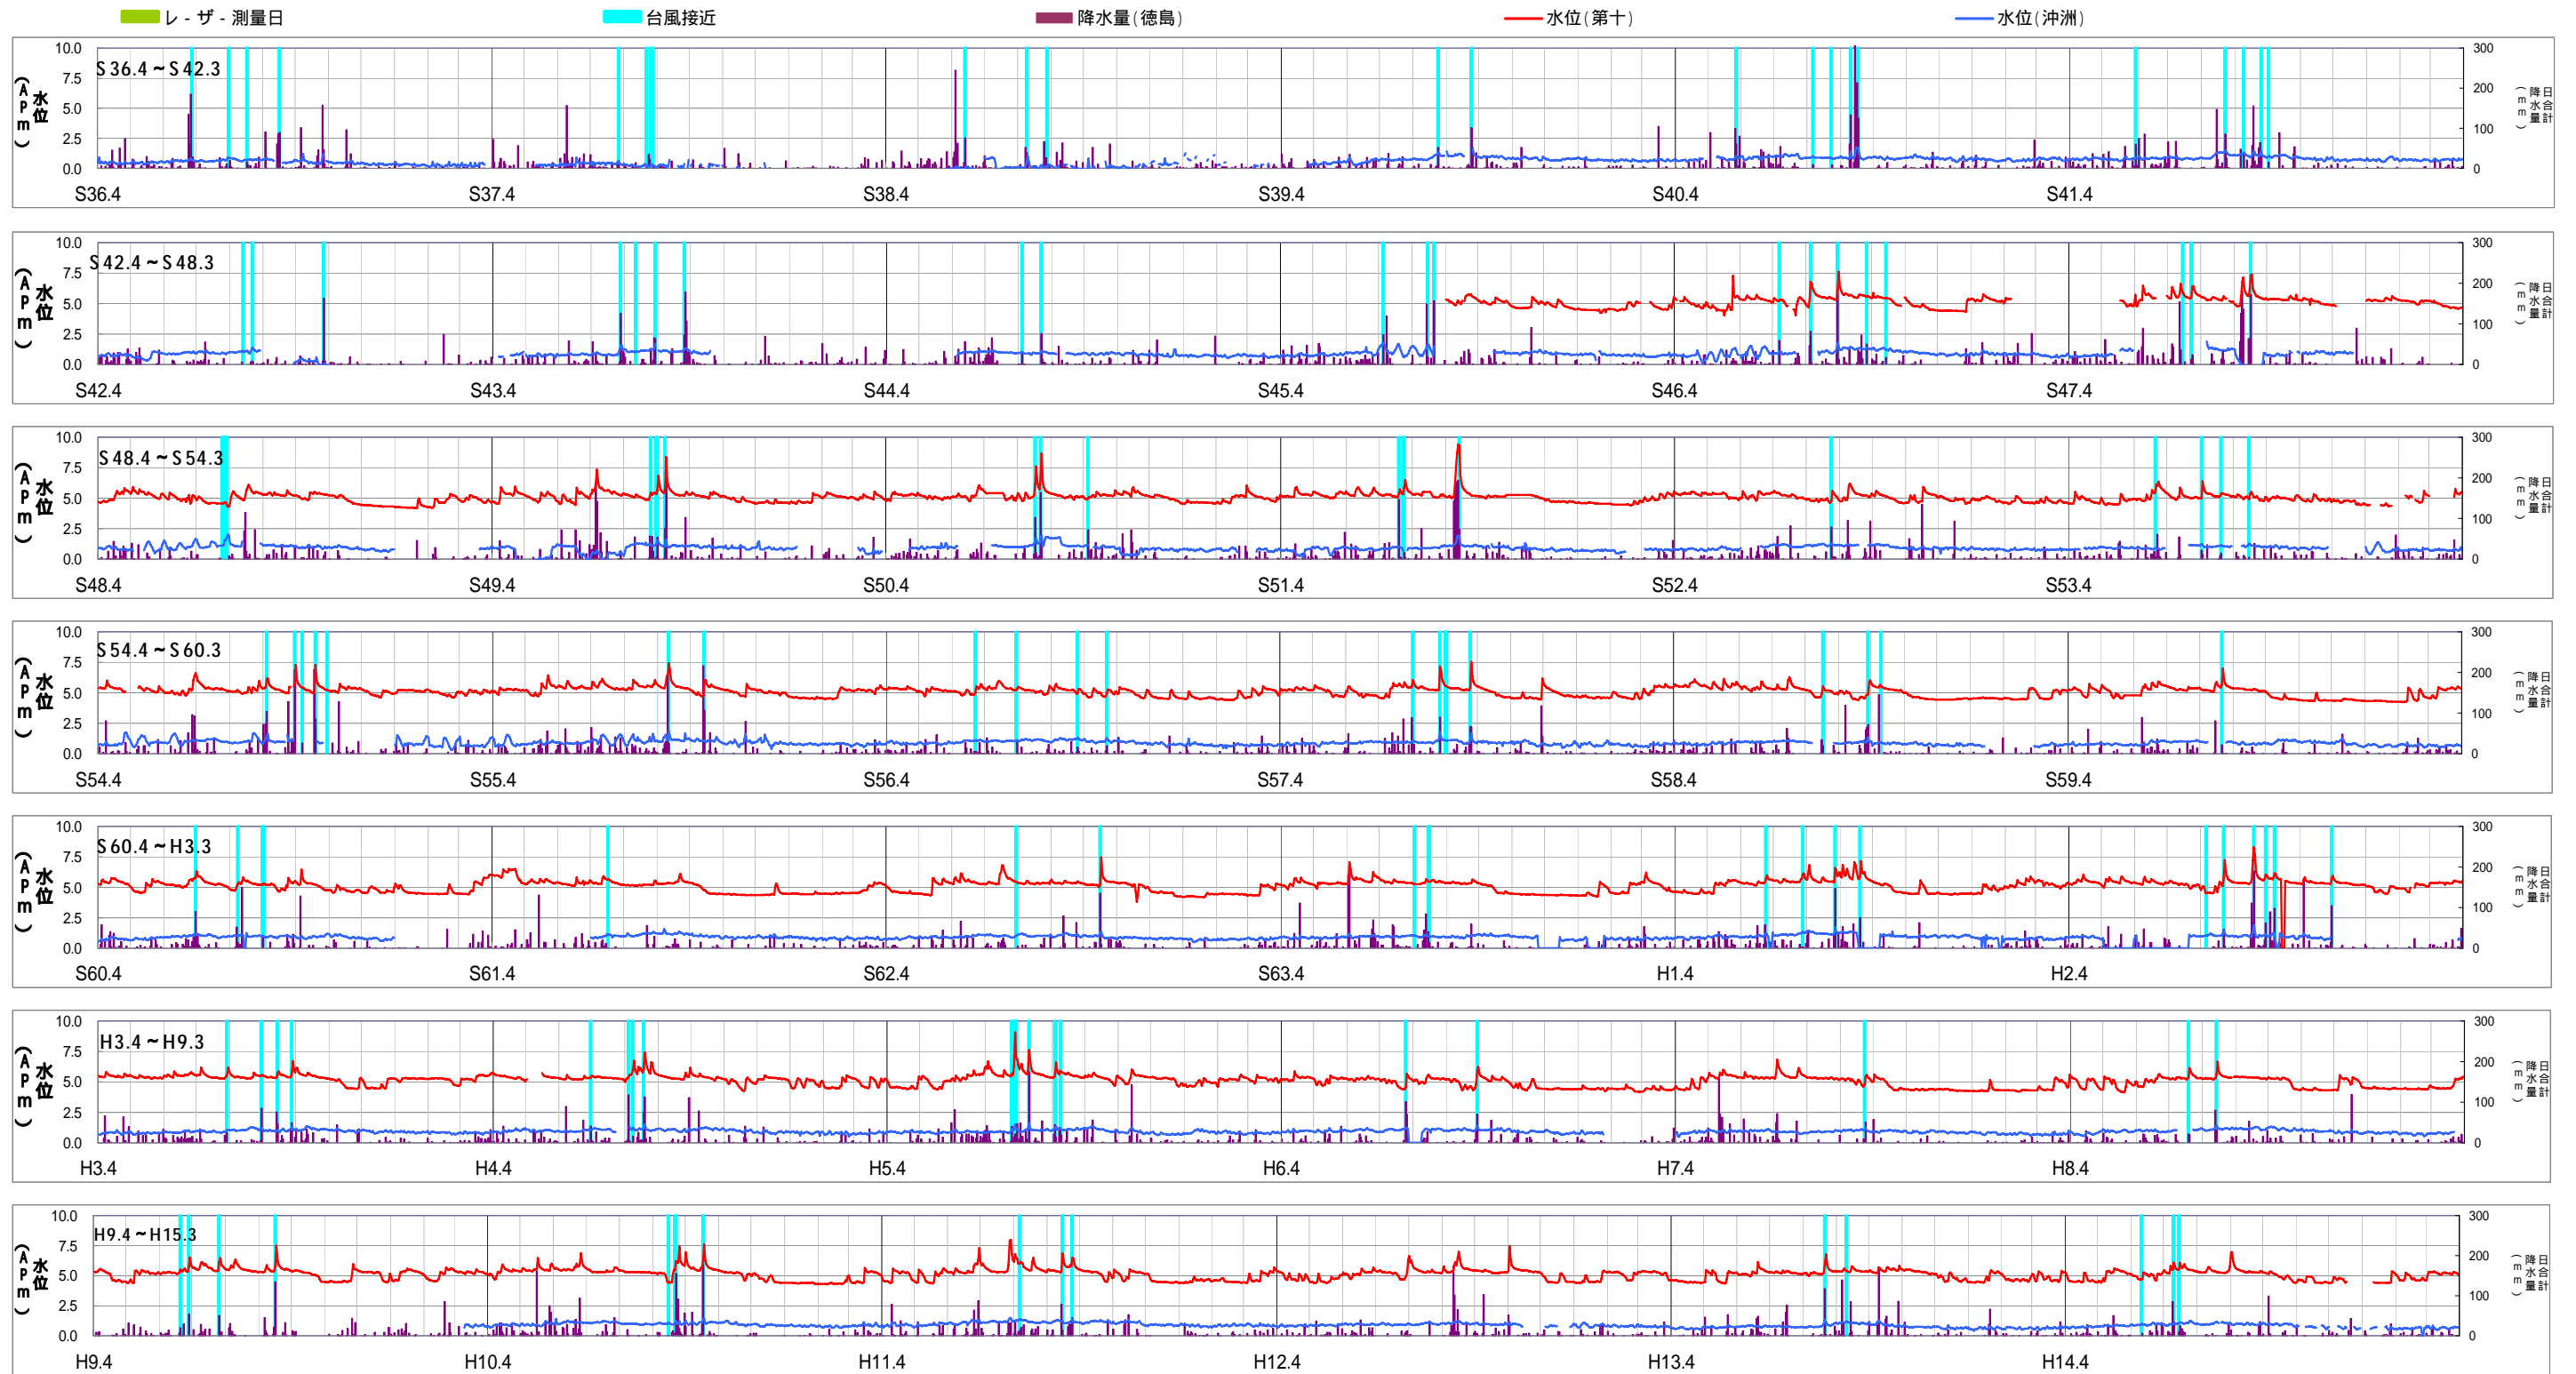
図 1-1-2(1) 昭和36～平成14年度の降水量、水位、気温等の変化

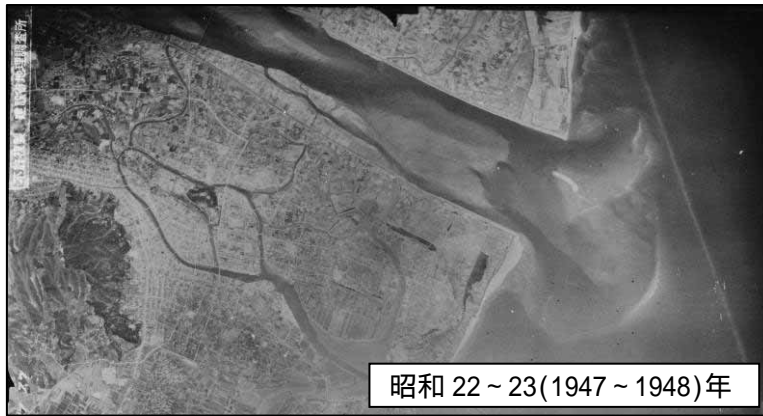
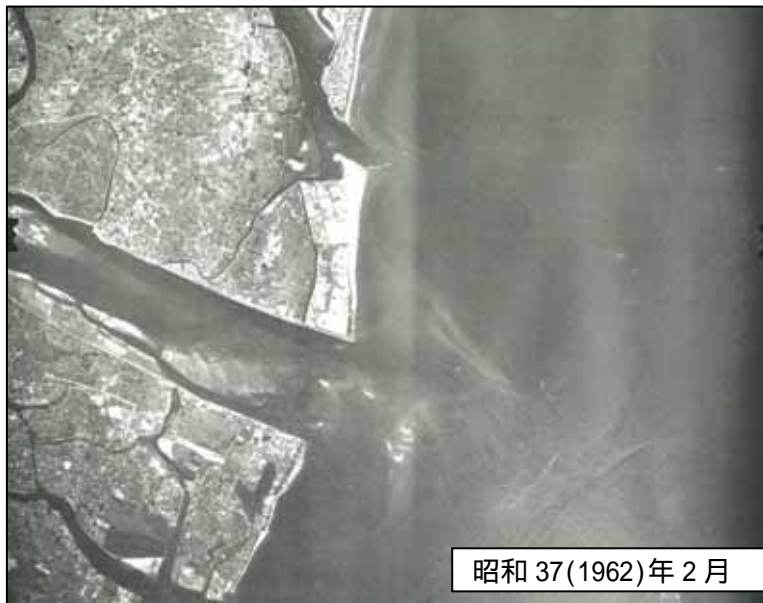
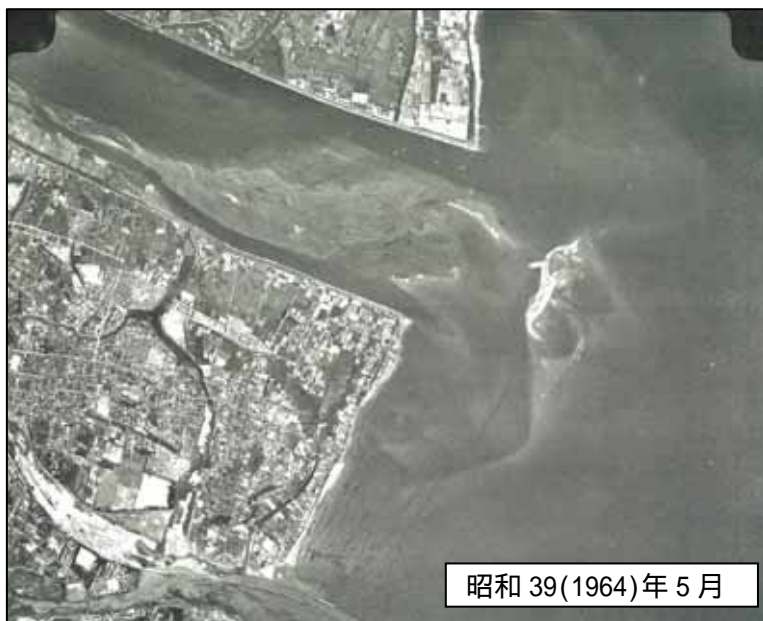
図 1-2-1(1) 航空写真でみる吉野川河口の変遷 (昭和 22 ~ 23、37、39 年)

- (1) 昭和 22～23、37、39、43、47、50 年
  - ・ 白黒写真のため、やや不明瞭ではあるが、昭和 22～43 年頃までは、河口干潟が近年の形に比べ左岸方向および河口の外側まで広がっている。この左岸側と河口外側および干潟縁部の形状は、撮影時期により不規則に変化している。
  - ・ 河口干潟の右岸側水路部が概ね確認でき、近年同様右岸側は河口から海域まで通水している様子が見受けられる。

- ・ 住吉干潟の中州は、昭和 22 年から継続して確認できる、中州の形状は撮影年により若干の相違があるものの、住吉干潟周辺の形状は近年と概ね同様な形であることが確認できる
  - ・ 河口干潟と住吉干潟の間のみお筋は、どの撮影時も概ね確認できるが、昭和 39 年には確認されず河口干潟と住吉干潟中州が接合している。

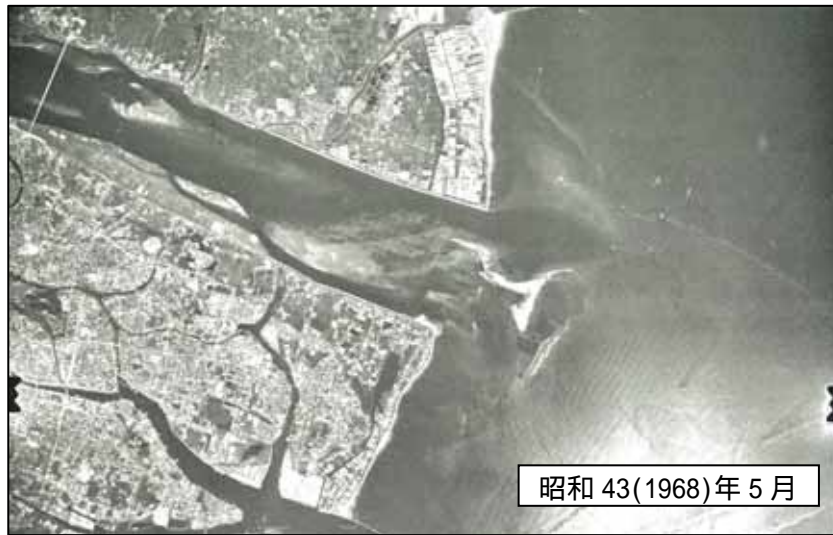
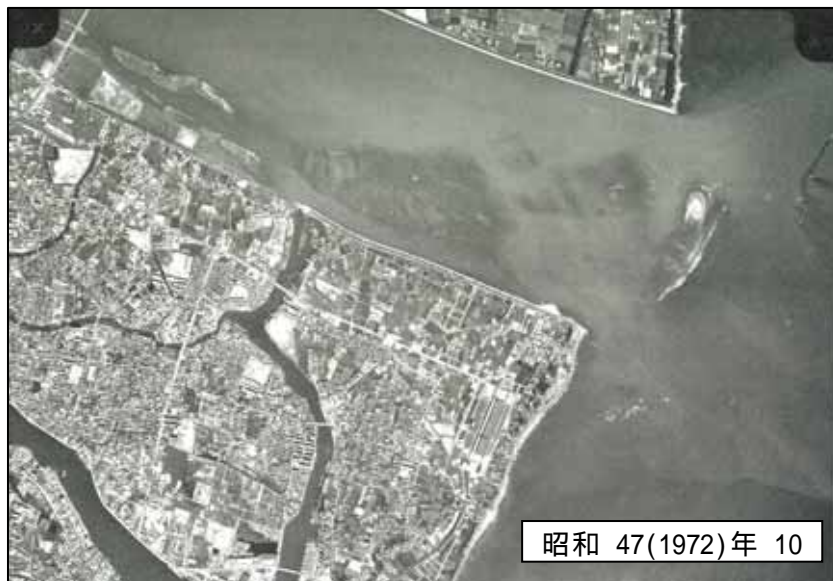
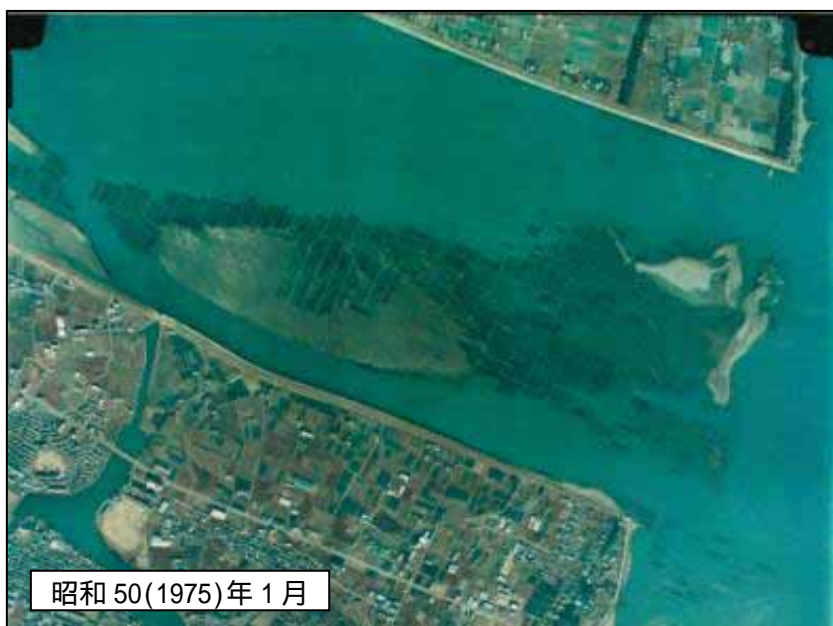
図 1-2-1(2) 航空写真でみる吉野川河口の変遷 (昭和 43、47、50 年)

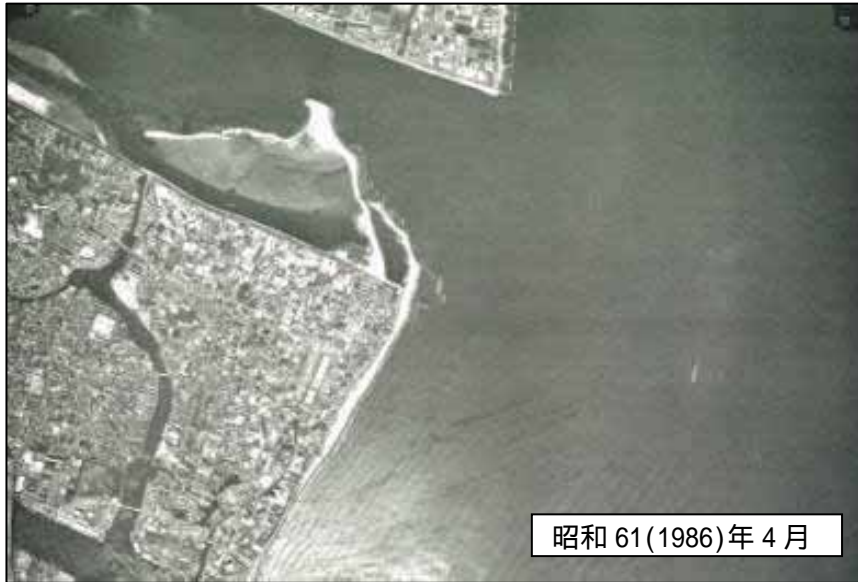
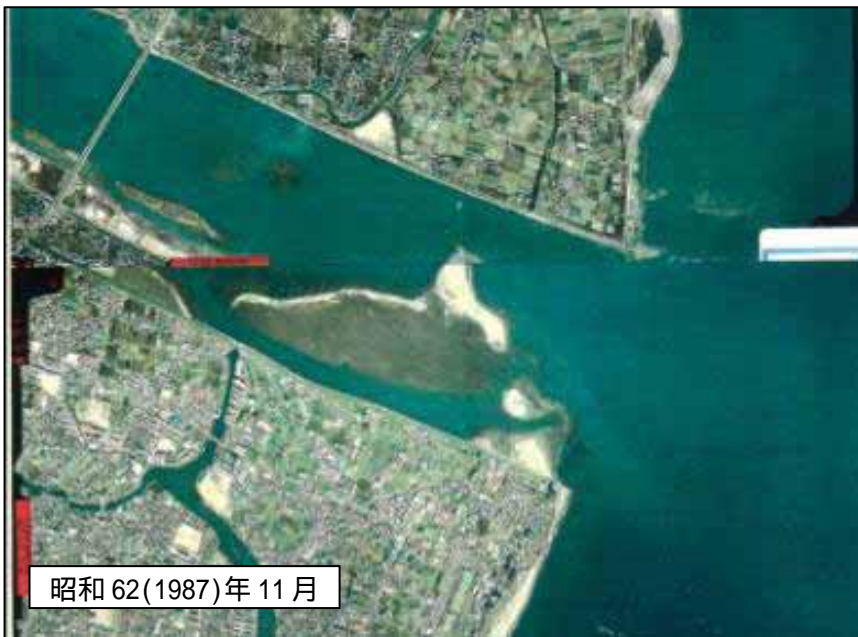
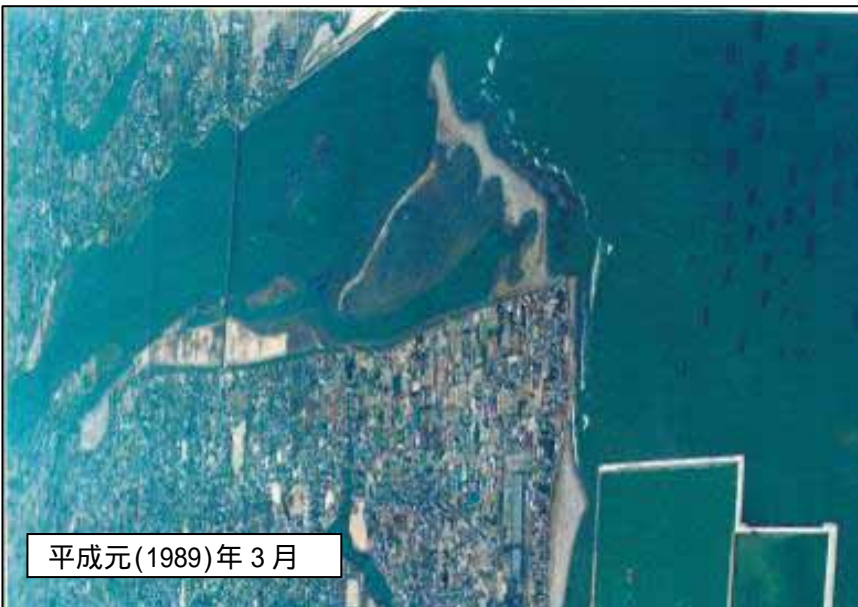
図 1-2-1(3) 航空写真でみる吉野川河口の変遷 (昭和 61、62 年、平成元年)

- (2) 昭和 61、62 年、平成元年、3～5 年
  - ・ 昭和 61 年～平成 5 年の航空写真と、昭和 50 年以前の航空写真を比べると、昭和 50 年までは確認された河口外側への広がりが、昭和 61 年以降確認されなくなった。
  - ・ 河口干潟は、概ね三角形に近い形状になり、本モニタリング開始当初と概ね同じ形状になっている。

- ・ 右岸河口部から延びる砂州が、右岸川岸に接続している写真が多数確認される。
  - ・ 河口干潟の縁部は、昭和 50 年以前と同様に撮影時期により不規則に変化している。
  - ・ 住吉干潟は右岸側、中州ともに大きな形状変化は確認されなかった。
- (3) 平成 6～12 年
  - ・ 河口干潟の大まかな形状は、平成 5 年以前と大差ない様に見受けられる。

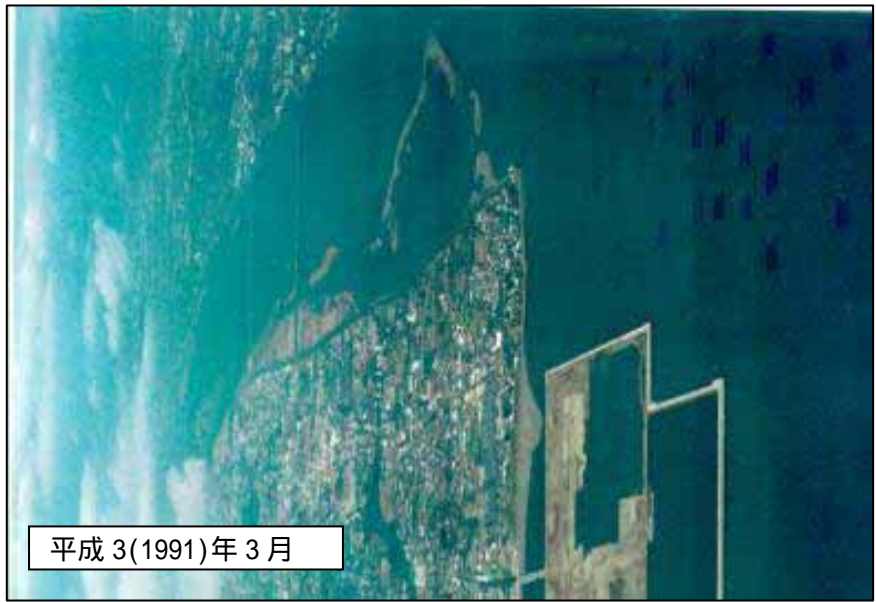
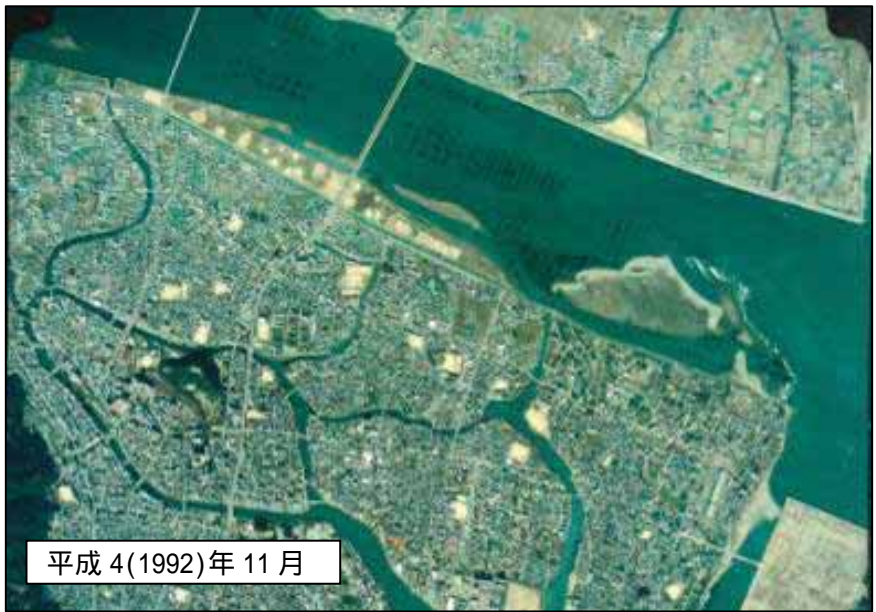
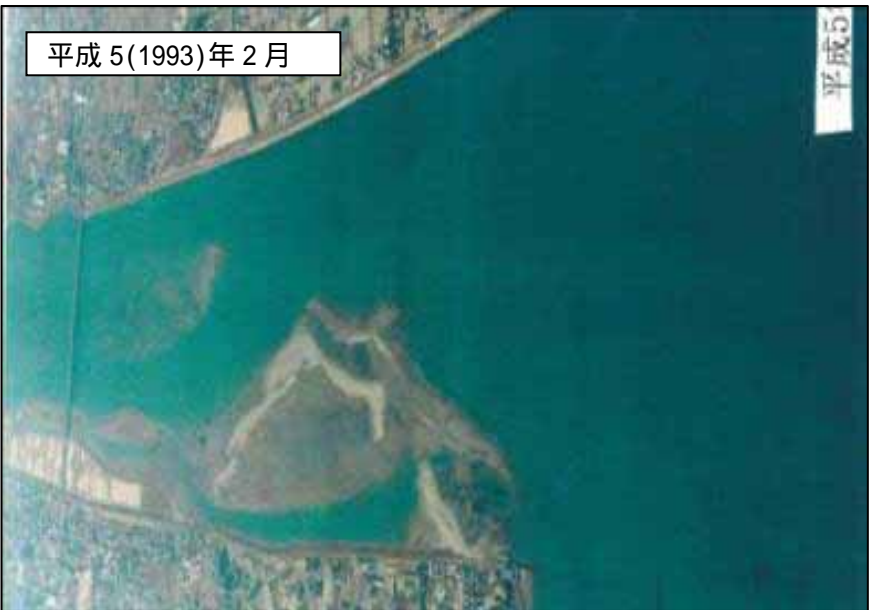
図 1-2-1(4) 航空写真でみる吉野川河口の変遷(平成 3、4、5 年)

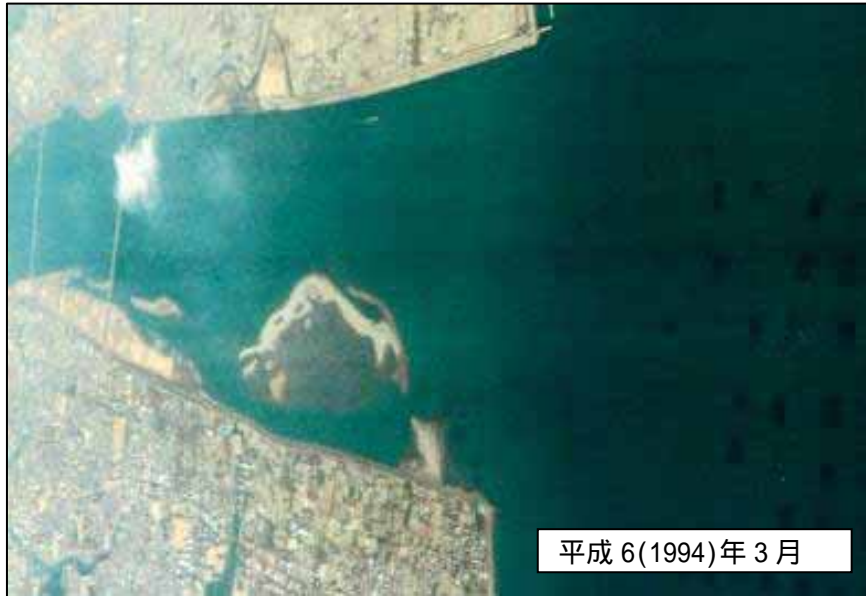
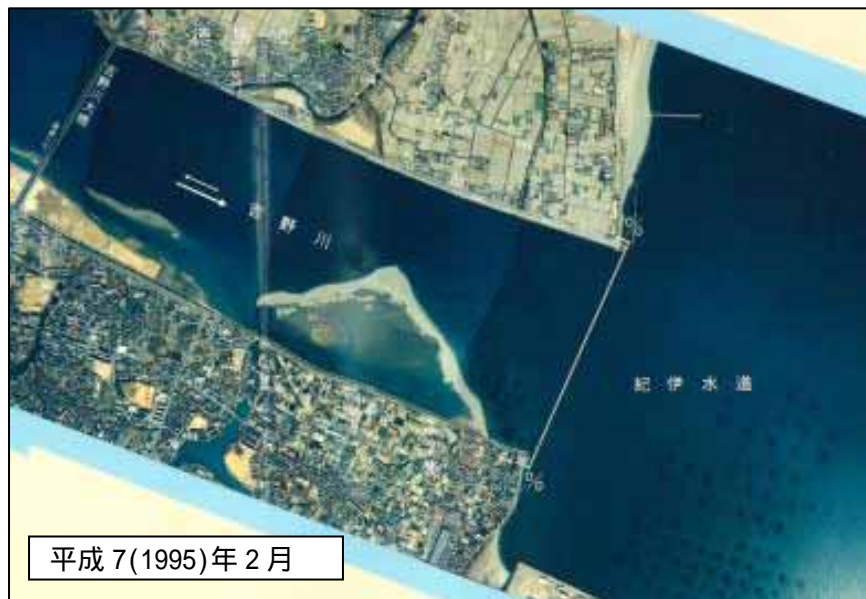
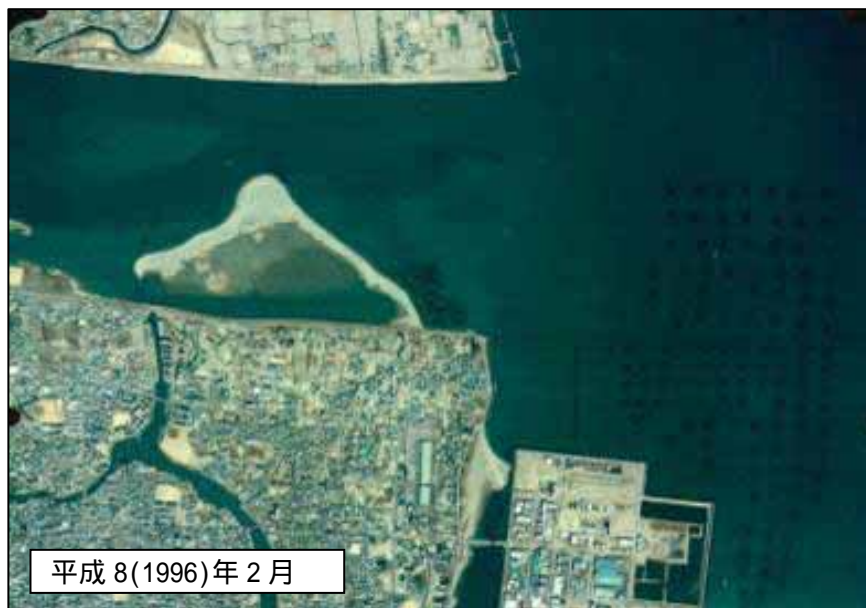
図 1-2-1(5) 航空写真でみる吉野川河口の変遷 (平成 6、7、8 年)

- ・ 河口干潟の右岸水路部は、河口干潟から延びた砂州により遮断されている事が多かったが平成 6 年、12 年には河口から海域まで通水している状態であった。
  - ・ 河口干潟の縁部は、昭和 50 年以前と同様に撮影時期により不規則に変化しており、この傾向は左岸側の河口寄りでも顕著であった。
  - ・ 住吉干潟は右岸側、中州ともに大きな形状変化は確認されなかった。

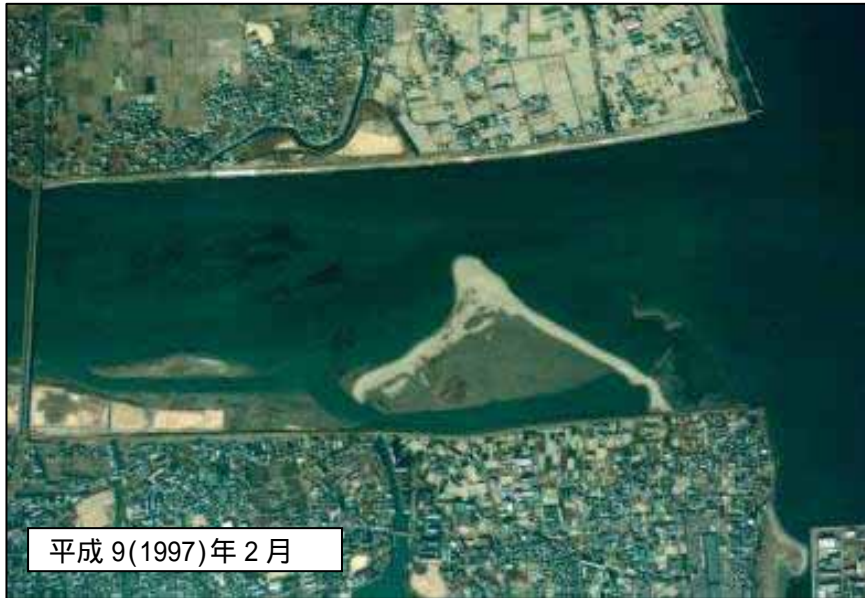
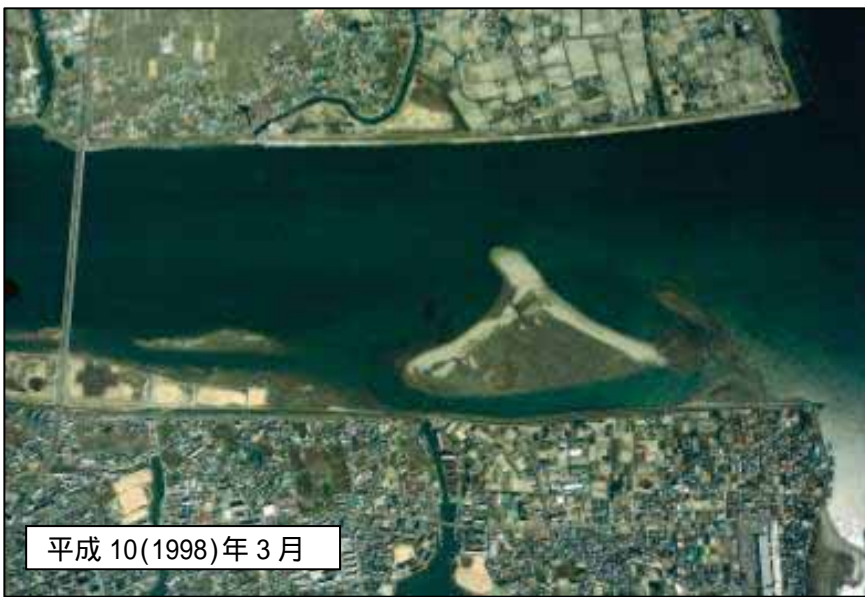
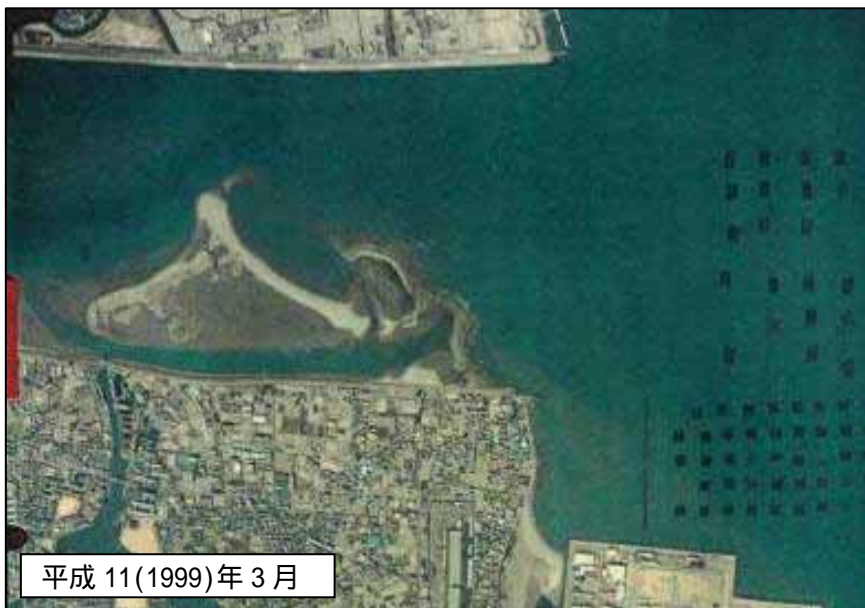
図 1-2-1(6) 航空写真でみる吉野川河口の変遷 (平成 9、10、11 年)

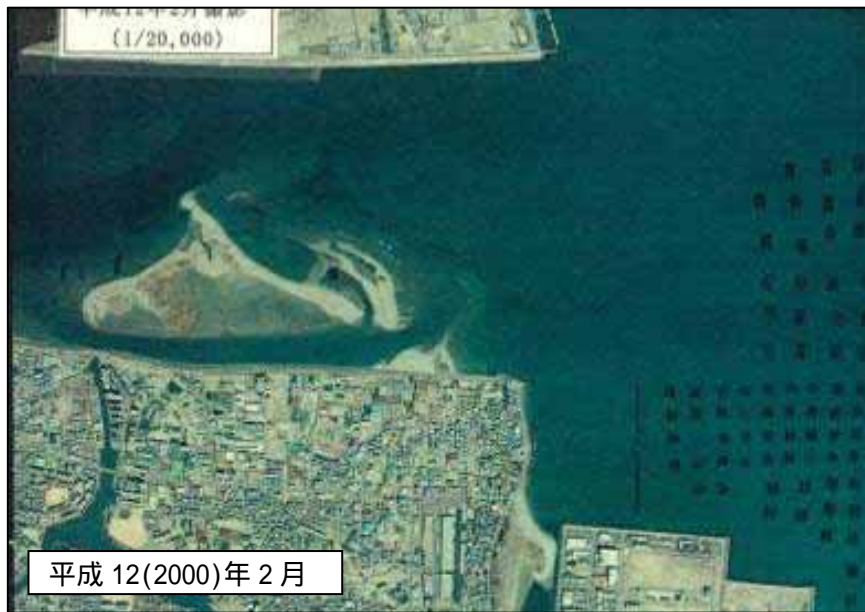
図 1-2-1(7) 航空写真でみる吉野川河口の変遷(平成 12、15 年、16 年 3 月)

- (4) 平成 15～21 年 東環状モニタリング調査開始
  - ・ 平成 15 年の撮影記録と、平成 12 年の撮影記録を比較すると、河口干潟中央部で左岸方向に延びていた砂州が短くなる傾向にあった。この河口中央部付近の砂州は、平成 16 年 11 月には一旦消滅し、干潟形状は以前の三角形に近い形から、楕円形に近い形に変化した。その後は不規則に伸縮しつつも緩やかに右岸方向に延びつつある傾向が窺われる。

- ・ 河口干潟の右岸水路部は、平成 15 年、16 年 3 月には河口干潟から延びた砂州により、河口と遮断されていたが、平成 16 年 10 月に海域まで通水している。その後平成 20 年度秋季までは通水状態が継続しているものの、河口干潟から右岸方向へは緩やかに砂州が延びている状況が確認出来る。

- ・ 河口干潟の縁部は、平成 12 年以前と同様に撮影時期により変化している。特に河口干潟上流側の高地盤帯(潮上帯より地盤の高い部分)は平成 16 年 10 月に 50m 程度河口側へ後退した。この高地盤帯は平成 15 年には上流側から干潟中央部付近まで連続していたが、平成 16 年 11
