### 第3章 地形調査

#### 3-1 調査概要

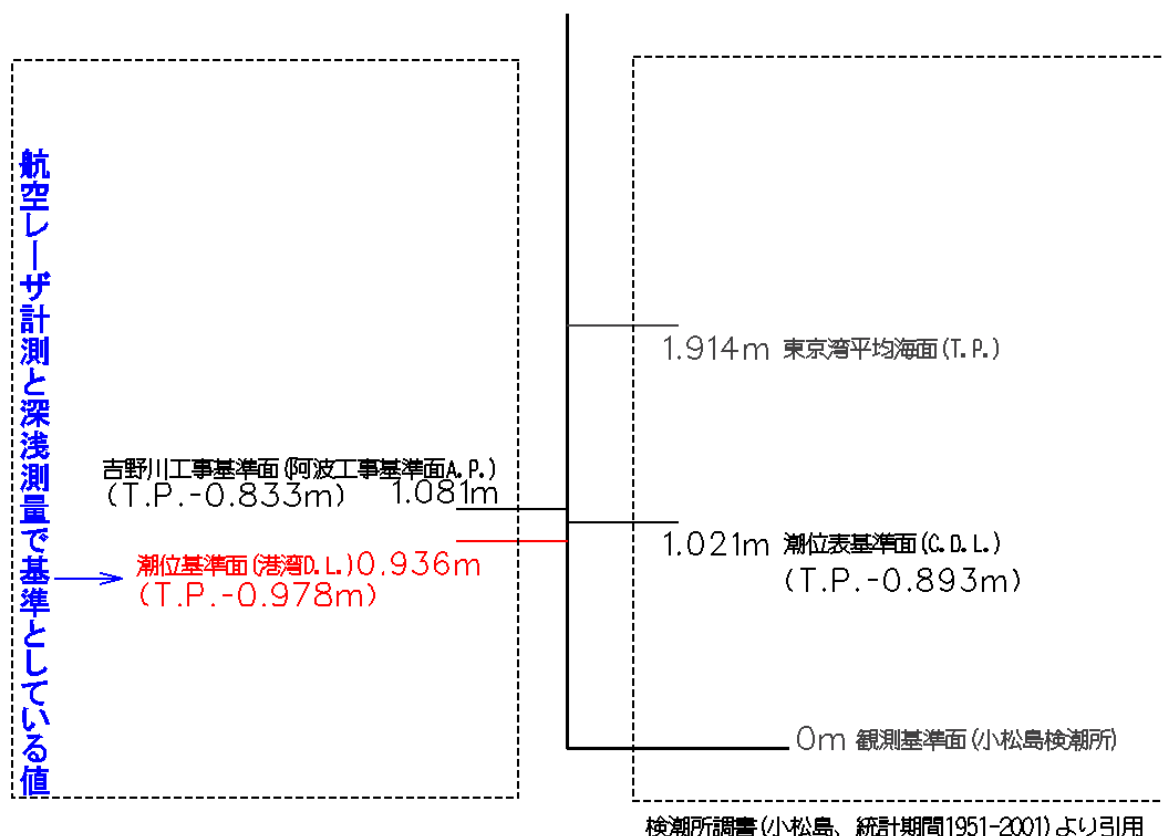
図3-1-3-2 潮位及び各種基準面高さの関係

東環状(仮称)環境モニタリング調査では、高さの基準を『平成14年度緊急地方道路整備工事 徳島東環状線(吉野川橋梁)徳島市住吉6丁目～川内町 成果報告書』でまとめられている港湾D.L. (T.P. -0.978m)としている。

港湾D.L.とT.P.(東京湾平均海面)、A.P.(阿波工事基準面)の関係を図3-1-3-2に示す。

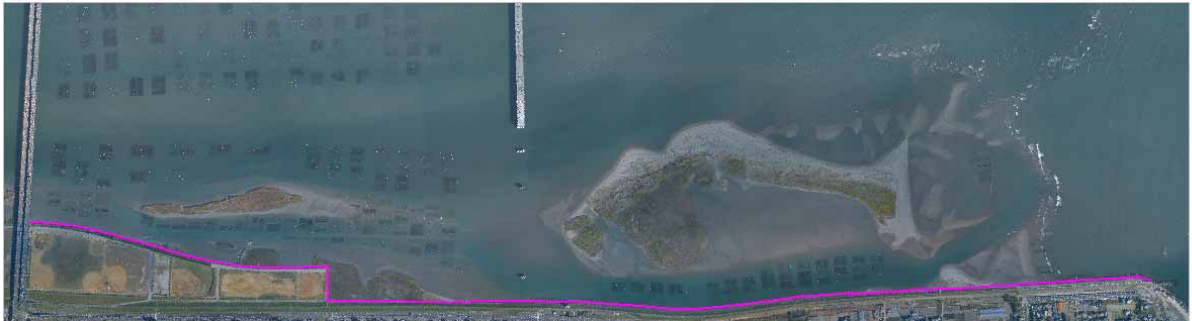
図 3-2-3-1 面積計算の境界線

面積計算の境界線は、前回成果と同様に堤防上の道路の中心線とグランド脇周辺にある直立護岸に沿った線を基準としている。

注：紫の線から川の中の該当標高範囲を対象とした。

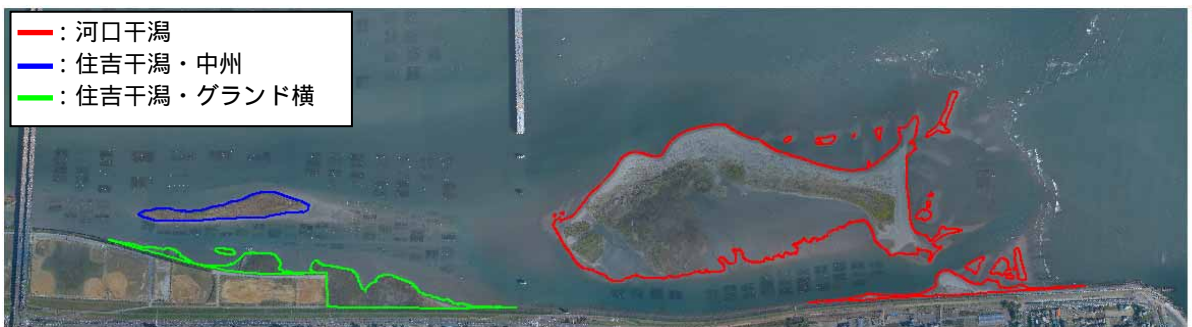
図 3-2-3-2 干潟面積計算範囲の例（平成 20 年 11 月 12 日計測 年平均潮位での例）

図 3-2-3-1 に干潟面積の計算範囲を、図 3-2-3-2 に干潟面積計算範囲の例を示す。

— 河口干潟  
— 住吉干潟・中州  
— 住吉干潟・グランド横

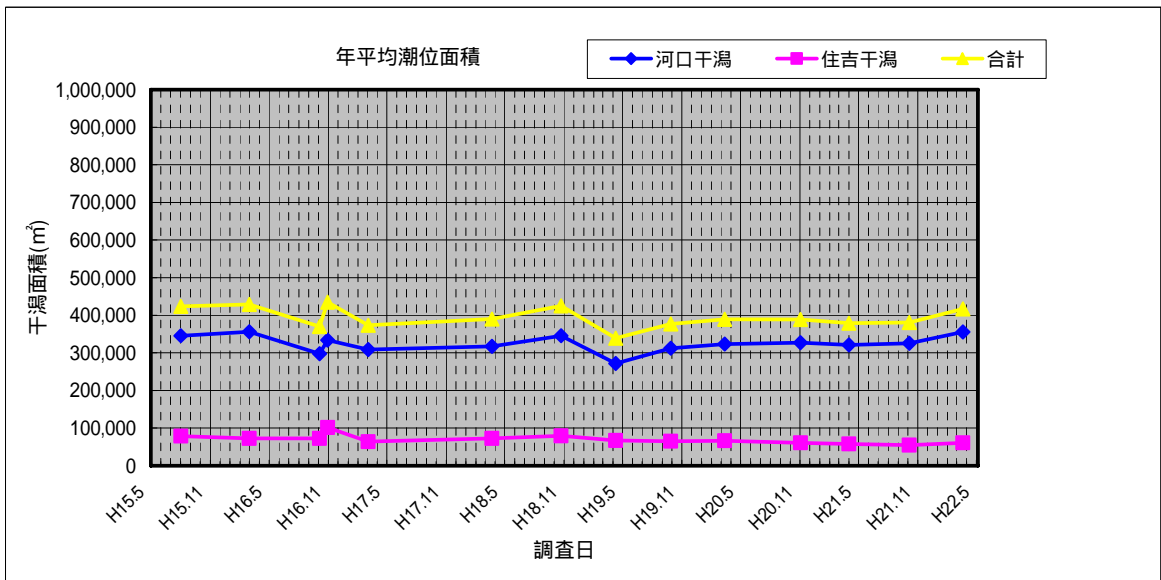
図 3-2-3-4 干潟面積の経年変化と、潮位、降水量の時系列変化

表 3-2-3-2 に、潮位別の干潟面積を調査開始当初（H15.8.11）から平成 21 年度調査までを合わせて示す。また、図 3-2-3-4 に朔望平均干潮位、年平均潮位の経年変化を、水位や降水量の時系列と合わせて示す。

河口干潟の面積は、H16.10.14 と、H19.4.19 に減少したものの概ね 63 万～66 万 m<sup>2</sup> 台であった。概ね横ばい傾向であり、規則的な変動は確認されなかった。

干潟全体の面積は、H19.4.19 に面積がやや減少（約 80 万 m<sup>2</sup>）、H18.4.1 に面積がやや増加（89 万 m<sup>2</sup>）した以外は、H20.11.12 まで横ばい傾向で推移していた。H21.4.11～H22.3.30 では概ね 92～94 万 m<sup>2</sup> で推移している。

河口干潟の面積は、調査前に出水が数回発生していた H16.10.14 に減少後、台風 23 号の出水による影響を把握するため行った H16.11.8 調査では増加した。その後は H18.11.1 での少しの増加や、H19.4.19 での減少等、変動はみられるものの概ね横ばい傾向であった。

住吉干潟の面積は、平成 16 年の台風 23 号による出水後である H16.11.8 に増加したが、H17.3.14 には、出水前と同程度まで減少し、その後はほぼ横ばい傾向であった。

干潟全体の面積は、面積の大きい河口干潟と同様の変化を示していた。
