第3編 平成22年度（工事8年次）の環境モニタリング調査

第1章 平成22年度の吉野川下流域の流量、降水量の変化と、吉野川河口における干潟の経年的な変化

1-2 吉野川河口干潟の経年的な変化

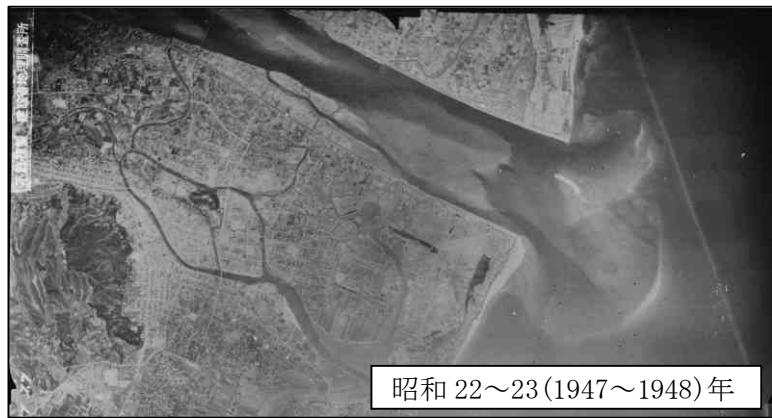
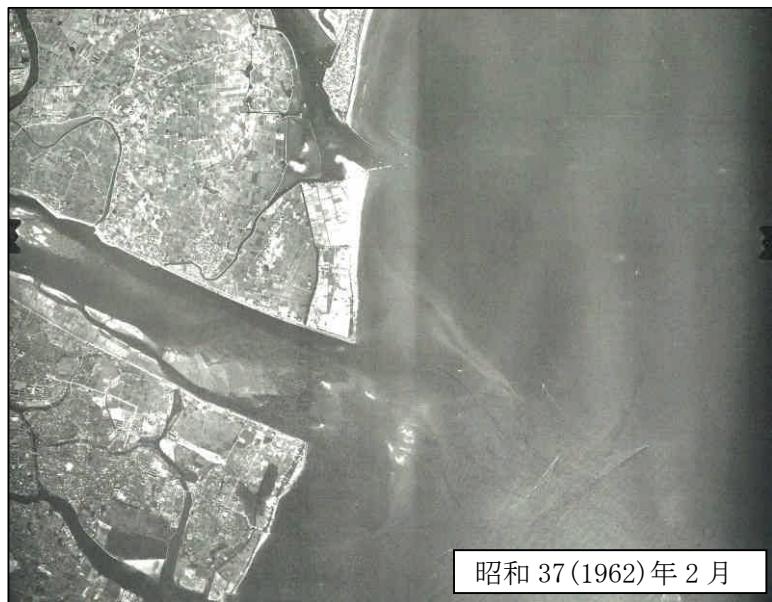
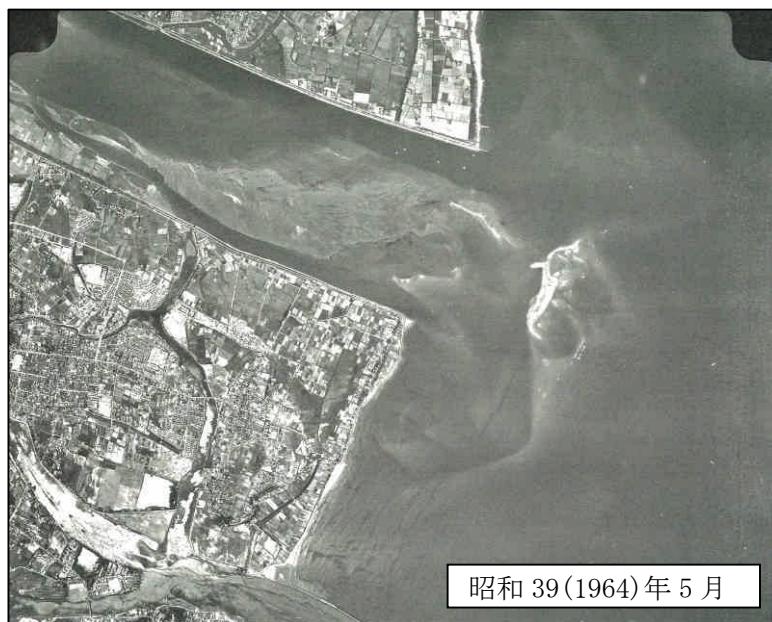
図 1-2-1(1) 航空写真でみる吉野川河口の変遷（昭和 22～23、37、39 年）

- ・ 白黒写真のため、やや不明瞭ではあるが、昭和 22~43 年頃までは、河口干潟が近年の形に比べ左岸方向および河口の外側まで広がっている。この左岸側と河口外側および干潟縁部の形状は、撮影時期により不規則に変化している。
- ・ 河口干潟の右岸側水路部が概ね確認でき、近年同様右岸側は河口から海域まで通水している様子が見受けられる。
- ・ 住吉干潟の中州は、昭和 22 年から継続して確認できる、中州の形状は撮影年により若干の相違があるものの、住吉干潟周辺の形状は近年と概ね同様な形であることが確認できる。
- ・ 河口干潟と住吉干潟の間のみお筋は、どの撮影時も概ね確認できるが、昭和 39 年には確認されず河口干潟と住吉干潟中州が接合している。

今年度の調査結果の前に、平成 18 年度の本モニタリング調査報告書「徳島東環状線東環状大橋(仮称)環境モニタリング調査 平成 18 年度 年報」で収集した吉野川河口域を撮影した航空写真を、本モニタリング調査の地形調査時に撮影した干潟の航空写真とともに図 1-2-1 に取りまとめた。

- ①河口干潟は、昭和 20~40 年代には川筋を大きく塞ぐ程左岸側や河口外側まで広がっていたが、昭和 60 年以降は河口外側への広がりは見られなくなった。左岸方向への広がりも概ね同様の傾向であったが、平成 17 年以降は緩やかではあるが左岸方向へ砂州が延びつつある傾向が窺われる。
- ②住吉干潟は、中州縁部でやや短期的な変化が認められるものの、形状的には著しい変化は確認されていない。
- ③河口干潟河口部から右岸川岸に延びる砂州が、不規則に伸縮を繰り返している事が確認された。平成 15 年度以降の記録から、この砂州は出水による衝撃と堆積による伸長を長期的なスパンで繰り返している可能性が窺われる。

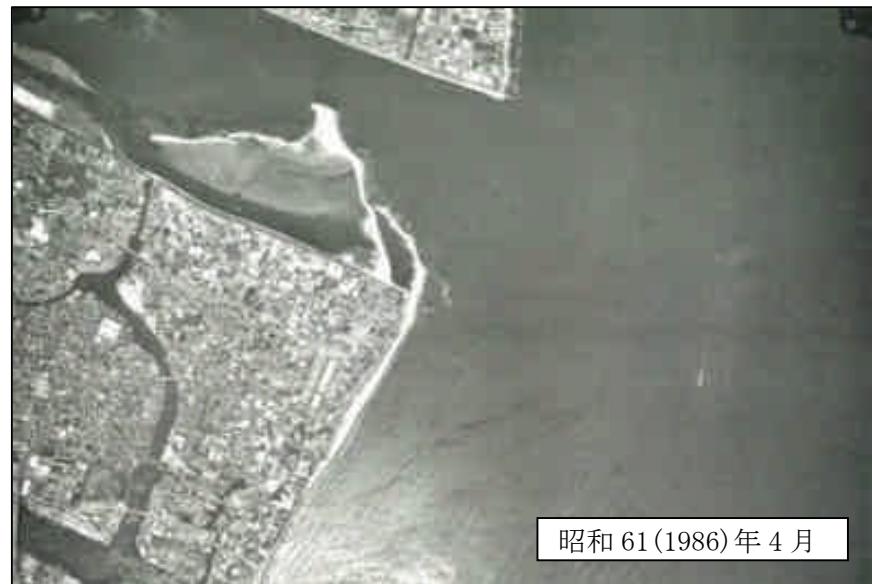
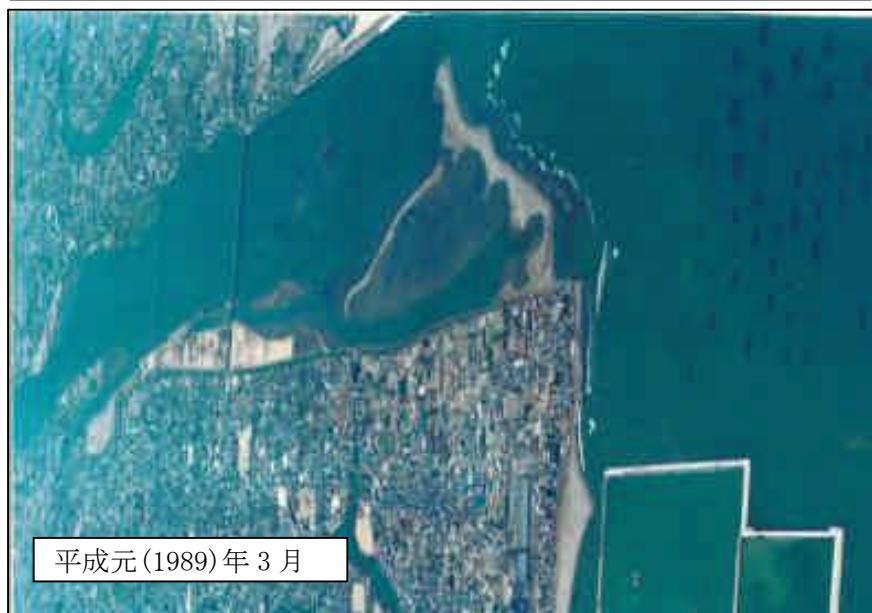
図 1-2-1(3) 航空写真でみる吉野川河口の変遷（昭和 61、62 年、平成元年）

- ・ 昭和 61 年~平成 5 年の航空写真と、昭和 50 年以前の航空写真を比べると、昭和 50 年までは確認された河口外側への広がりが、昭和 61 年以降確認されなくなった。
- ・ 河口干潟は、概ね三角形に近い形状になり、本モニタリング開始当初と概ね同じ形状になっている。
- ・ 右岸河口部から延びる砂州が、右岸川岸に接続している写真が多数確認される。
- ・ 河口干潟の縁部は、昭和 50 年以前と同様に撮影時期により不規則に変化している。
- ・ 住吉干潟は右岸側、中州ともに大きな形状変化は確認されなかった。

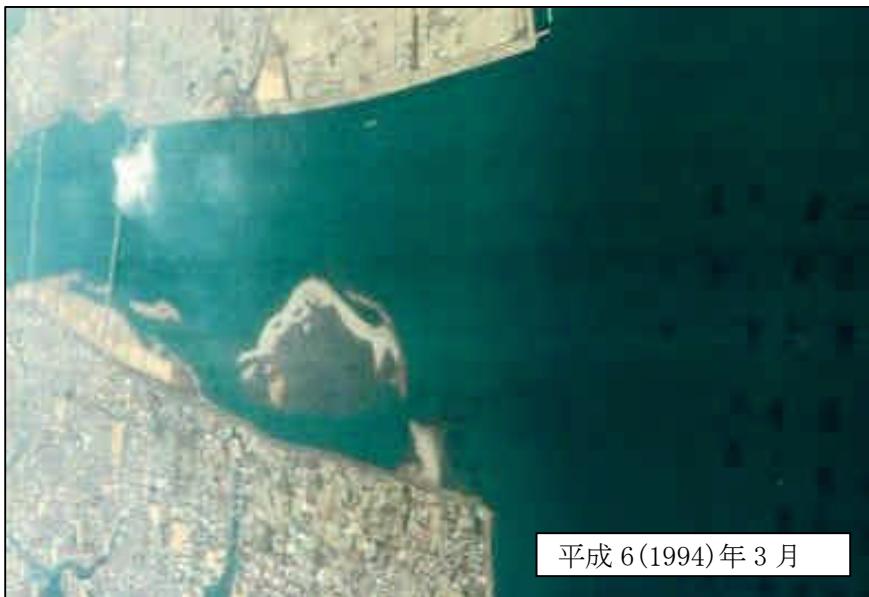
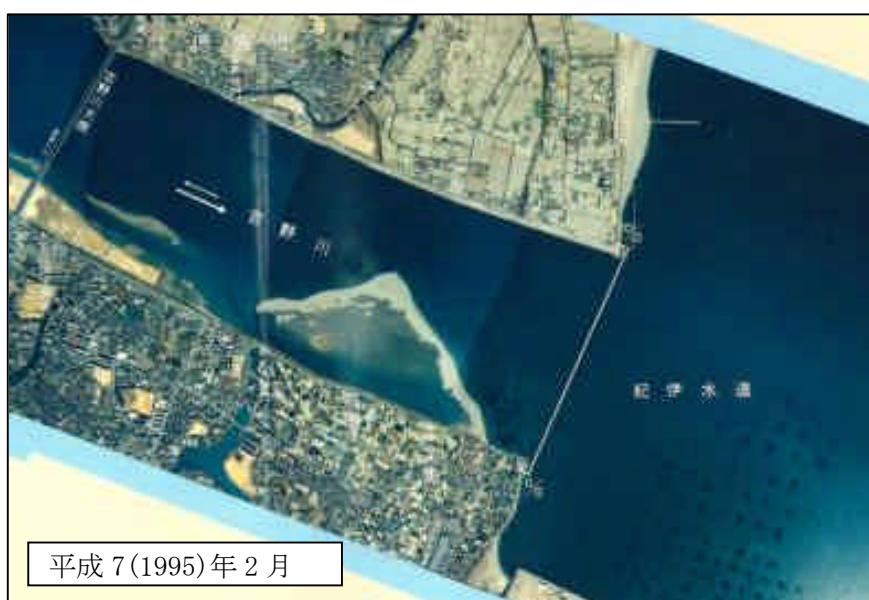
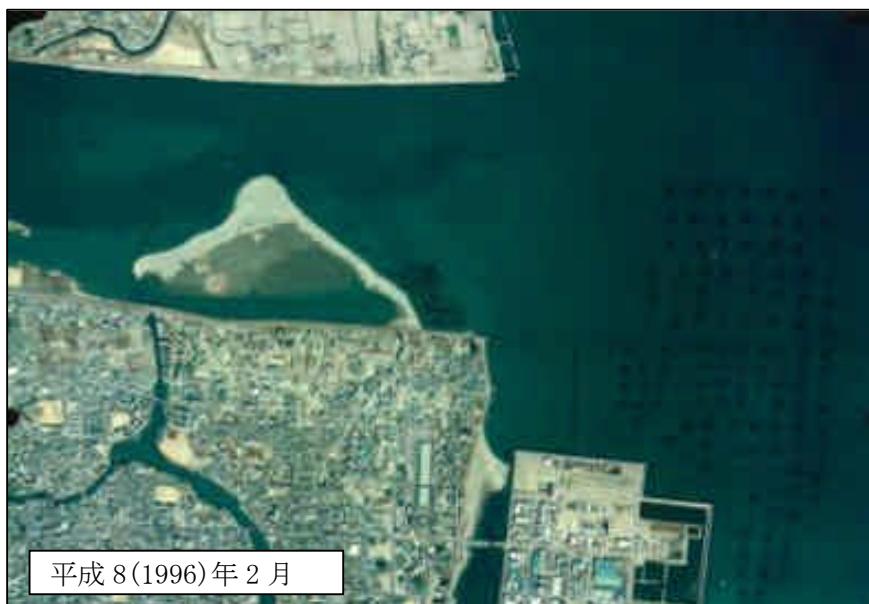
図 1-2-1(5) 航空写真でみる吉野川河口の変遷（平成 6、7、8 年）

- ・ 河口干潟の大まかな形状は、平成 5 年以前と大差ない様に見受けられる。
- ・ 河口干潟の右岸水路部は、河口干潟から延びた砂州により遮断されている事が多かったが平成 6 年、12 年には河口から海域まで通水している状態であった。
- ・ 河口干潟の縁部は、昭和 50 年以前と同様に撮影時期により不規則に変化しており、この傾向は左岸側の河口寄りで顕著であった。
- ・ 住吉干潟は右岸側、中州ともに大きな形状変化は確認されなかった。

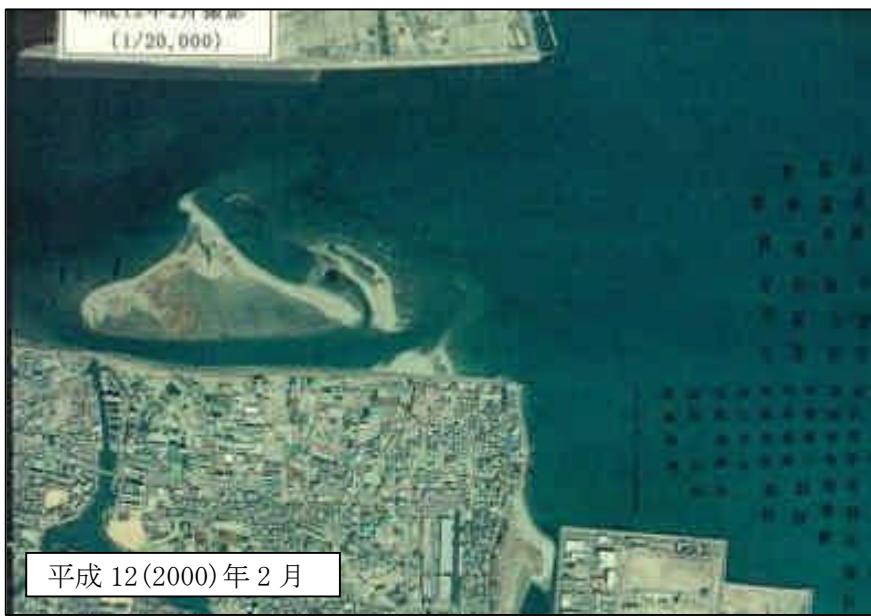
図 1-2-1(7) 航空写真でみる吉野川河口の変遷（平成 12、15 年、16 年 3 月）

- ・ 平成 15 年の撮影記録と、平成 12 年の撮影記録を比較すると、河口干潟中央部で左岸方向に延びていた砂州が短くなる傾向にあった。この河口中央部付近の砂州は、平成 16 年 11 月には一旦消滅し、干潟形状は以前の三角形に近い形から、楕円形に近い形に変化したが、その後は不規則に伸縮しつつも緩やかに右岸方向に延びつつある傾向が窺われる。
- ・ 河口干潟の右岸水路部は、平成 15 年、16 年 3 月には河口干潟から延びた砂州により、河口と遮断されていたが、平成 16 年 10 月に海域まで通水している。その後平成 20 年度秋季までは通水状態が継続しているものの、河口干潟から右岸方向へは緩やかに砂州が延びている状況が確認出来る。
- ・ 河口干潟の縁部は、平成 12 年以前と同様に撮影時期により変化している。特に河口干潟上流側の高地盤帶(潮上帯より地盤の高い部分)は平成 16 年 10 月に 50m 程度河口側へ後退した。この高地盤帶は平成 15 年には上流側から干潟中央部付近まで連続していたが、平成 16 年 11

- ・住吉干潟は右岸側、中州ともに大きな形状変化は確認されなかった。
- ・平成 16 年度は、7~10 月の間徳島県周辺に多数台風が接近し吉野川も頻繁に出水している。上記の河口干潟河口部から右岸川岸方向への砂州消失と、上流側高地盤帶の形状変化は、出水による強い衝撃により発生した事が確認できる。
