### 第3章 地形調査

#### 3-1 調査概要

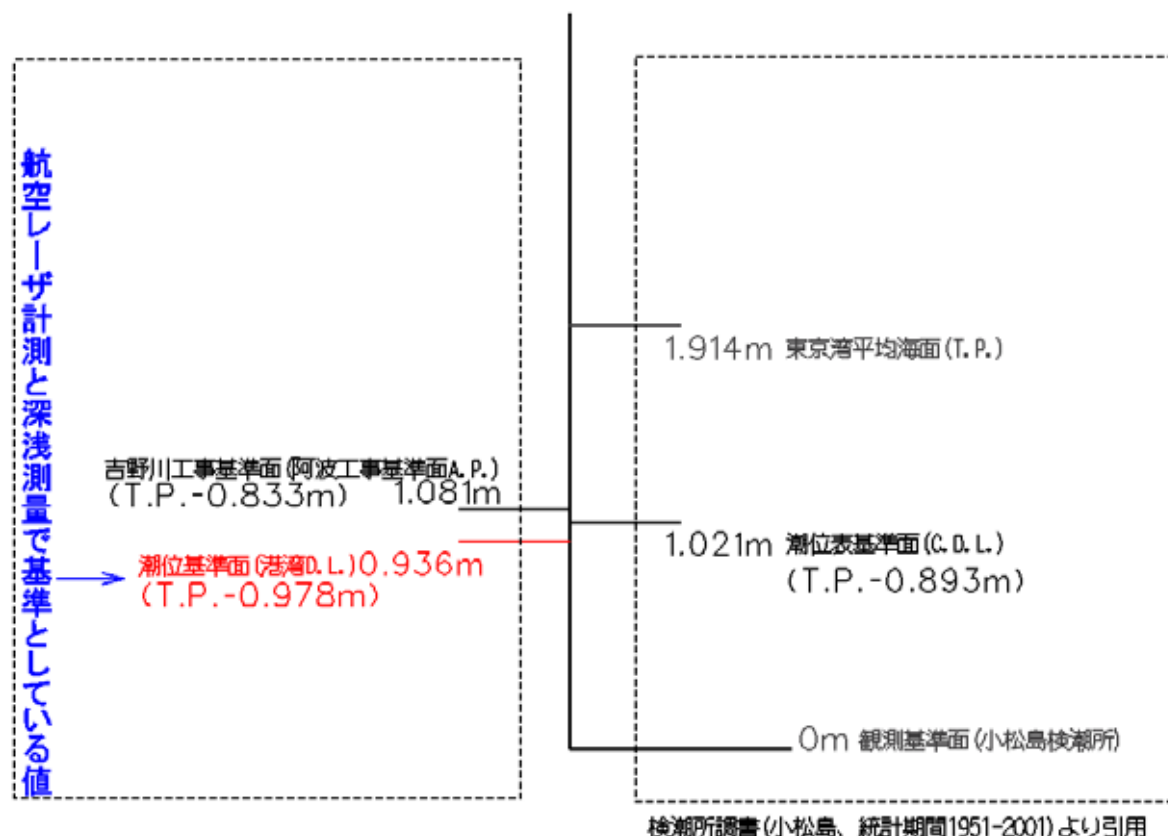
図 3-1-3-2 潮位及び各種基準面高さの関係

港湾 D.L.と T.P.(東京湾平均海面)、A.P.(阿波工事基準面)の関係を図 3-1-3-2 に示す。

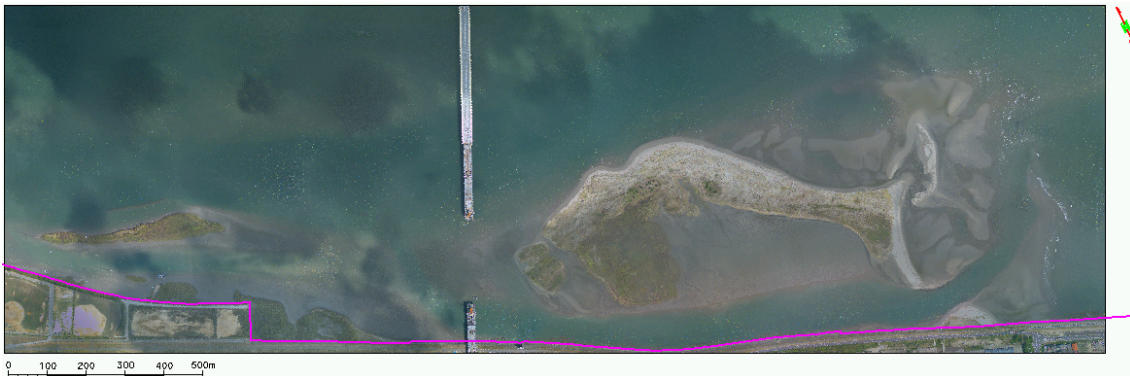
図 3-2-3-1 面積計算の境界線

図 3-2-3-1 に干潟面積の計算範囲を、図 3-2-3-2 に干潟面積計算範囲の例を示す。

面積計算の境界線は、前回成果と同様に堤防上の道路の中心線とグラウンド脇周辺にある直立護岸に沿った線を基準としている。

注：紫の線から川の中の該当標高範囲を対象とした。
