1.1 阿波しらさぎ大橋の概要

阿波しらさぎ大橋は、国道 11 号と国道 55 号のバイパス的機能を有する都市計画道路の一環として、吉野川河口から上流約 1.8km の位置に建設された、橋長 1,291m の長大橋です（図 1.1-1）。平成 15 年 11 月より工事に着工し、平成 24 年 4 月 25 日に供用が開始されました。

1.2 環境への配慮

1.3 環境モニタリング調査

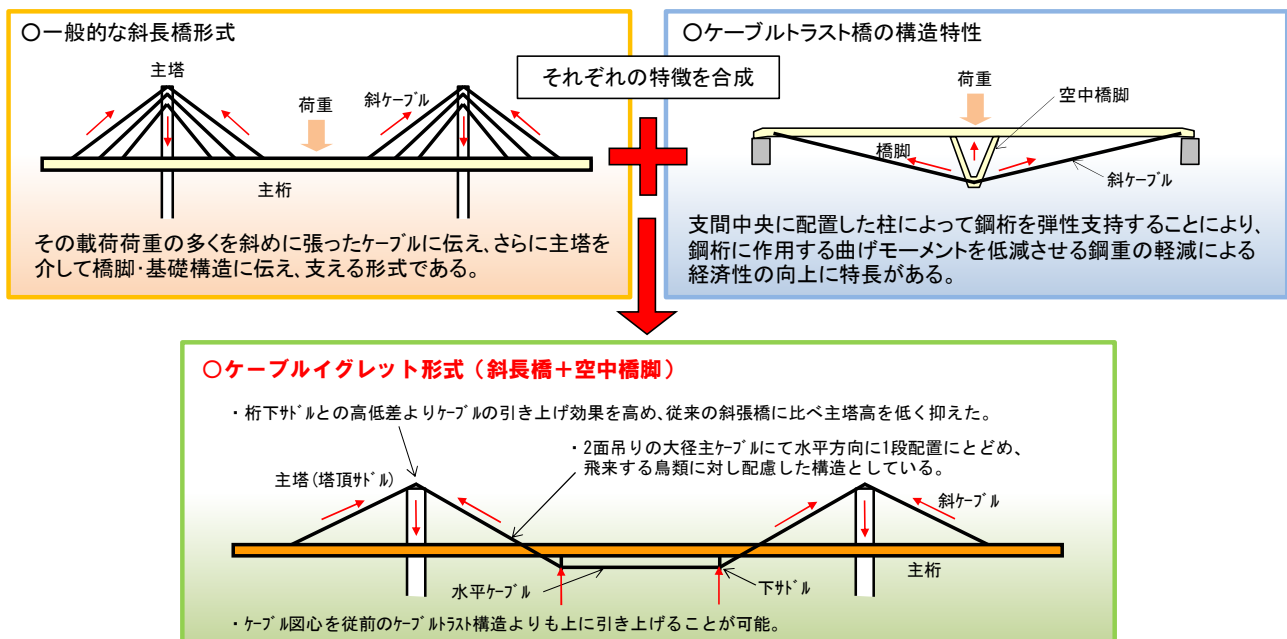
ケーブルイグレット形式とは？

吉野川河口部に位置するため底生動物や河川環境への保護のため干潟部に橋脚を立てず、かつ飛来する野鳥への配慮からケーブルを水平方向に一段にとどめる工夫がなされています。

その工夫とは、従前の斜張橋形式にケーブルトラスト（空中橋脚）構造の原理を合わせ、下記に示す効果を狙ったものであり、世界でも類を見ない橋梁形式です。

（横から見たケーブル支持構造が、県の鳥【しらさぎ “egret”】に似ていることから、『ケーブルイグレット形式』と命名）

○斜張橋形式の特性

主塔からの斜吊りケーブルを桁に定着させることにより取付け点で弾性支持

○ケーブルトラスト構造の特性

空中橋脚で弾性支持することにより鋼桁に作用する曲げモーメントを低減

◎両者の特性を組み合わせることで

①主塔を低くしても桁下サドル部との高低差があるので、ケーブルの引き上げ効果が高くなる

②定着横桁部、下サドル部を弾性支持点とした多径間連続橋に近い経済的な設計となる

⇒少ないケーブル本数で、中央径間 260m の長支間化を実現（周辺の干潟環境への配慮）

干潟への配慮として、大橋は干潟内に橋脚を設置しない構造を採用しました。これにより干潟をまたぐ部分の橋脚は、260m という非常に長い間隔（通常は 70m 程度）になっています。また鳥類の飛行に配慮し、主塔が他の橋に比べて 10m 程度低く（高さ 29.5m）、ケーブル段数も少ない（1 段）構造となっています（ケーブルイグレット形式）。

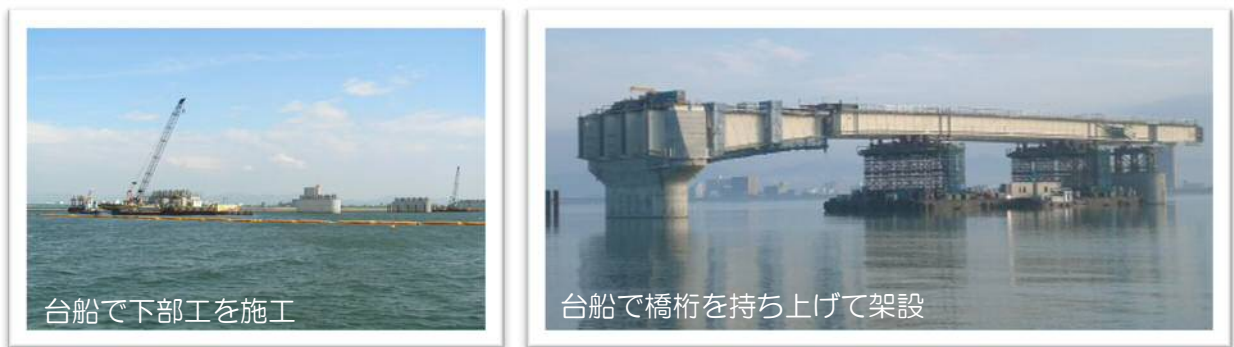
写真 1.2-2 台船施工方式

施工段階での影響を極力少なくするため、河口での工事という利点を活かし「**台船施工方式**」で進められました。この工法は水上に足場となる台船を浮かべて作業するため、一般的な栈橋施工のような仮設物をほとんど必要としません。上部工の架設工事でも、堤防際等の一部を除いて台船施工方式を採用しています。

そのため、工事による干潟の地形改変や、干潟の生き物の生息域への影響が避けられます。
